10.4.2018

# Sisäilma- ja kosteustekninen kuntotutkimus

Nissnikun alakoulu  
Masalantie 268  
02430 Masala

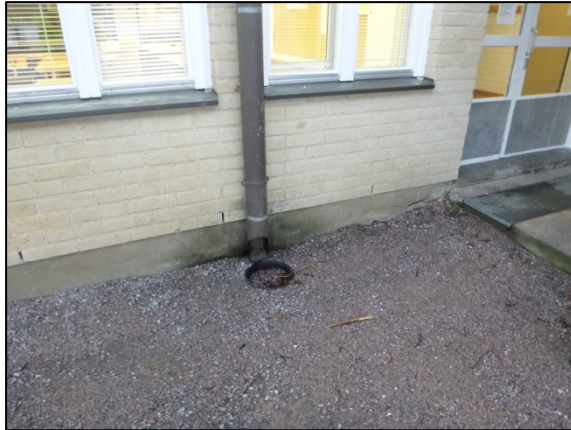
- Rakennuksen vierustan maanpinnan korkeusasema on lähellä sokkelin yläpuolista ulkoseinä-rakennetta.
- Vesikaton poistovedet ohjautuvat tai ovat ohjautuneet aiemmin sokkelirakenteeseen. Syöksytörvien alaosaan on asennettu vedenohjaimia vedenohjautuvuuden parantamiseksi. Sokkelirakenteessa on sammalkasvua ja jälkiä rakenteeseen kohdistuvasta ylimääräisestä kosteusrasituksesta.

**Kuva 4.** Syöksytorvista tulevat vedet kastelevat sokkelirakennetta.

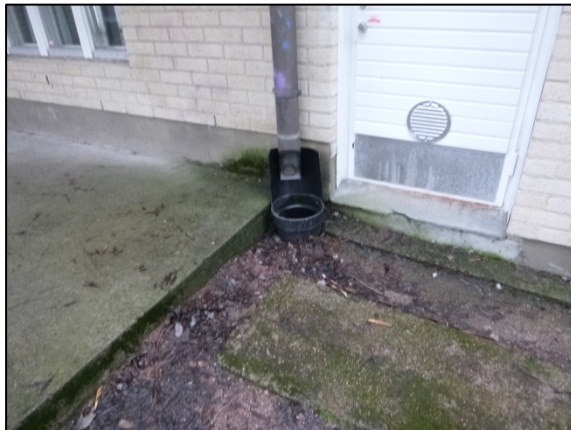
**Kuva 8.** Sokkelirakenteisiin on kohdistunut pitkäaikaista kosteusrasitusta, vierustäyttö on hienoa hiekkaa/soraa.

Sokkelin betonirakenteissa on havaittavissa sammalkasvustoa sekä pinnoitteiden vaurioitumista, mikä on johtunut rakenteisiin kohdistuneesta suuresta kosteusrasituksesta. Kosteusrasitusta on osin vähennetty asentamalla syöksytorvien kaivojen ympärille vedenohjaimet.

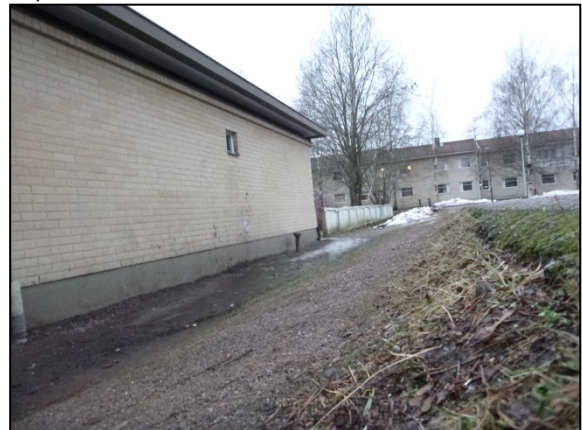
**Kuva 9.** Maanpinta rakennuksen koillisivulla kaataa rakennukseen päin.

Maanpinnan kallistukset rakennuksen ympärillä ovat pääosin vähäisiä, jolloin rakennuksen vierustalle tai välittömään läheisyyteen muodostuu veden lammikoitumista. Rakennuksen koillispuolella maanpinta kaataa rakennukseen päin, mikä aiheuttaa ylimääräistä kosteusrasitusta perustusrakenteisiin. Maanpinnan korkeusasema itäpuolen julkisivuilla on osin liian korkea suhteessa ulkoseinän alaosaan, jolloin roiskevesi ulottuu kastelemaan ulkoseinän rakenteita.

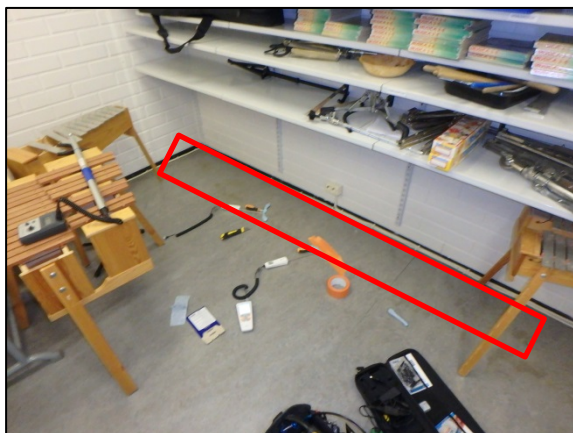
**Kuva 10.** Tilan 130 lattiapinnoilla havaittiin kohonneita pinta-kosteuden vertailuarvoja sekä pinnoitteessa vauriojälkiä.

Riski kosteuden noususta on toteutunut tilan 130 osalta, jossa havaittiin lattiamaton alapuolella yli 94 % suhteellisen kosteuden arvoja. Lattiapinnoitteen alapuolisista korkeista kosteuspitoisuuksista aiheutuu riski mikrobikasvuston muodostumiselle sekä maton kiinnitysliiman hajoamiselle, mistä voi muodostua haihtuvia orgaanisia yhdisteitä. Kyseinen riski on toteutunut tilan 130 lattiapinnoitteen osalta, josta otetussa materiaalinäytteessä havaittiin vahva viite vauriosta.

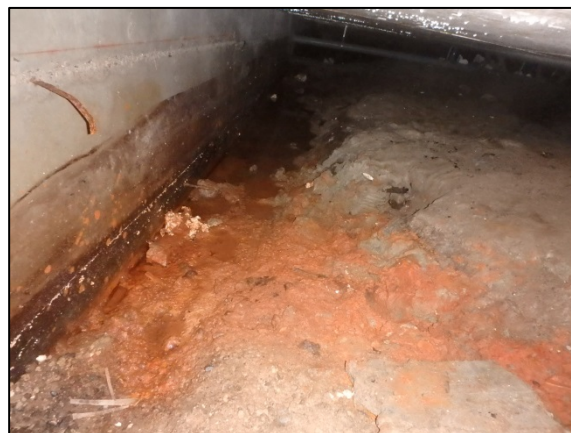
**Kuva 11.** Alapohjatilassa on veden lammikoitumista sokkelin reunalla.

Alapohjan ryömintätila on matala ja täyttömaana on hienoa hiekkaa. Alapohjatilassa on laajasti veden lammikoita ja märkää hiekkaa, joista haihtuu runsaasti vesihöyryä alapohjan ilmatilaan. Ontelolaattojen alapuolisten lämmöneristeiden alapinnoissa on korkeasta suhteellisesta kosteudesta johtuen todennäköisesti jatkuvasti vesipisaroita. Alapohjatilan tuuletus on toteutettu sokkelin lävitse olevilla tuuletusputkilla. Alapohjatilaan kohdistuvaa runsasta kosteustuottoa ei voida hallita toteutetulla tuuletusratkaisulla. Rakennuksen salaojat tarkasteltiin erillisessä tutkimuksessa (liite 10) ja siinä havaittiin salaojaputkiston olevan osin tukossa, mistä johtuen rakennuksen alapohjaan pääsee kertymään vettä. Riskinä on kosteuden kapillaarinen nousu betonirakenteissa lähemmäs sisälattian pintaa.

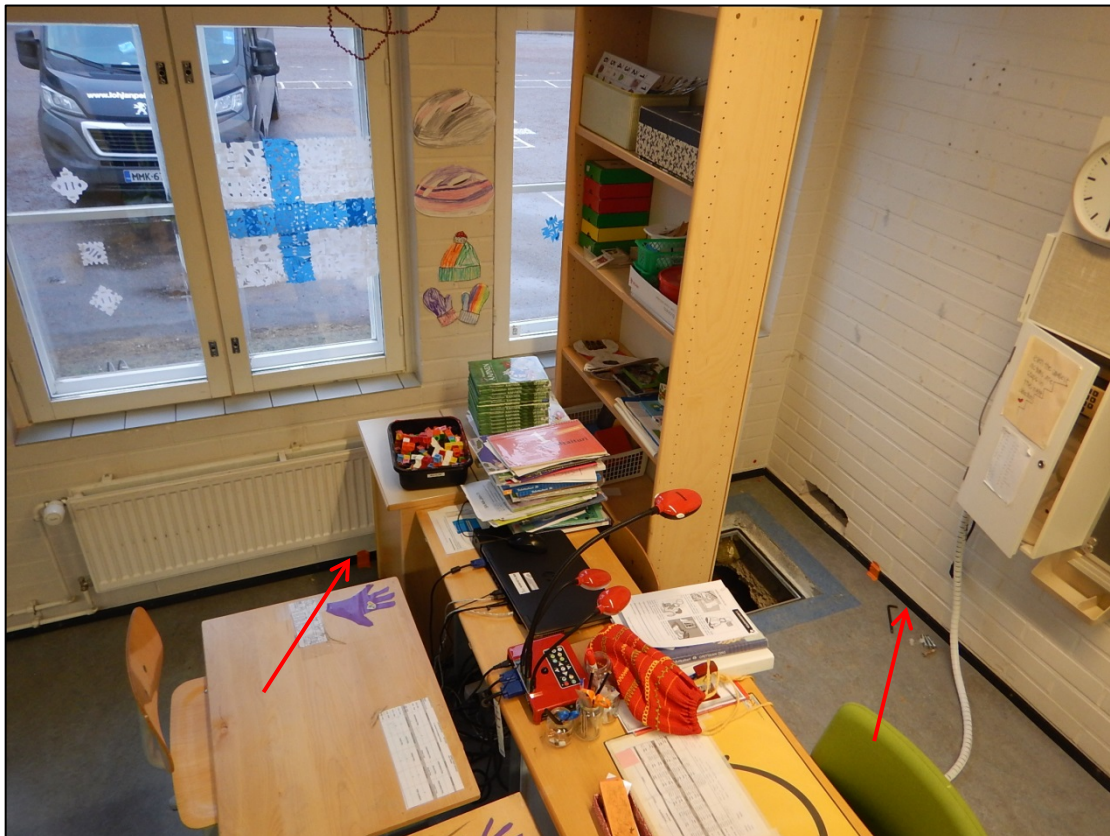
Tilassa 186 havaittiin yksittäisiä ilmavuotoreittejä alapohjatilasta sisäilmaan ulkoseinä- ja alapohjarakenteen liitoskohdista.

Kuva 20. Tilassa 186 havaittiin yksittäisiä vuotokohtia alapohjarakenteen ja seinän liitoksissa.

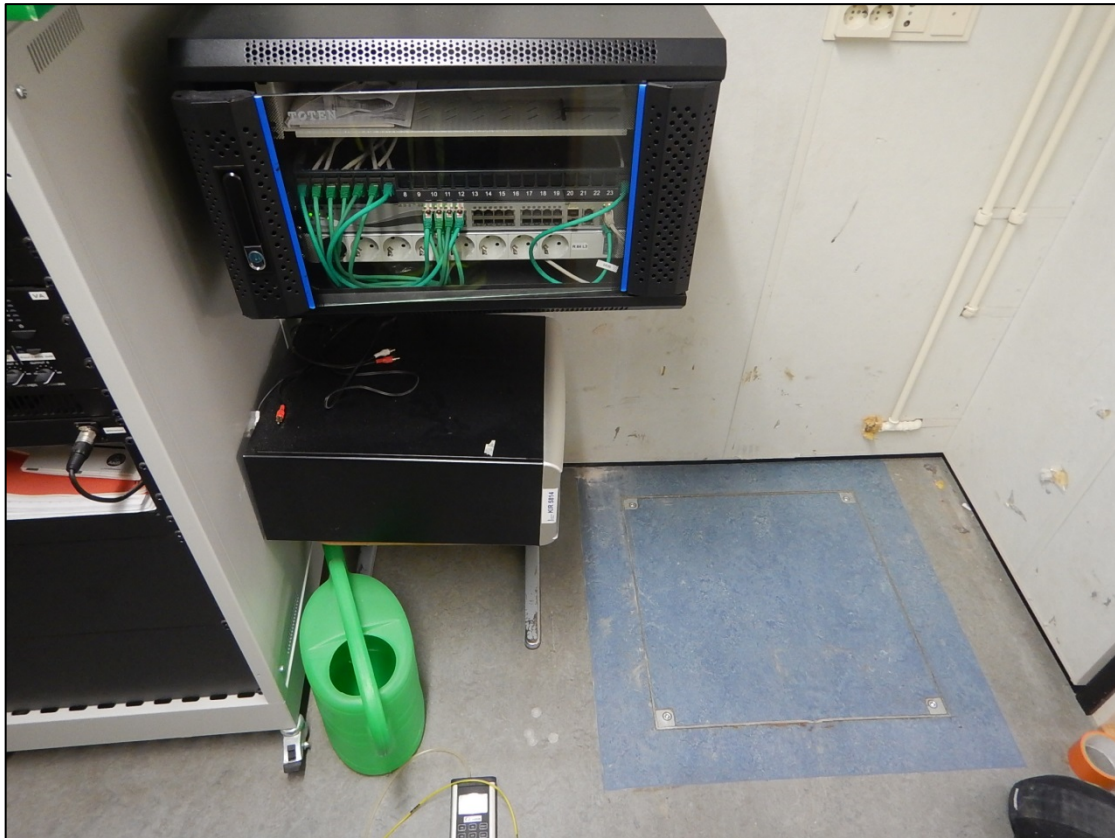
Kuva 21. Tilassa 106 ei havaittu ilmavuotoreittejä ryömintätilasta sisäilmaan.

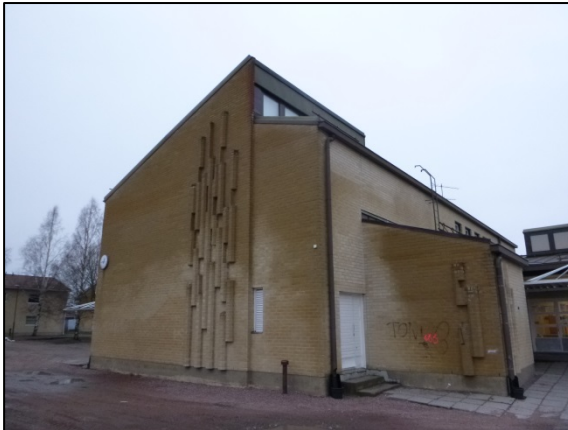
- Rakennuksen päädyssä räystäsrakenne ei suojaa julkisivua viistosateelta, jolloin julkisivuihin kohdistuu ylimääräistä kosteuskuormaa. Katosten räystäät ohjaavat vesikaton poistovesiä osittain julkisivurakenteeseen.

**Kuva 24.** Rakennuksen päätyjulkisivuun kohdistuu avoimesta maastosta johtuen runsasta kosteusrasitusta.

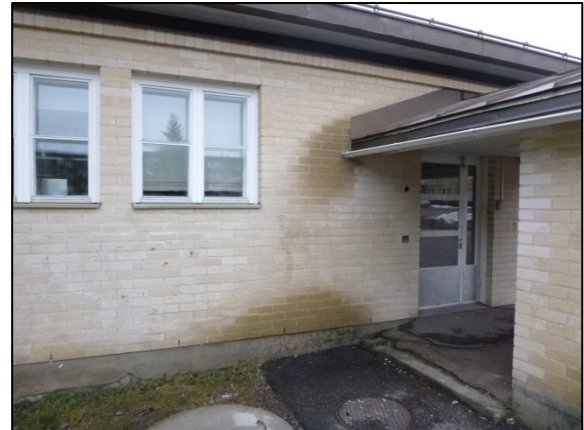
**Kuva 25.** Räystäsrakenteet ohjaavat katon poistovesiä julkisivurakenteeseen.

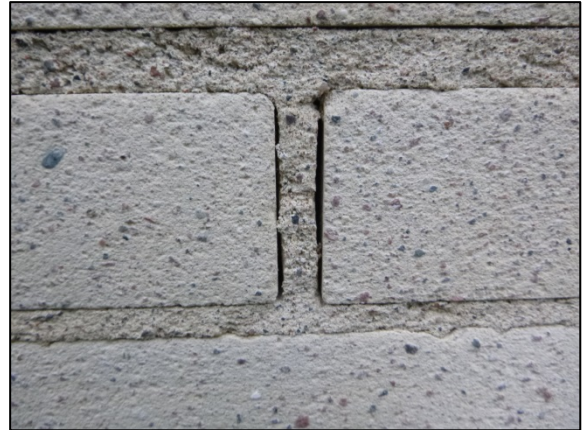
- Julkisivumuurauksessa on halkeamia ja auenneita tiilisaumoja. Saumoissa havaittiin halkeamia myös sisäpuolisessa tarkastelussa.
- Julkisivumuurauksen yläosassa on sisäänvedetty suojaPELLITYS, minkä päällä on suojaista tila linnuille.

**Kuva 29.** Tiilimuurauksessa on auenneita saumoja ja halkeamia.

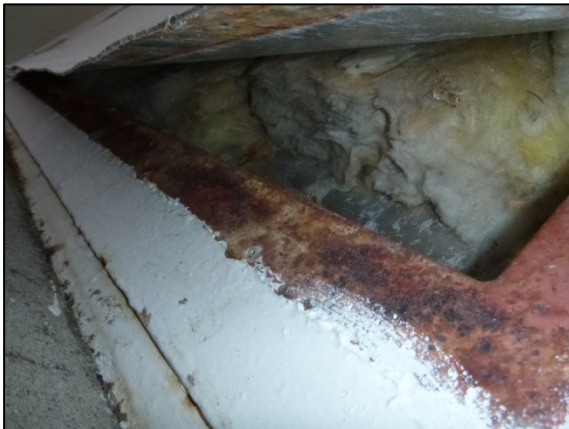
**Kuva 30.** Liikuntasalin ulko-oven lämmöneristeet ovat aistinvaraisesti arvioituna vaurioituneet.

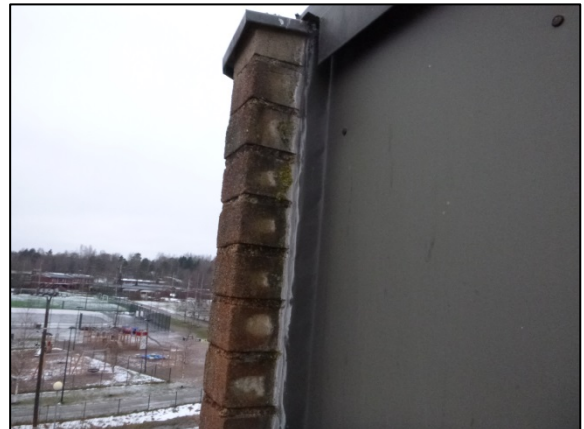
**Kuva 31.** Liikuntasalin yläosan julkisivumuuraus on osin rapautunut ja kostea.

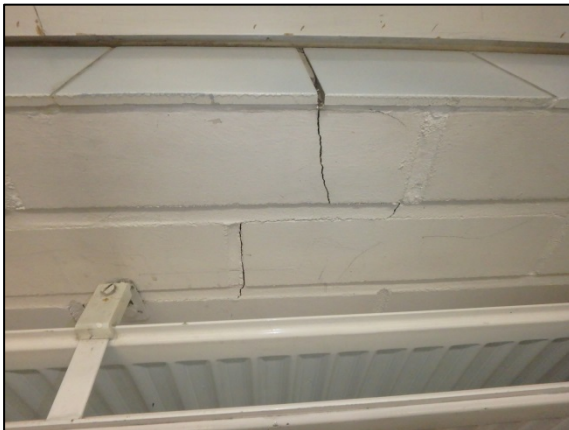
**Kuva 32.** Sisäkuoressa on halkeamia ikkunoiden alapuolella.

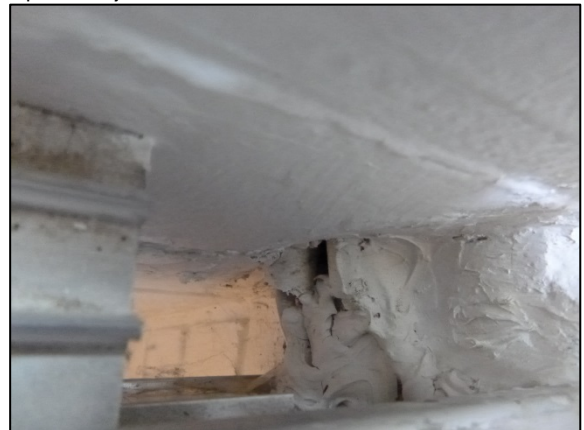
**Kuva 33.** Ulkoseinässä on tiivistämättömiä läpivientejä.

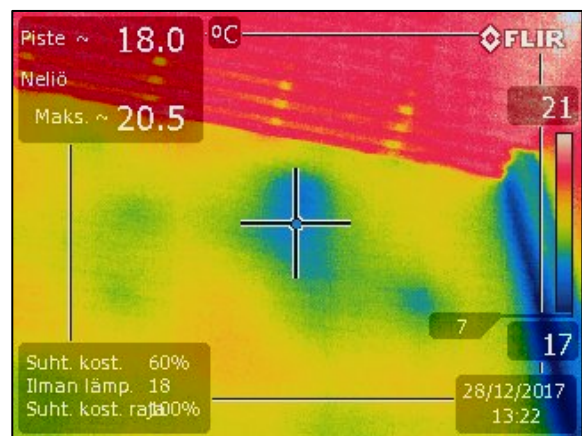
- Lämpökuvauksen perusteella ulkoseinärakenteessa on viitteitä ilmavuodoista ja eristevaurioista.
- Rakenteen liitoksissa yläpohjaan havaittiin toistuvia ilmavuotokohtia aistinvaraisesti ja lämpökamerakuvauksessa.

**Kuva 37.** Keskellä seinärakennetta on kylmempiä kohtia, jotka viittaavat eristevaurioihin.

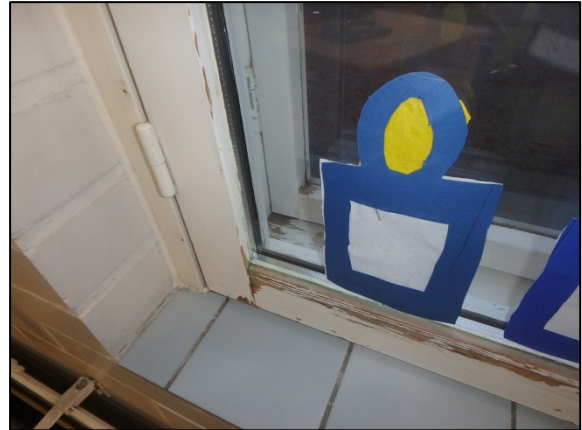
- Ikkunoiden puuosissa on toistuvia vaurioita maalipinnoitteissa. Vauriot esiintyivät ulko- ja sisäpuutteen alaosissa sekä lasien jakokarmissa.
- Ulkopuitteen lasituskittaukset ovat vauriojälkien perusteella kuluneet ja aiheuttavat näin ollen puitteen tiiveyden heikentymistä.
- Ikkunoiden puitteet hankaavat paikoin karmiin ja karmissa on yksittäisissä kohdissa käytöstä aiheutuneita halkeamavaurioita.
- Alakarmissa on jälkiä ulkopuolisen kosteuden pääsystä rakenteeseen.
- Lämpökamerakuvauksessa havaittiin tiivistyspuutteita ikkunan sisäpuutteessa.
- Vesipellitusten kaadot ovat vähäisiä ja mahdollistavat veden lammikoitumisen pellitusten päälle. Vesipellitusten nurkkiin on asennettu tiivistemassaus, mitkä ovat ikääntyneet.

Kuva 39. Sisäpuiteen puuosissa on pinnoitteen vaurioita.

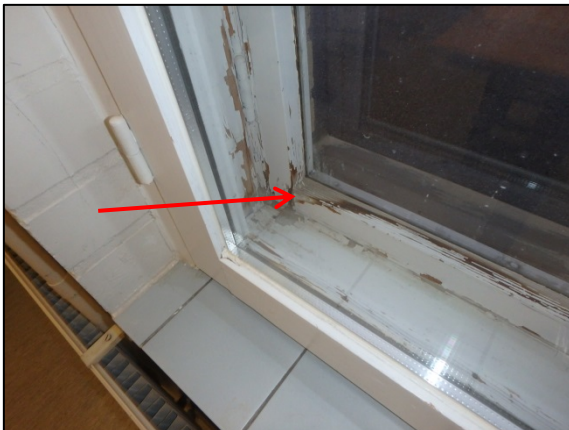
Kuva 40. Ulkopuiteissa on kosteuden aiheuttamia pinnoitevaurioita.

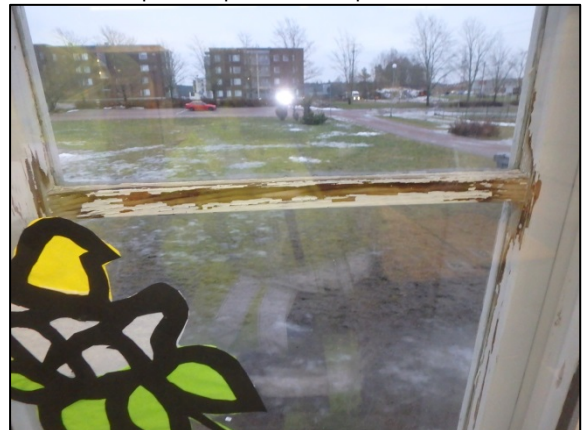
Kuva 41. Jakopuitteen maalipinnoite on kulunut.

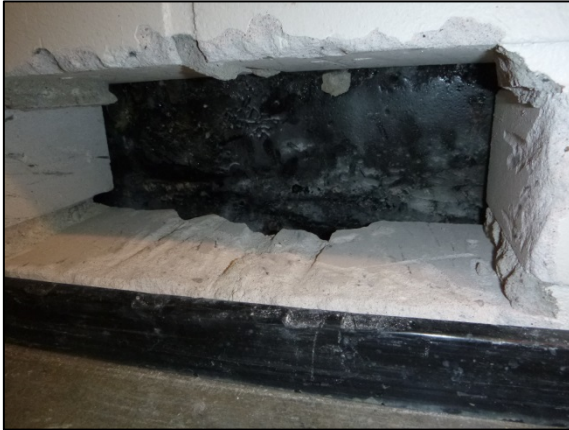
- Lämmöneristetila on noin 40 mm lattiapintaa alempana. Lämmöneristeen ulkopinnassa ei ole erillistä tuulensuojakerrosta.
- Sokkelin ja ulkoseinärakenteen välisenä kosteuskatkona toimii bitumikermi. Kermi on toteutettu suunnitelmien mukaisesti ja nostettu lämmöneristeen sisäpuolella noin 100 mm ylöspäin.
- Rakenteen tuulettuvuuden toimivuus on heikkoa puuttuvan tuuletusraon vuoksi. Eristetilan kosteuspitoisuus on normaalilla tasolla.
- Avauksesta otetussa materiaalinäytteessä ei havaittu viitteitä vaurioista (näyte 6).

**Kuva 52.** Rakenneavaus 4. Bitumikermi on nostettu sisäpuolisen tiilimuurauksen ulkopintaan.

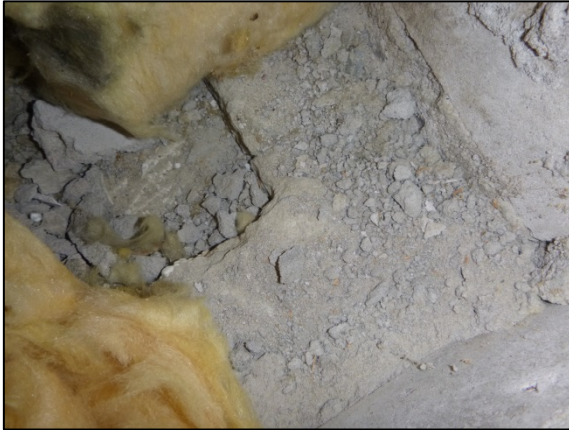
- Ulkoseinänurkkauksen rakenteessa ei havaittu kosteuskatkona toimivaa bitumikermiä.
- Eristeessä toimivassa villassa on tummentumaa ulkopuolella.
- Eristetilan suhteellinen kosteus on normaalilla tasolla.
- Lämmöneriste on sisäpuolelta mitattuna noin 100 mm lattiapinnan alapuolella.
- Sokkelin lämmöneristeenä on EPS-eriste
- Mikrobinäytteissä **viitteitä vaurioista** (näytteet 11 ja 12)

**Kuva 60.** Ulkoseinän alaosassa ei ole suunnitelmien mukaista bitumikermiä.

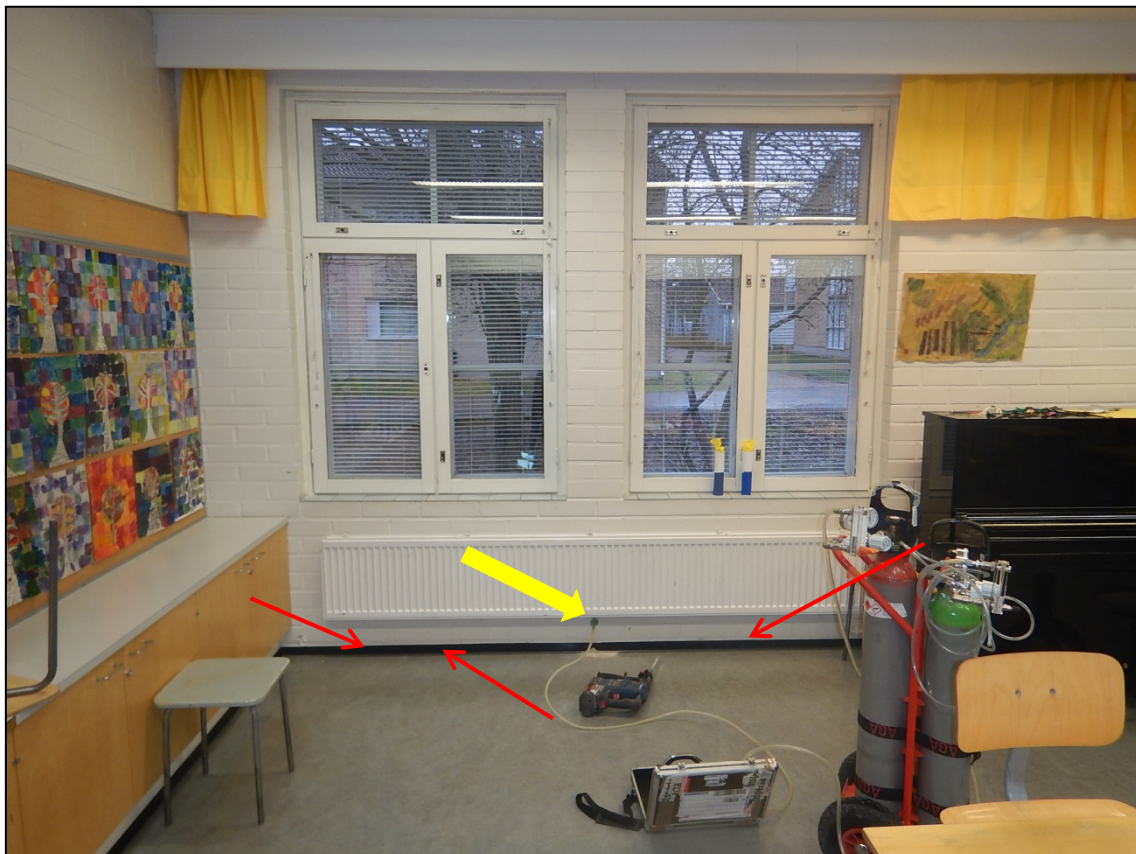
- Tilassa 101 ulkoseinän alaosan jalkalistan takaa on ilmavuotoreittejä eristetilasta sisäilmaan tilan ollessa alipaineinen eristetilaa nähden.
- Tilassa 136 ei havaittu ilmavuotoreittejä ulkoseinärakenteen sisäkuoressa.
- Tiloissa 184 ja 186 ikkunakarmien liitoskohdissa on yksittäisiä vuotoreittejä.

Kuva 65. Ilmavuotoreittejä tilassa 101. Merkkiaineen syöttökohta on merkattu keltaisella nuolella.

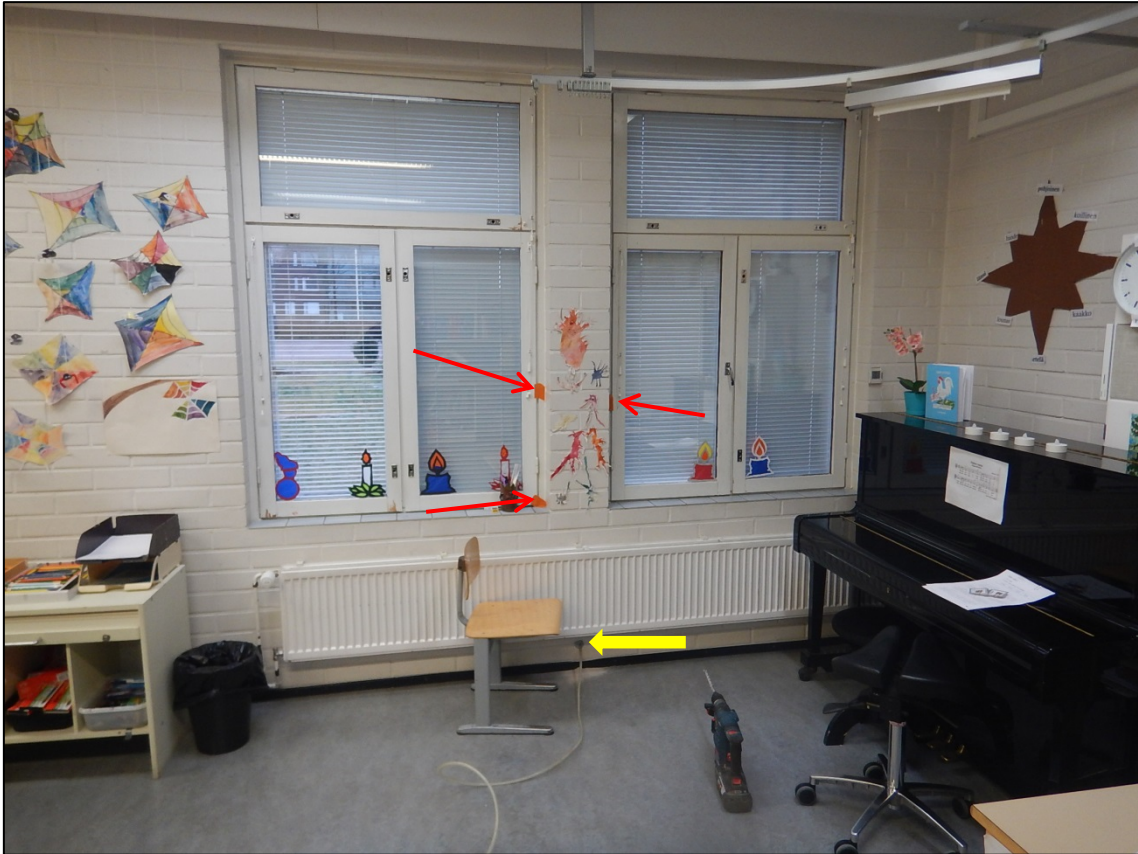
Kuva 66. Ilmavuoreittejä tilassa 184. Merkkiaineen syöttökohta on merkattu keltaisella nuolella.

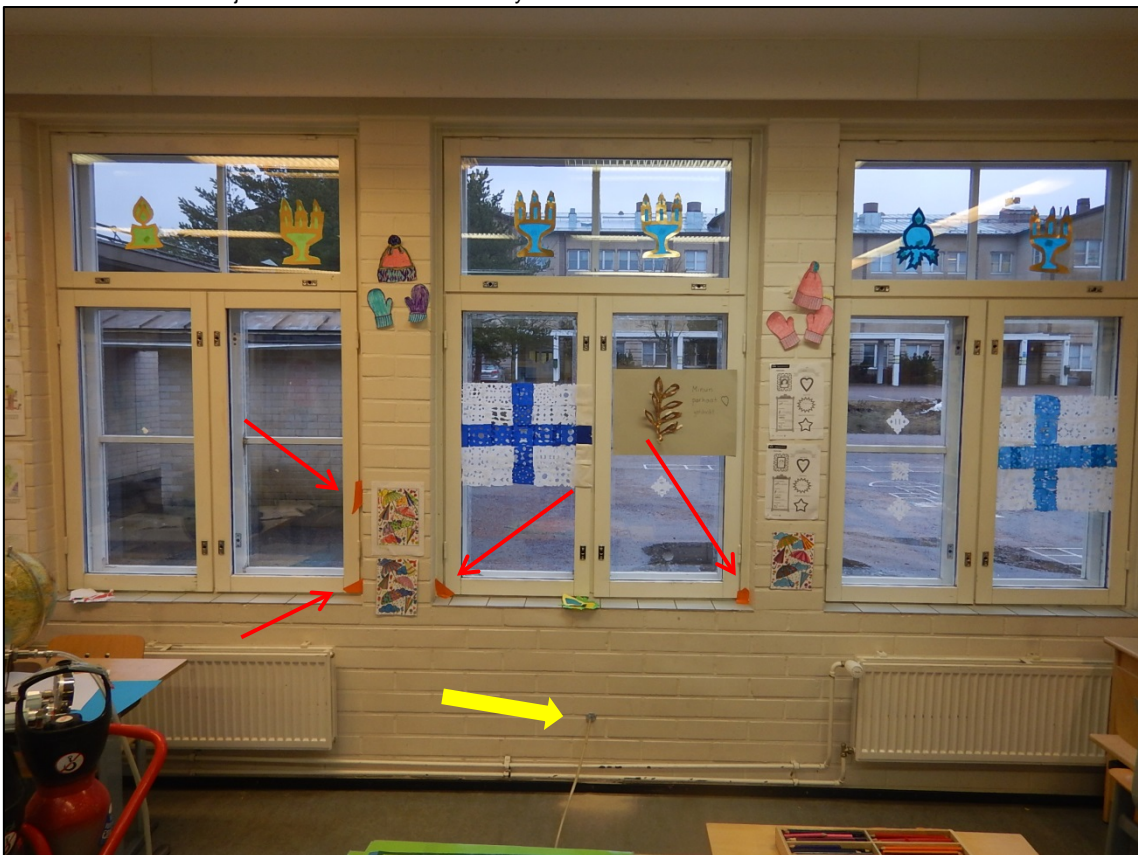
Kuva 67. Ilmavuoreittejä tilan 186 ulkoseinä rakenteessa. Merkkiaineen syöttökohta on merkitty keltaisella nuolella.

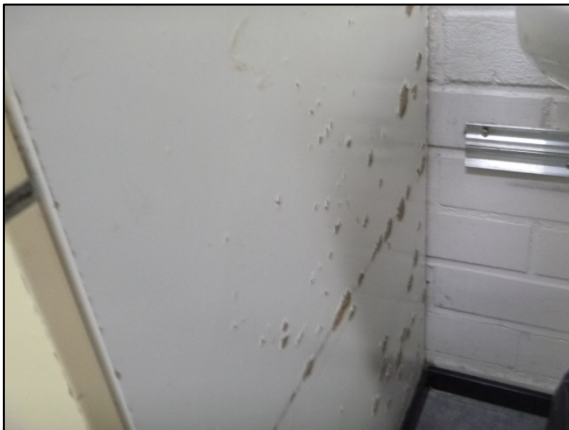
**Kuva 73.** Luokkatiloissa olevien käsienvesualtaiden vieresten kaapistojen pinnoissa on kosteuden aiheuttamia vaurioita.

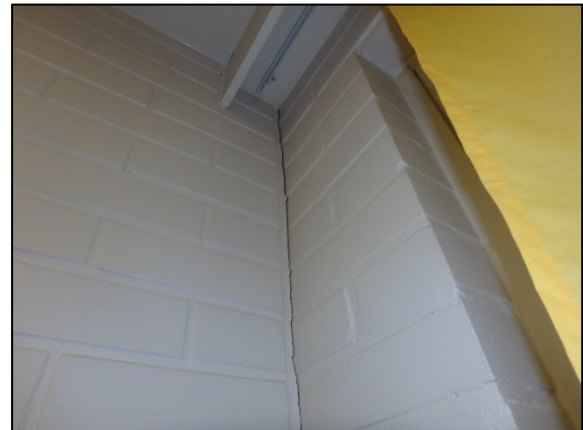
- Väliseinien liitoskohdissa on paikallisia halkeamia ja epätiiveyskohtia, jotka voivat aiheuttaa painesuhteiden muutoksia tilojen välillä ja hankaloittaa ilmanvaihdon säätöä.

**Kuva 74.** Tiiliseinien liitoksessa on epätiiveyskohtia.

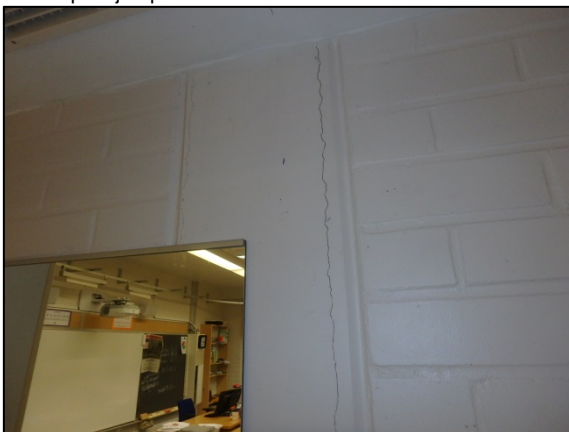
**Kuva 75.** Tilassa 104 olevassa betonipilarissa on halkeamia. Halkeamia havaittiin myös muutamassa muussa pilarissa.

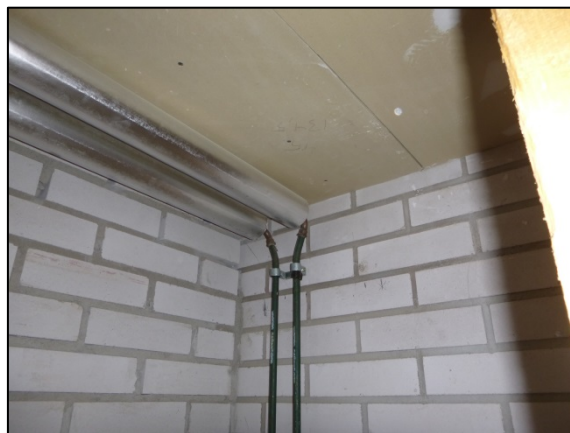
**Kuva 80.** Yläpohjan kipsilevyjen liitoskohtaa seiniin ei ole tiivistetty.

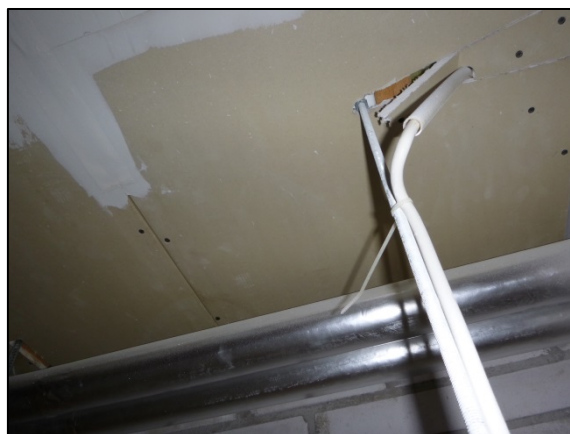
- Kotelon rakenteissa ei havaittu aistinvaraisesti vaurioitumista.
- Kotelon sisäpuolisissa olevia yläpohjan läpivientejä ei ole tiivistetty. Läpivientien kohdalla ei ollut havaittavissa muovikalvoa.

**Kuva 82.** Yläpohjan läpivientejä ei ole tiivistetty.

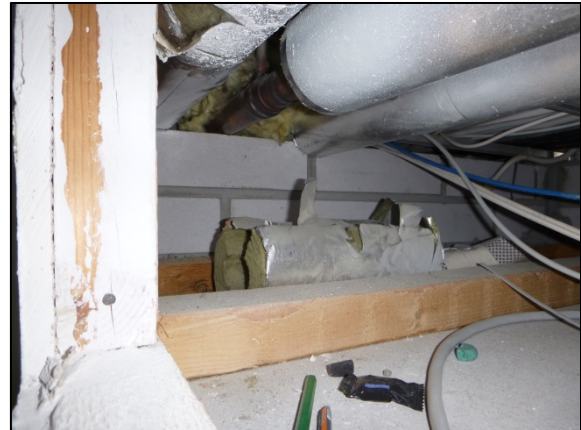
**Kuva 84.** Lämpöjohtojen mienraalivillaeristeet ovat osin avonaisia.

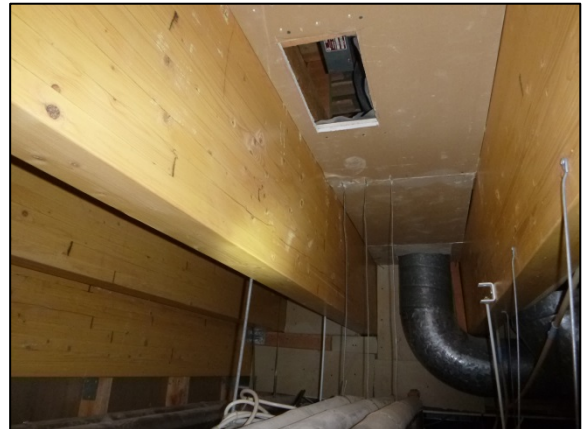
Kuva 91. Yläpohjan kipsilevyissä ja muovikalvoissa on avonaisia aukkoja ilmanvaihdon puhdistusluukkujen kohdissa. Aukoista havaittiin ilmavirtausta sisätiloihin päin.

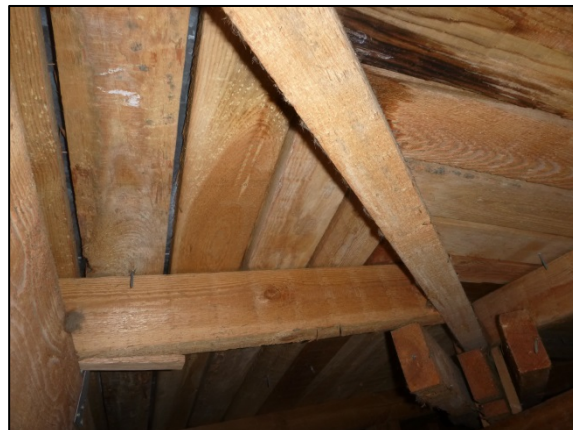
**Kuva 113.** Rakenneavauskohdalla havaittiin vesikatteen vuotamisesta aiheutunut märkä kohta vesikatteen aluslaudoituksessa.

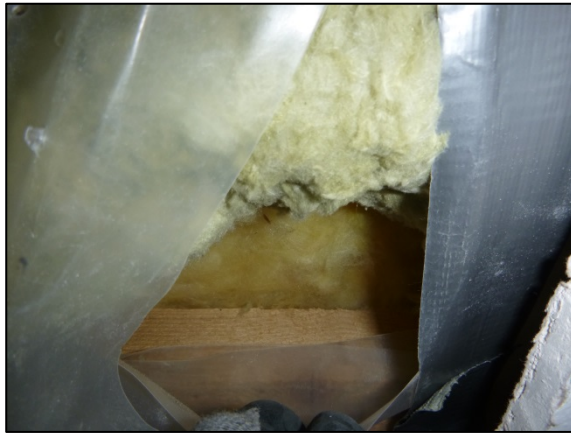
**Kuva 119.** Yläpohjan muovikalvoa on teipattu ilmastointiteipillä ja yläpohjaan on asennettu 50 mm lisälämmöneristys.

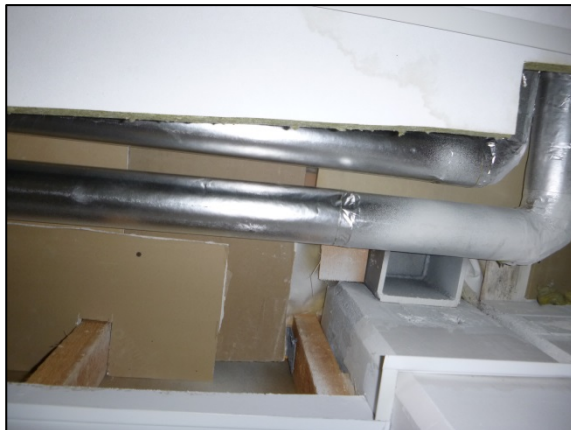
**Kuva 125.** Rakenneavaus 13 betonipilarin vierellä

- Yläpohjan rakenne on alaosan päällekkäisiä kipsilevypaloja lukuun ottamatta vastaavanlainen, kuin muut yläpohjarakenteet
- Yläpohjan eristeen alaosa on rakenneavauskohdalla märkää muovikalvon päällä olleen veden vuoksi.
- Lämmöneristeestä otetussa materiaalinäytteessä havaittiin vahva viite vaurioitumisesta (näyte 16.).

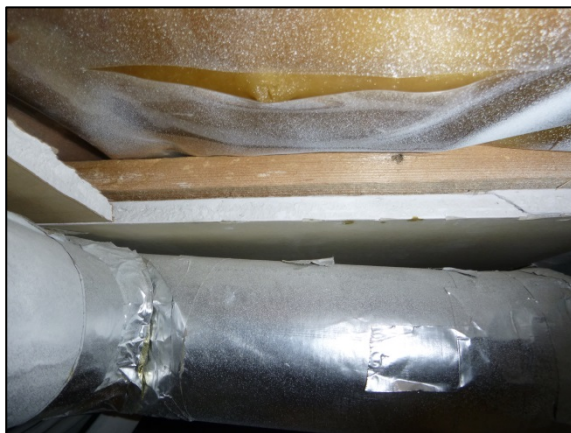
**Kuva 127.** Yläpohjan lämmöneristeet ovat märkiä.

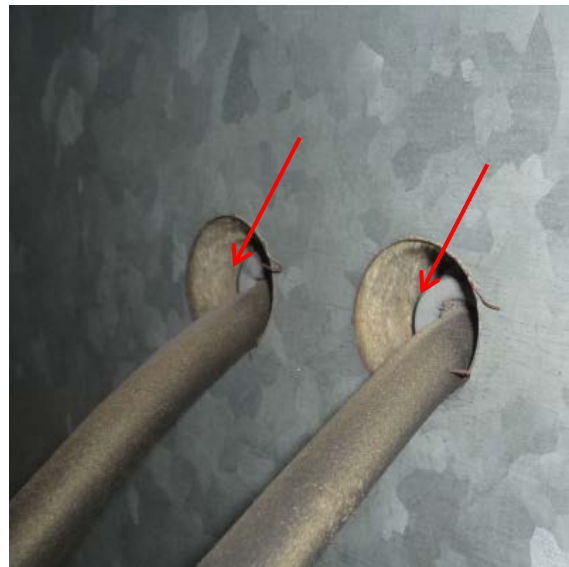
IV-koneet ovat teknisen käyttöikänsä päässä ja ilmamäärissä esiintyi huomattavaa vajausta suunniteluarvoihin nähden. Tuloilmajärjestelmässä on suojaamattomia mineraalivillapintoja, joista voi irrota kuituja sisäilmaan.

Kuva 138. TF1, tulopuhallinkammion kaapelläpivienneissä suojaamatonta mineraalivillaa

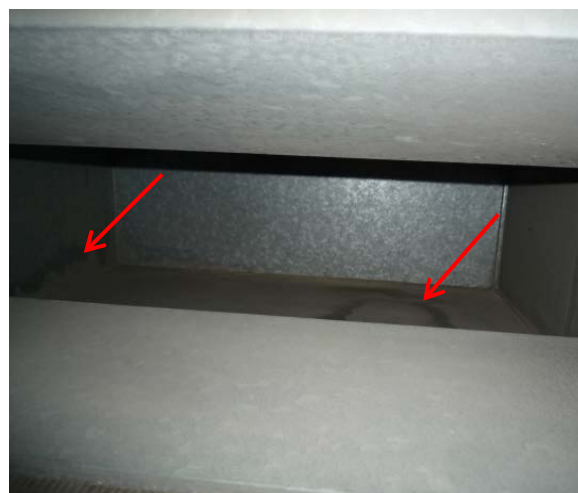
Kuva 144. Raitisilmakanavan alaosan sisäpuolella on kosteusjälkiä.

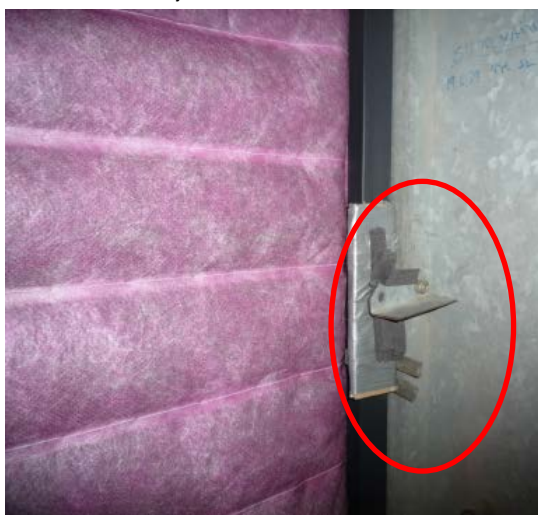
Kuva 145. TF2, tulosuodattimien kiristykseen käytetty pahvinpaloja

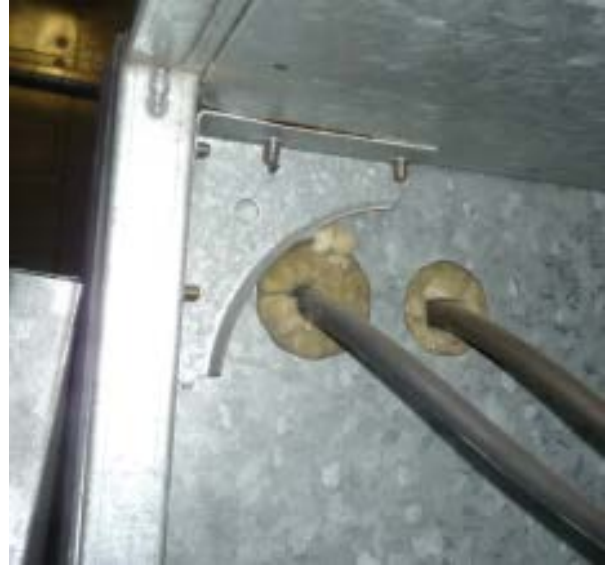
Kuva 148. TF2, tuloilmapuhallinkammiossa on suojaamatonta mineraalivillaa kaapeliläpiviennissä

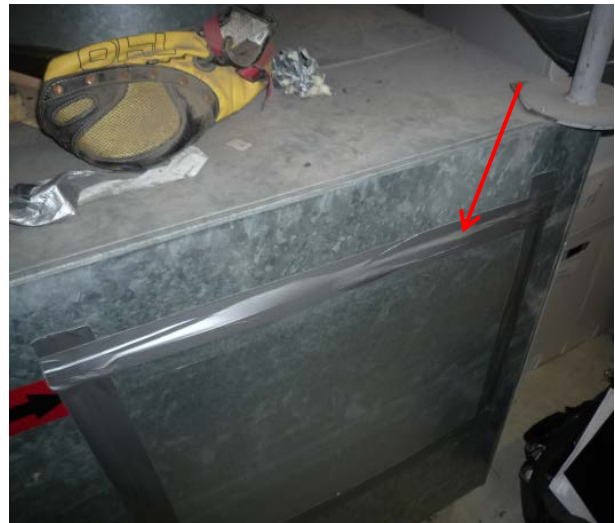
Kuva 153. IV-koneen TF1/PF1 jälkeisen tuloilmakammion puhdistusluukku vuotaa (luukku yritetty tiivistää ilmastointiteipillä)

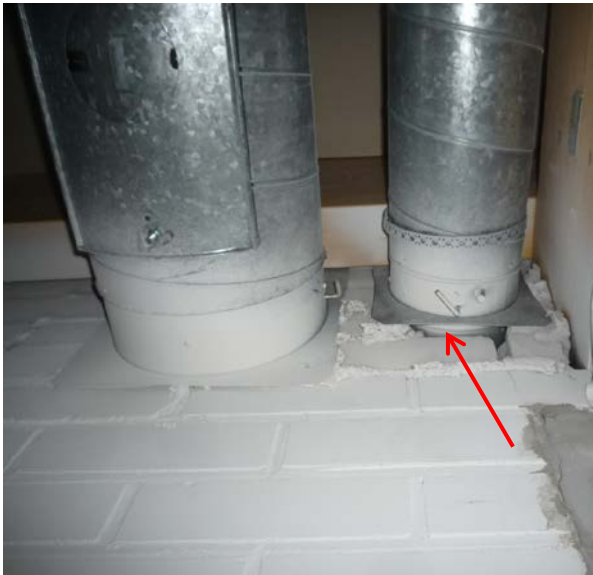
Kuva 160. Ruokalan alakatto, vasemmanpuoleinen palopelti asennettu kiinni osastoivaan rakenteeseen, oikeanpuoleinen asennus virheellinen, pelti irrallaan seinästä

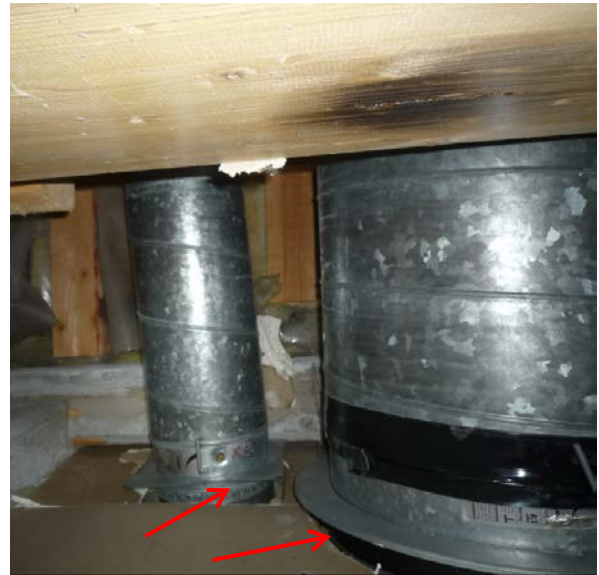
Kuva 161. . Virheellisiä palopeltiasennuksia opetusvälinetilan 119 alakatossa. Pellit asennettu irralleen osastoivasta rakenteesta.

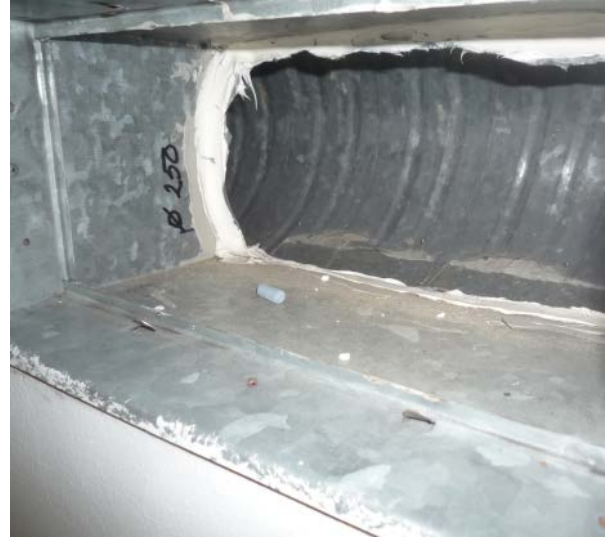
Kuva 163. Luokka 101, tuloilmasäleikön takana säleikön kiinnityslaatikon pohjalla on likaa

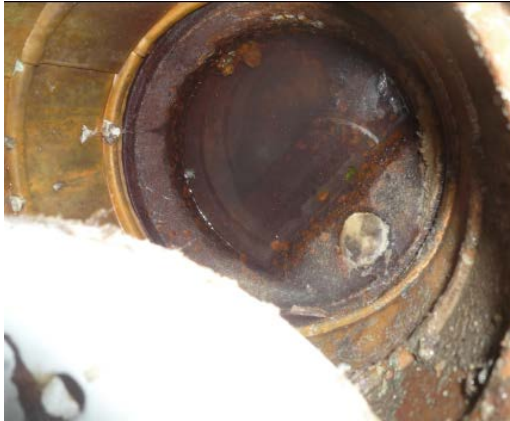
Kuva 183. Keittiön valurautainen lattiakaivo, kaivossa havaittavissa korrosiota. Korokerenkaat ovat kuparia.
