Hanke WO-00550634

27.2.2018

Asbesti- ja haitta- ainekartoitus

Nissnikun koulu
Masalantie 268
02430 Kirkkonummi

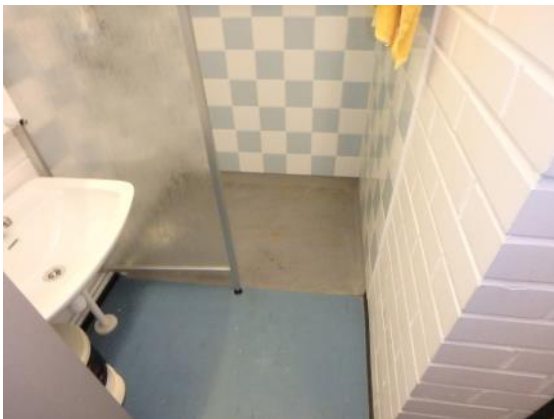
Kuva 3. Alakoulu, sosiaalitilat. Alkuperäisissä laatoituksissa ja märkätilan matossa ei ole asbestia.

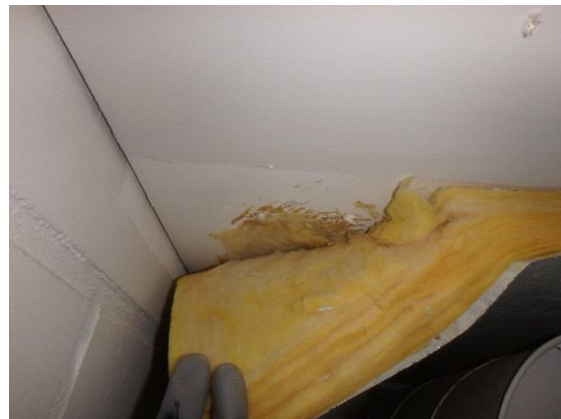
Kuva 4. Akustolevyjen liima-aineessa ei ole asbestia (näyte nro 3).

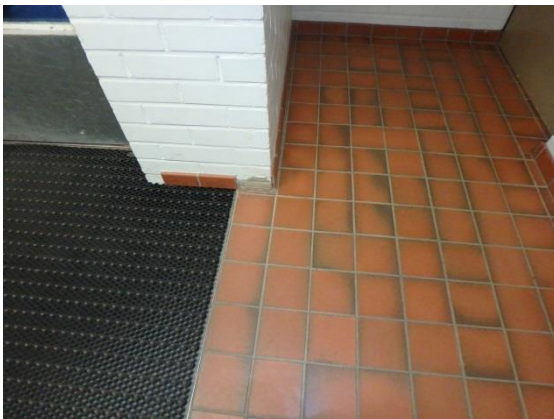
Kuva 5. Ylä- ja alakoulun aulatilojen laatoitusten laasteissa ei ole asbestia (näytteet 6 ja 18).

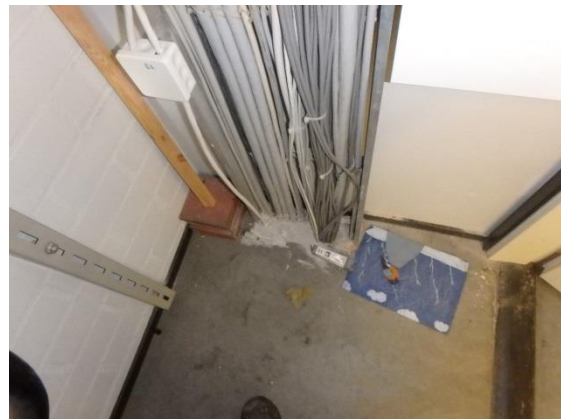
Kuva 6. Yläkoulu, sähkökeskuksen läpivientimassa ja lattiamatto ja tasoitteet eivät sisällä asbestia (näytteet nro 9 ja 10).

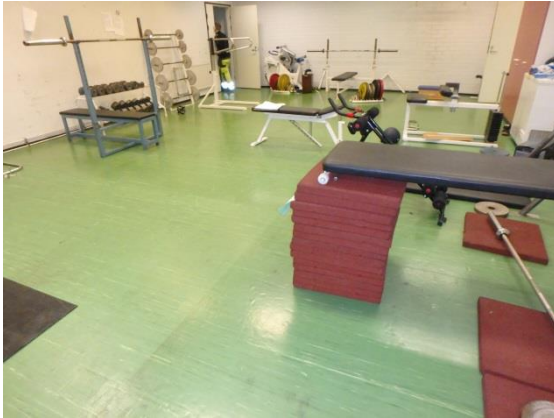
Kuva 7. Yläkoulu, voimailusalin vihreä matto ei sisällä asbestia, näyte15.

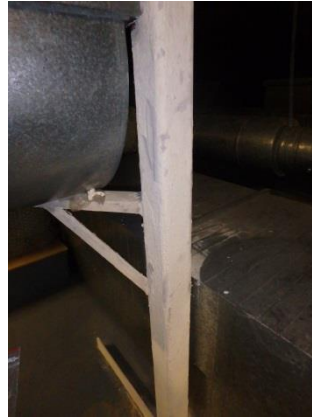
Kuva 8. Yläkoulu, iv-konehuoneen massaeriste ei sisällä asbestia.

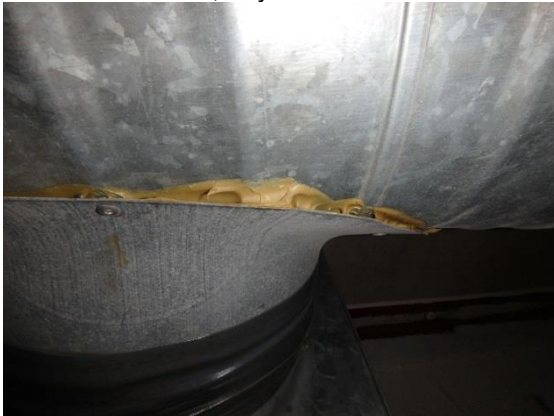
Kuva 9. Ilmanvaihtolaitteistojen kitti ei sisällä asbestia (näyte 12).

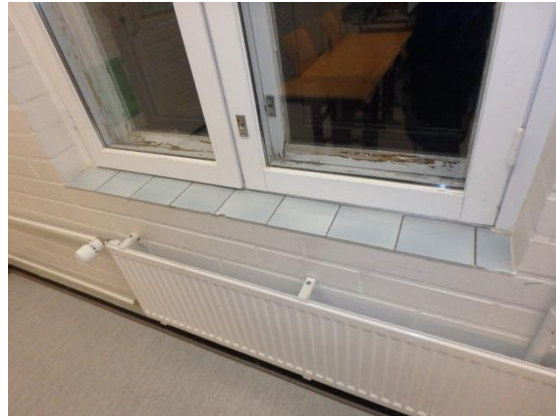
Kuva 10. Ylä- ja alakoulun ikkunapenkkinen laatoitukset eivät sisällä asbestia (näytteet nro 1 ja 17).

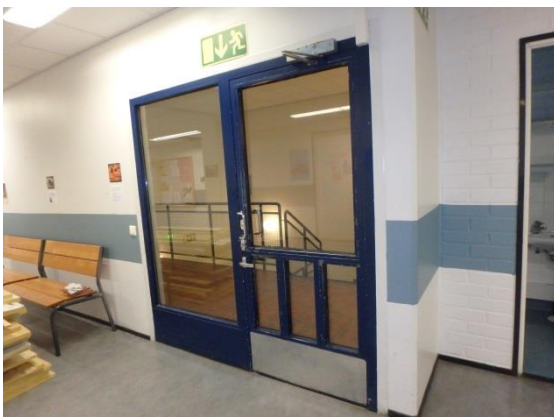
- Palo-ovien rakenteita ei avattu. Palo-ovien sisä- ja karmirakenteissa voi olla asbestipitoisia eristeitä.
- Putkistojen alkuperäiset laippaliitosten tiivisteet saattavat sisältää asbestia. Laippoja ei tule purettaessa avata. Tiivisteet teipataan ja katkaistaan ja erotellaan asbestijätteeksi.

Kuva 11. Palo-ovien lasituksen kittiaineissa voi olla asbestia. Lasia ei rikottu.

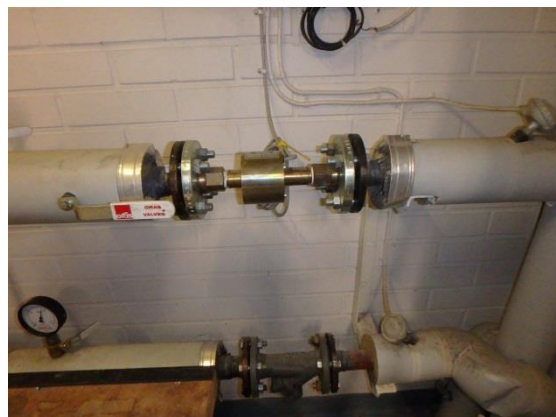
Kuva 12. Alkuperäisissä laippatiivisteissä voi olla asbestia.

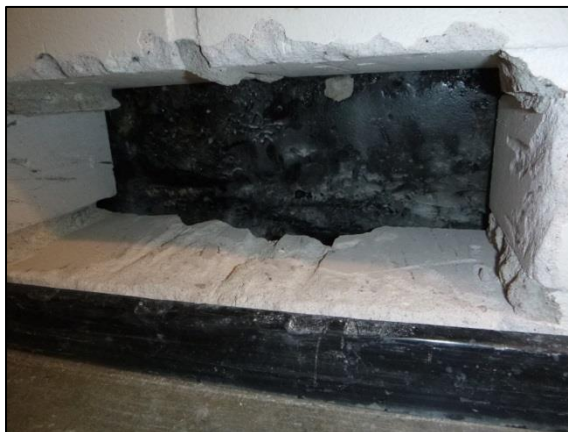
Asbesti- ja haitta-ainekartoitus laadittiin rakennuksien kuntotutkimuksen yhteydessä. Kuntotutkimuksen yhteydessä tehtiin useita rakenneavauksia, jotka tarkasteltiin myös haitta-aineiden varalta. Rakenneavauksia suoritettiin alapohjiin, ulkoseiniin ja väliseiniin. Alakoulun ulkoseinän alaosan (tila 184) vedeneristeestä tutkittiin asbesti- ja PAH-pitoisuudet.

1. Maali
2. Tiili 130 mm
3. Lämmöneriste 155 mm
4. Julkisivumuuraus

Kuva 13. Alakoulu, ulkoseinän kosteuskatko.
