Ilmanpitävyyden tutkimusraportti

Nissnikun alakoulu
Masalantie 268
02430 Masala

Laatija: Suunnittelutoimisto Dimensio Oy
Ingo Achilles, arkkitehti, DI, VTT:n sertifioima tiiveydenmittaaja
9.2.2018

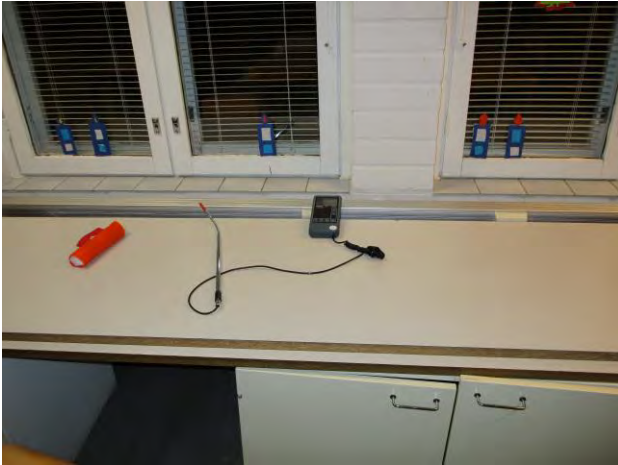
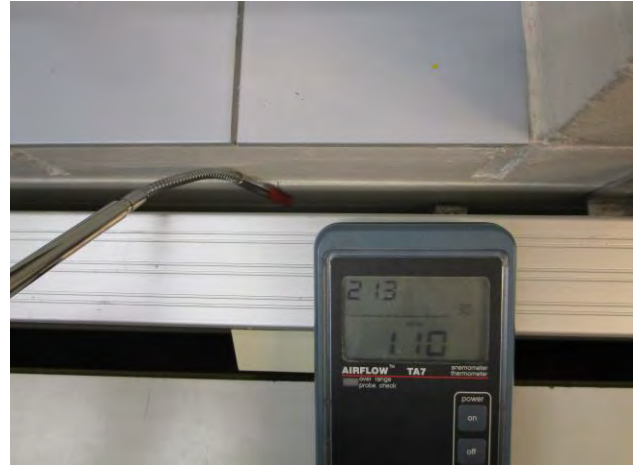
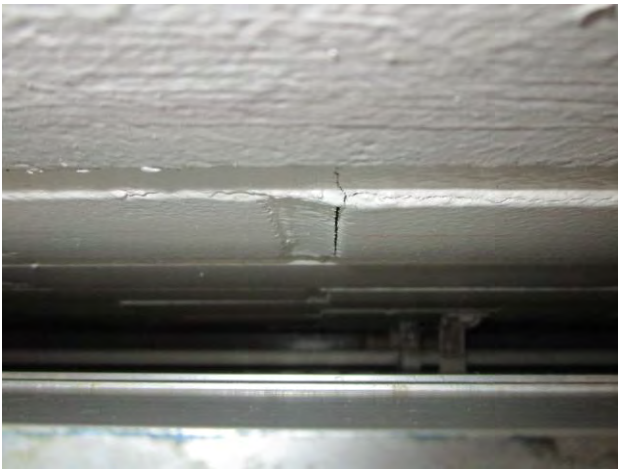
Kuvat 22-24: Vuotoilmavirtauksia ulkoseinän tiilimuurauksen pystysaumassa olevasta halkeamasta (10)

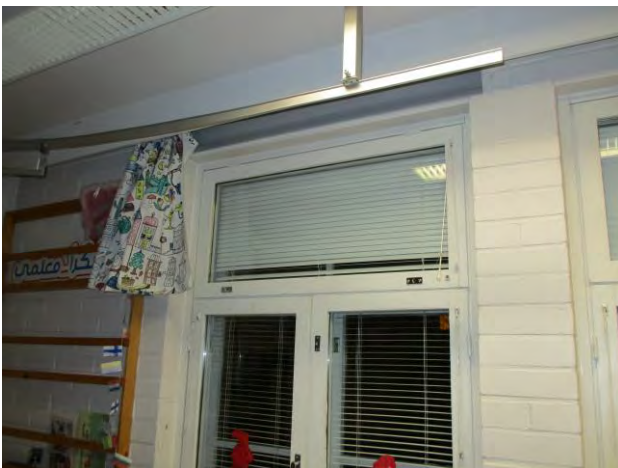
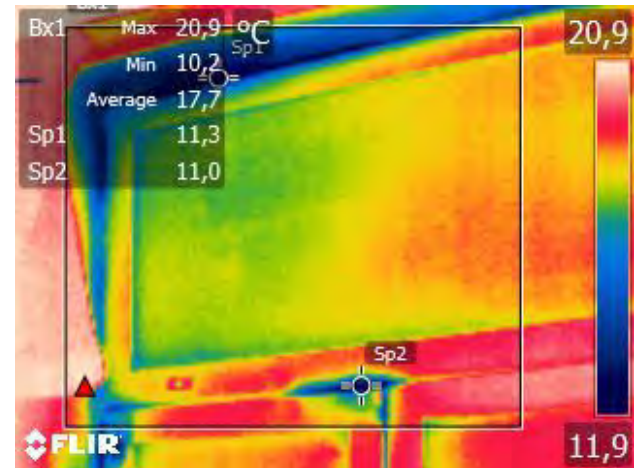
Kuvat 25 ja 26: Vuotoilmavirtauksia ikkunan karmin ja puitteiden välistä sekä ikkunan seinäliittymästä (11)

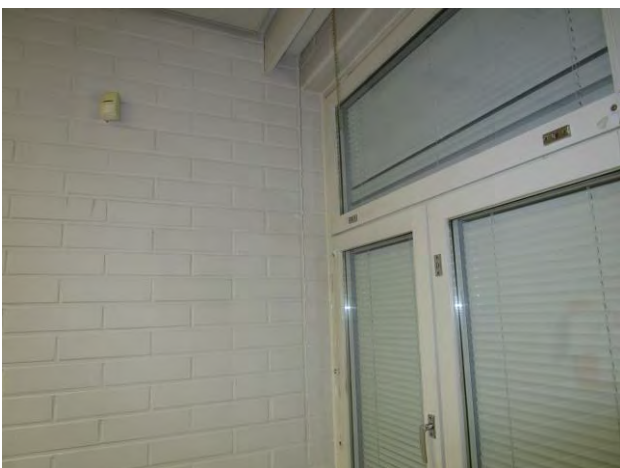
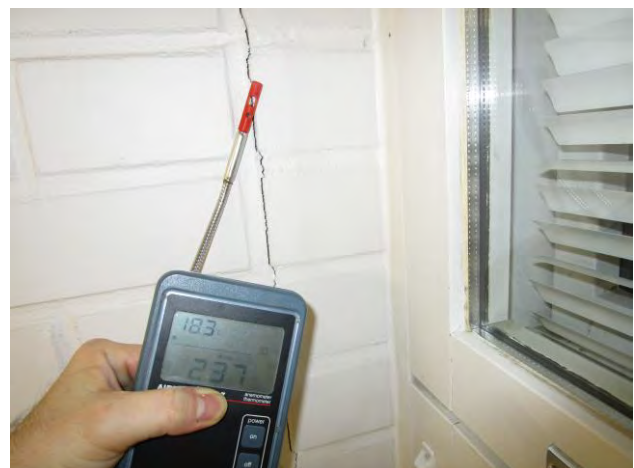
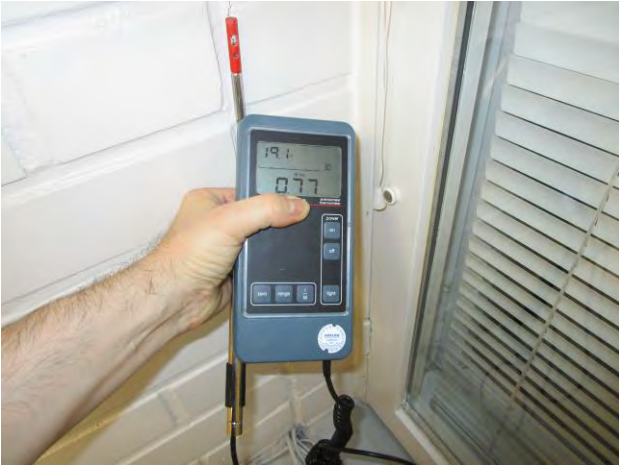
Kuvat 55-57: Vuotoilmavirtauksia ulkoseinän tiilimuurauksen ja väliseinän tiilimuurauksen välisestä halkeamasta (22)

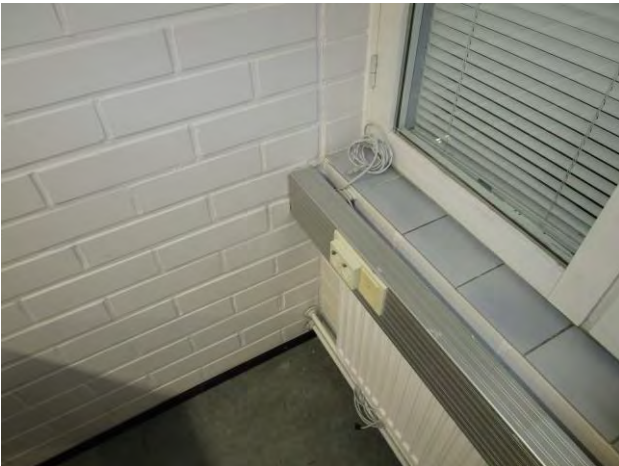
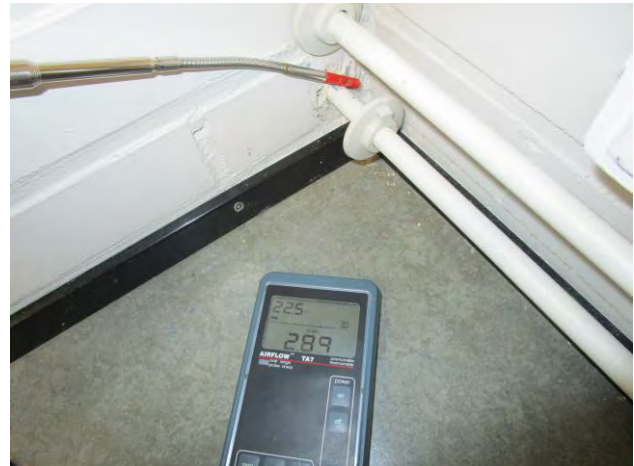
Kuvat 58 ja 59: Vuotoilmavirtauksia väliseinään lämpöputkille tehdyistä läpivienneistä (23)

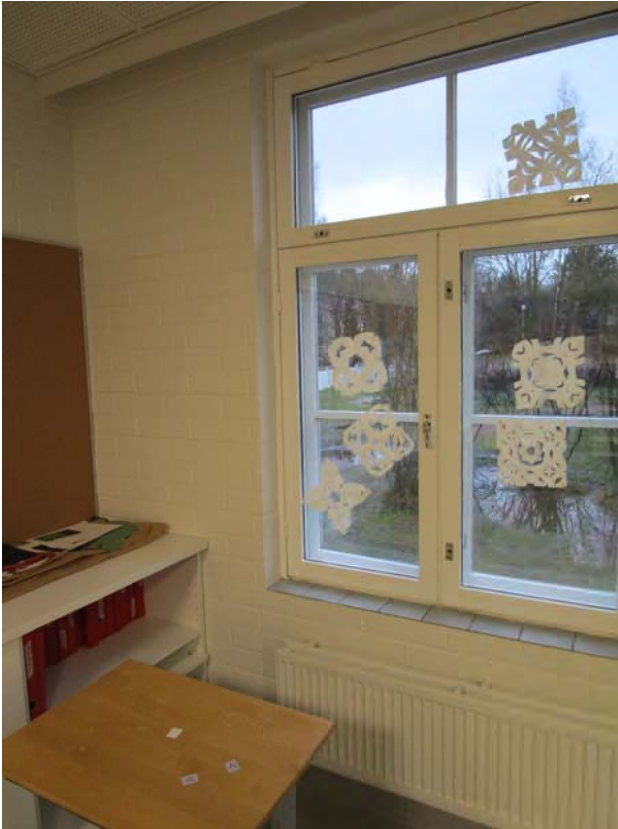
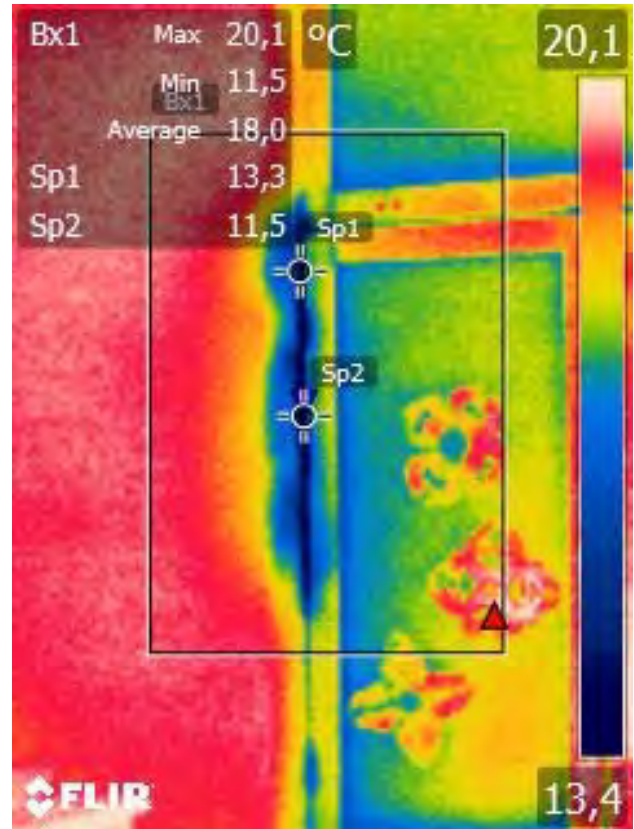
Kuvat 75 ja 76: Vuotoilmavirtauksia ikkunan sivukarmin ja puitteen välistä (28)

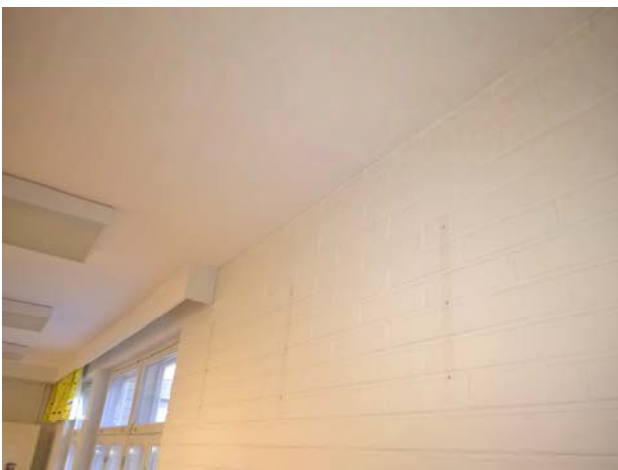
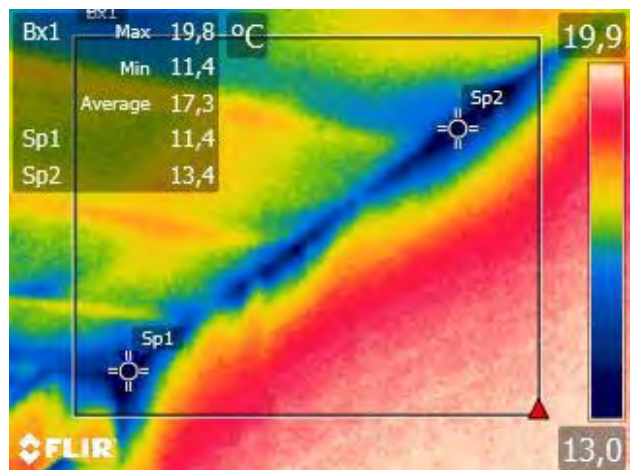
Kuvat 102-104: Vuotoilmavirtauksia yläpohjan verhouslevyn yläpuolelta (40)

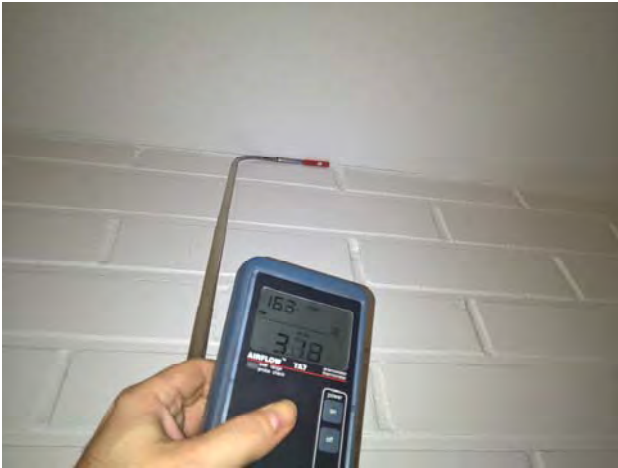
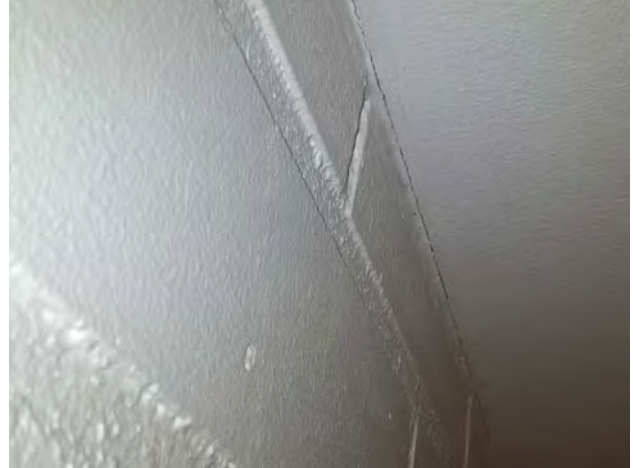
Kuvat 105-108: Vuotoilmavirtauksia kattoverhouksen ja väliseinän liitoksessa olevista halkeamista (41)

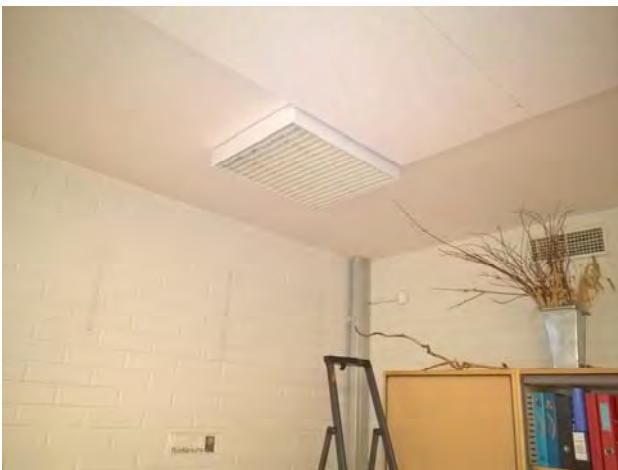
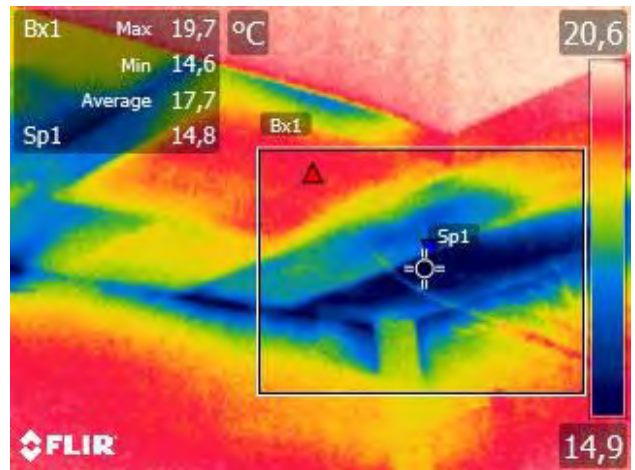
Kuvat 109 ja 110: Vuotoilmavirtauksia alaslasketun kattoverhouksen yläpuolelta (42)

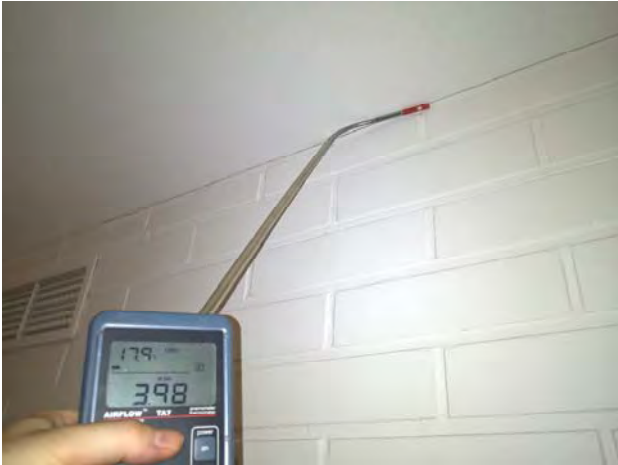
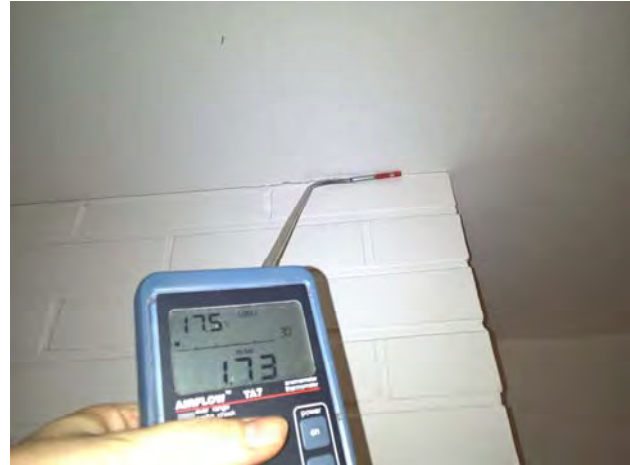
Kuvat 111-114: Vuotoilmavirtauksia alasasketun katon yläpuolelta kattoverhouksen ja väliseinien liitoksissa olevista halkeamista (43)

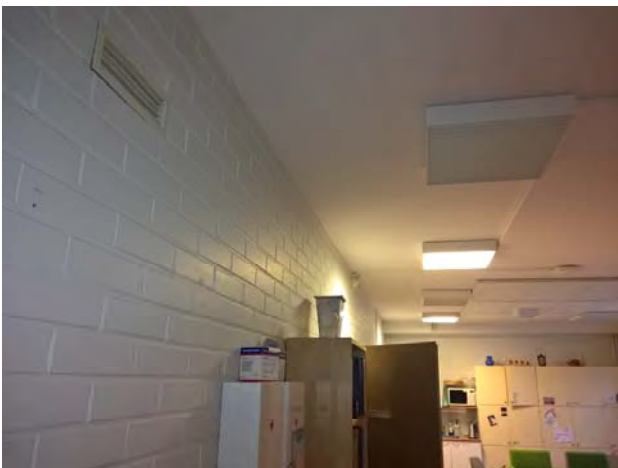
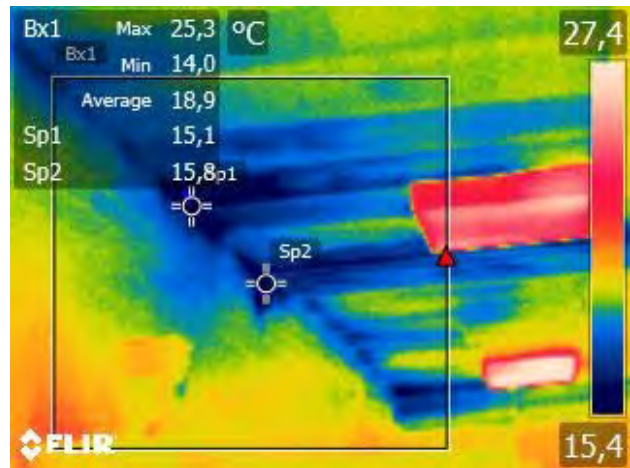
Kuvat 115 ja 116: Vuotoilmavirtauksia alasasketun kattoverhouksen yläpuolelta väliseinän ja kattoverhouksen liitoksissa olevista halkeamista (44)

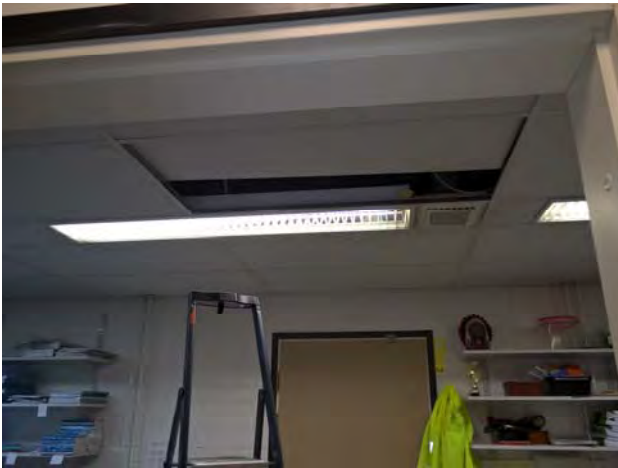
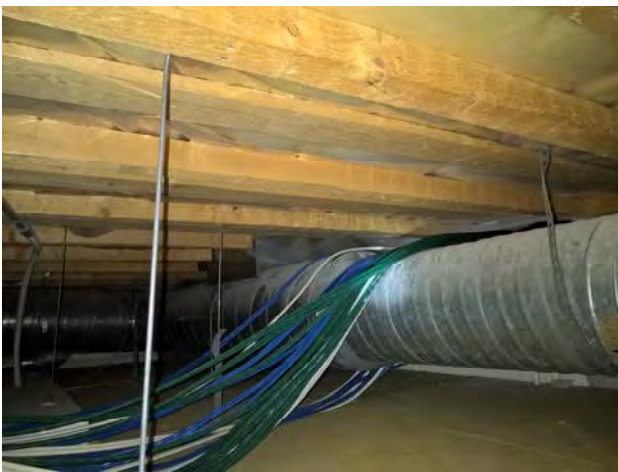
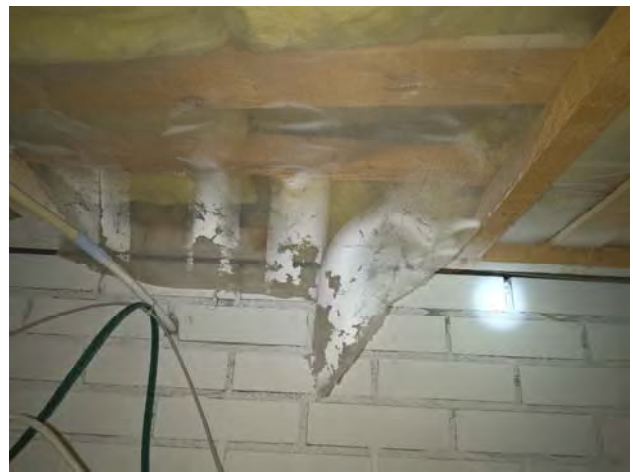
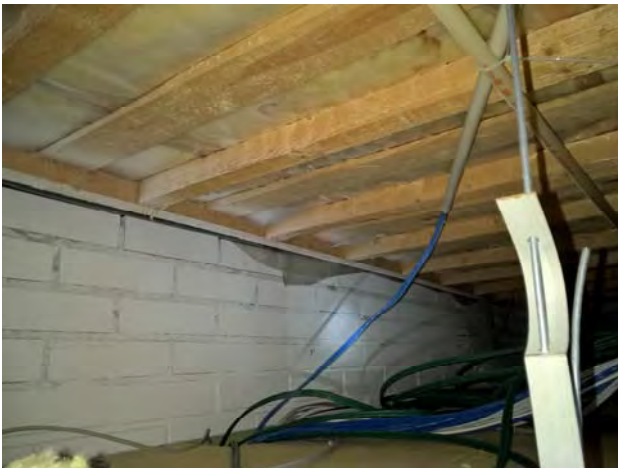
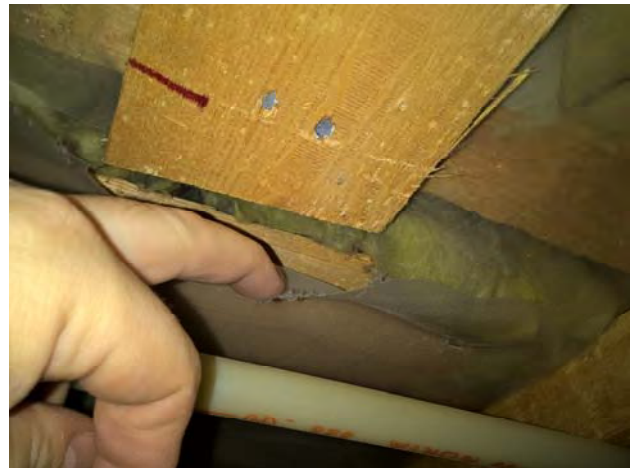
huoneessa sekä soluhallissa pystyttiin avaamalla alaslaskettuja akustiikkalevyjä tarkistamaan höyrysulku muovin asennus. Asennuksessa havaittiin selkeitä puutteita (ks. liite 1, vuotokohdat 45, 100 ja 101).

Kuvat 117-121: Avatun kattolevyn kautta todettiin puutteita yläpohjan höyrinsulkumuovin asennuksessa (44)

Yläpohjan höyrysulku muovin puutteellisen asennuksen vaikutus sisäilman laatuun sekä yläpohjarakenteiden mahdolliseen vaurioitumiseen tulee arvioida ottaen huomioon mm. painesuhteet sekä tilojen käyttötapa ja siihen liittyvä kosteudentuotto. Tutkimuksen perusteella on arvioitavissa, että puutteet ovat merkittäviä ja tilanne vaatii lisätutkimuksia keskeisimpien korjauskohtien ja -tarpeiden yksilöimiseksi.

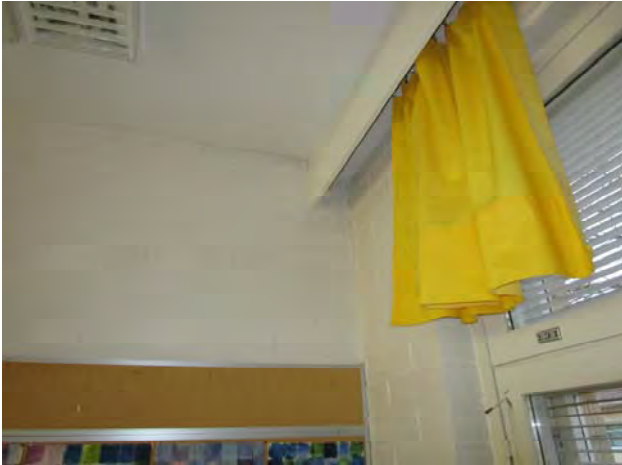
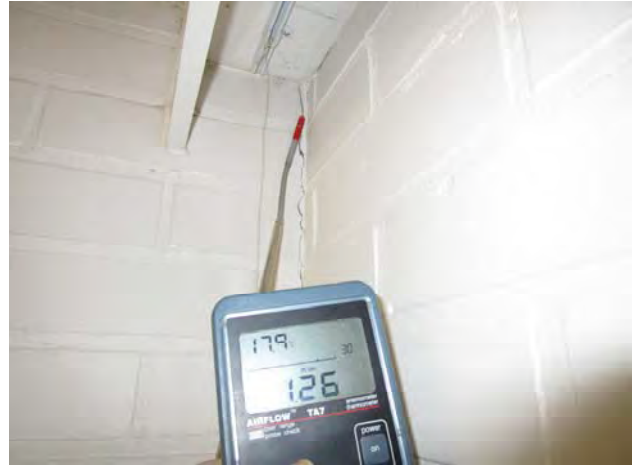
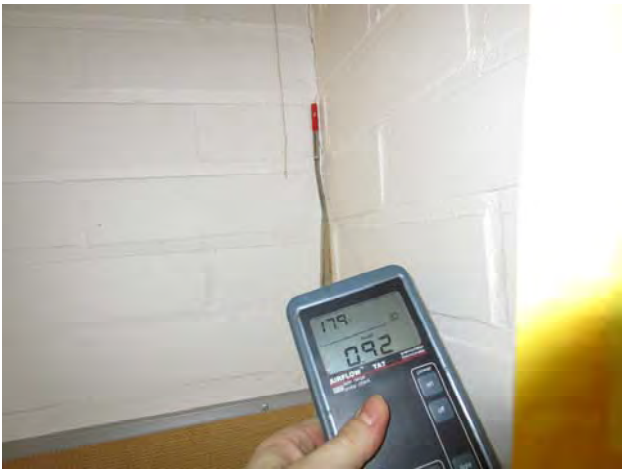
Kuvat 159-161: Vuotoilmavirtauksia ulkoseinien tiilimuurausten nurkassa olevasta pystyhalkeamasta (59)

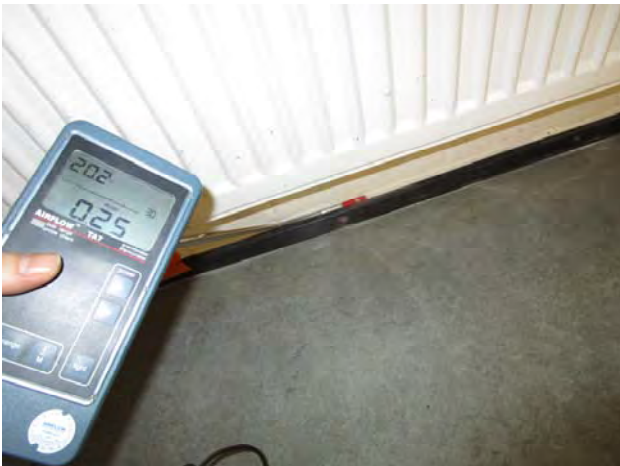
Kuvat 162-164: Pieniä vuotoilmavirtauksia ulkoseinän ja alapohjan liitoksesta jalkalistan takaa (60)

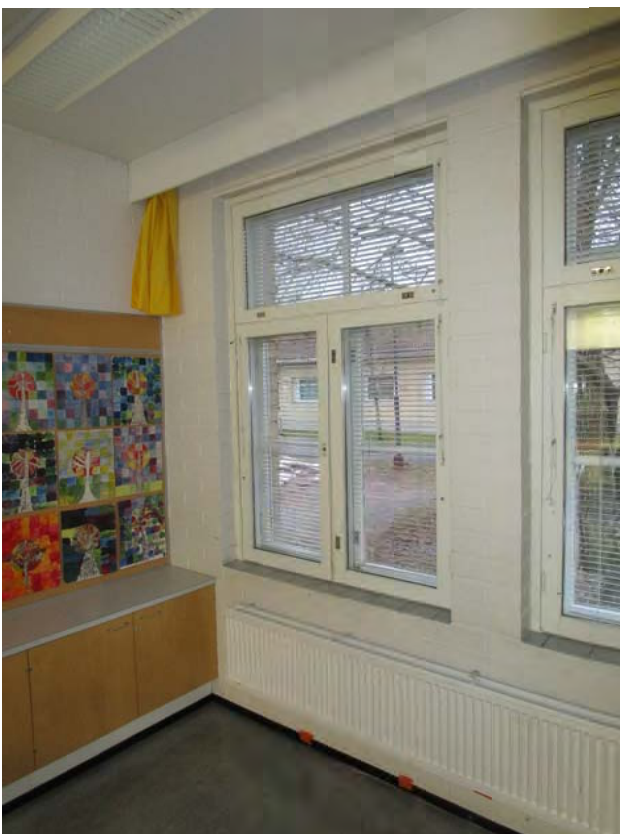
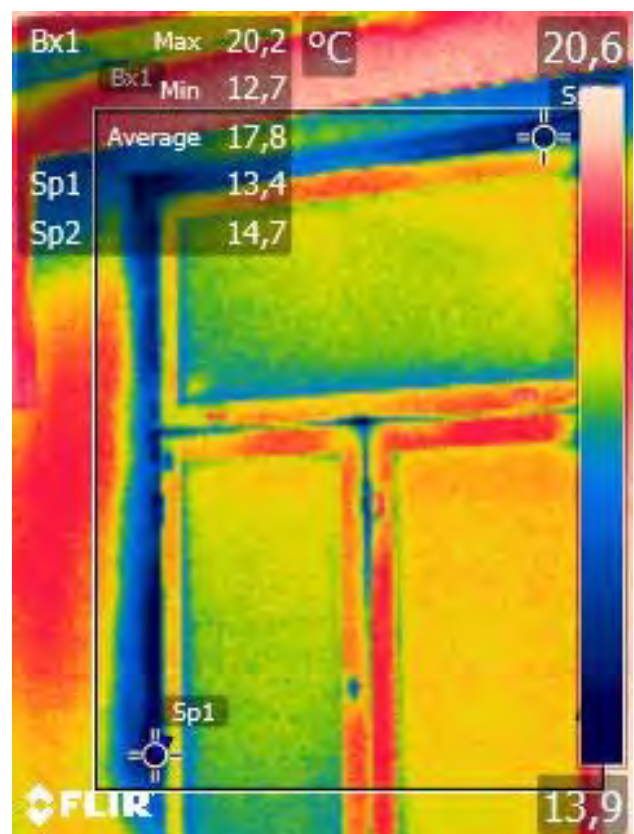
Kuvat 165 ja 166: Vuotoilmavirtauksia ikkunan karmirakenteen ja puitteiden välistä sekä ikkunan seinäliittymistä (61)

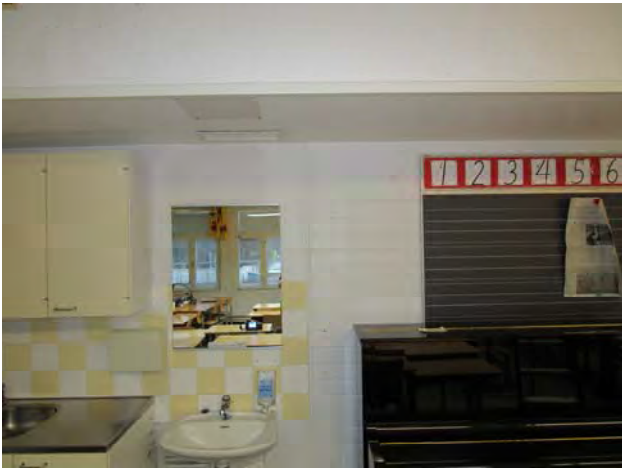
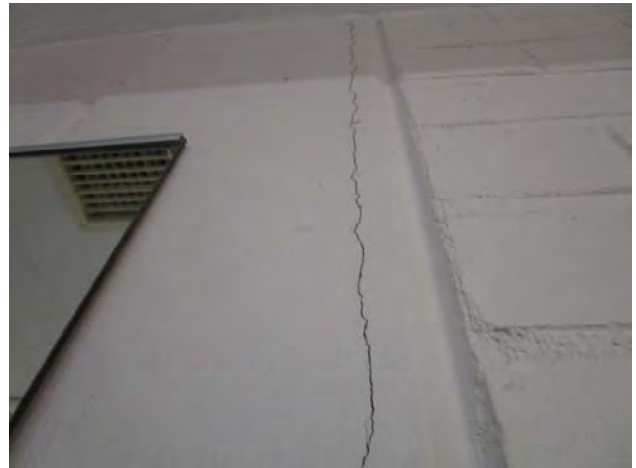
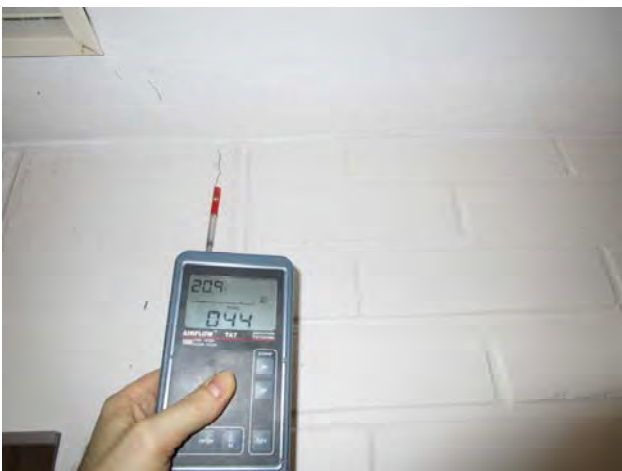
Kuvat 189-191: Vuotoilmavirtauksia betonipilarin reunassa olevasta halkeamasta (71)

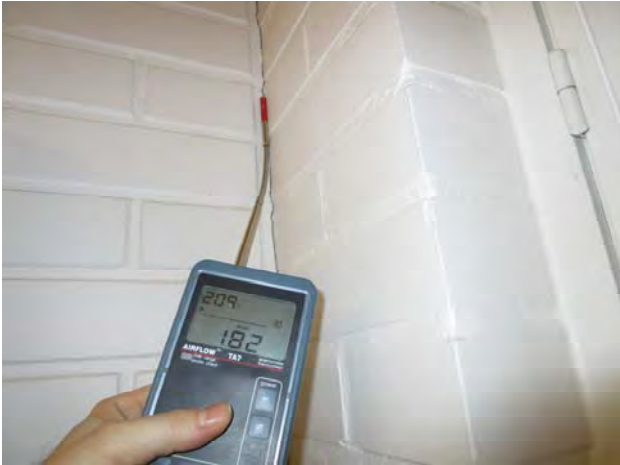
Kuvat 192-194: Vuotoilmavirtauksia väliseinän ja ulkoseinän liitoksessa olevasta pystyhalkeamasta (72)

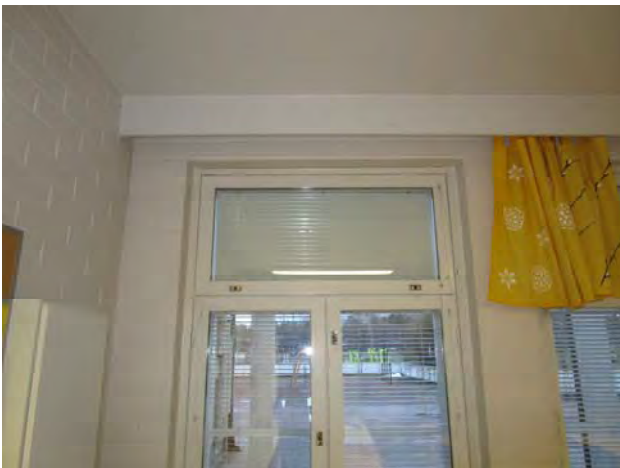
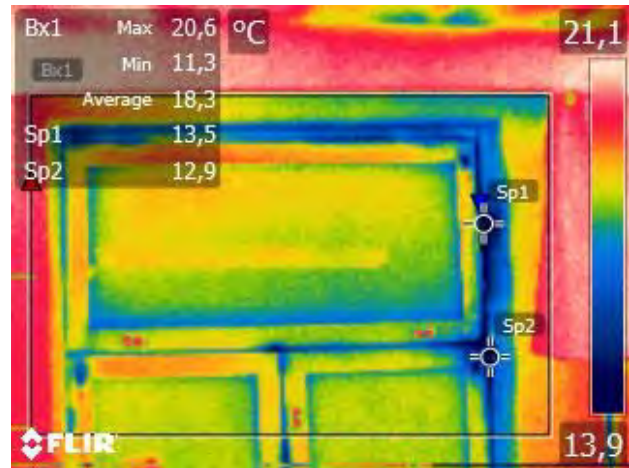
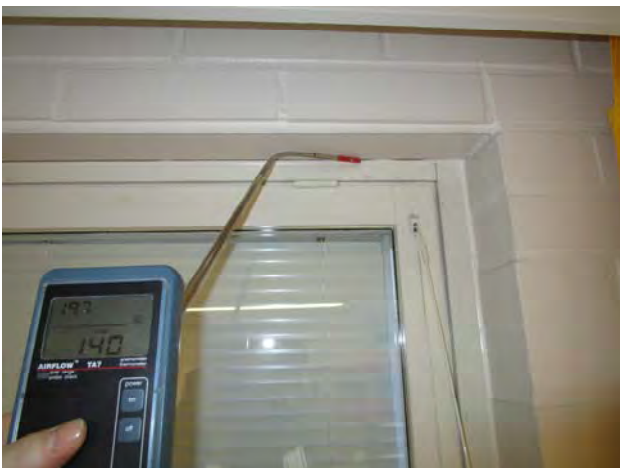
Kuvat 195-197: Vuotoilmavirtauksia ikkunan karmirakenteen ja seinän välisestä liitoksesta (73)

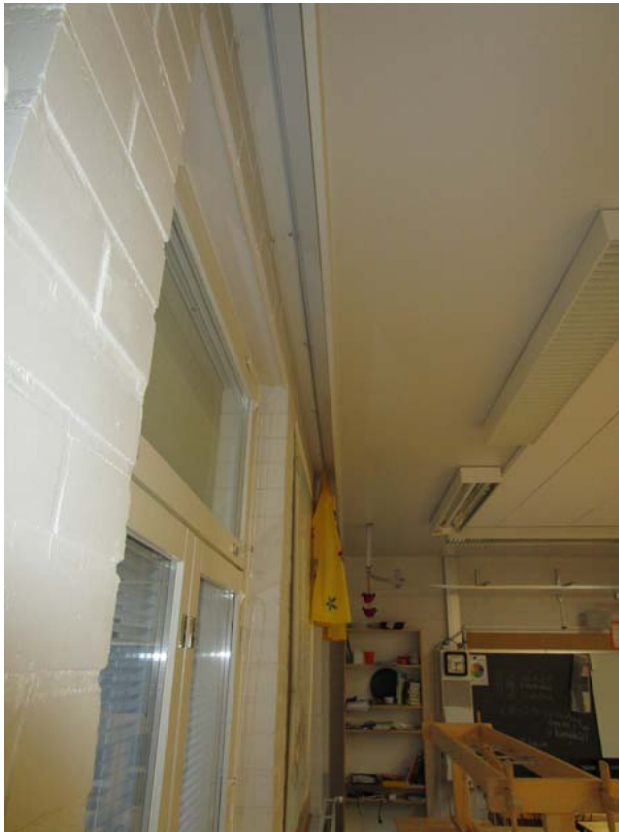
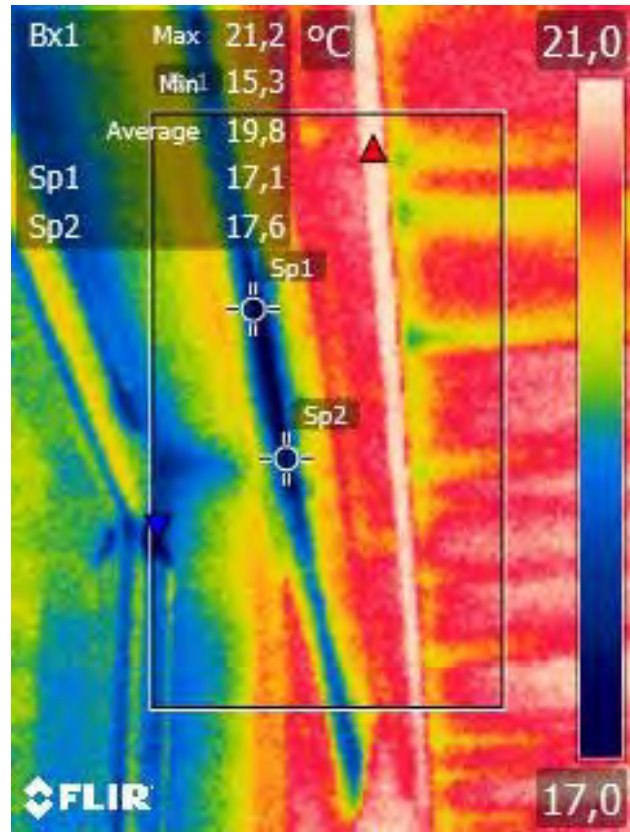
Kuvat 204 ja 205: Vuotoilmavirtauksia ulkoseinän ja yläpohjan liitoksesta verholautarakenteen takaa (77)

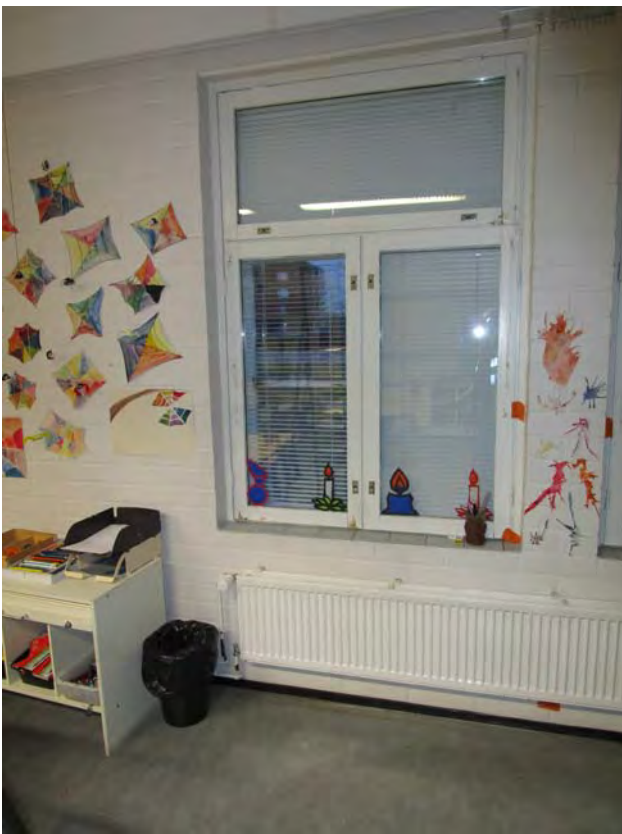
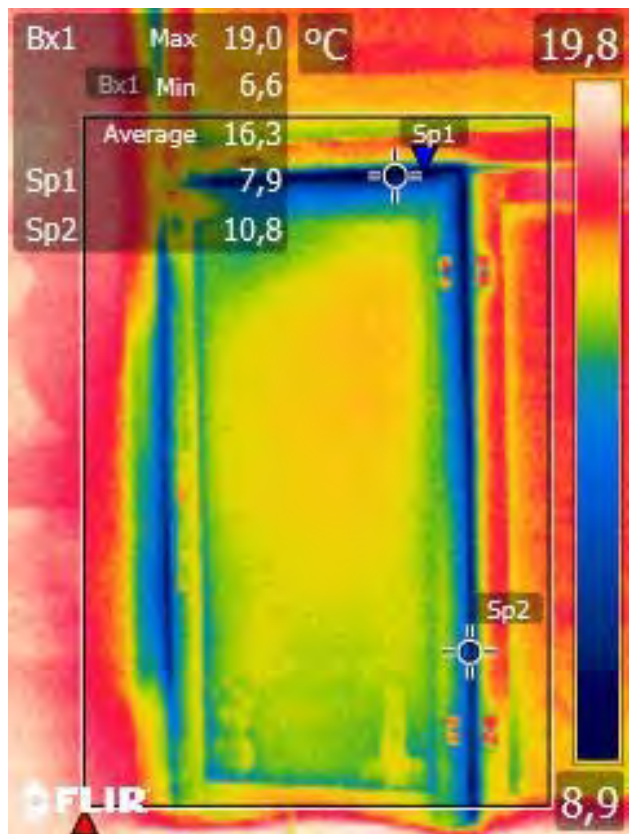
Kuvat 221 ja 222: Vuotoilmavirtauksia ikkunan karmirakenteen ja puitteen välistä (84)

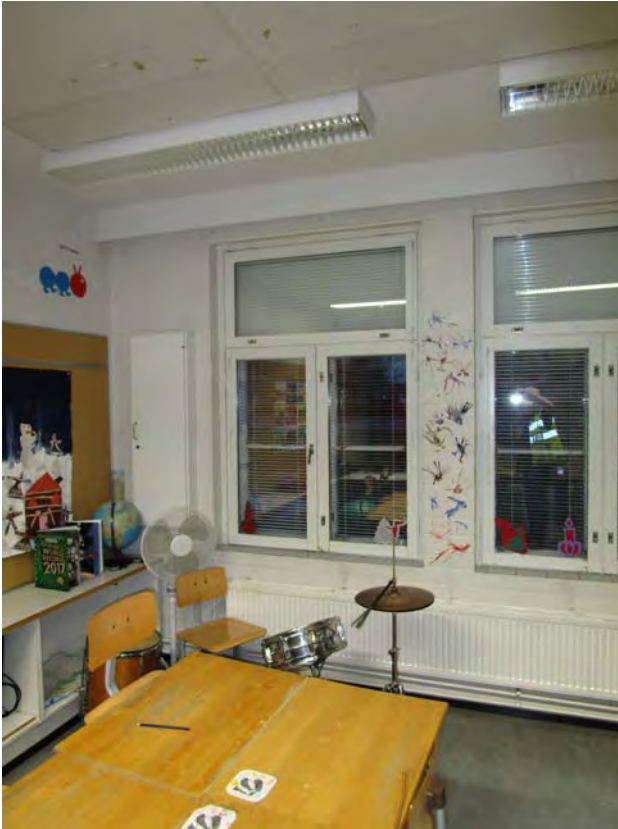
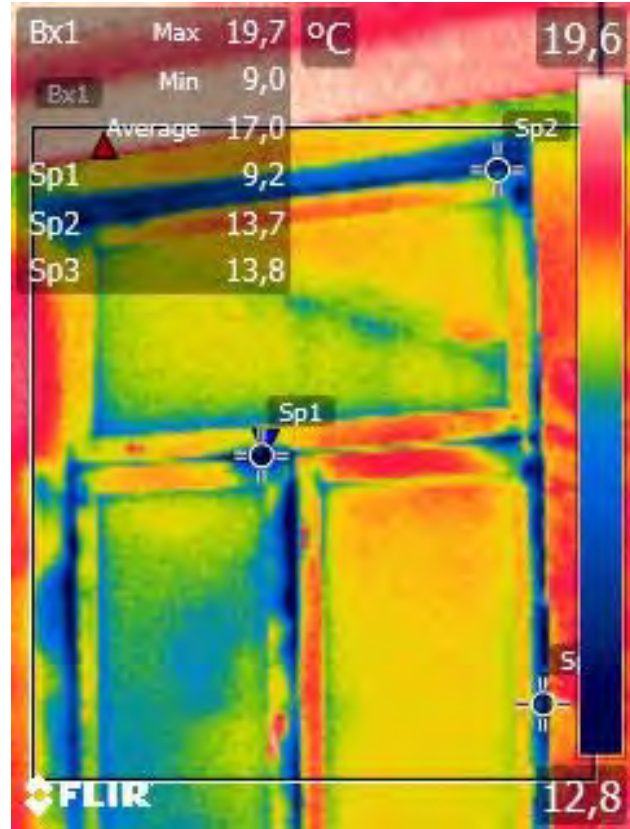
Kuvat 229 ja 230: Vuotoilmavirtauksia ikkunan karmin ja puitteiden välistä sekä karmin ja seinärakenteen liitoksista (87)

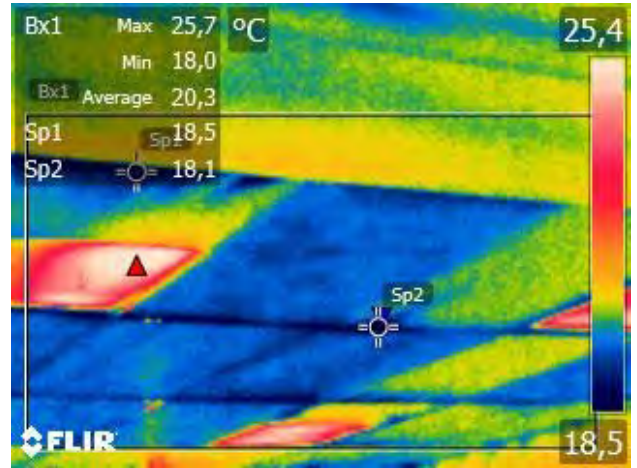
Kuvat 267-274: Vuotoilmavirtauksia alaslasketun kattoverhouksen yläpuolella. Akustiikkalevyn yläpuolella todettiin puutteita höyrinsulkumuovin asennuksessa. (101)
