Viemäreiden sisäpuolinen TV kuvaus

Nissnikun alakoulu Masalantie 268 02430 Kirkkonummi	Yhteystiedot: Kirkkonummen kunta Benny Vilander 040 842 54 12
---	---

Viemäreiden toiminnallinen tutkimus:

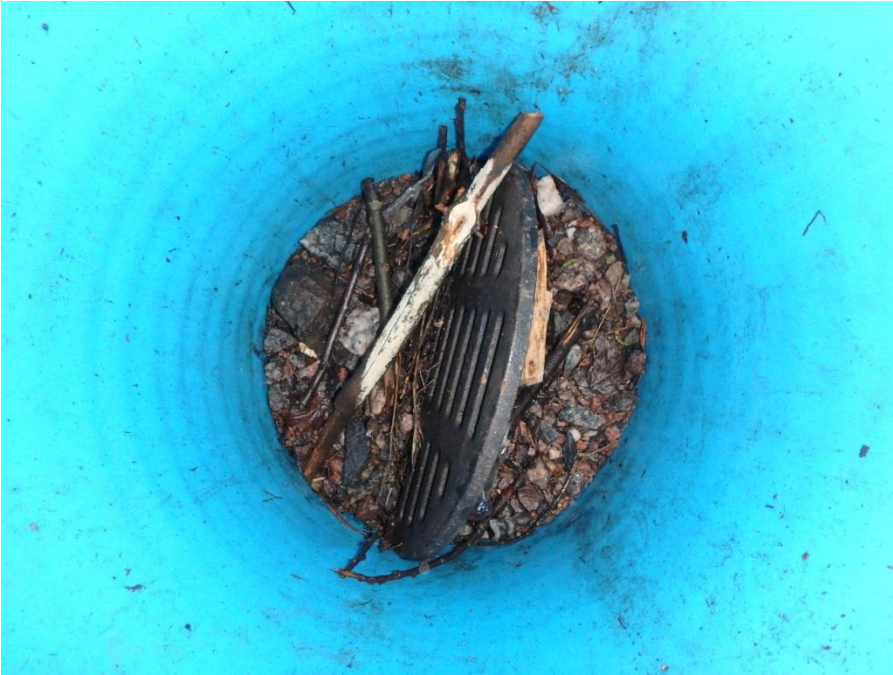
Kuva 1:

Nissnikun alakoulun jäte- ja salaojaviemärit kuvattiin otantana sisäpuolisesti. Jätevesiviemärit ovat asennettu tarkastetuin osin muoviputkesta muhviliitoksin. Salaojat ovat muoviputkea kuvatuin osin. Sadevesikaivossa havaittiin, että kaivon teleskooppiosa on niin syvällä, että putkien päät eivät ole näkyvissä, joten siitä ei voitu kuvata. Sadevesiverkostoa tulisi yrittää kuvata muista mahdollisista kaivoista, jotka pitää piha-alueelta etsiä.

kaivo täynnä kiviä ja soraa. Kaivon kansi ei saatu irti.

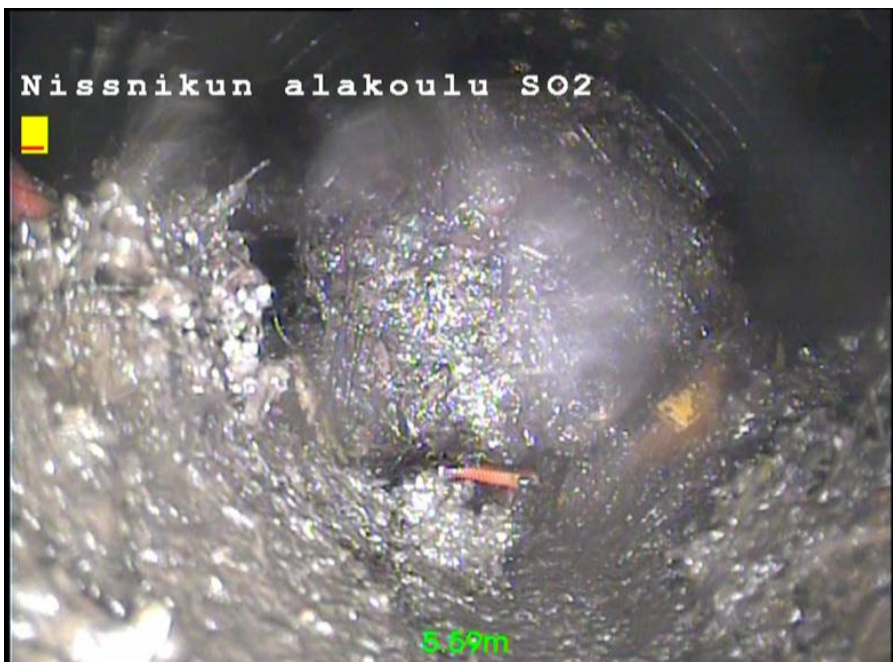
Kuva 2:

Kuvatuissa salaojaviemäreissä havaittiin yksi putki joka oli kokonaan tukossa (SO₂). Muissa putkissa oli mahdollisia painumia. Suositellaan näiden osuuksien puhdistamista ja uudelleen kuvausta, jotta saadaan tarkan kuvan verkoston kunnosta. Osa salaojakaivoista oli jäänyt maan alla. Nämä kaivot tulisi paikantaa, kaivaa esille ja kuvata laajemmin salaojaverkostoa kokonaisvaltaisesti, jotta saadaan niiden kunto selvitettyä.

Salaojaputki tukossa (SO₂).

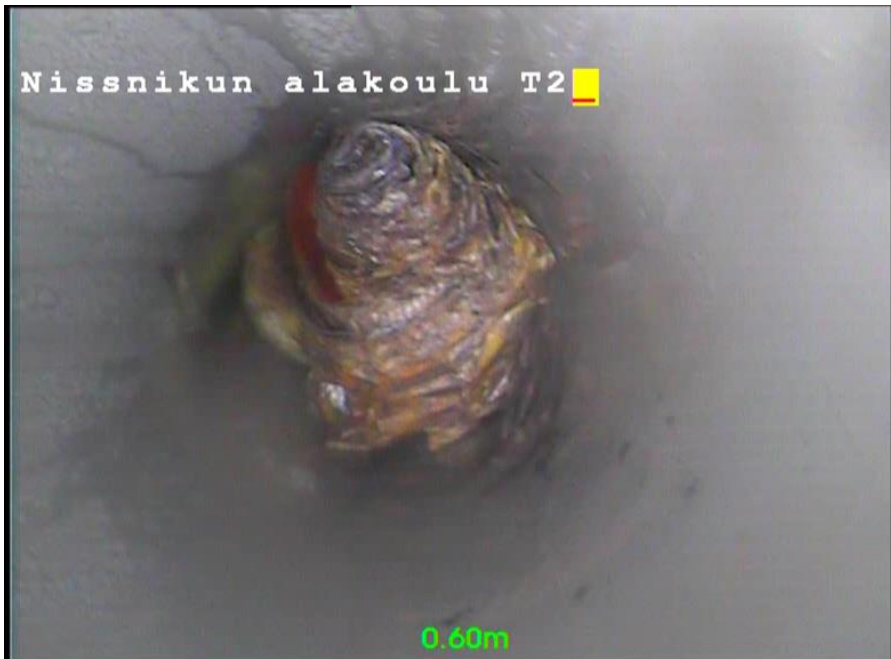
Kuva 3:

Kuvatussa jätevesipohjaviemäriissä havaittiin hieman liettymää ja mahdollisia painumia. Jätevesipohjaviemäreiden toiminnallinen kunto on hyvää/tyydyttävää luokkaa. Kaikki tutkitut tuuletusviemärit olivat tukossa. Kaikki tuuletusviemärit pitää tyhjentää sinne kuulumattomilta esineistä ja suosittelemme, että kaikki tuuletusviemärit kuvataan tyhjennyksen jälkeen varmistaakseen niiden toimivuus ja samalla saadaan laajempi kokonaiskuva jätevesiverkoston toimivuudesta.

Vieraita esineitä tuuletusviemärissä (T2).

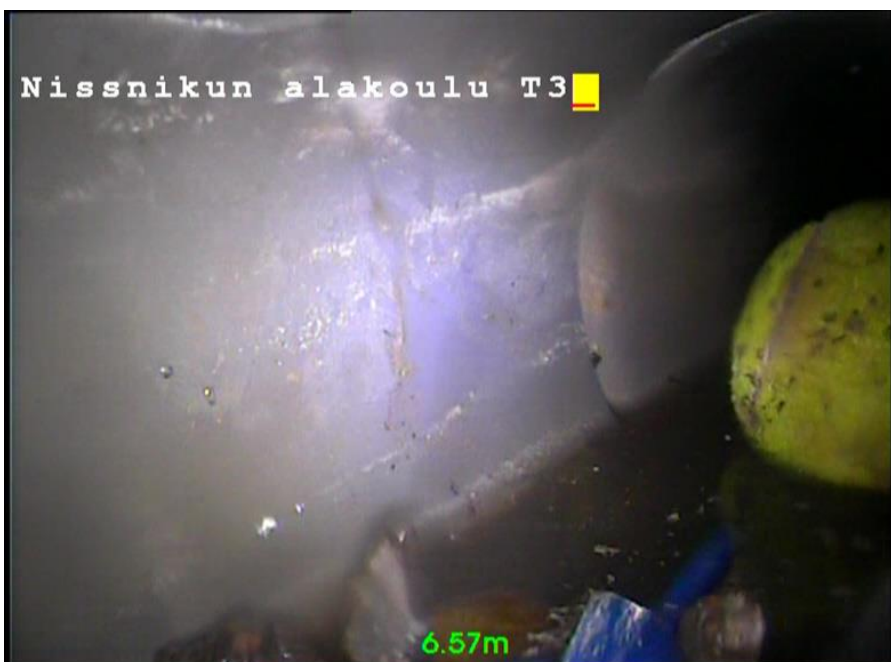
Kuva 4:

Kuulumattomia esineitä tuuletusviemärissä (T3).

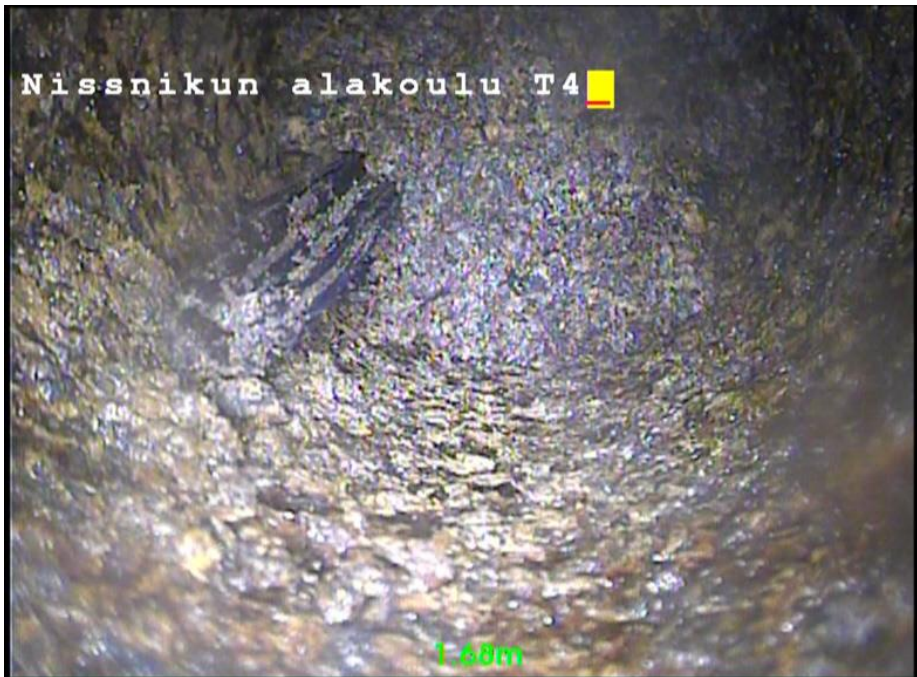
Kuva 5:

Ruostetta ja muuta jotka tukkii tuuletusviemärin (T4).

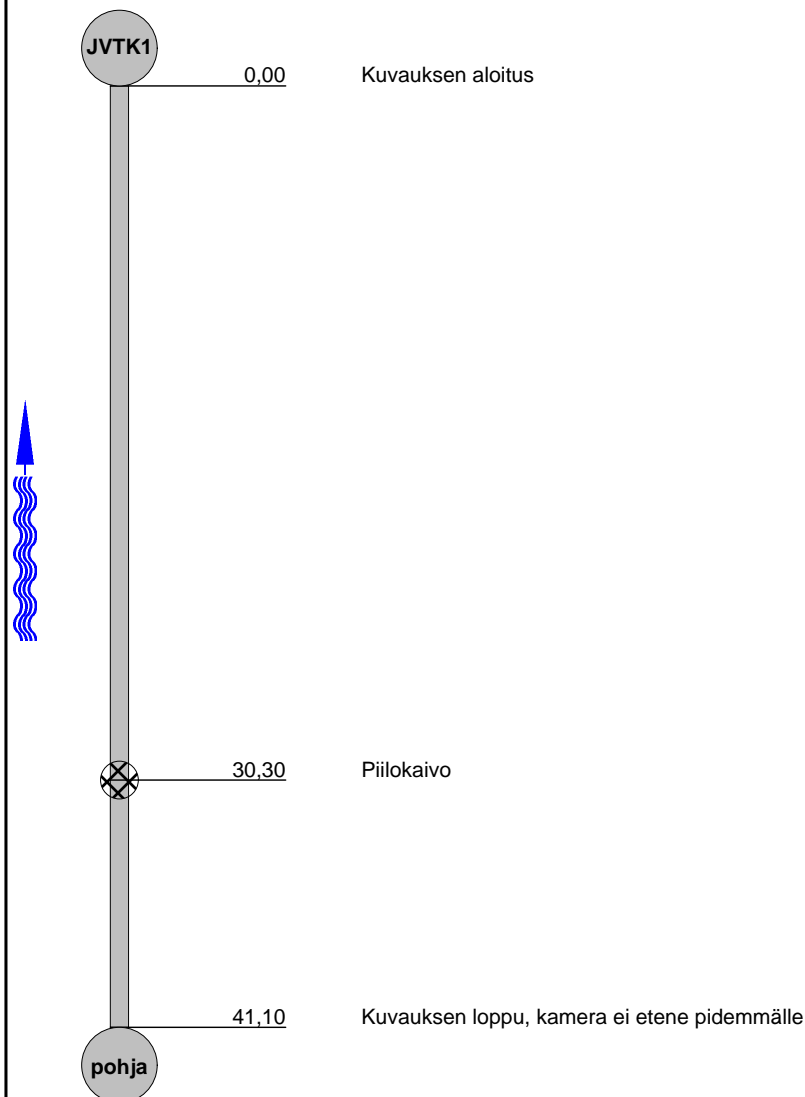
Huomautus: **Paikoin rasva- ja jäterertymää, paikoin runsaasti vettä, mahdollisia painumia**

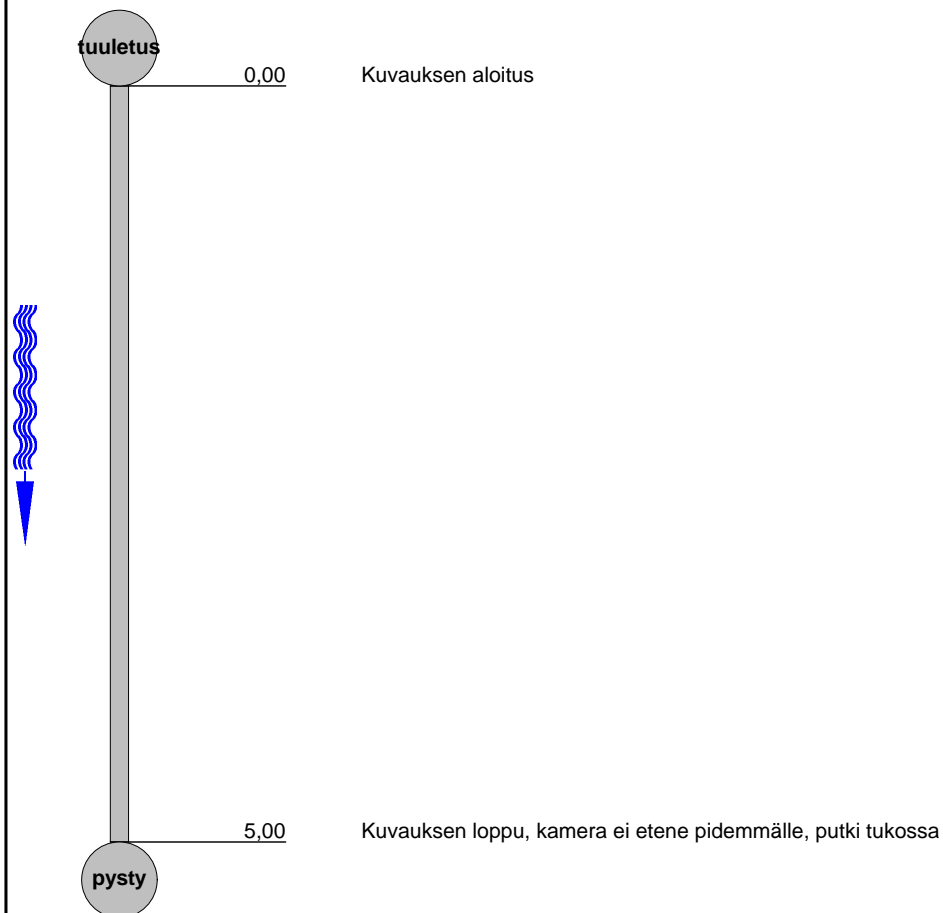
Huomautus: Putkessa kiviä ja muuta roskaa.
--

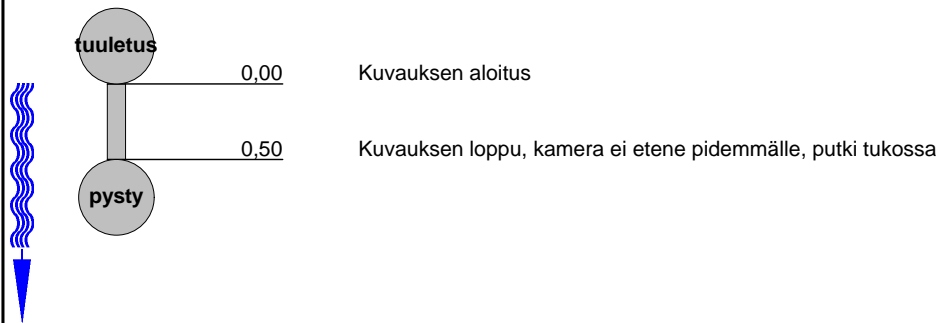
Huomautus: Putki tukossa.

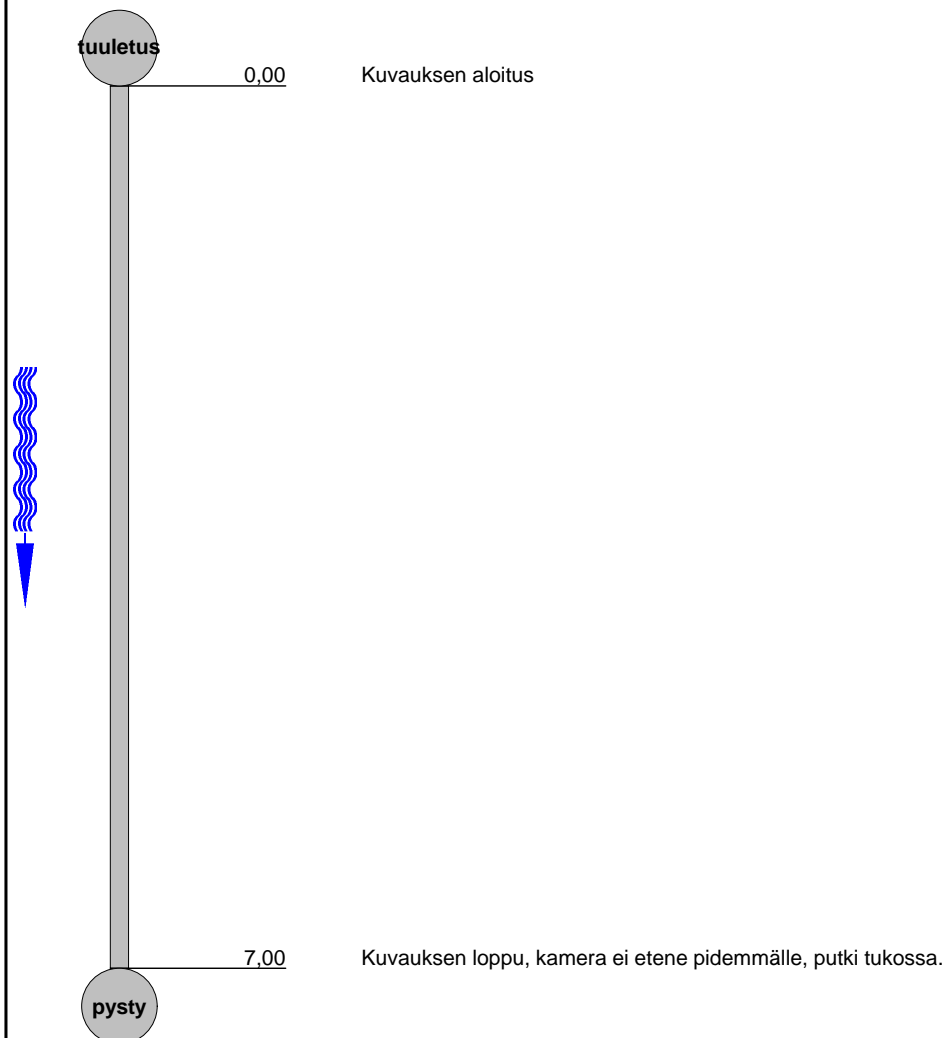
Huomautus: **Putkessa kiviä, tennispallo ja muuta roskaa. Putki tukossa**

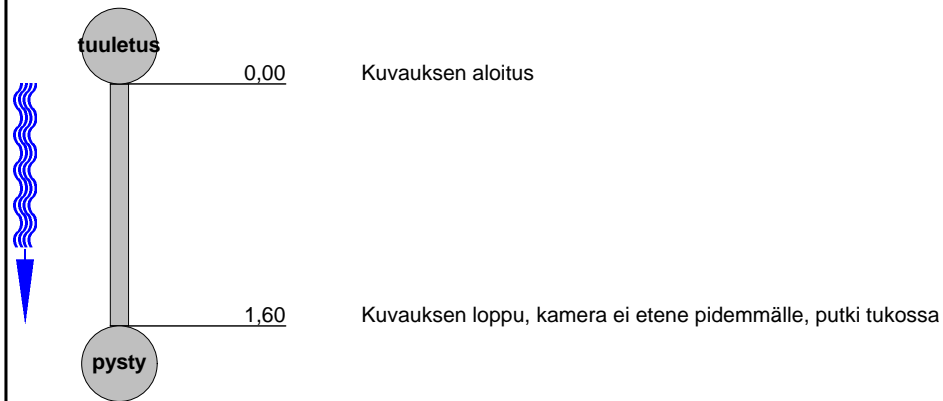
Huomautus: Putki tukossa.

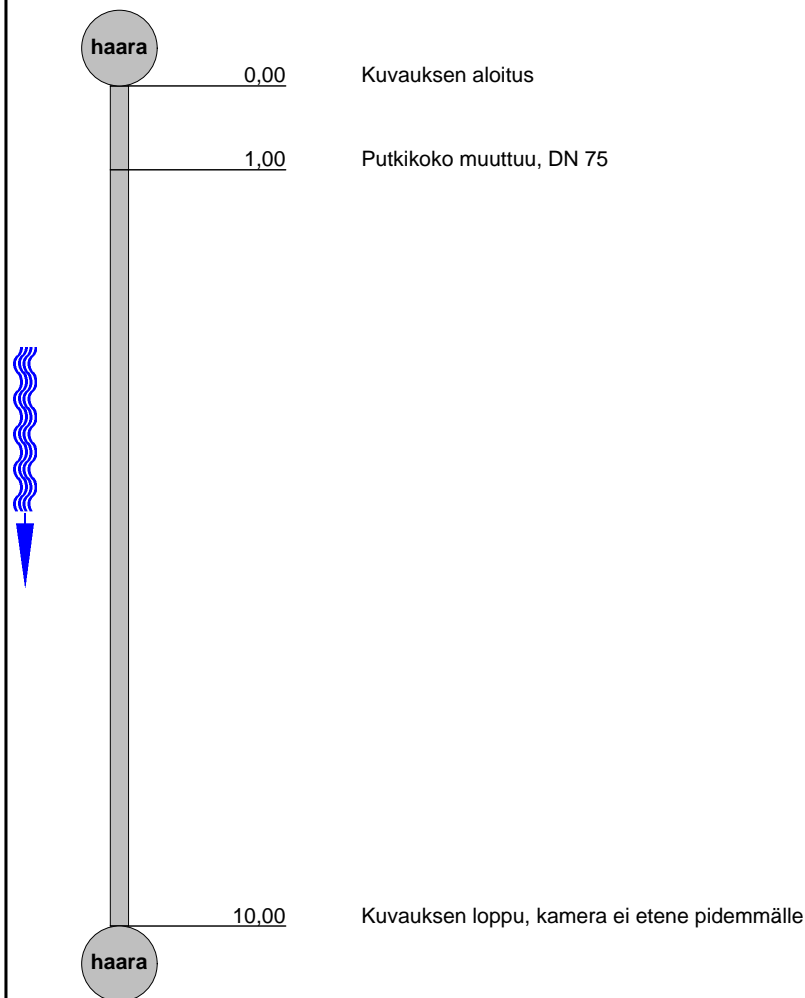
Huomautus : **Kertymää putkessa, huono näkyvyys melkein koko matkan**

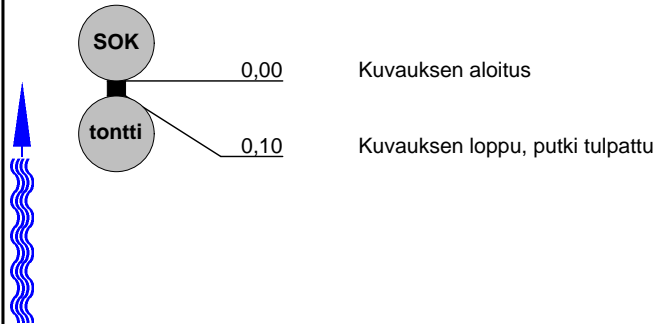
Huomautus: Putki tulpattu

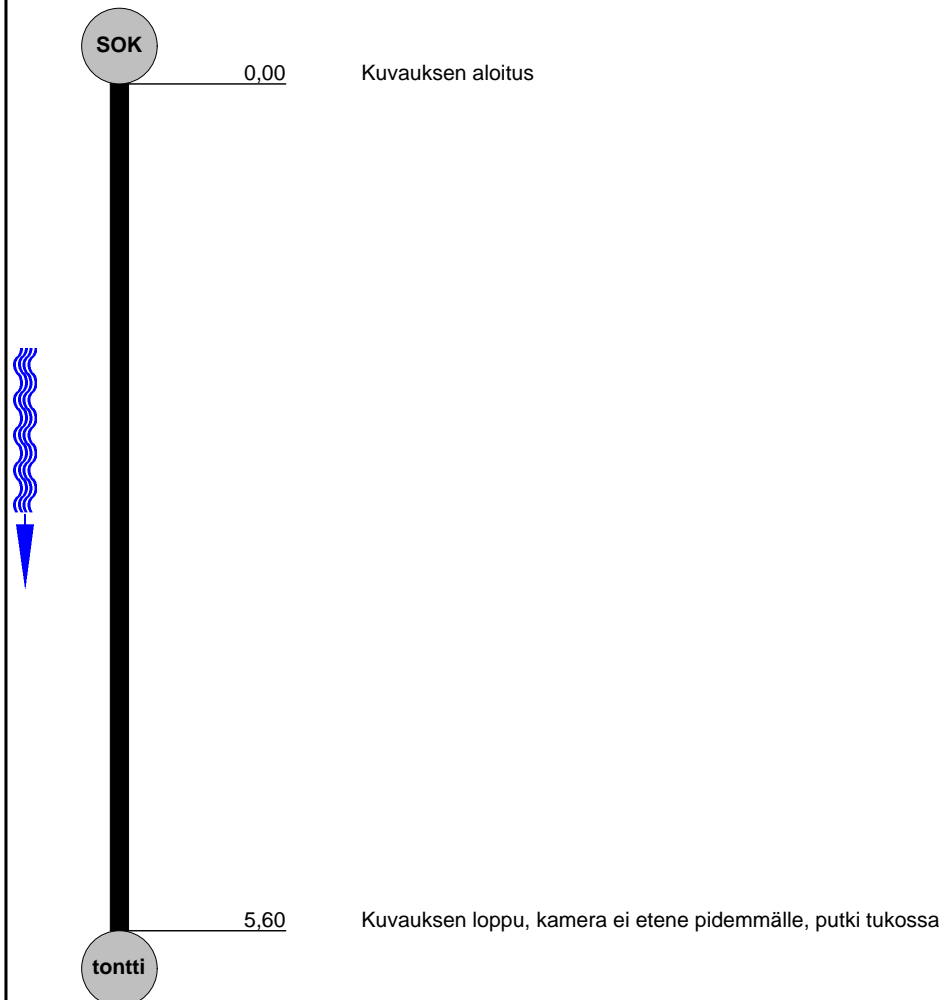
Huomautus: Putki tukossa

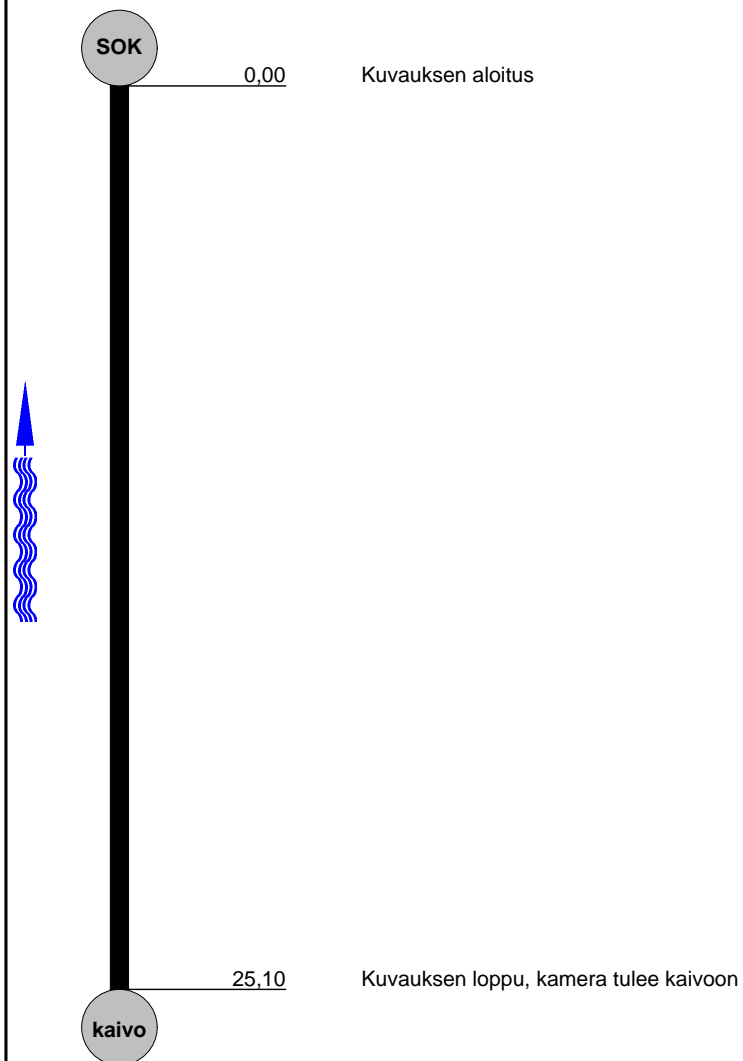
Huomautus: **Paikoin kamera sukeltaa ja mahdollisia painumia. Muutamia muodonmuutoksia.**

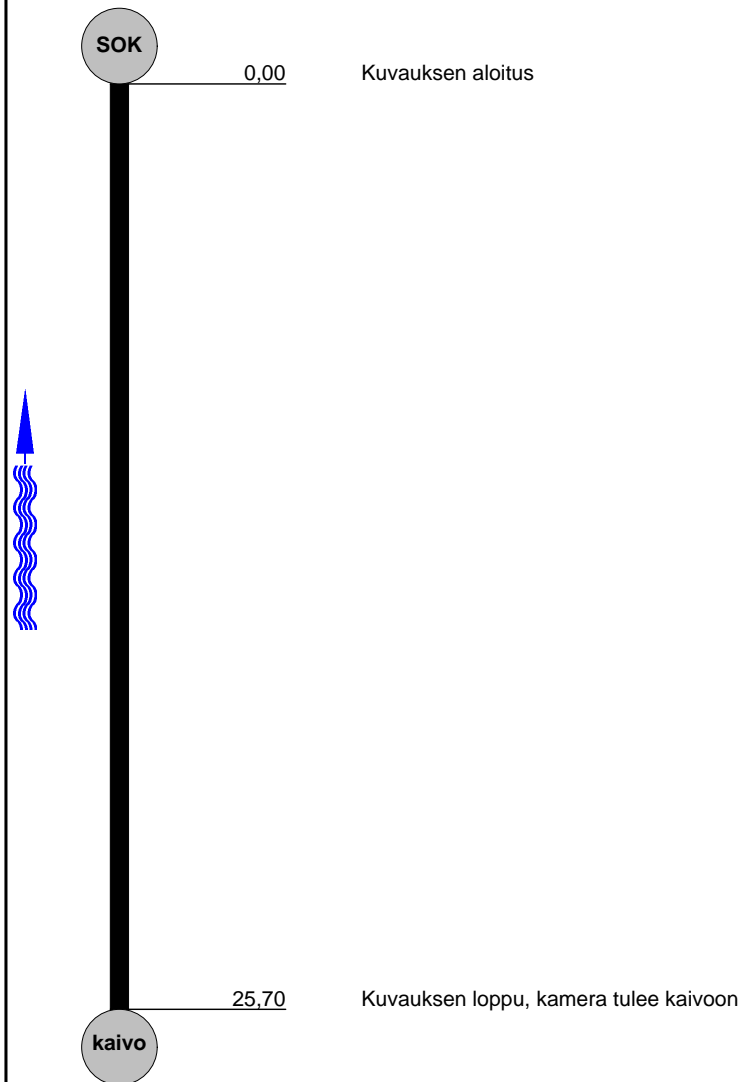
Huomautus: **Pohjassa hiekkaa ja paikoin vettä, mahdollisia painumia 10-20%**
