Viemäreiden sisäpuolinen TV kuvaus

Nissnikun alakoulu Masalantie 268 02430 Kirkkonummi	Yhteystiedot: Kirkkonummen kunta Benny Vilander 040 842 54 12
---	---

Viemäreiden toiminnallinen tutkimus:

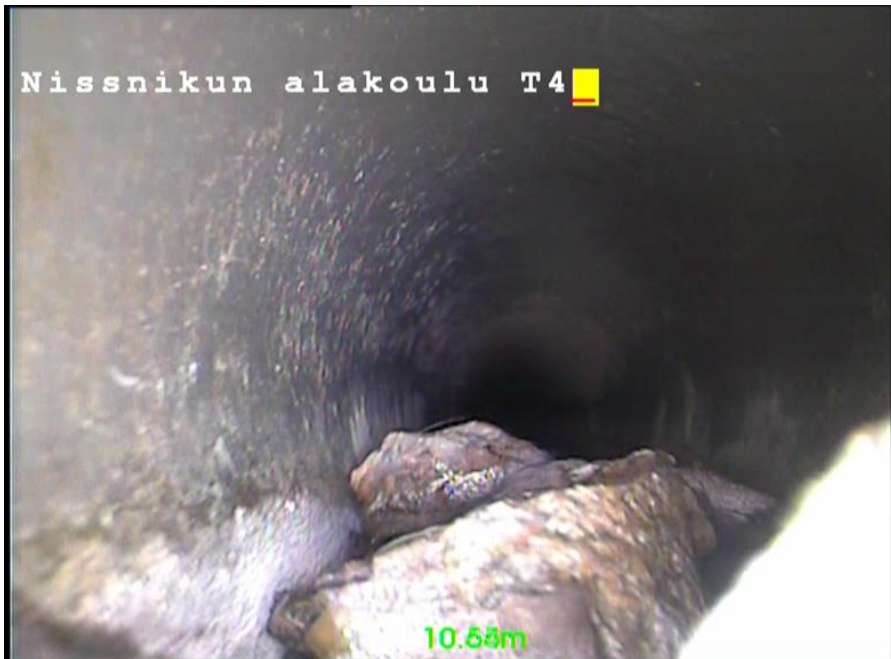
Kuva 1:

Putkessa isoja kiviä (T5).

Suositellaan pohjaviemäreiden puhdistamista ja uudelleen kuvausta varmistaakseen niiden tarkempi kunto ja saadakseen parempi tieto miksi putki on täynnä vettä.

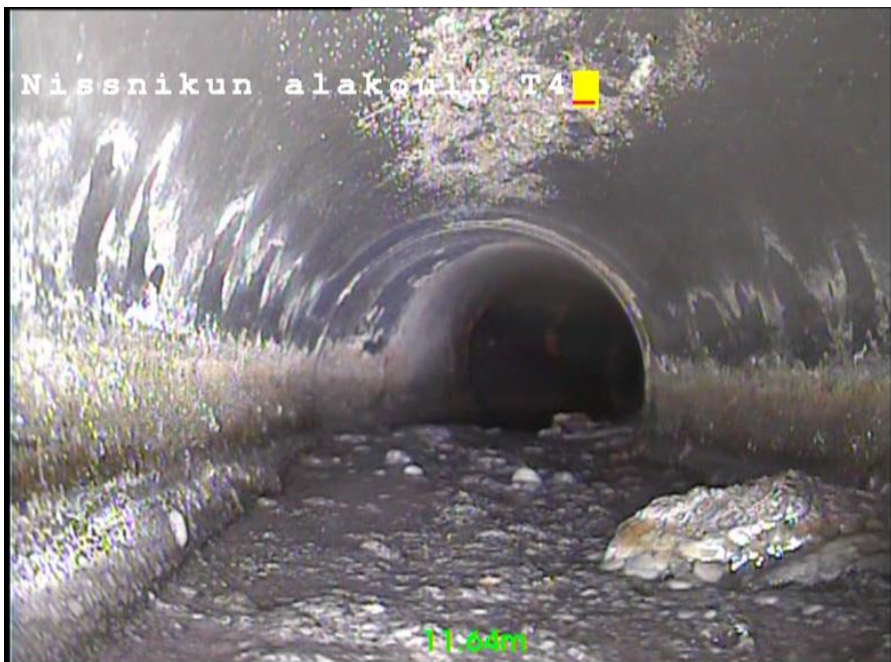
Kuva 2:

Putken pohjassa kovaa talousjätettä (T5).

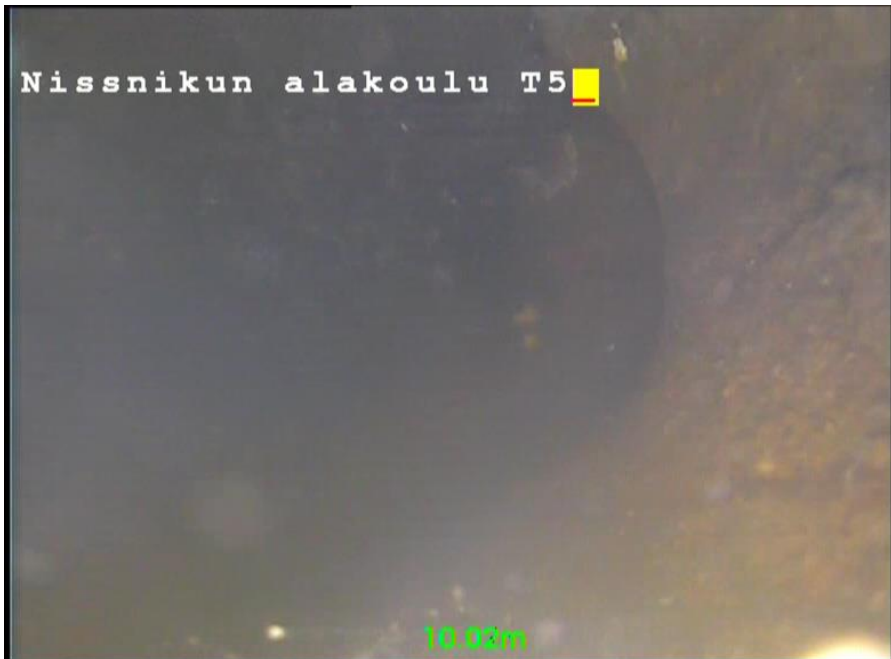
Kuva 3:

Putki täynnä vettä (T6).

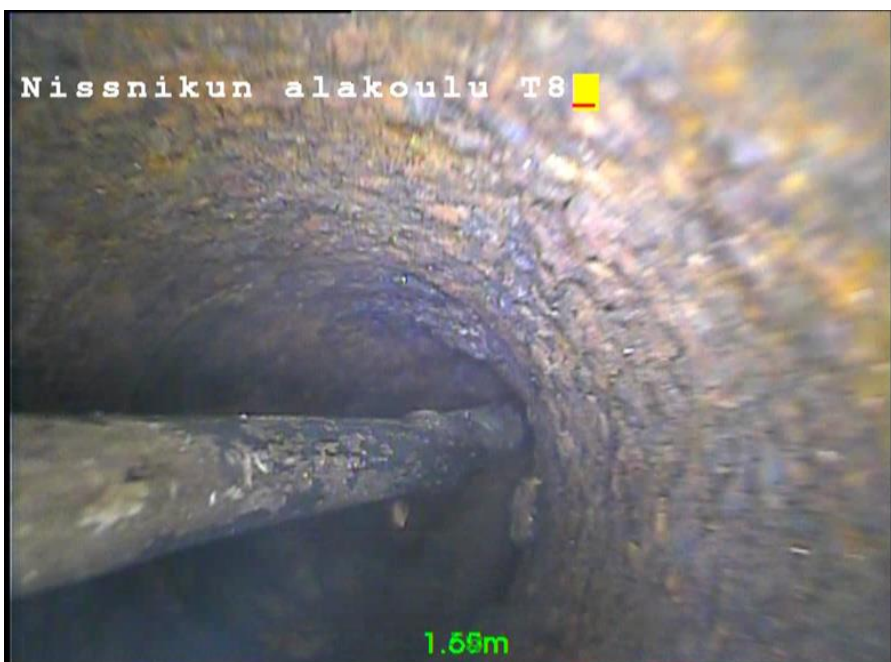
Kuva 4:

Kuulumattomia esineitä tuuletusviemärissä ja korroosiota (T8).

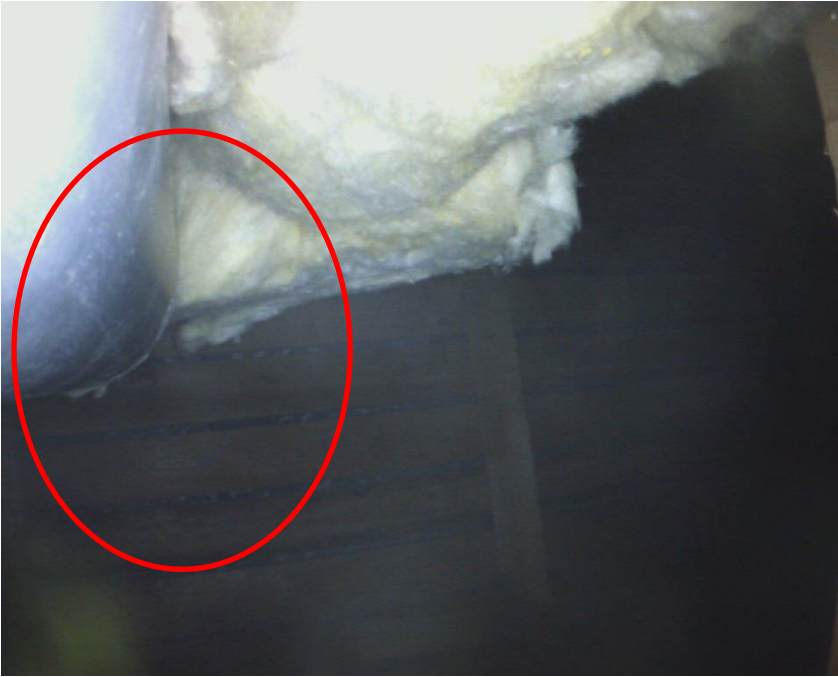
Kuva 5:

Selviteltiin mihin luokkahuoneen 102 tuuletusviemäri johtaa. Tutkimuksen perusteella tuuletusviemäri ei ole viety vesikaton läpi ja putken pää on huoneen yläpohjassa. Putken päällä on mahdollisesti irrallinen eristepala. Suositellaan jatkamaan tuuletusviemäri vesikaton läpi.

Tuuletusviemäri yläpohjassa (luokkahuone 102).

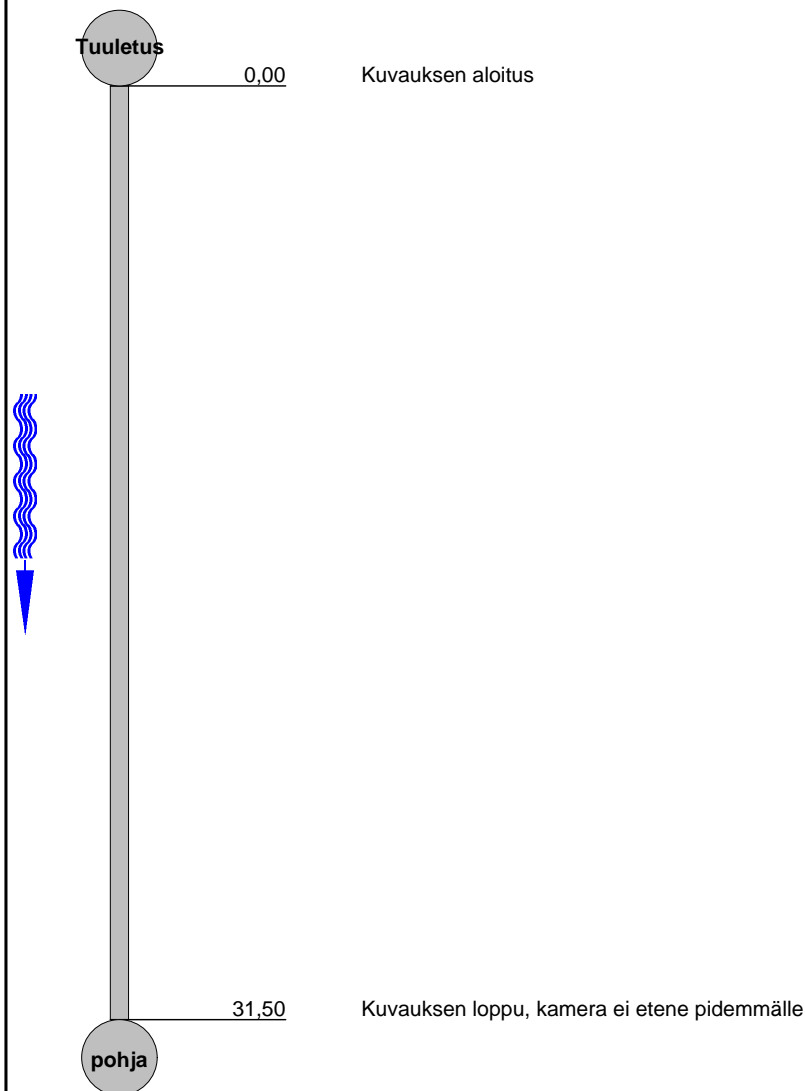
Huomautus: **Putkessa vielä isoja kiviä ja paikoin pohjassa merkittävä määrä talousjätettä. Huono näkyvyys suurin osa matkasta talousjätteen takia.**

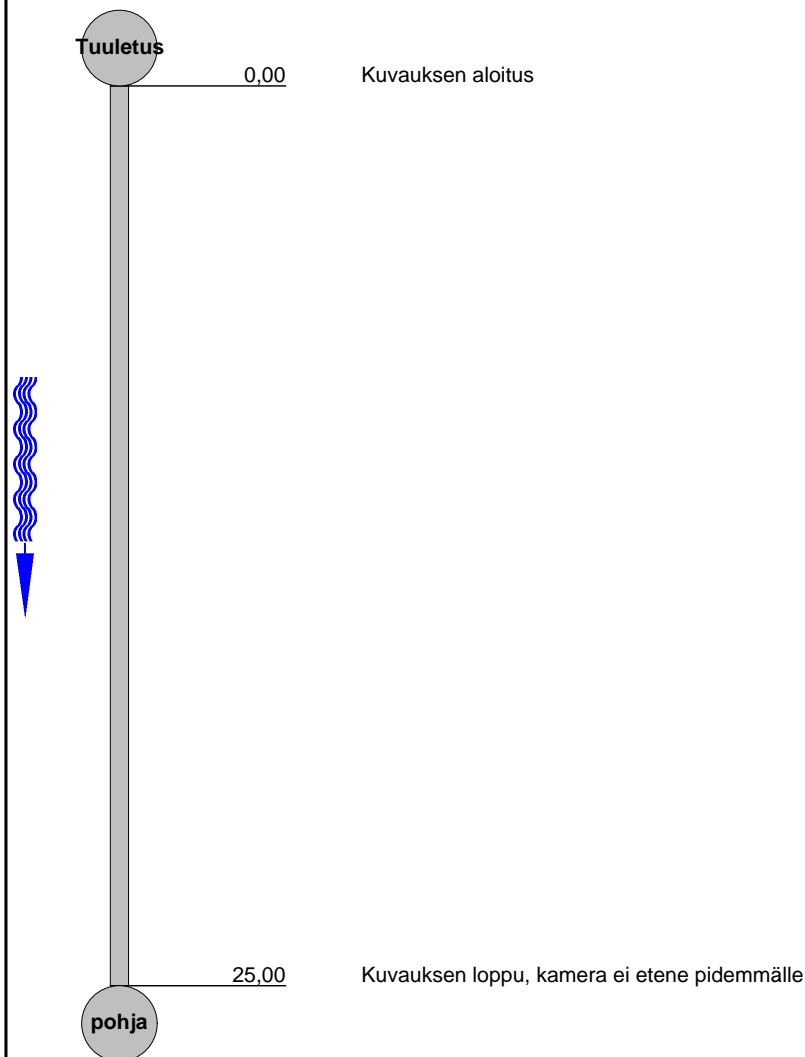
Huomautus: **Pohjaviemärin alkupuolella kamera sukeltaa ja vettä putkessa 70-90%. Mahdollinen painuma.**

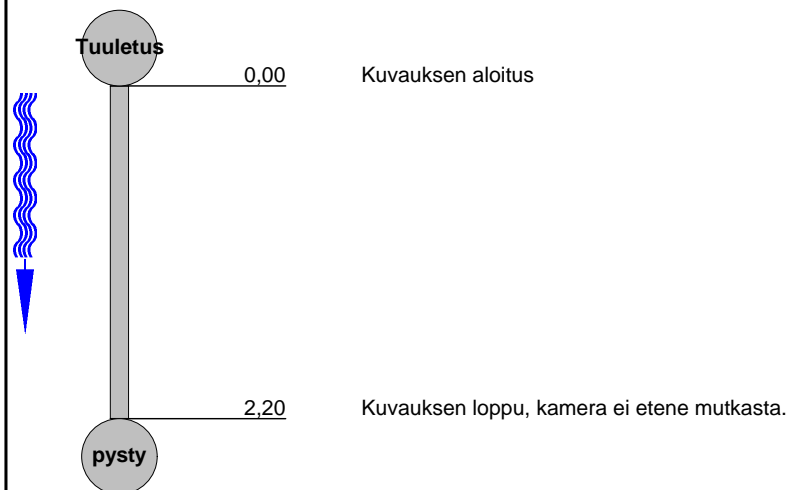
Huomautus: **Putkessa oksia ja kamera ei etene mutkasta. Korroosiota.**
