10.4.2018

Sisäilma- ja kosteustekninen kuntotutkimus

Nissnikun yläkoulu

Masalantie 268

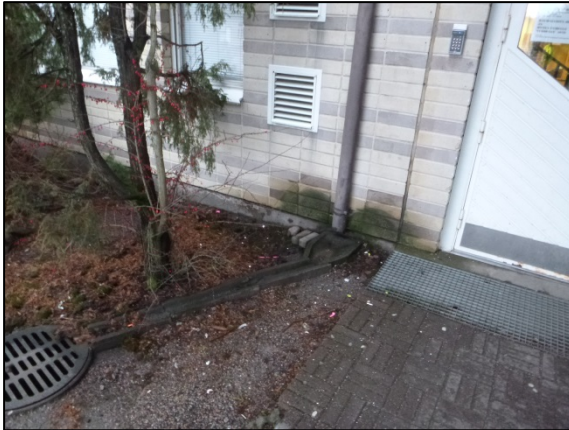
Kuva 3. Syöksytorstista tulevat vedet kastelevat sokkeli- ja ulkoseinärakennetta.

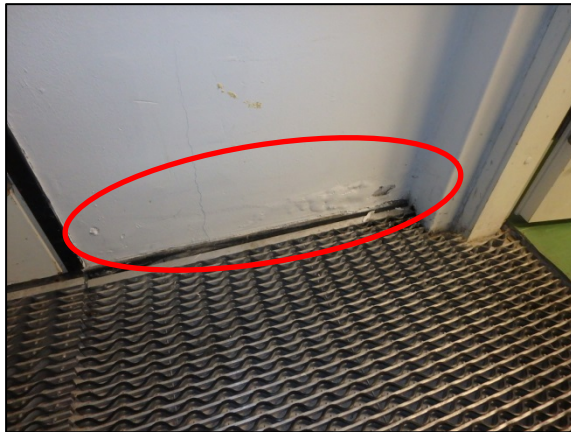
Eteistilan 102 ulkoseinät on osittain toteutettu betonirakenteen sisäpuolisilla levytyksillä. Portaan betonirakenteisiin pääsee kertymään sade- ja sulamisvesiä. Seinän alaosaan on päässyt kosteutta ulkopuolisen kapillaarisen nousun seurauksena ja lastulevyt ovat kosteus- ja mikrobivaurioituneet. Ilmavuotojen seurauksena rakenteesta kulkeutuu epäpuhtauksia sisäilmaan.

Kuva 9. Kuntosalin/liikuntasalin eteisen (tila 102) ulkoseinien alaosissa on jälkiä kosteuden pääsystä rakenteeseen.

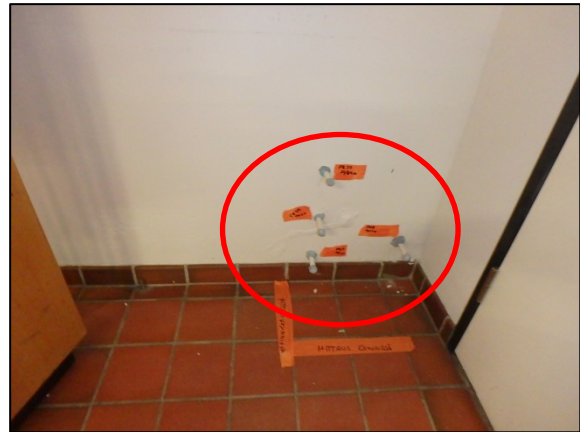
Kuva 10. Aulassa 122 on maanvastaisessa ulkoseinässä jälkiä kosteusvauriosta. Rakenteeseen toteutettiin porareikämittauksia.

Rakennuksen sisäpuolisissa osissa on kosteuden aiheuttamia vaurioita maanvastaisen seinärakenteen osalla aulatilassa. Kosteus betonirakenteen alaosaan on noussut kapillaarisesti maaperästä maanvastaisten seinien toimimattoman ulkopuolisen vedeneristyksen/salaojituksen vuoksi.

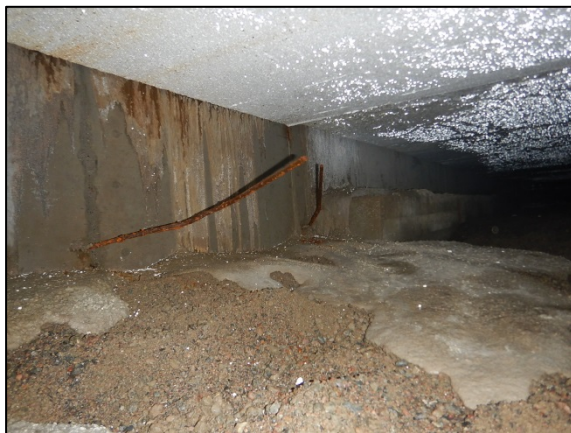
Kuva 11. Alapohjan lämmöneristeen alapinnassa on tiivistynyttä kosteutta.

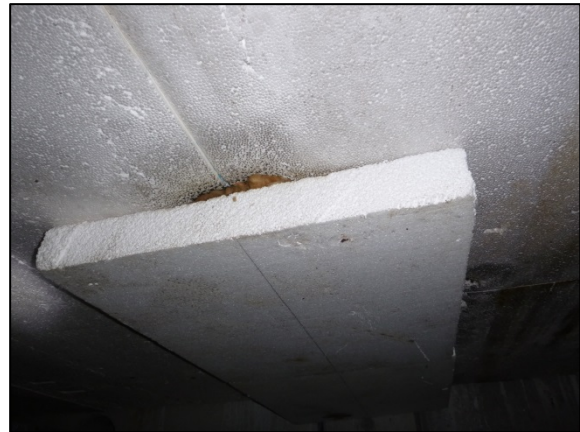
Kuva 16. Rakennusaikaisessa tulipalossa käytävällä tilan 141 kohdalla vaurioituneen lämmöneristeiden kohdalle on asennettu mineraalivillaa, mikä on kostea.

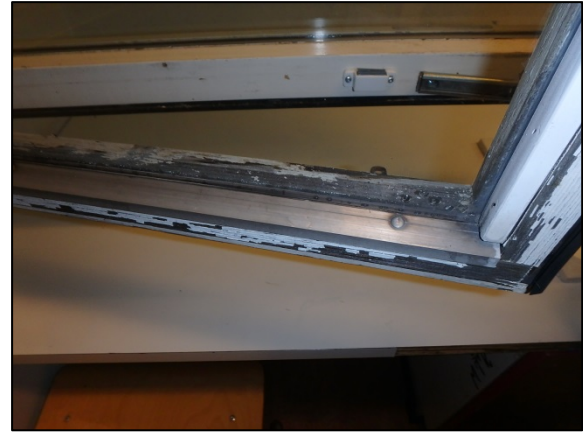
- Ikkunoiden puuosissa on toistuvia vaurioita maalipinnoitteissa. Vauriot esiintyivät ulko- ja sisäpuiteen alaosissa sekä karmien alaosassa. Pinnoitevauriot ovat mahdollistaneet kosteuden pääsyn ulkopuolisiin puosiin sekä karmirakenteen alaosaan.

Kuva 36. Ulkopuitteen pinnoitteessa on voimakkaita vaurioita. Puuosat ovat kärsineet rakenteeseen vaurioiden takia pääsestä kosteudesta.

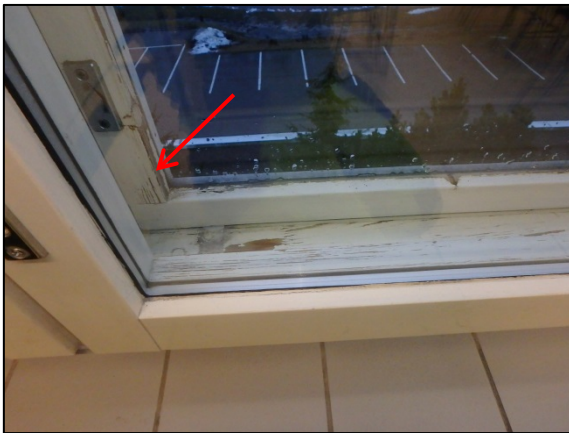
Kuva 37. Pinnoitevaurioita havaittiin myös ulkopuitteen sisäpuolisissa puuosissa.

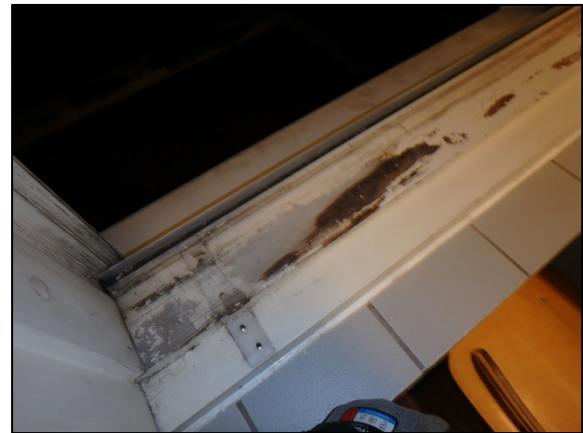
- Ikkunoiden ulkopuitteita on jäänyt auki mahdollisesti kausiivousten yhteydessä sekä rikkoutuneiden/puuttuvien lukitusten vuoksi. Tuulenpaine on aiheuttanut ulkopuolisen kosteuden pääsyn ikkunan välitilaan ja vaurioittanut alakarmia.

Kuva 38. Karmin alaosa on vaurioitunut ulkopuolisen kosteuden pääsystä rakenteeseen.

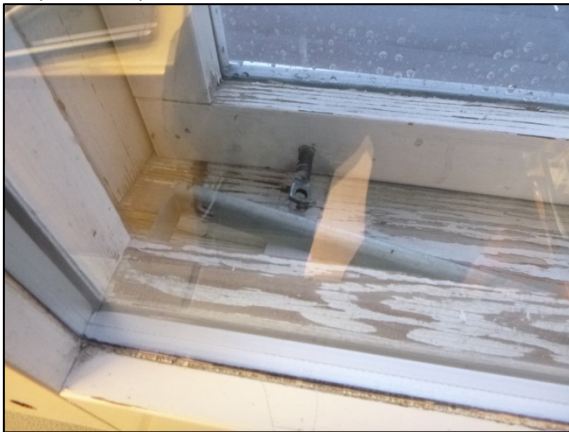
Kuva 39. Tuuletusikkunoiden aukipitolaitteet ovat paikoin rikkoutuneet ja ulkopuite pääsee aukeamaan osin tuulella.

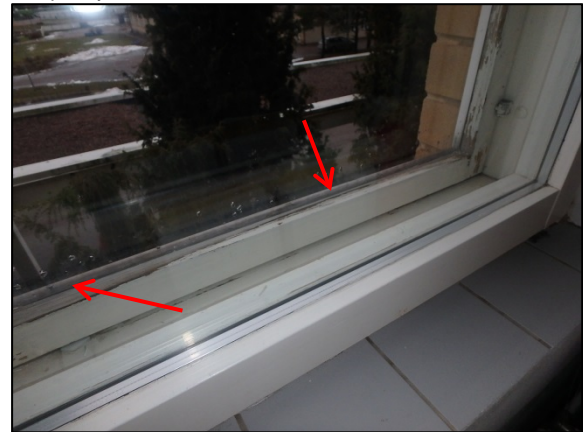
Kuva 40. Vaurioita ulkopuitteen sisäosissa.

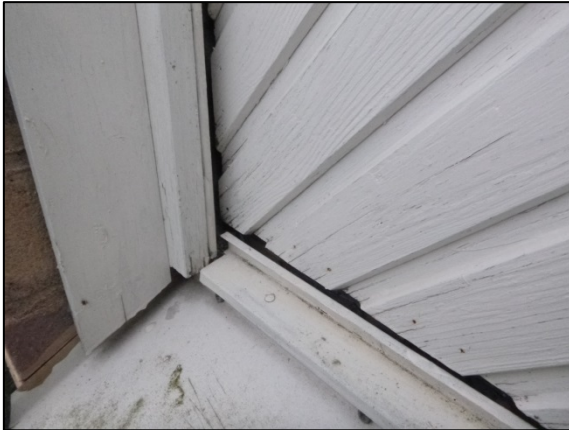
Kuva 41. Liikuntasalin ikkunat on suljettu paneloinnilla, mikä ei ole tiivis.

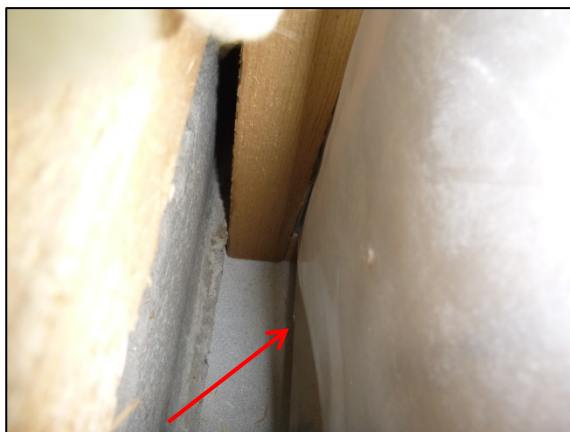
- Muovikalvon reunoja ei ole liitetty tiiviisti liittyviin rakenteisiin, liitosten kohdista havaittiin ilmavirtauksia sisätiloihin.
- Eristetilan suhteellinen kosteus on normaalilla tasolla.
- Lämmöneristeestä otetussa materiaalinäytteessä ei havaittu viitettä vauriosta (näyte 5.). Ulkoseinän puurakenteesta otetussa materiaalinäytteessä on **vahva viite vauriosta** (näyte 6.).

Kuva 50. RA 5, Muovikalvo on avoin alareunasta, vasemmalla yläpohjan ontelolaatta.

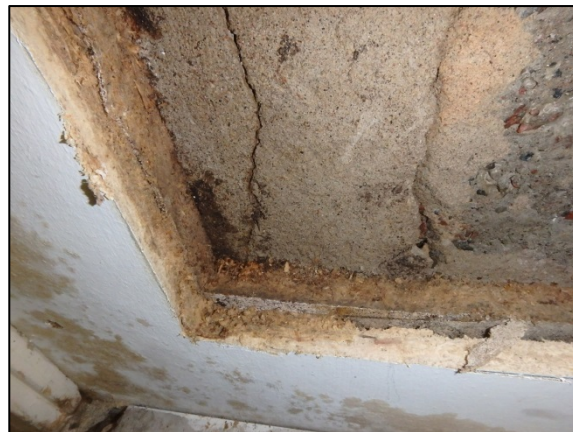
- Seinärakenteen sisäpinnassa on jälkiä rakenteen tavanomaista suuremmista kosteuspiitoisuuksista. Myös lastulevyjen sisäpinnalla on aistinvaraisesti havaittavissa mikrobikasvustoon viittaavaa tummentumaa ja kasvustoa.
- Lastulevyn kosteus on **79,3 paino-%**, eli rakenne on märkä.
- Materiaalinäytteessä on **vahva viite mikrobivauriosta** (näyte 14).

Kuva 59. Rakenteen lastulevyt ovat mikrobivaurioituneet.

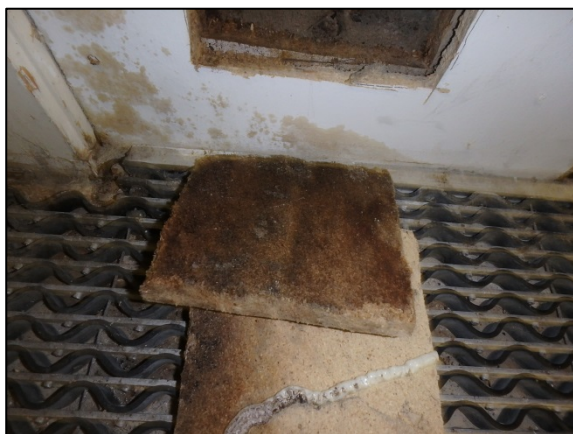
Kuva 60. Seinän ulompi lastulevy on kosteusvaurioitunut.

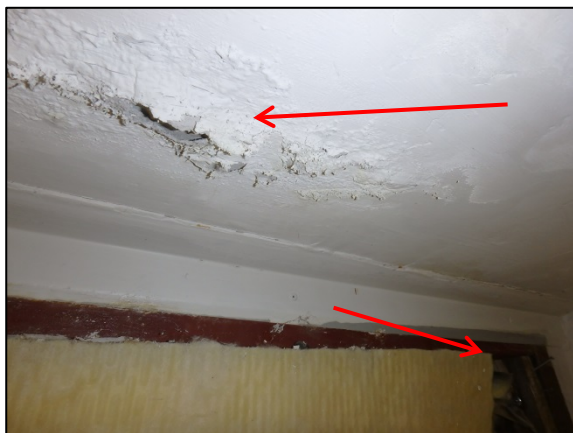
- Lämmöneristeenä on mineraalivillaeriste. Rakenteessa ei havaittu höyrinsulkua. Villaeristeessä on tummentumaa ja puuosissa on kosteusvaurioon viittaavia jälkiä.
- Rakenteesta on aistinvaraisten havaintojen perusteella ilmavuotoa sisäilmaan.
- Pystyrungon kosteus on **14,9 – 16,3 paino-%**.
- Materiaalinäytteessä on **vahva viite** mikrobivauriosta (näyte 13).

Kuva 61. Rakenneavaus toteutettiin oven yläpuoliseen ulkoseinärakenteeseen. Myös katossa on jälkiä rakenteen läpi kulkeutuneesta kosteudesta.

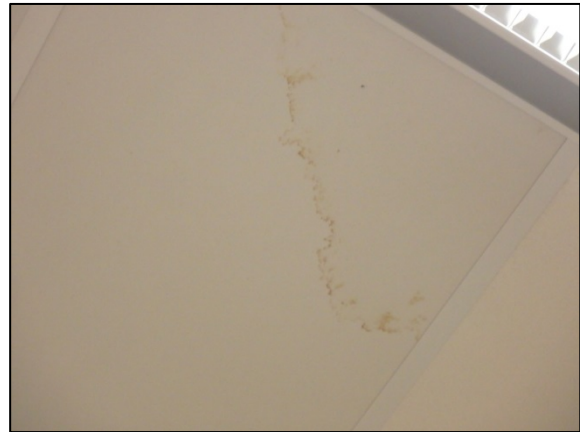
Kuva 66. Kosteusjälkiä kolmannen kerroksen akustiikkalevyissä.

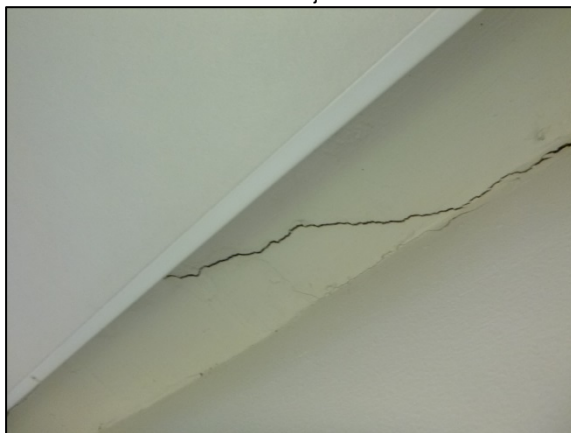
Kuva 67. Yläpohjan ontelolaattojen reuna/saumavaluissa on halkeamia.

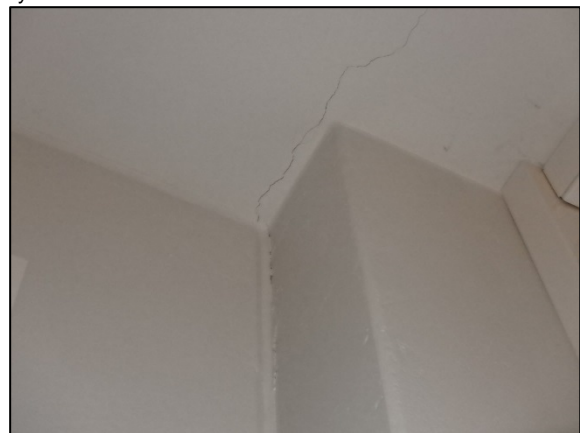
Kuva 68. Välipohjarakenteissa on useissa kohdissa halkeamia.

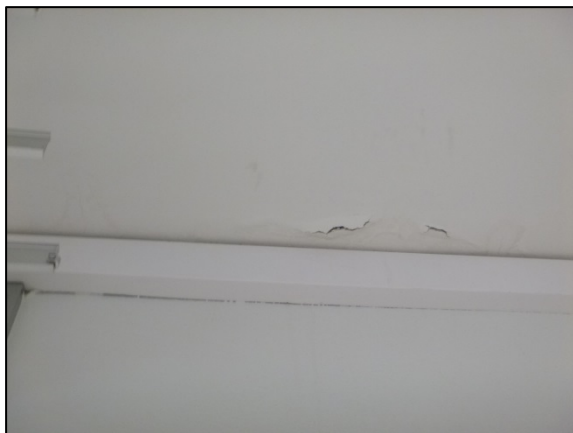
Kuva 69. Tilan 313 kattopinnoitteisiin on muodostunut kosteuden aiheuttamia vaurioita.

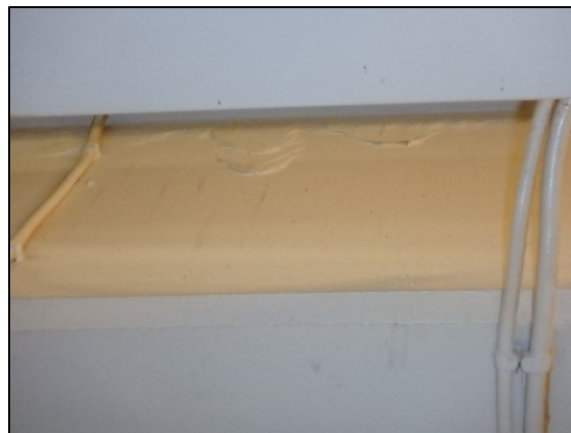
Kuva 70. Teknisen työn tilan akustiikkalevyissä ja pintarakenteissa on kosteusjälkiä ontelolaattojen sauma- ja liitoskohdissa.

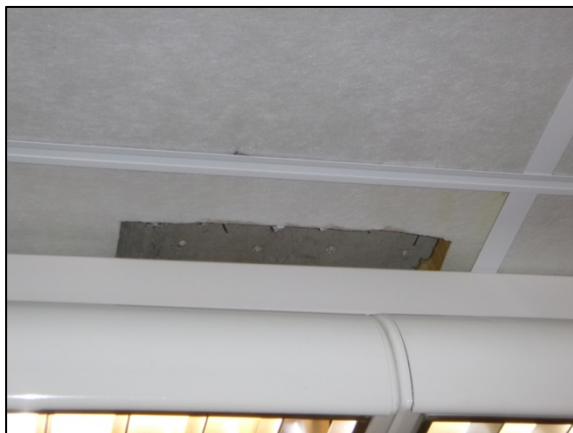
Kuva 71. Akustiikkalevyjen reunat ovat avonaisia läpivientien kohdilla.

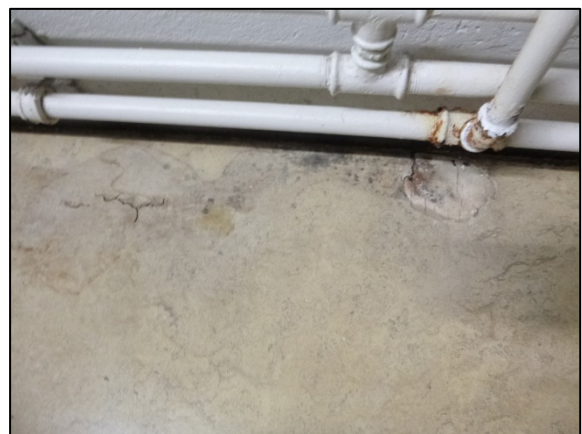
Kuva 80. Tilan 242 lattiamattoon on muodostunut putki-
vuodosta kosteusvaurio.

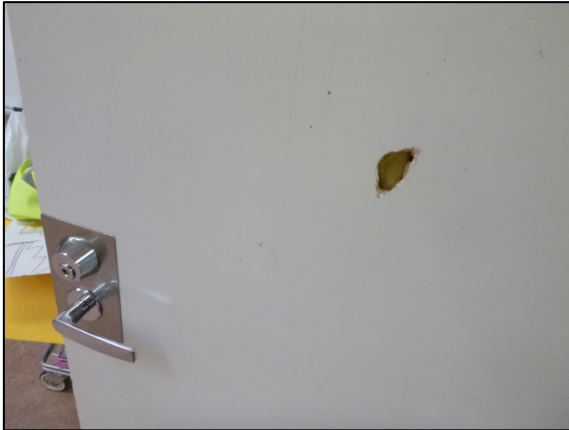
Kuva 81. Tilan 312 oven sisäpuoliset mineraalivillat ovat näkyvissä.

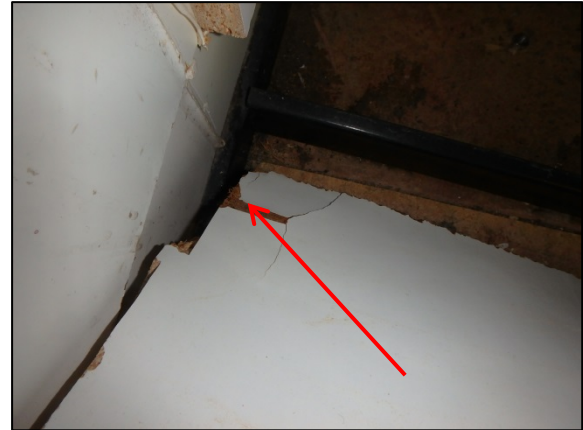
Kuva 82. Toisen kerroksen luokkatiloissa olevien pesuallas-kaapistojen lattiaa vasten olevissa levytyksissä on kosteusvaurioita.

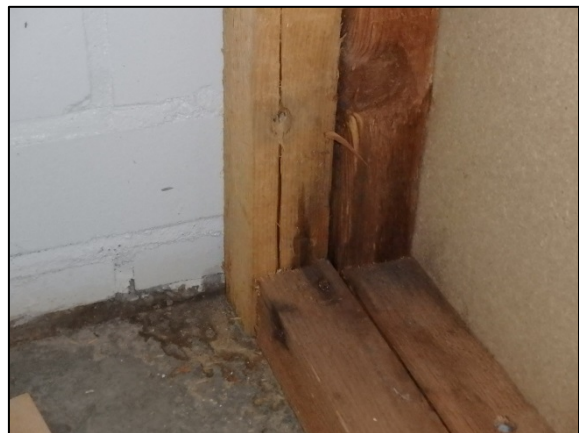
- Koteloinnin sisäpuolisissa osissa havaittiin aistinvaraisesti kosteuden aiheuttamia vaurioita. Ulkopuolisissa osissa ei ole havaittavissa merkittävästi kosteuden aiheuttamia vaurioita.
- Vesijohdon liitoskohdissa on havaittavissa olleen aiemmin vuotoa, mikä aiheuttaa riskin myöhemmille vuodoille.

Kuva 88. Koteloinnin käytävän puoleisissa osissa on kosteuden aiheuttamia vaurioita,

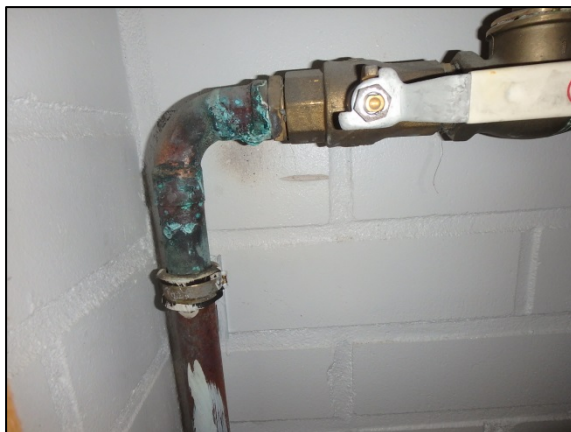
Kuva 89. Pikapalopostin vesijohdossa on ollut vuotoa.

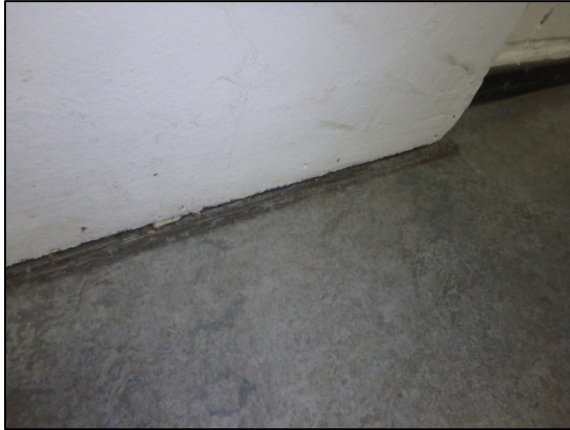
- Koteloinnin sisäpuolisissa osissa havaittiin aistinvaraisesti kosteuden aiheuttamia vaurioita/jälkiä. Ulkopuolisissa osissa ei ole havaittavissa merkittävästi kosteuden aiheuttamia vaurioita.
- Hormikotelon rakenteesta otetussa materiaalinäytteessä ei havaittu viitettä vaurioitumisesta (näyte 11).

Kuva 90. Sammutinkaapin alapuolisen osan koteloinnissa on kosteusjälkiä.

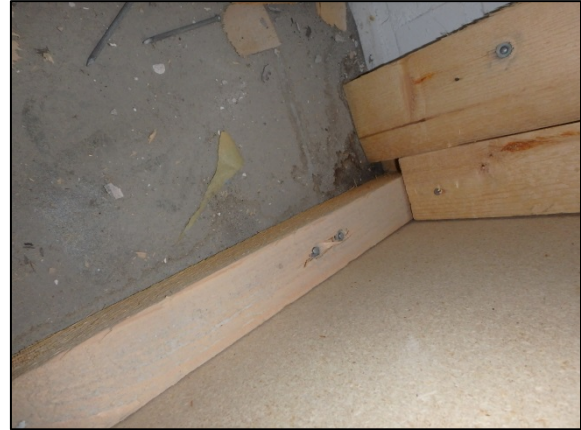
Kuva 91. Koteloinnin käytävän puoleisissa osissa on kosteuden aiheuttamia jälkiä.

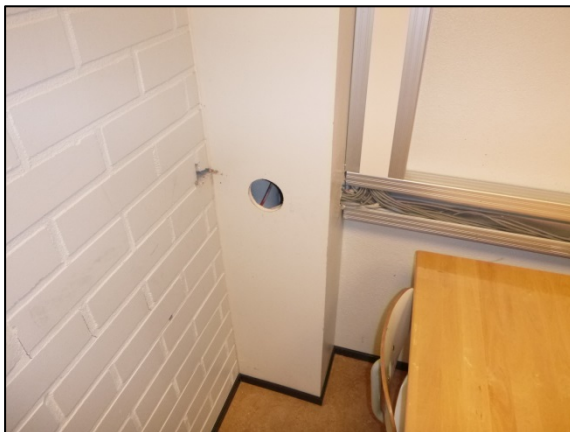
Kuva 92. Hormikotelointi on läpivientien kohdalta avoin.

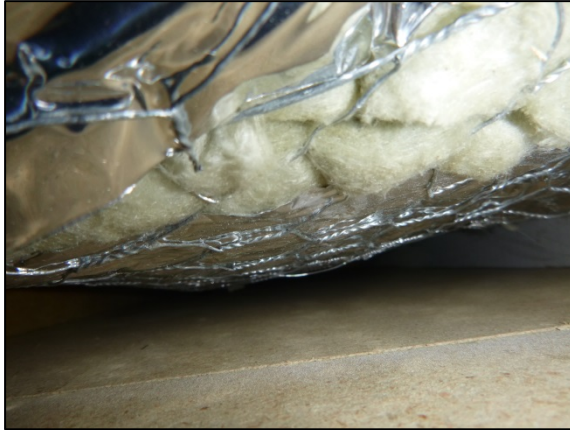
Kuva 94. Ilmanvaihtokanavan lämmöneristeet ovat osin suojaamatonta mineraalivillaa.

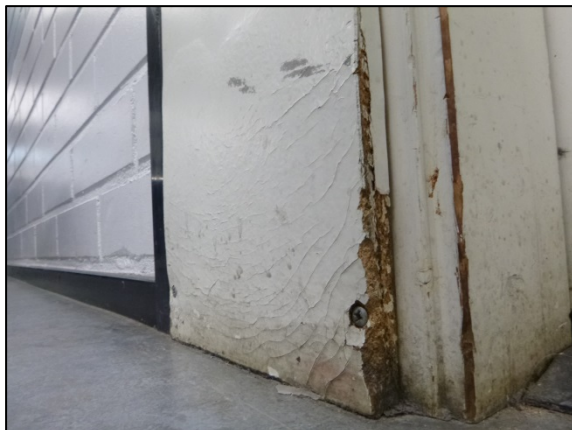
- Käytävän puoleisen lastulevyn alareunassa on havaittavissa aistinvaraisesti kosteusvauriojälkiä ja mikrobikasvustoa.
- Väliseinän rakenteesta otetussa materiaalinäytteessä on **heikko viite mikrobivauriosta** (näyte 10).

Kuva 96. Oven viereisen koteloinnin lastulevyssä on kosteusvauriojälkiä.

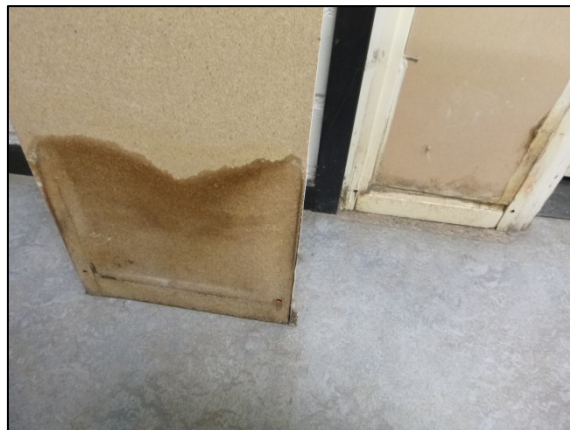
Kuva 97. Kosteus on noussut lastulevyn taustapinnalle.

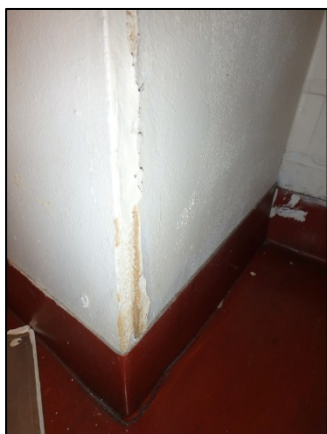
- Koteloinnin sisäpuolisissa osissa ei havaittu vaurioitumista. Ulkopuolisissa osissa on kosteuden aiheuttamia vaurioita.

Kuva 108. Hormikoteloinnin ulkopuoliset osat ovat osin vaurioituneet kosteudesta.

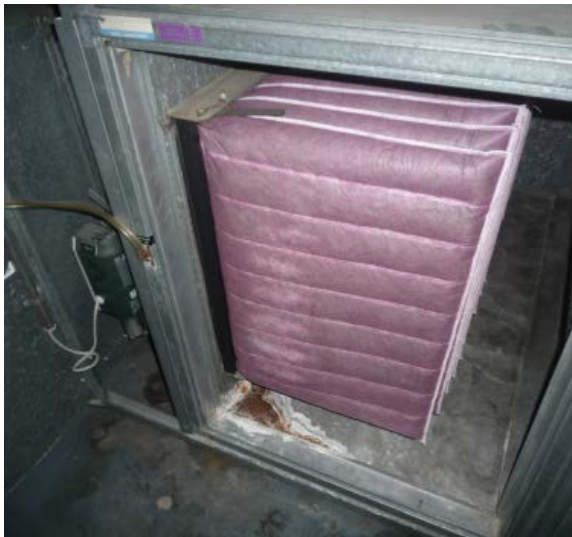
Kuva 153. IV-kone 301, tulosuodatinkammion pohjalla
vanhoja kosteusjälkiä

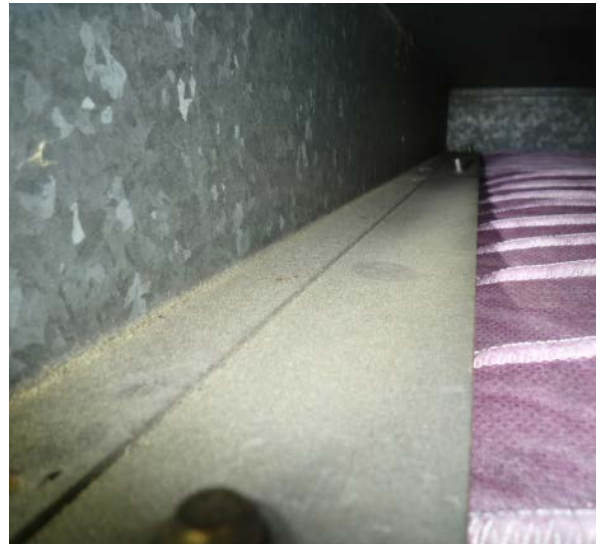
Kuva 154. IV-kone 301, tulosuodattimien kiristysmekanismin
peltireunuksen päällä siitepölyä

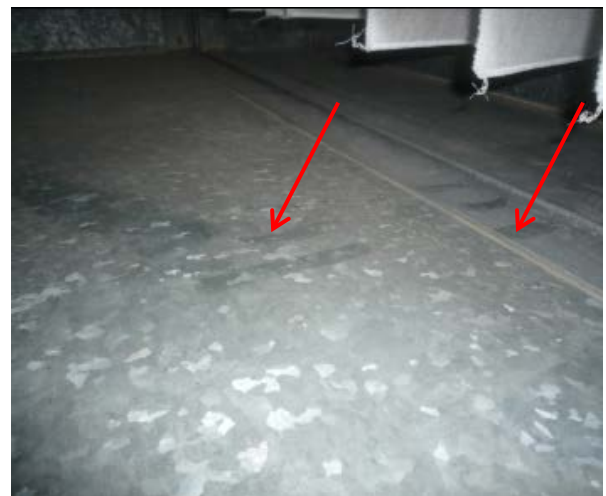
Kuva 160. IV-kone 301, poistoilmasuodatinkammiossa pölyä, kuvassa kammioon tehtyjä pyyhkäisyjälkiä

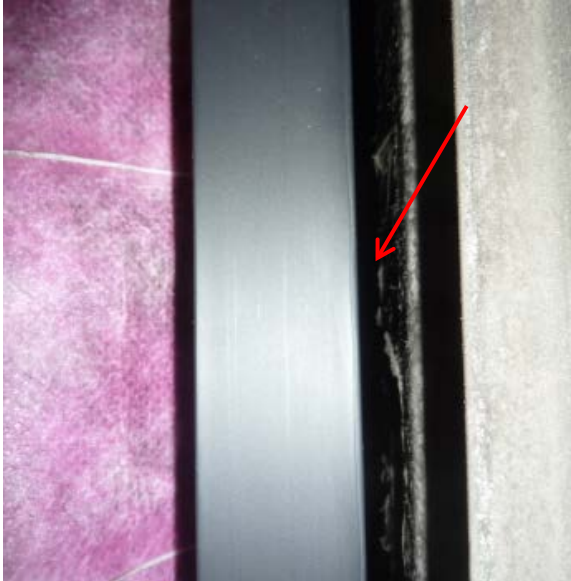
Kuva 167. IV-kone 302, tutkimusten alussa tulo-suodattimien asennus oli epätiivis

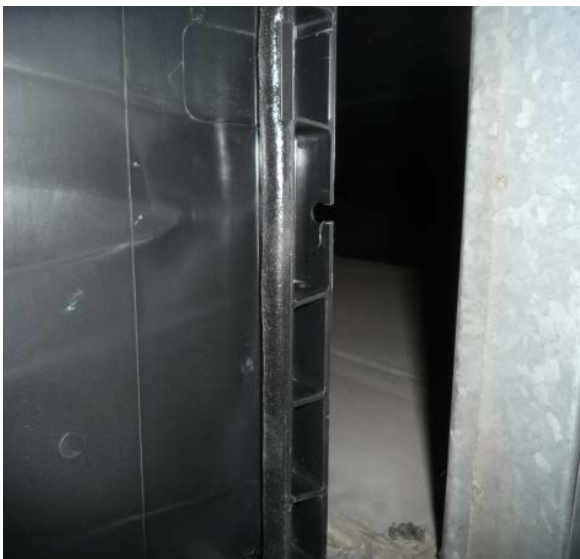
Kuva 190. IV-kone 304, kennomallisten tuloilmasuodattimien reunassa oli erittäin suuri ohivirtaukset mahdollistava rako

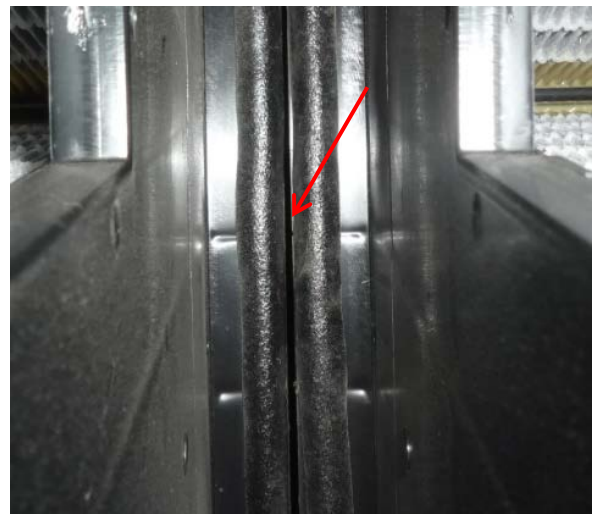
Kuva 191. IV-kone 304, tulosuodatinten kehysten välissä oli selkeä rako ensimmäisessä tarkastuksessa. Kehysten sivussa ei ole tiivisteitä

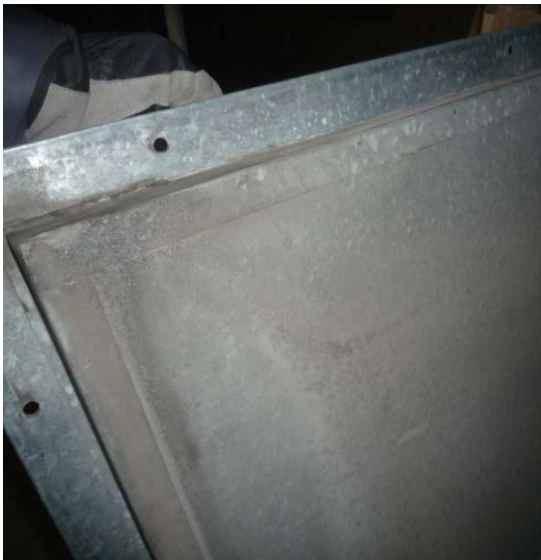
Kuva 192. IV-kone 304, tuloilmasuodattimien ohivuodoista johtuen tarkastusluukun sisäpuoli oli likaantunut

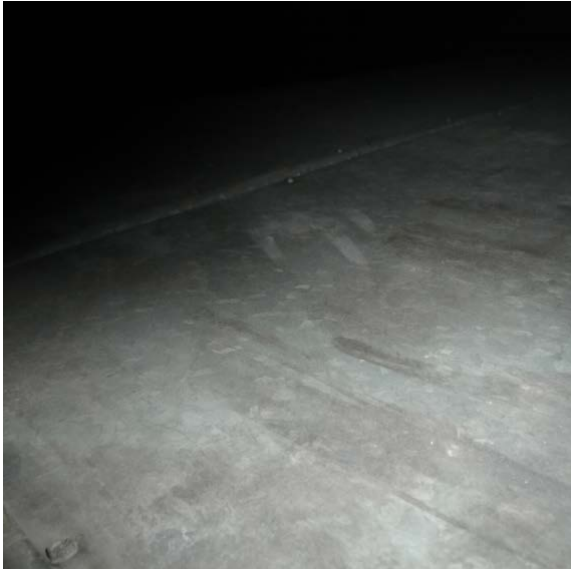
Kuva 194. IV-kone 304, tuloilmasuodattimien ohivuotojen seurauksena suodattimien jälkeinen kanavaosuus oli likaantunut (kanava puhdistettu tutkimusten aikana)

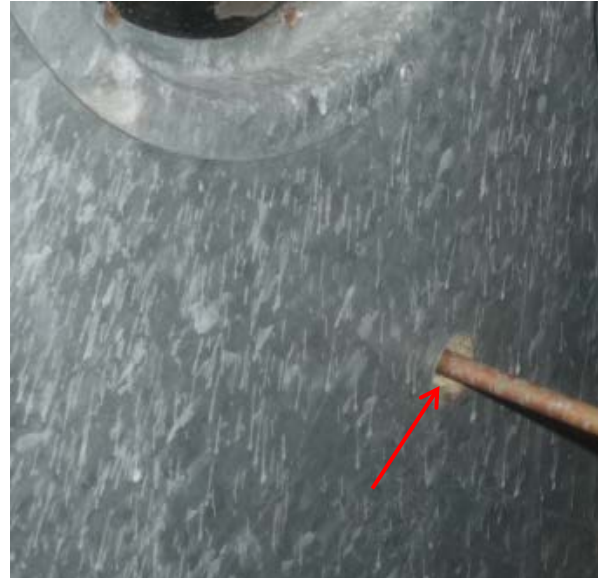
Kuva 195. IV-kone 304, anturiläpivienneissä on suojaamatonta mineraalivillaa (kuvassa LTO:n jälkeen olevan tarkastusluukun anturiläpivienti)

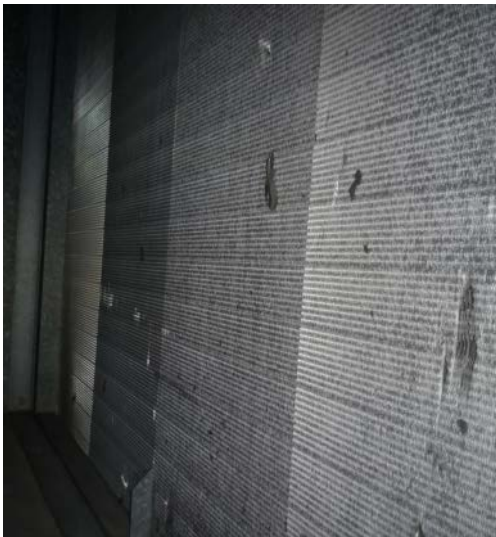
Kuva 196. IV-kone 304, ensimmäisessä tarkastuksessa lämmityspatterissa oli havaittavissa likaantumista

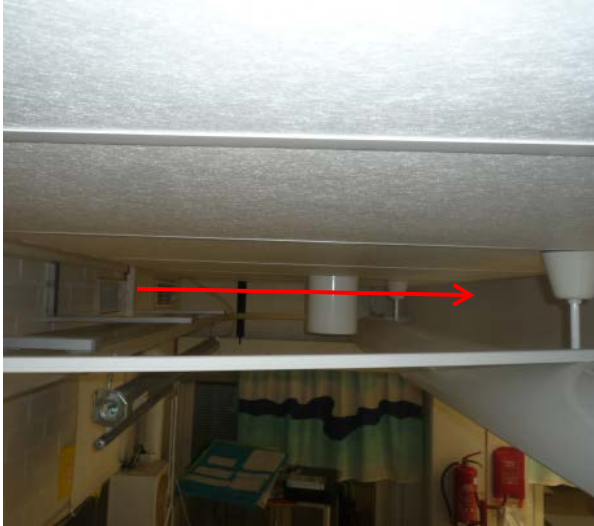
Kuva 212. Sekoittumisen kannalta huono päätelaitteiden sijoittelu luokassa 202: tuloilmavirta kohdistuu suoraan päin palkkia

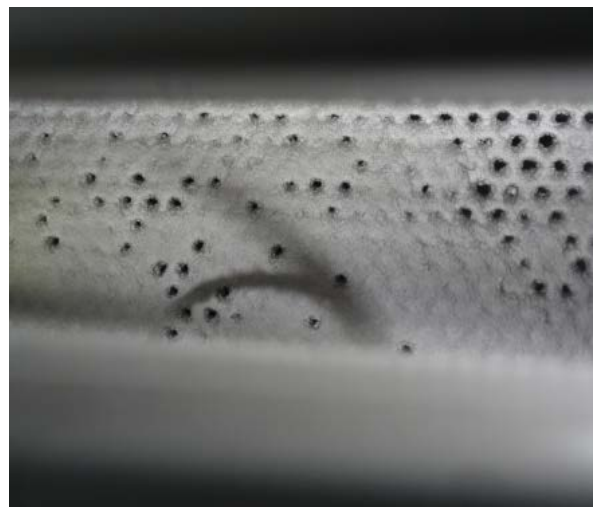
Kuva 217. Luokka 330, poistoilmapäätelaitteen sisällä olevassa reikälevyssä on erittäin runsasta pölykertymää

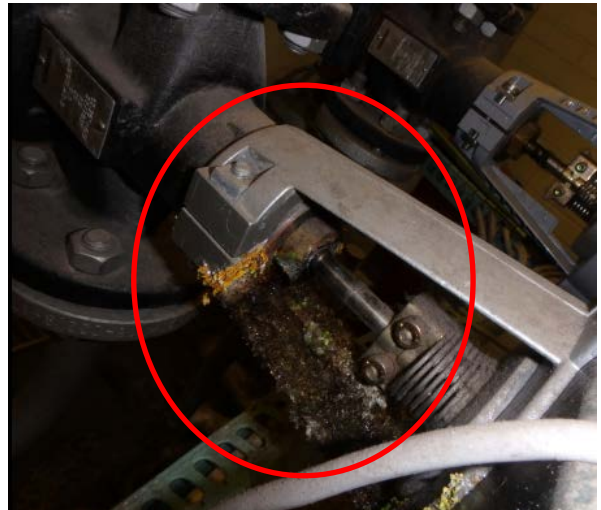
Kuva 219. Vuotava moottoriventtiili
