Ilmanpölyyden tutkimusraportti

Nissnikun yläkoulu
Masalantie 268
02430 Masala

Laatija: Suunnittelutoimisto Dimensio Oy
Ingo Achilles, arkkitehti, DI, VTT:n sertifioima tiiveydenmittaaja
9.2.2018

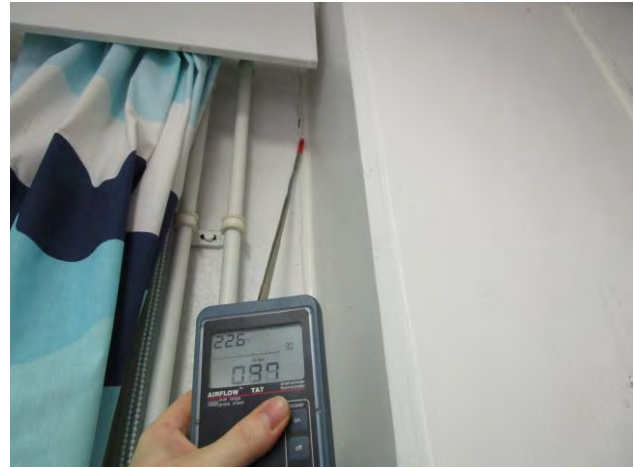
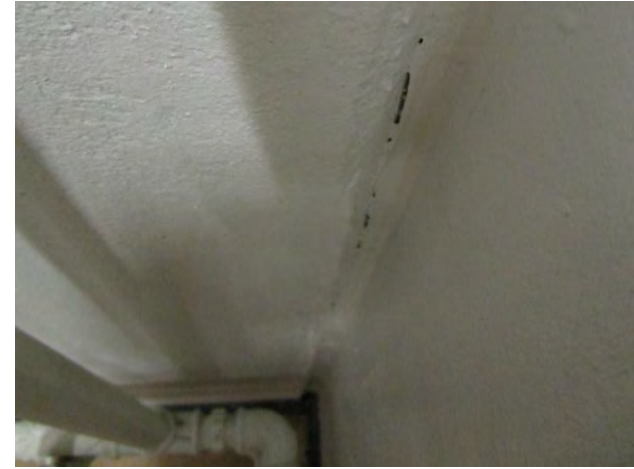
Kuvat 1-4: Vuotoilmavirtauksia betonipilarin ja seinärakenteen välisessä saumauksessa olevista halkeamista (1)

Vuotoilmavirtaukset rakenteiden välisistä joustavista saumatiivistyksistä johtuvat saumausaineen peittäneestä tartunnasta saumattaviin pintoihin. Halkeamia todettiin poikkeuksetta saumausmassan ja rakennepintojen välisistä liitoksista. Joustavat saumatiivistykset, joihin on tulut halkeamia, suositellaan uusittaviksi.

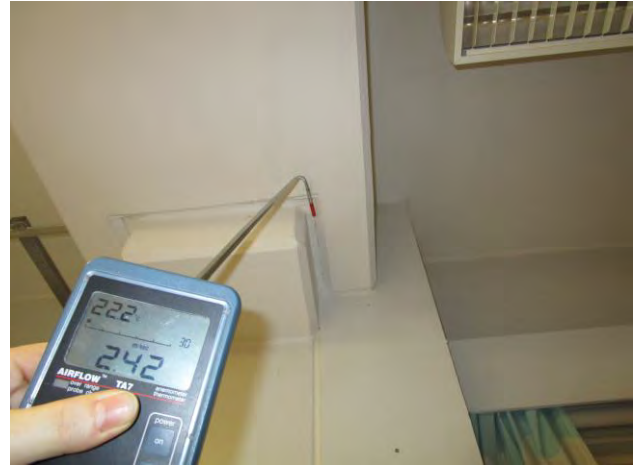
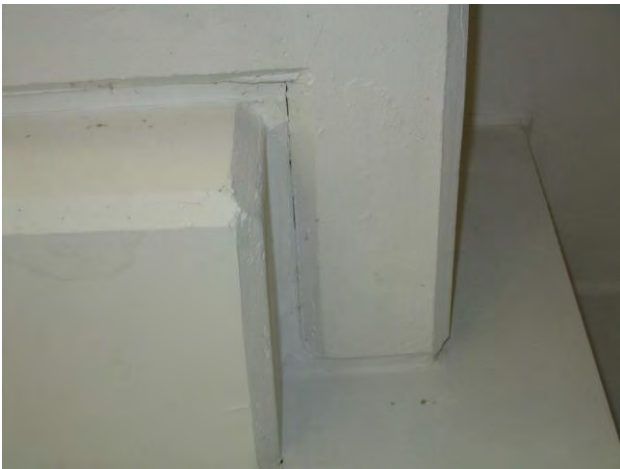
Kuvat 5-7: Vuotoilmavirtauksia kantavien betonielementtien välisen saumauksen halkeamista (2)

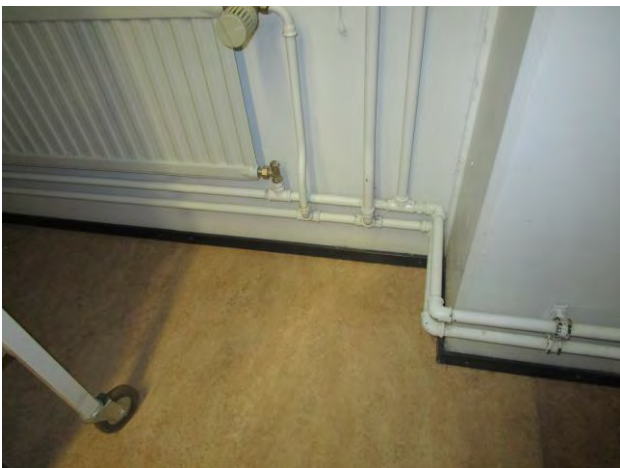
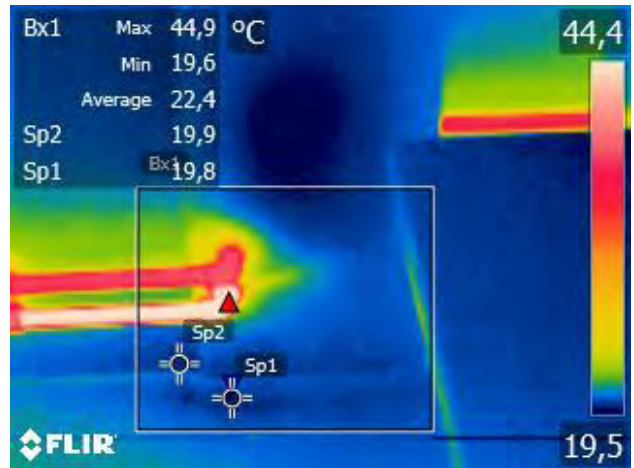
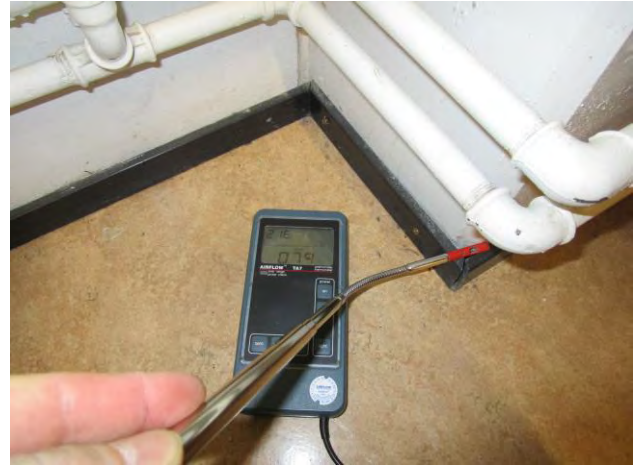
Kuvat 8-11: Vuotoilmavirtauksia betonipilarin ja välipohjan liitoksesta (3)

Halkeamia havaittiin monin paikoin myös rakenneosien välisistä kiinteistä liittymistä. Tällaisia liittymiä ovat esimerkiksi välipohjan ja ulkoseinän tai kantavien teräsbetonirakenteiden ja välipohjien väliset liitokset. Koska halkeamista mitattiin tässä tutkimuksessa selkeitä vuotoilmavirtauksia, ne suositellaan tiivistettäviksi. Lisäksi tulisi harkita lisäselvityksen teettämistä, jotta betonirakenteiden halkeilun aiheuttaja saataisiin selville ja oikea tiivistystapa voitaisiin määrittää.

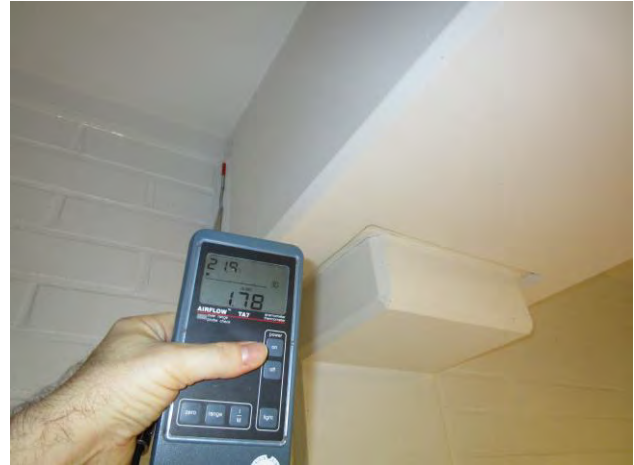
Kuvat 15-17: Vuotoilmavirtauksia betonipalkin ja tiiliverhouksen liitoksessa olevasta halkeamasta (5)

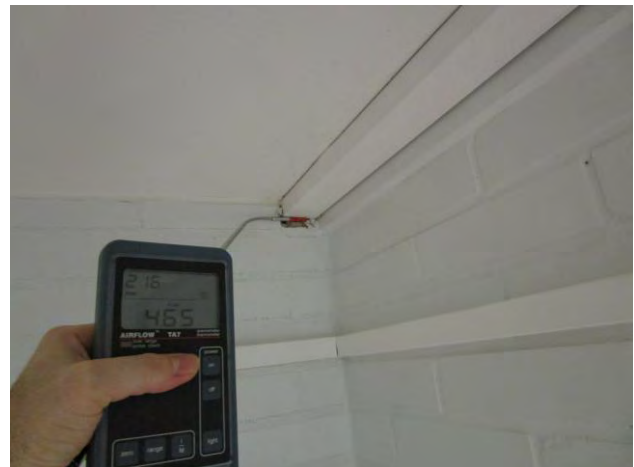
Kuvat 18 ja 19: Vuotoilmavirtauksia väliseinään kaapeleille tehdystä läpiviennistä (6)

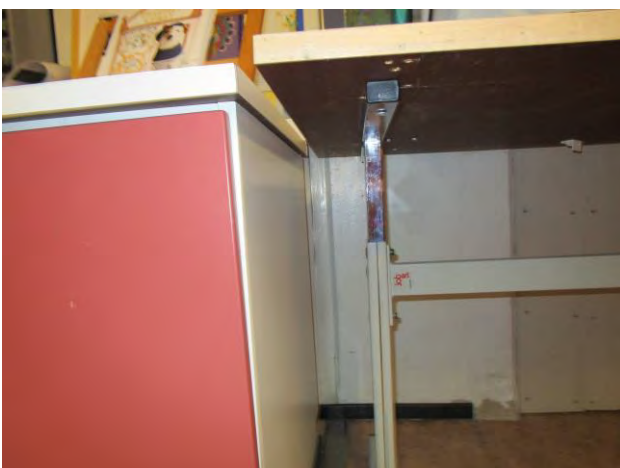
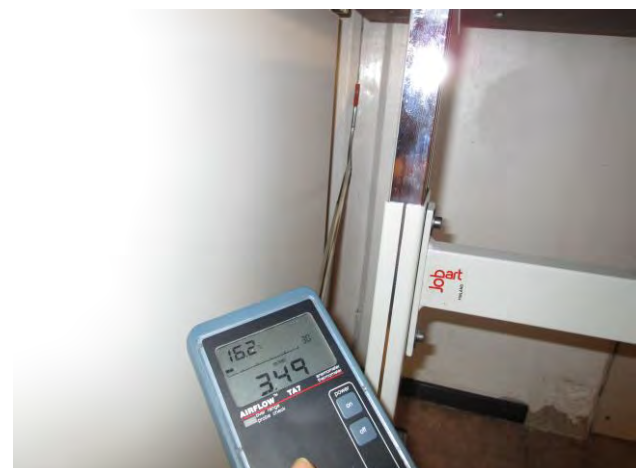
Kuvat 24-26: Vuotoilmavirtauksia betonipilarin ja seinärakenteen välisessä saumauksessa olevista halkeamista (9)

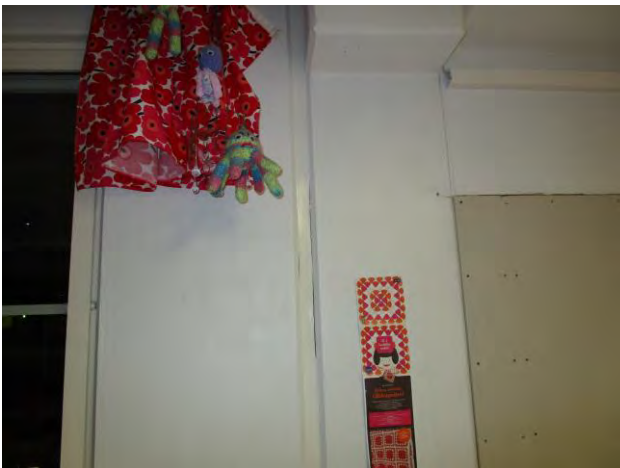
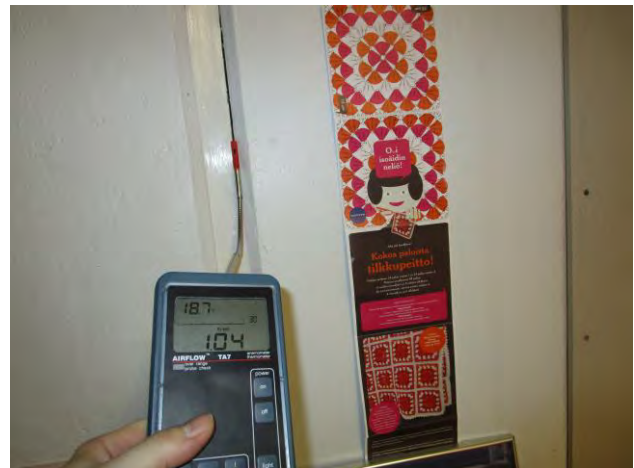
Kuvat 27-29: Vuotoilmavirtauksia betonipilarin ja seinärakenteen välisessä saumauksessa olevasta halkeamasta (10)

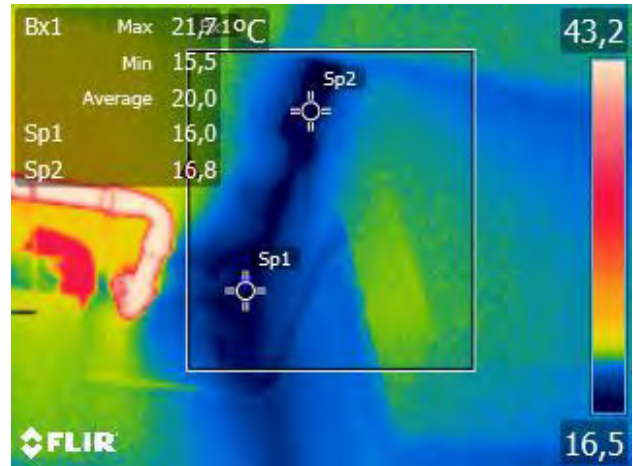
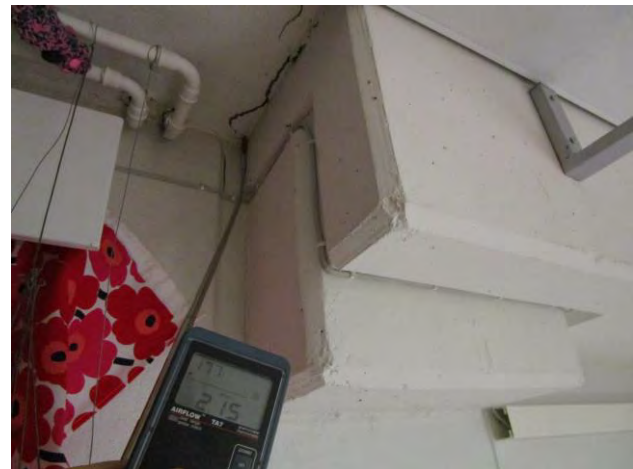
Kuvat 30-33: Vuotoilmavirtauksia betonirakenteiden liitoksissa olevista halkeamista (11)

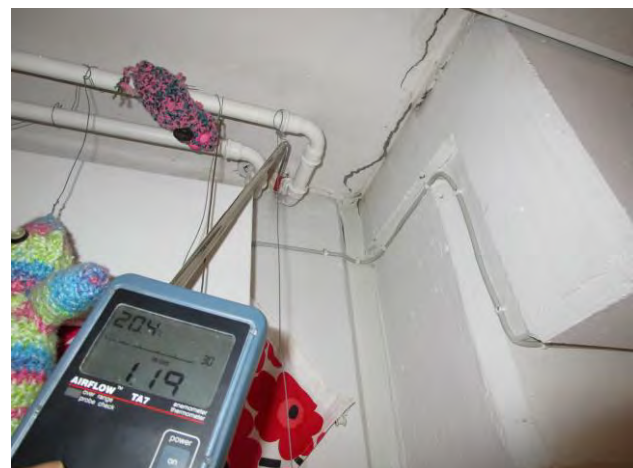
Kuvat 34 ja 35: Vuotoilmavirtauksia välipohjaan tehdystä putkiläpiviennistä (12)

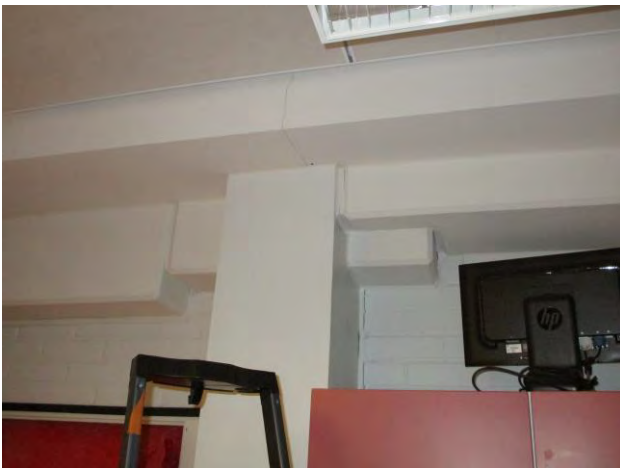
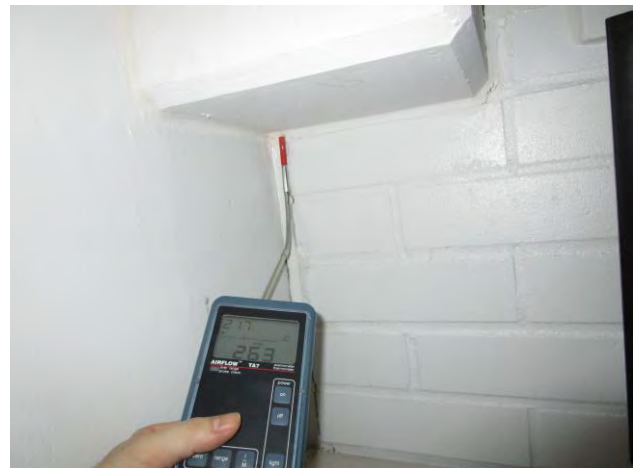
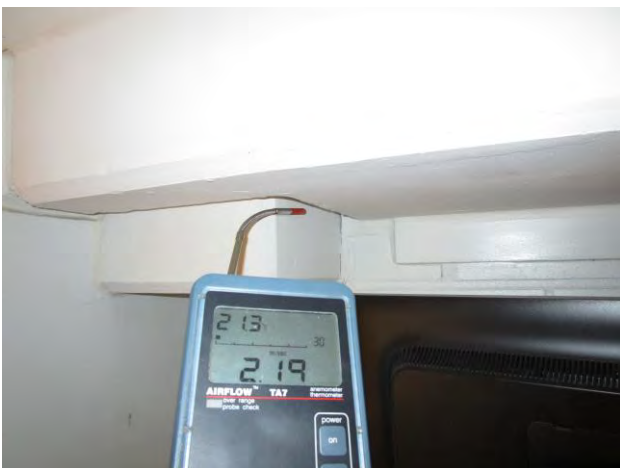
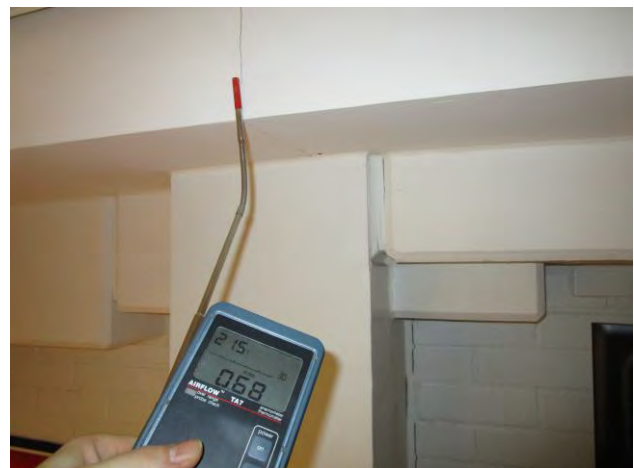
Kuvat 52-55: Vuotoilmavirtauksia rakenneliittymissä ja rakenteissa olevista halkeamista (19)

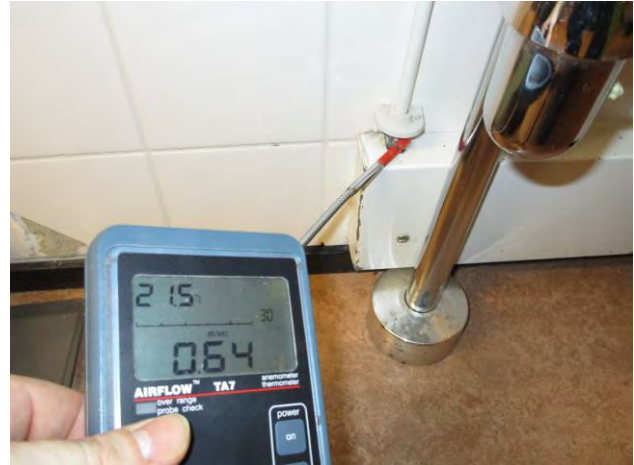
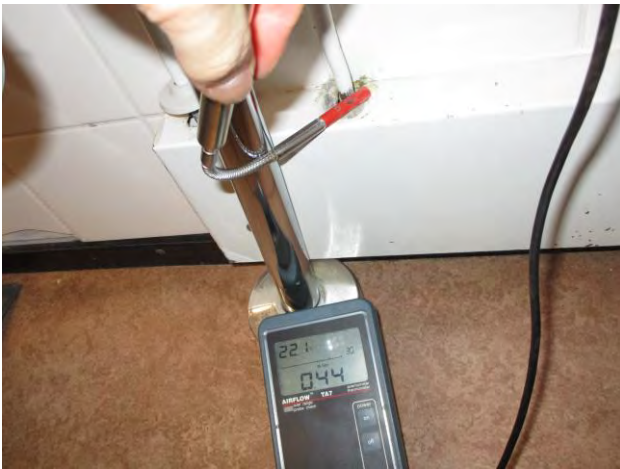
Kuvat 56-58: Vuotoilmavirtauksia vesiputkille tehdystä kotelosta (20)

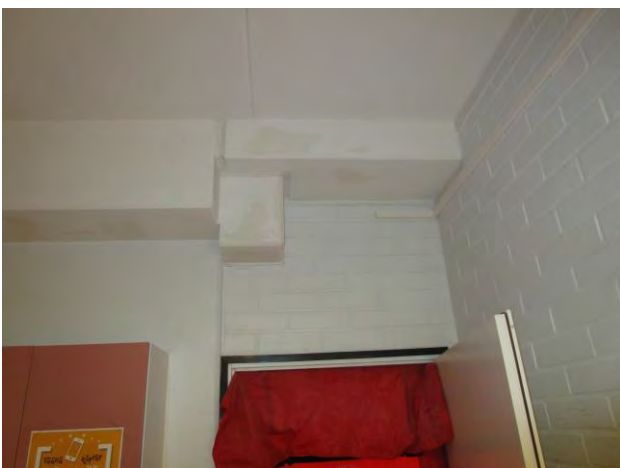
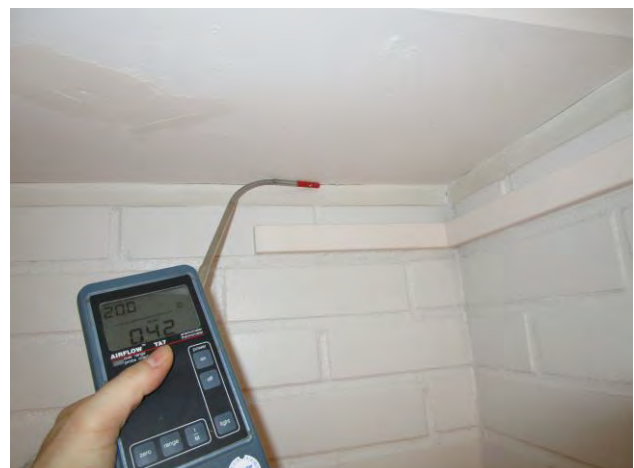
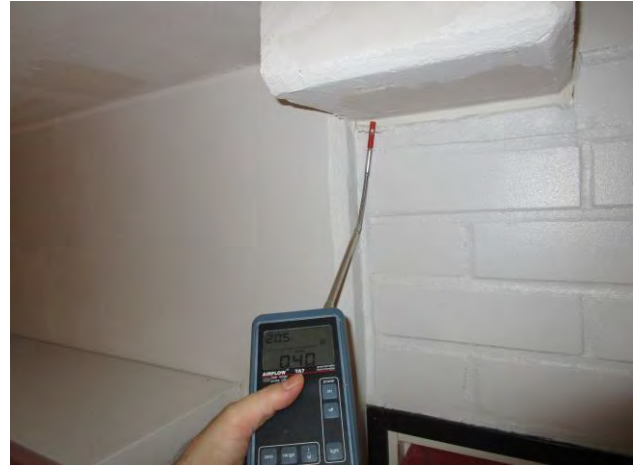
Kuvat 59-62: Vuotoilmavirtauksia rakenneliittymissä olevista halkeamista (21)

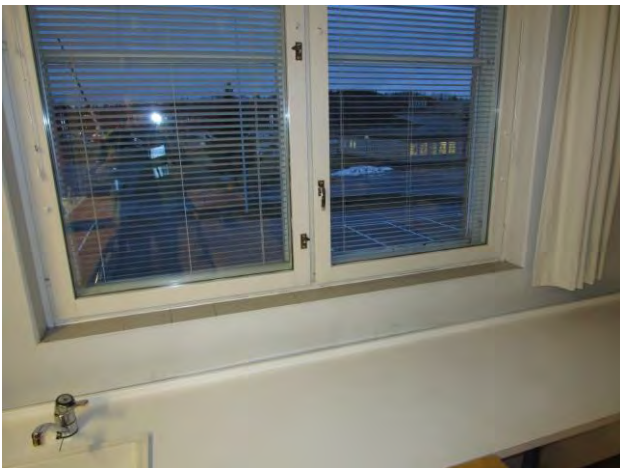
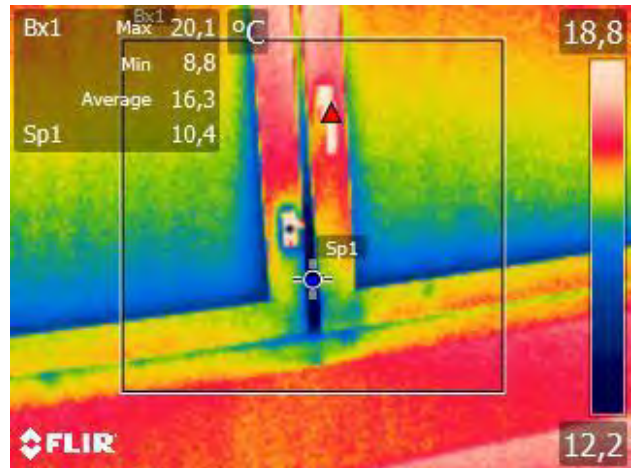
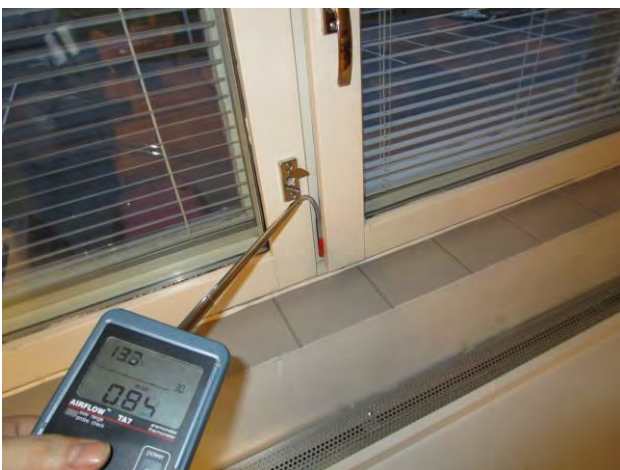
Kuvat 63-65: Vuotoilmavirtauksia ikkunan karmin ja puitteen välistä (22)

Ikkunoista havaitut vuotoilmavirtaukset johtuvat lähes poikkeuksetta ikkunoiden puutteellisesta käyntisovituksesta ja huonosti toimivista pitkäsulkihoista. Ikkunoiden toimivuus suositellaan tarkistettavaksi ja puutteellisesti toimivat heloitukset korjattaviksi/uusittaviksi.

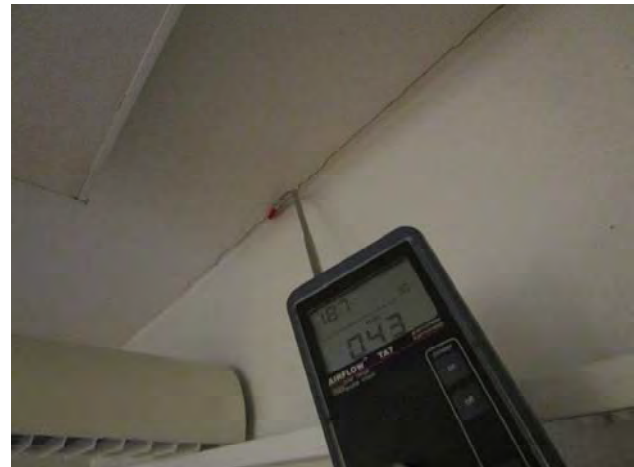
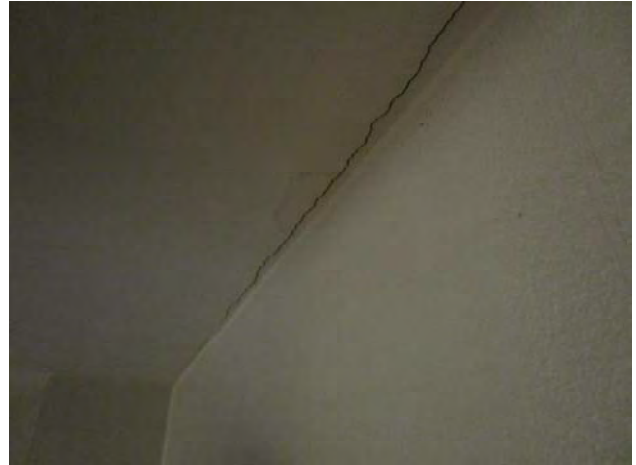
Kuvat 72-75: Vuotoilmavirtauksia ulkoseinän ja välipohjan liitoksessa olevasta halkeamasta (25)

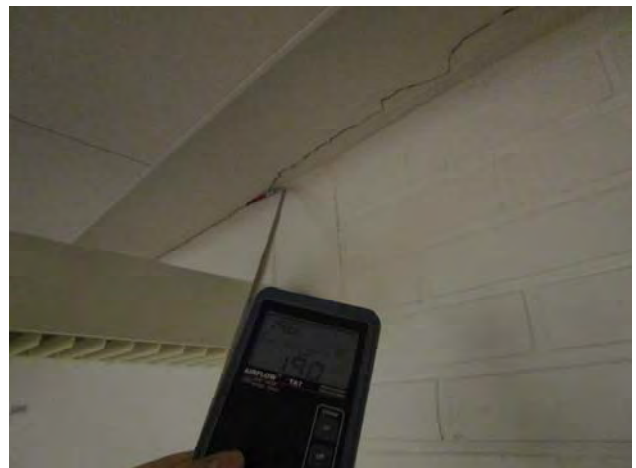
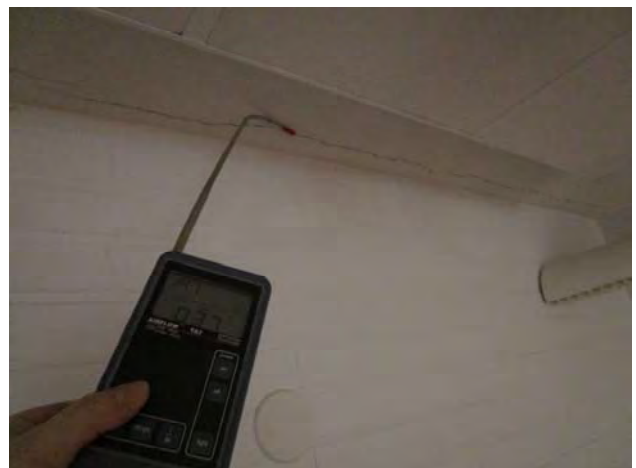
Kuvat 76-79: Vuotoilmavirtauksia väliseinän ja välipohjan liitoksessa olevasta halkeamasta (26)

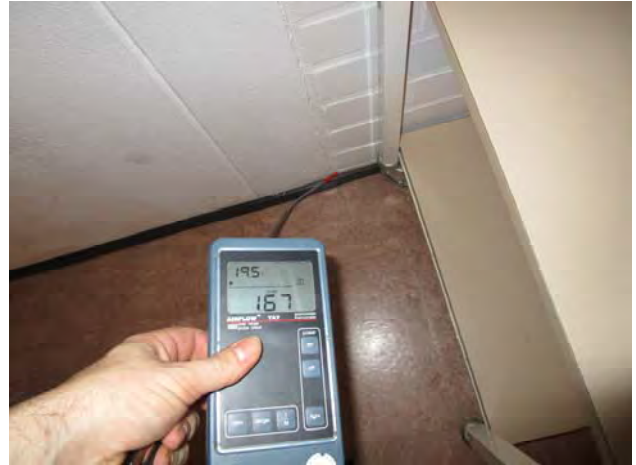
Kuvat 80 ja 81: Vuotoilmavirtauksia ulkoseinien sisänurkan liitoksesta välipohjaan (27)

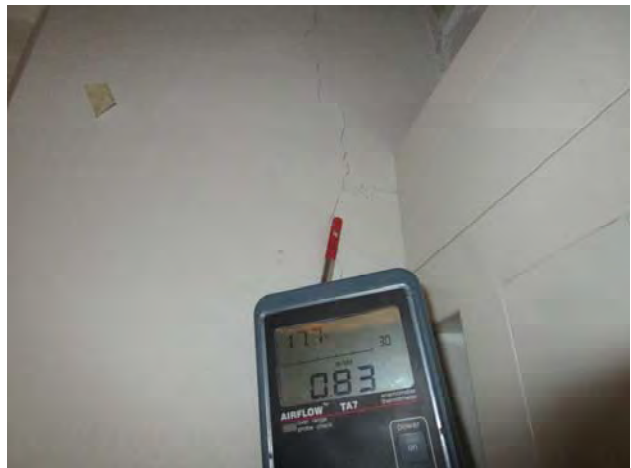
Kuvat 114-116: Vuotoilmavirtauksia ulkoseinärakenteesta olevasta halkeamasta (42)

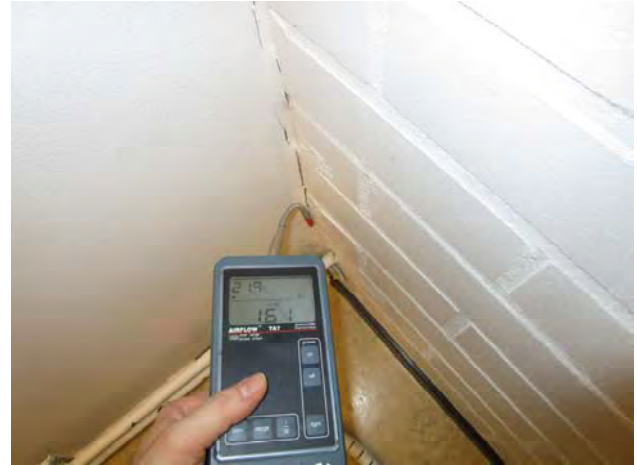
Kuvat 117 ja 118: Vuotoilmavirtauksia väliseinän ja kotelorakenteen liitoksessa olevasta halkeamasta (43)

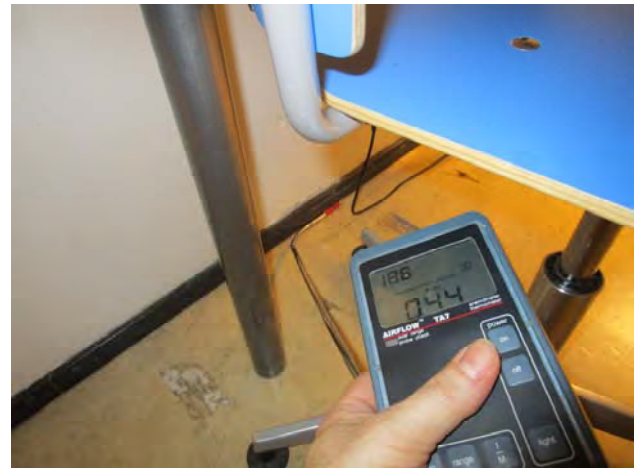
Kuvat 119 ja 120: Vuotoilmavirtauksia ulkoseinän ja välipohjan liitoksesta (44)

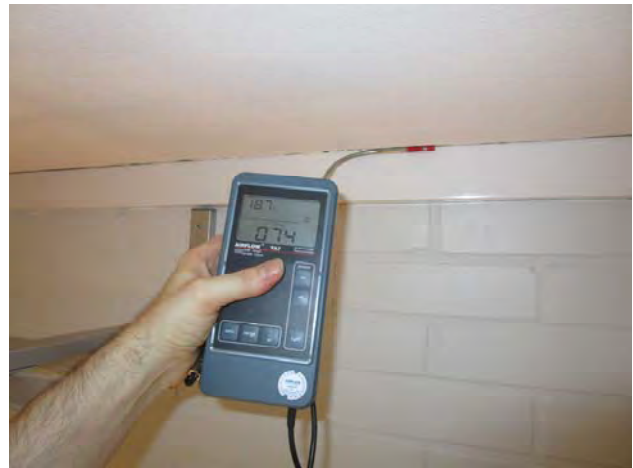
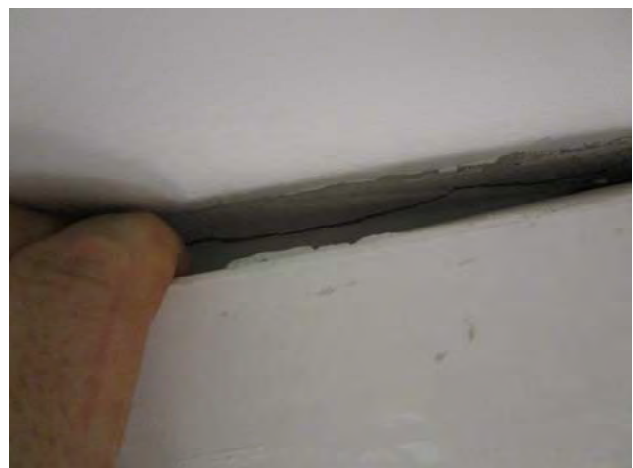
Kuvat 125-128: Vuotoilmavirtauksia väliseinän ja yläpohjan liitoksessa olevasta halkeamasta (46)

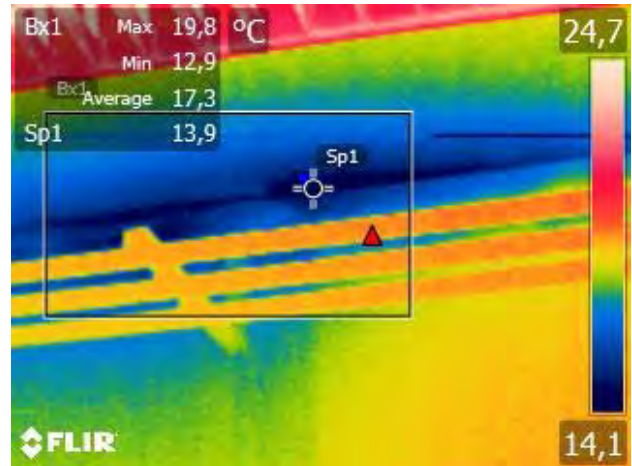
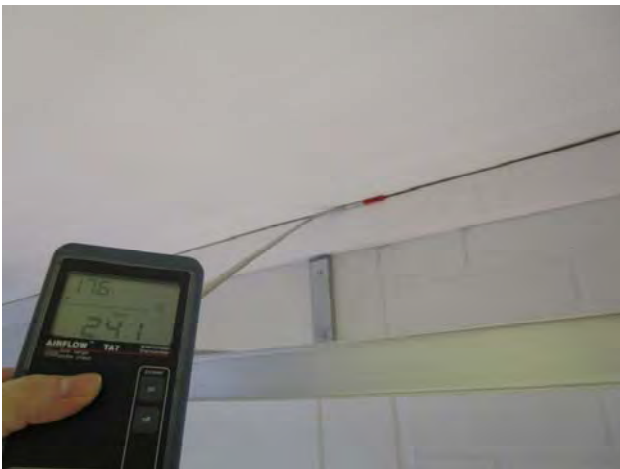
Kuvat 129-131: Vuotoilmavirtauksia ulkoseinien sisänurkan liitoksessa yläpohjaan (47)

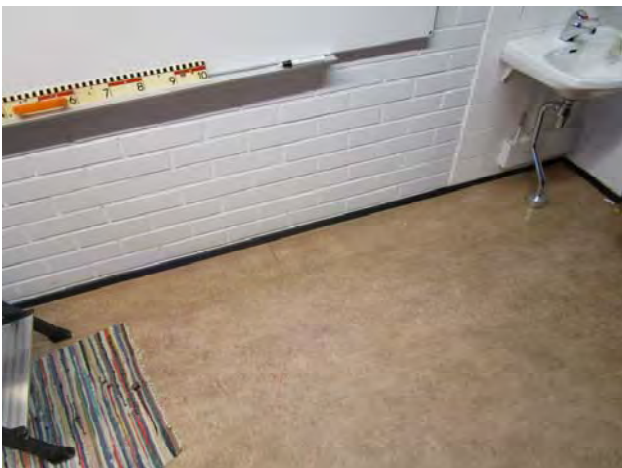
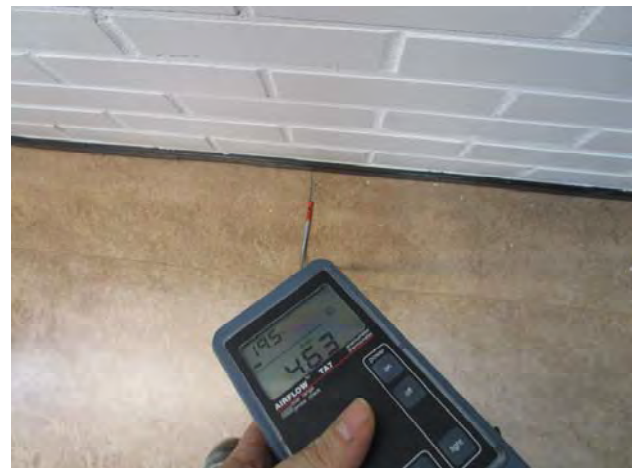
Kuvat 137-139: Vuotoilmavirtauksia välipohjan lattiapäällysteessä olevasta halkeamasta (50)

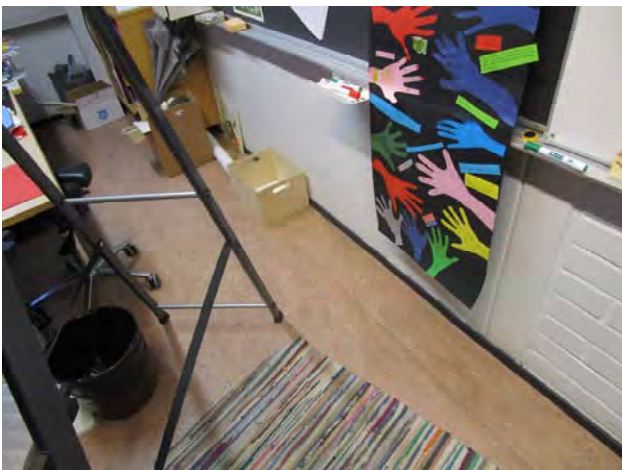
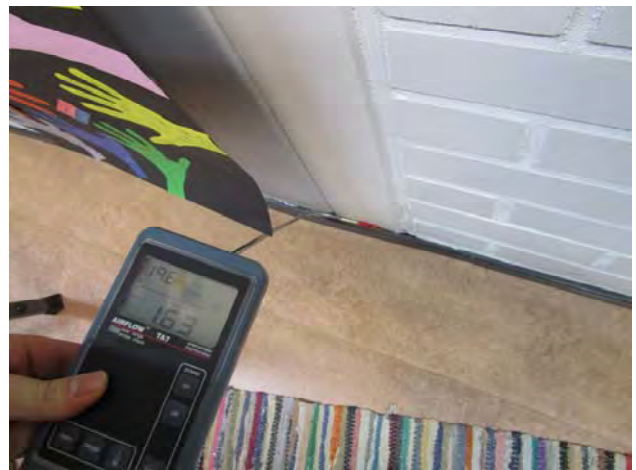
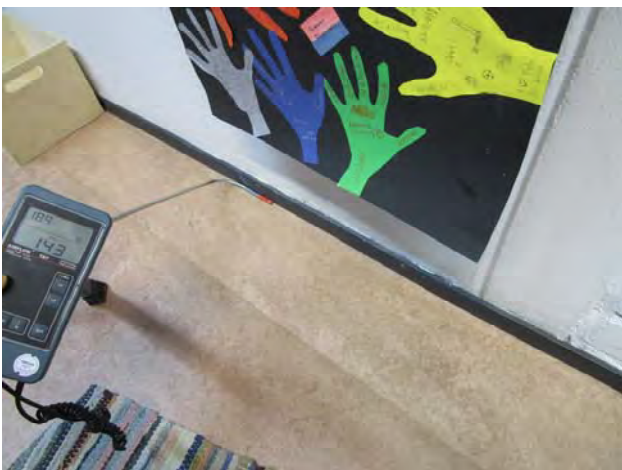
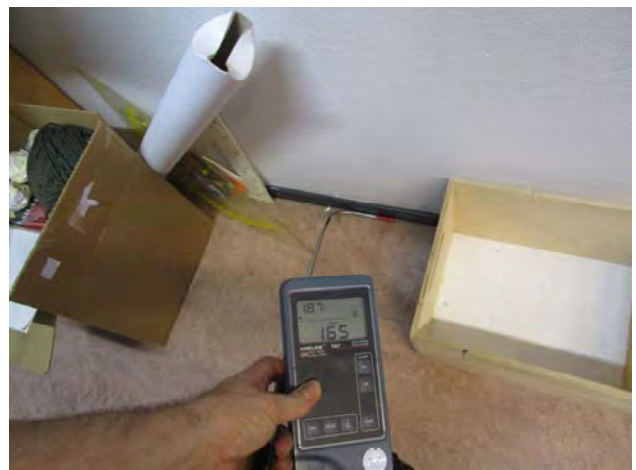
Kuvat 140-143: Vuotoilmavirtauksia ulkoseinien ja välipohjan liitoksesta (51)

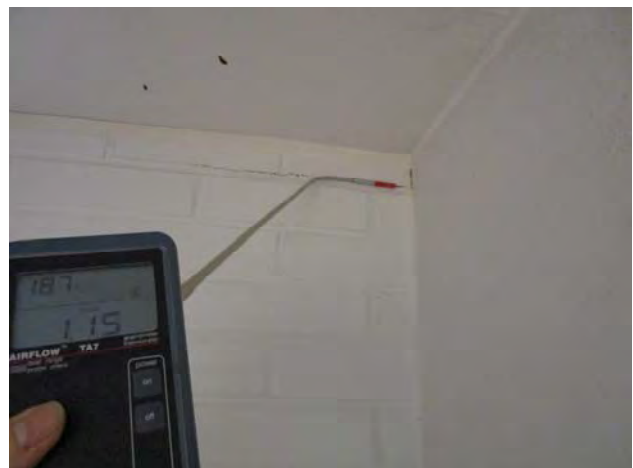
Kuvat 166 ja 167: Vuotoilmavirtauksia väliseinän tiilimuurauksessa olevasta halkeamasta (61)

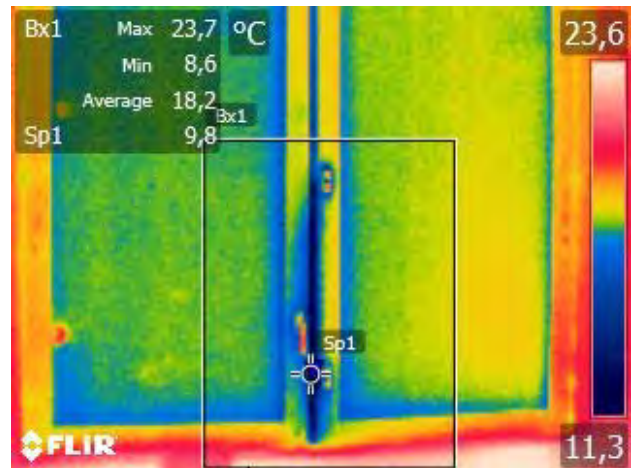
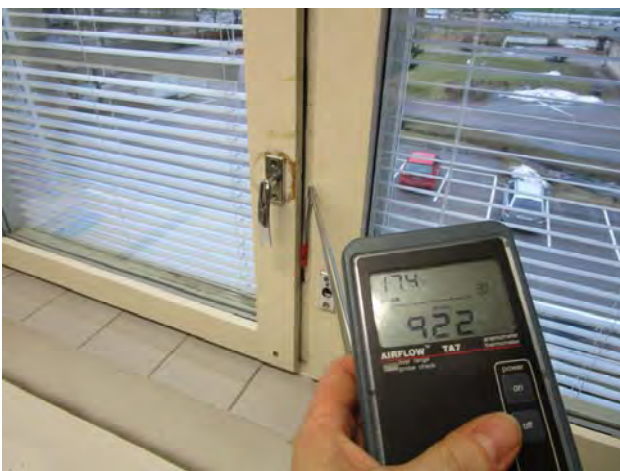
Kuvat 168-170: Vuotoilmavirtauksia ikkunan karmin ja puitteen välistä (62)

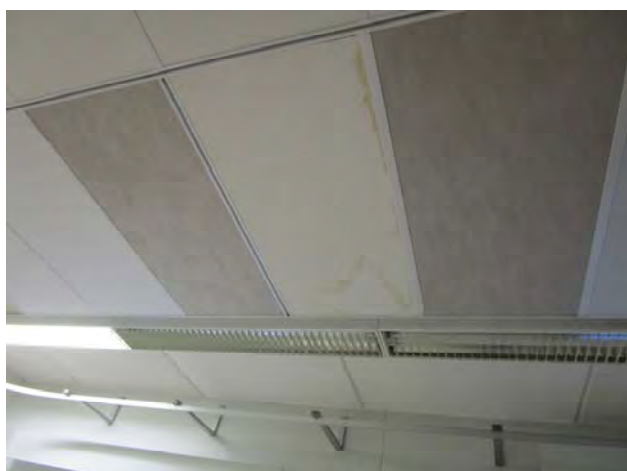
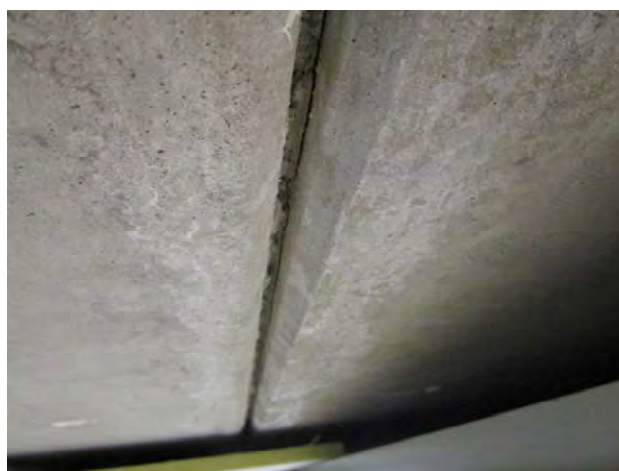
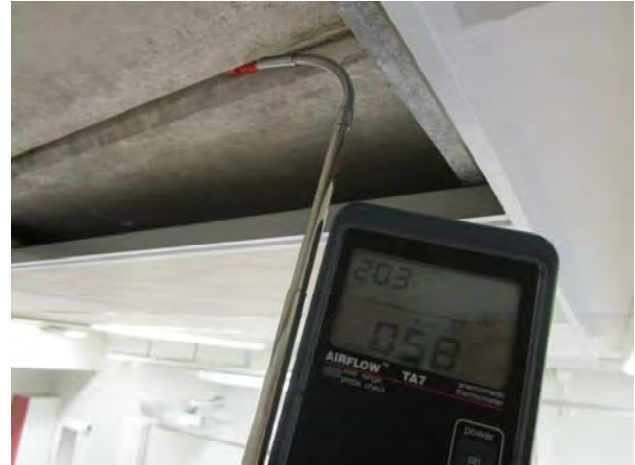
Kuvat 177-180: Vuotoilmavirtauksia ontelolaattojen välisestä saumasta alaslasketun kattoverhouksen yläpuolella. Alaslasketussa kattoverhouslevyssä on kosteusvauriojäljet. (66)

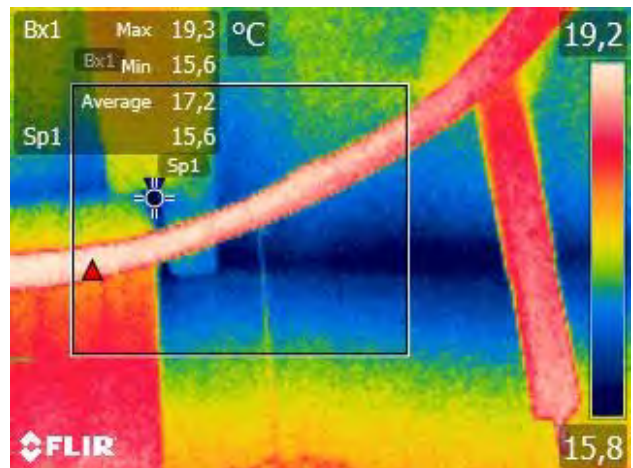
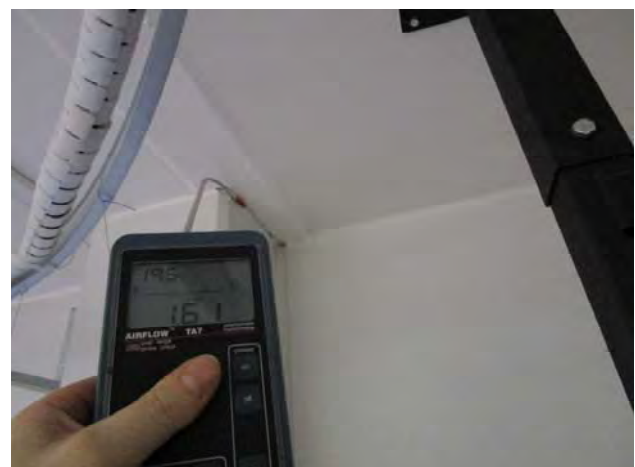
Kuvat 181-184: Vuotoilmavirtauksia yläpohjassa olevasta liikuntasaumasta (67)

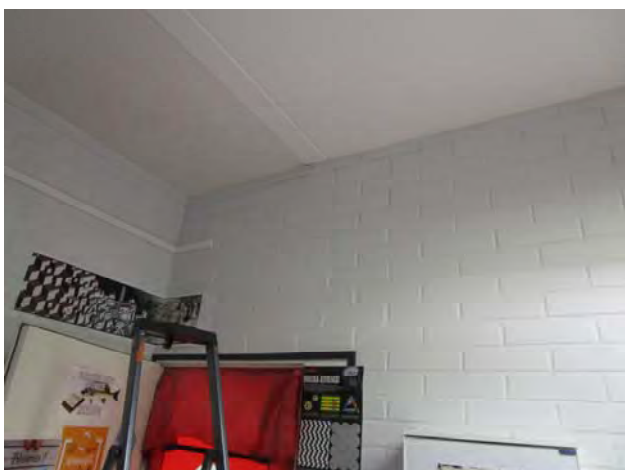
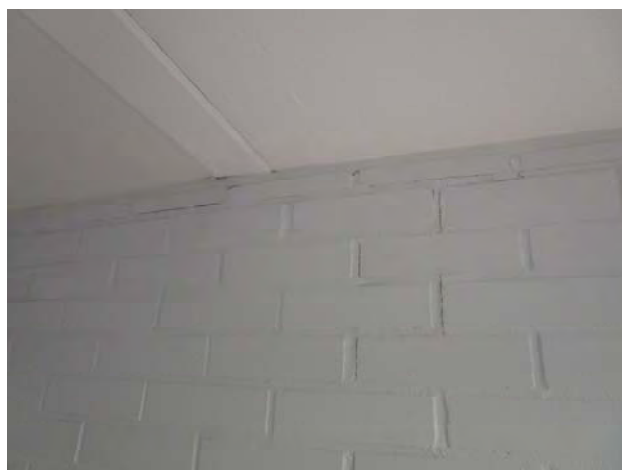
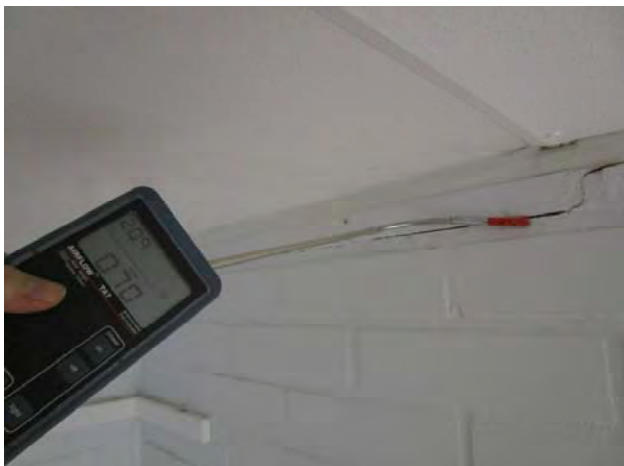
Kuvat 193-196: Vuotoilmavirtauksia tiiliseinässä olevista halkeamista (71)

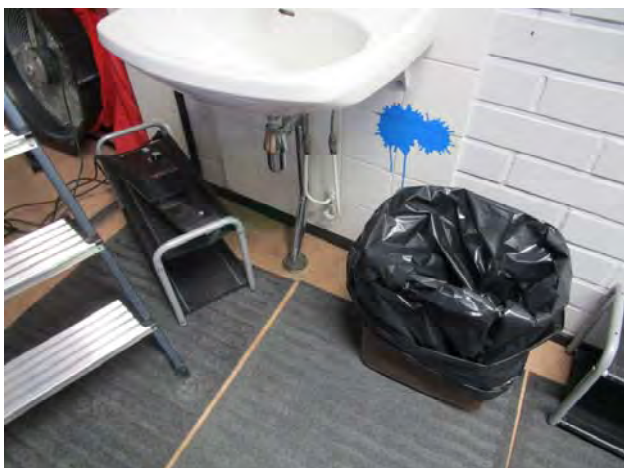
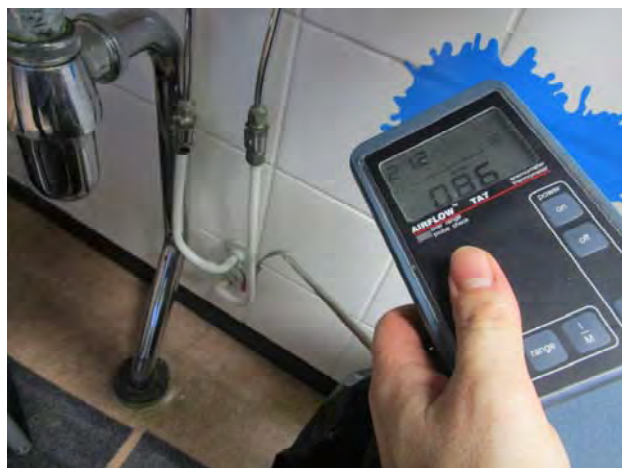
Kuvat 197 ja 198: Vuotoilmavirtauksia väliseinään vesiputkille tehdystä läpivienneistä (72)

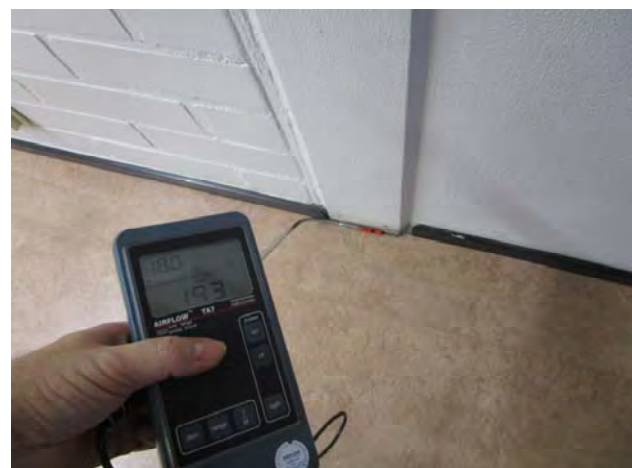
Kuvat 202 ja 203: Vuotoilmavirtauksia ulkoseinien sisänurkan ja välipohjan liitoksessa olevasta halkeamasta (74)

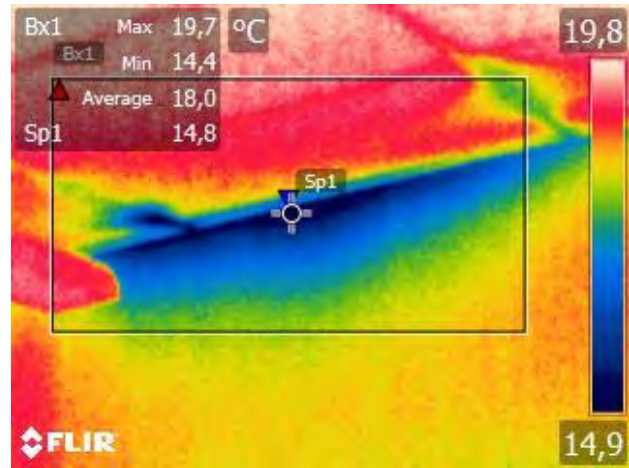
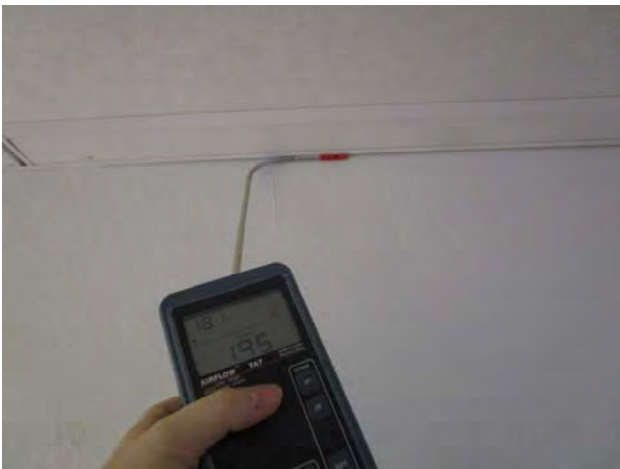
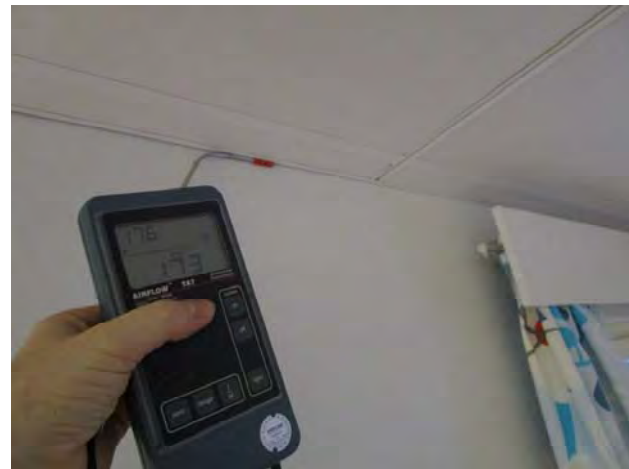
Kuvat 204-207: Vuotoilmavirtauksia ulkoseinän ja yläpohjan liitoksesta (75)

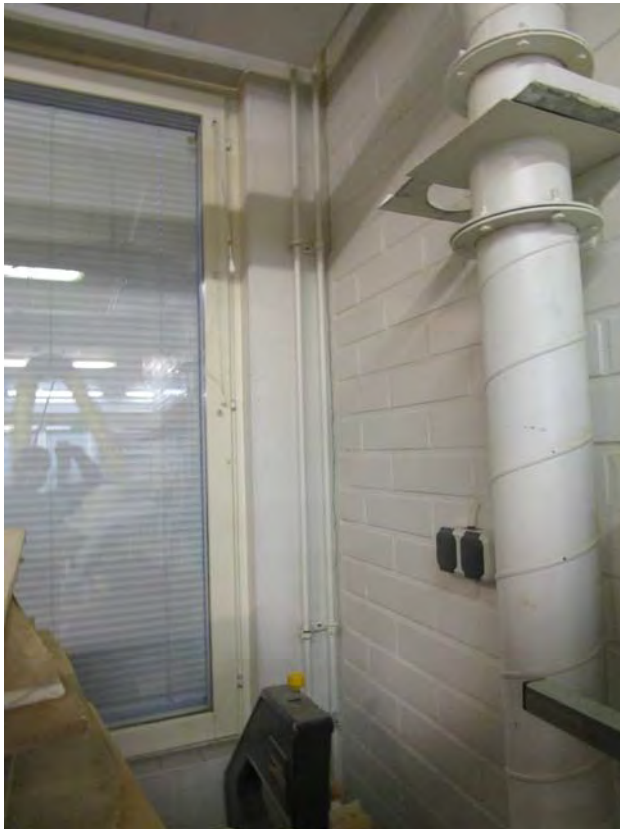
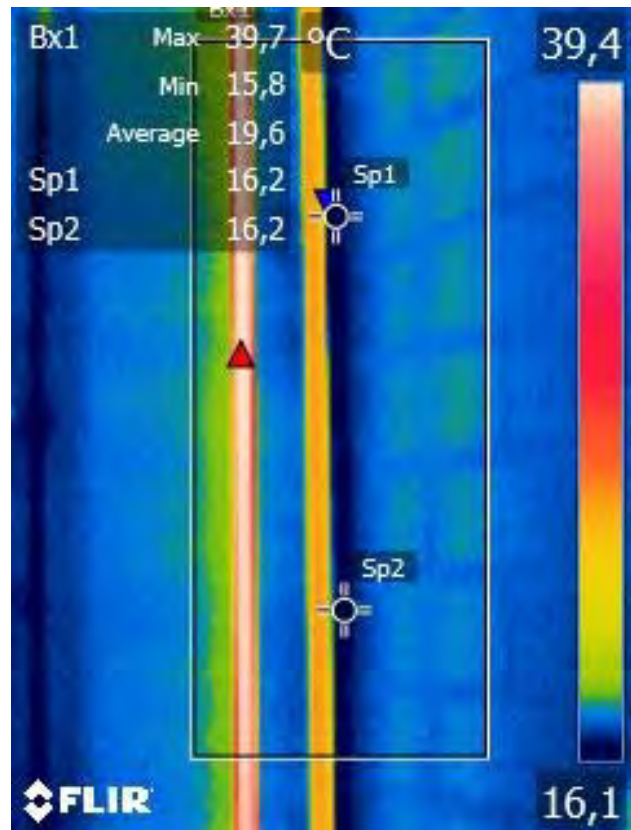
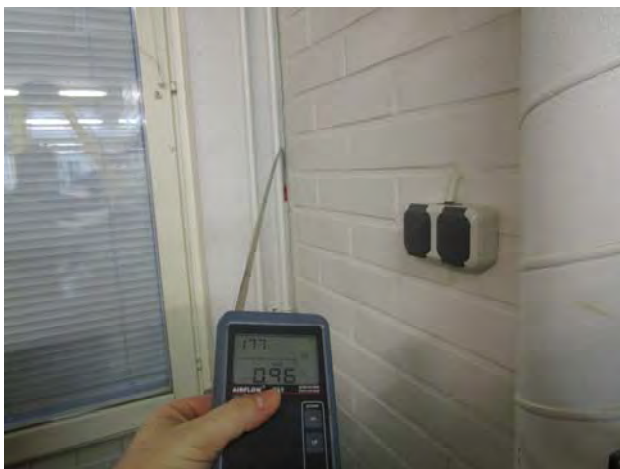
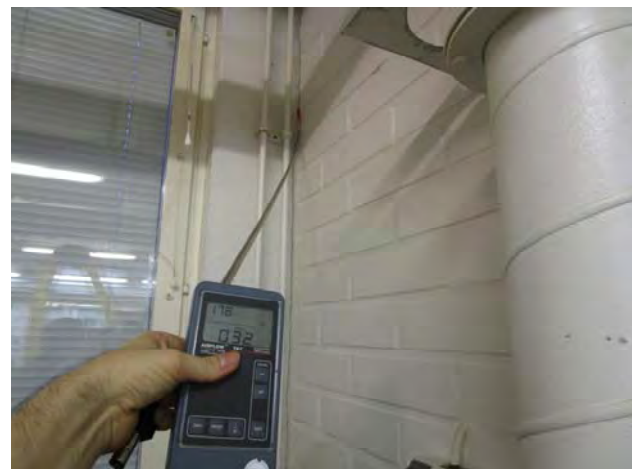
Kuvat 224-227: Vuotoilmavirtauksia ulkoseinän ja huoneen 139 vastaisen väliseinän liitoksessa olevasta halkeamasta. Vuotoilma on arviomme peräisin purunpoistotilasta (huone 139). (81)

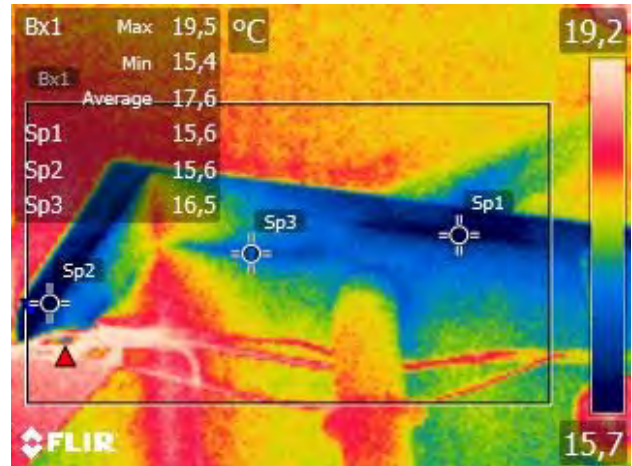
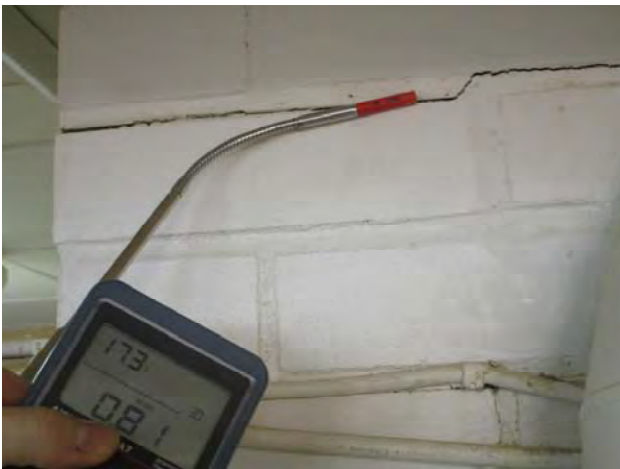
Kuvat 228-230: Vuotoilmavirtauksia huoneen 139 vastaisessa tiiliseinässä olevista halkeamista (82)

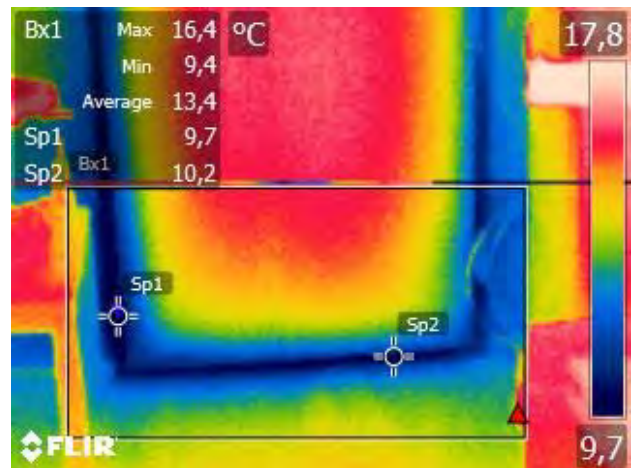
Kuvat 231 ja 232: Vuotoilmavirtauksia huoneeseen 139 johtavasta ovirakenteesta (83)
