Viemäreiden sisäpuolinen TV kuvaus

Nissnikun yläkoulu Masalantie 268 02430 Kirkkonummi	Yhteystiedot: Kirkkonummen kunta Benny Vilander 040 842 54 12
---	---

Viemäreiden toiminnallinen tutkimus:

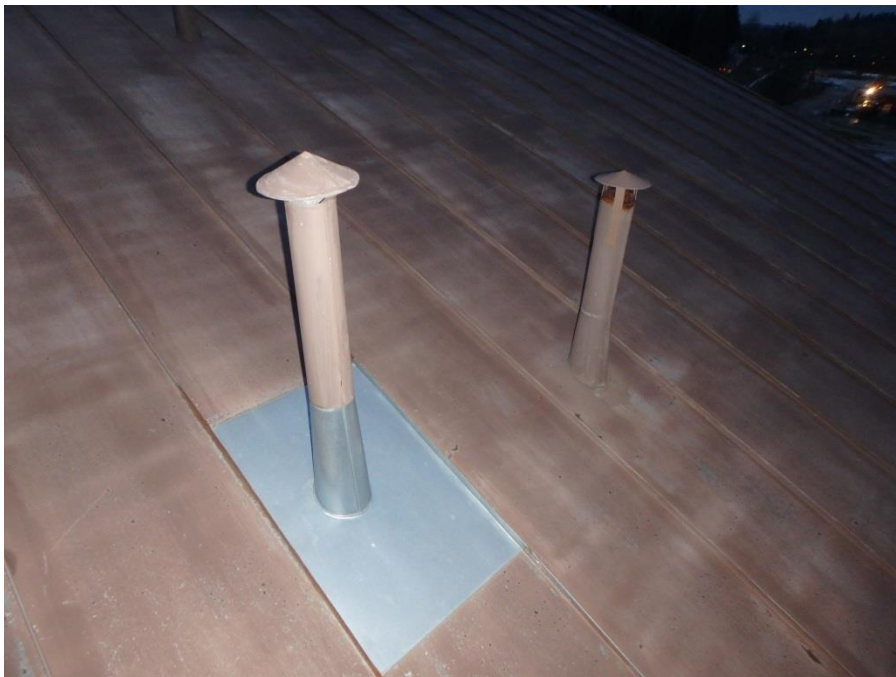
Kuva 1:

Tuuletusviemäreitä vesikatolla.

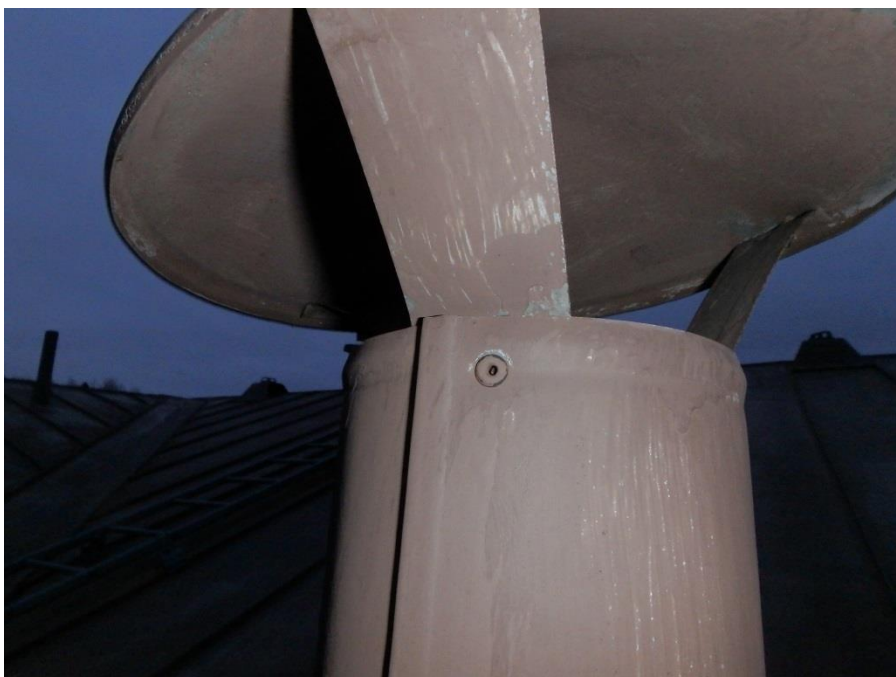
Kuva 2:

Sadehattu kiinnitetty niiteillä.

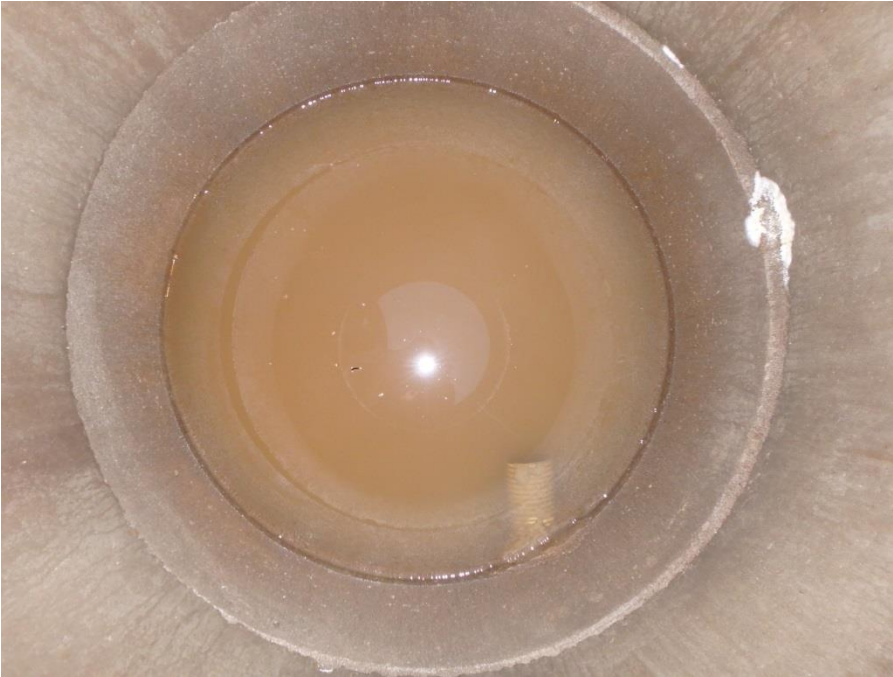
Kuva 3:

Salaojaputki kokonaan veden alla kaivossa.

Osa salaojakaivosta olivat maan alla. Nämä kaivot tulisi paikantaa, kaivaa esille ja kuvata laa-jemmin salaojaverkostoa. Rikkoutuneet ja tukossa olevat salaojaosuudet tulisi korjata, jotta verkosto toimisi suunnitellulla tavalla.

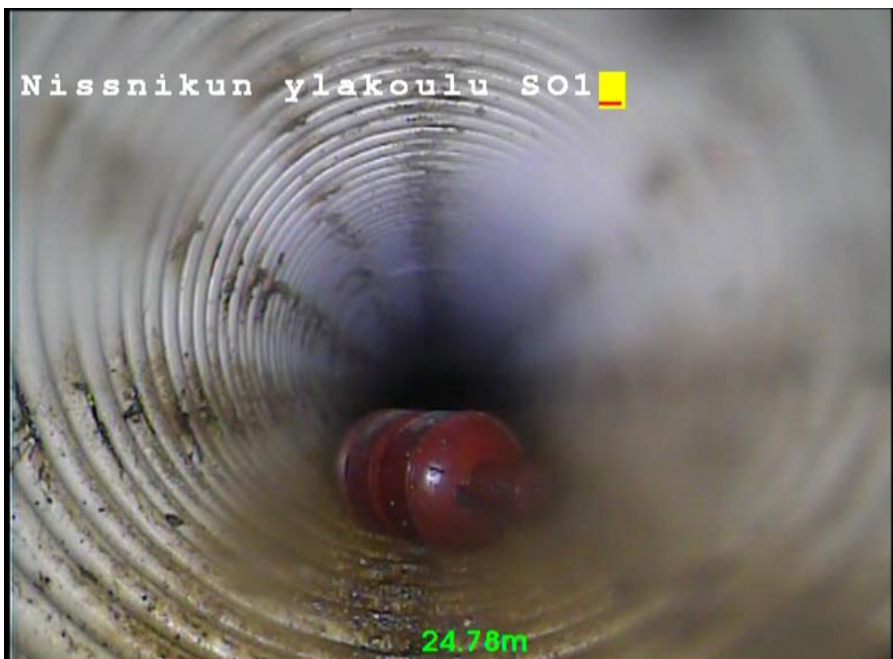
Kuva 4:

Vieraita esineitä salaojaputkessa (SO1).

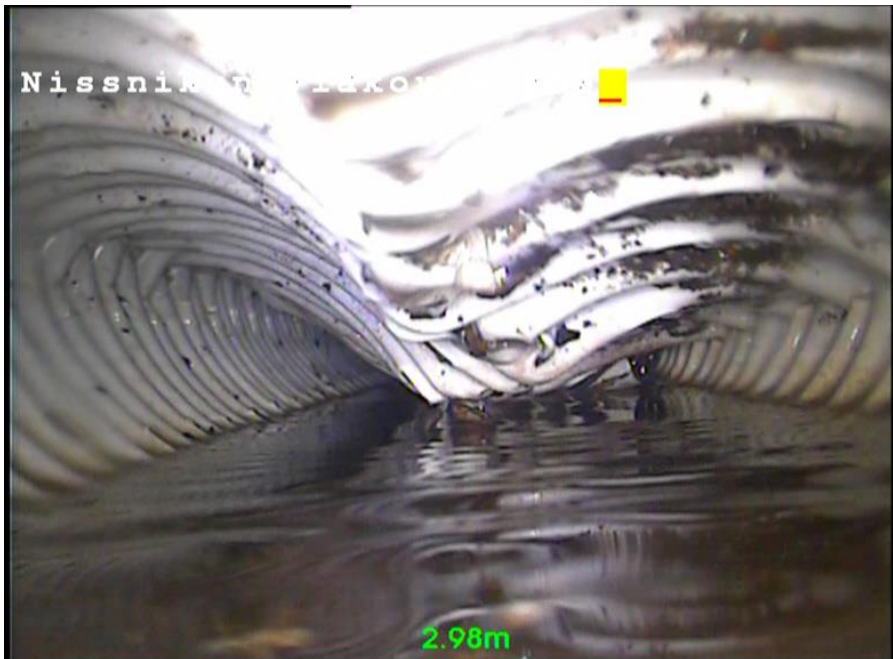
Kuva 5:

Muodonmuutos salaojaputkessa (SO3).

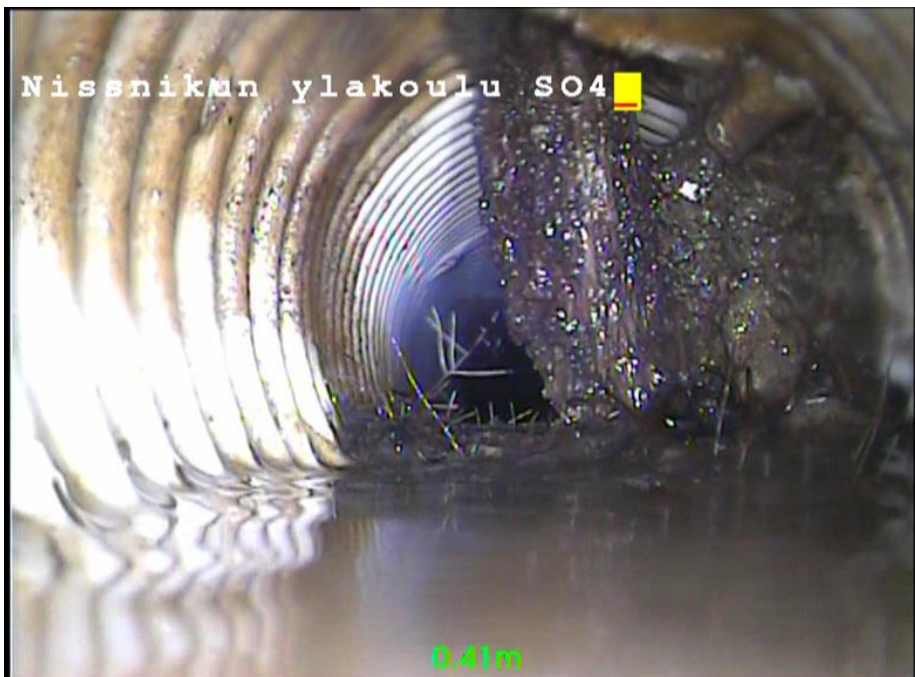
Kuva 6:

Salaojaputki halki ja juurimatto (SO4).

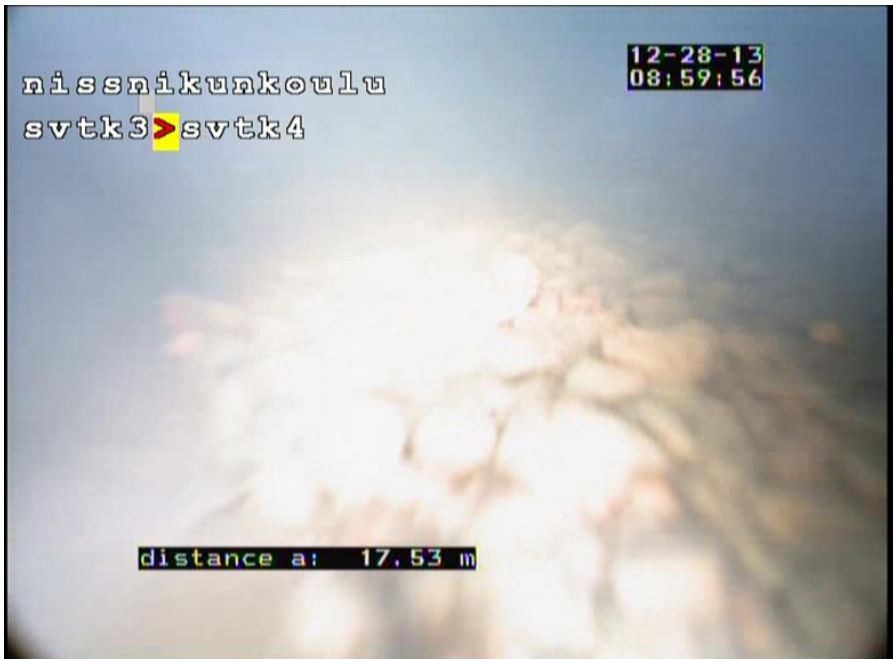
Kuva 7:

Sadevesiviemärissä paljon kiviä.

Suurin osa kuvatuista sadevesiviemäreiden toiminnallinen kunto on hyvää luokkaa. Muutamis-sa havaittiin paljon kiviä, soraa ja muuta viemäriin kuulumatonta. Suositellaan puhdistamaan ainakin nämä putket kuulumattomista esineistä ja kuvaamaan niitä uudelleen, jotta saadaan tarkempi tieto niiden todellisesta kunnosta.

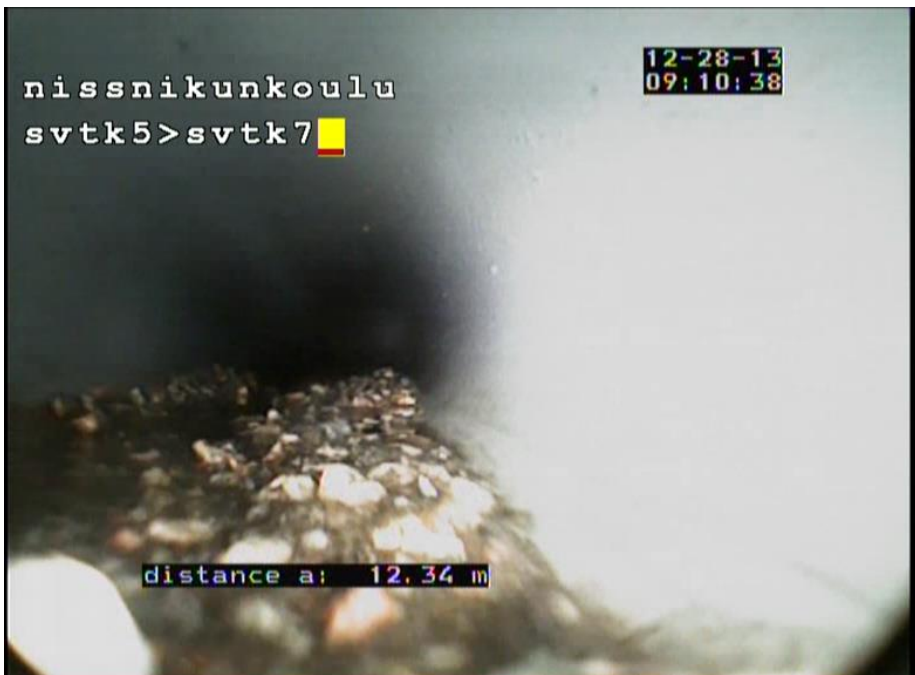
Kuva 8:

Kiviä sadevesiviemärissä.

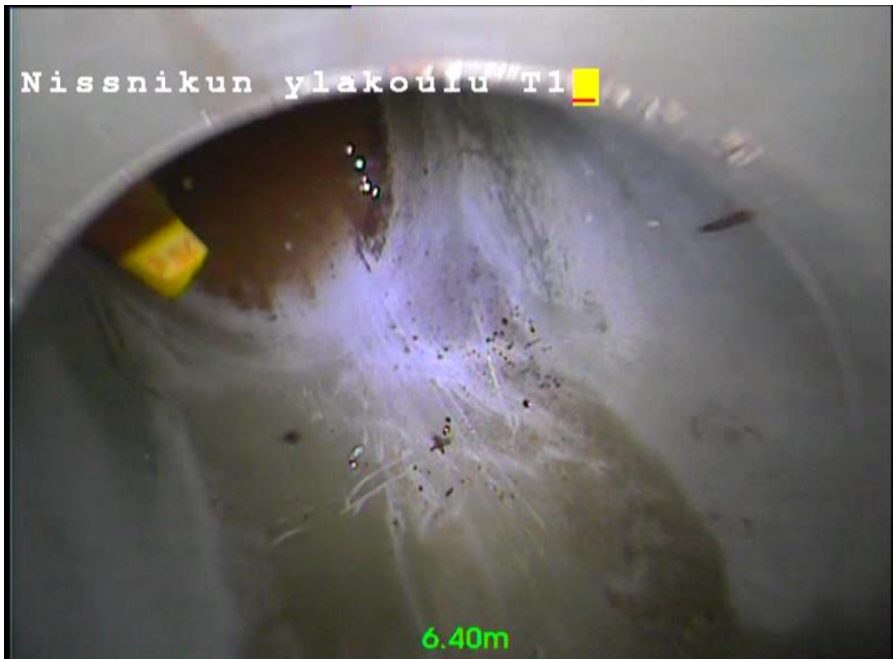
Kuva 9:

Jätevesipohjaviemäreiden toiminnallinen kunto on hyvää/tydyttävää luokkaa. Yksi tutkituista tuuletusviemäreistä oli mahdollisesti tukossa (T1). Toisessa (T4) havaittiin runsaasti vettä vaa-kaosuudella ja putken kaato on mahdollisesti väärään suuntaan. Kaikkia tuuletusviemäreitä ei pystytty tutkimaan niiden kiinteän sadehatun vuoksi (kts. valokuvat). Yhdessä haaraviemäriissä havaittiin runsaasti liettymää ja se oli miltei 50 % tukossa. Suosittelemme ainakin ongelmakoh-tien puhdistamista ja uudelleenkuvausta, jotta saadaan tarkemman kuvan putkien kunnosta. Olisi suositeltavaa vaihtaa kiinteät sadehatut helposti irrotettaviin malleihin ja asentaa niitä tule-tusviemäreille, joista niitä puuttuu, jotta kaikkiin viemäriin on pääsy ongelmatilanteessa. Suosit-telemme myös, että niitä tuuletusviemäreitä mitkä ei ole kuvattu, tutkitaan uudelleenkuvauksen yhteydessä.

Tuuletusviemäri mahdollisesti tukossa (T1). Vettä näkyy vaakaosuudella.

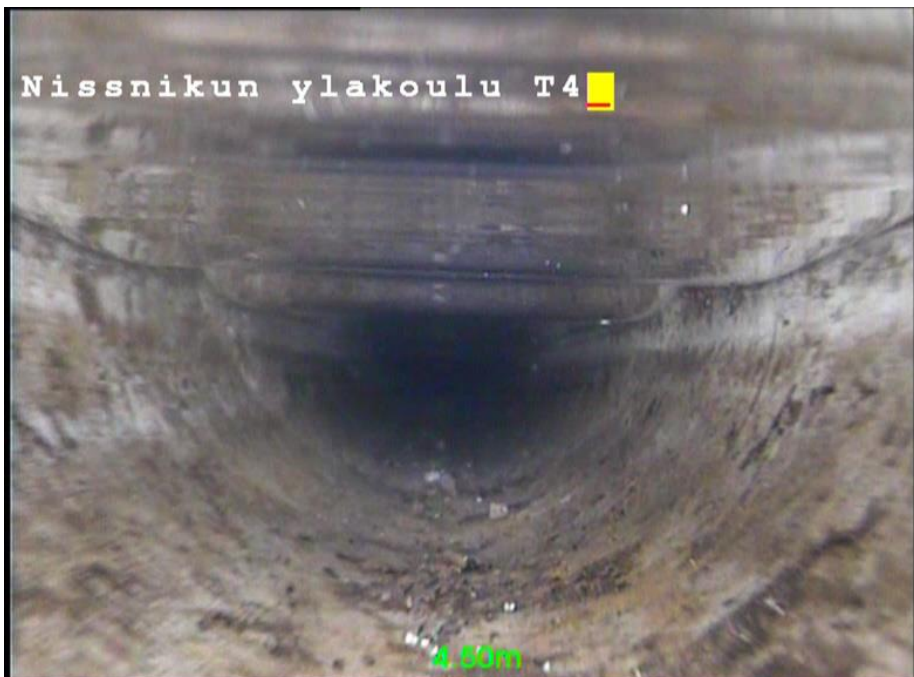
Kuva 10:

Tuuletusviemärin vaakaosuudella runsaasti vettä (T4).

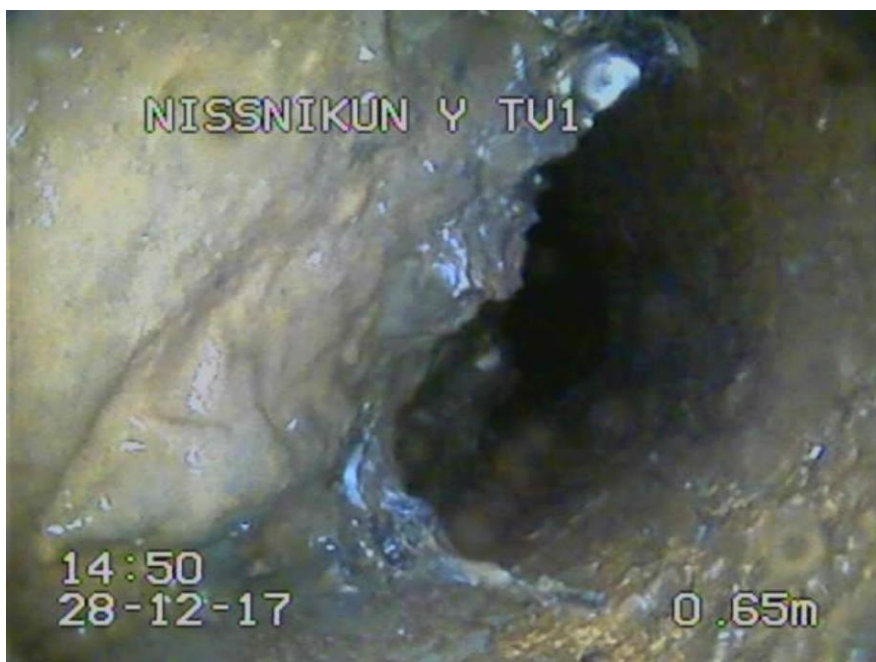
Kuva 11:

Vain noin 50% putkesta käytössä liettymän takia (TV1).

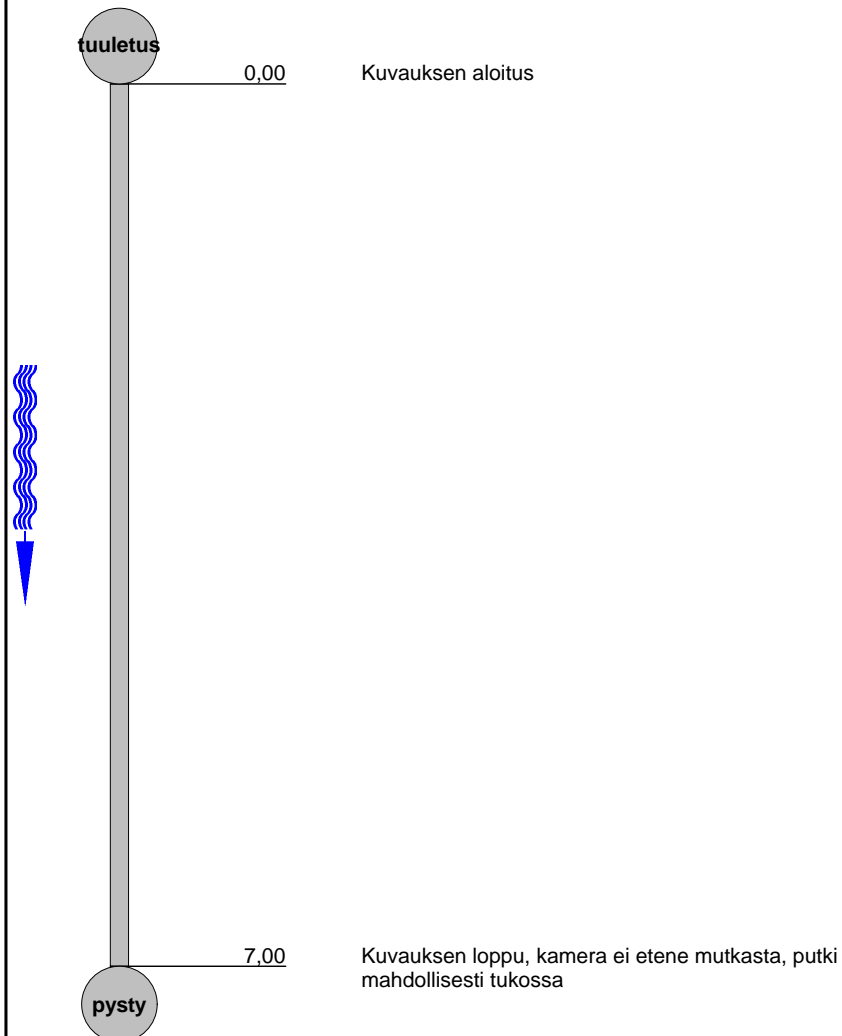
Huomautus :	Putki mahdollisesti tukossa
-------------	------------------------------------

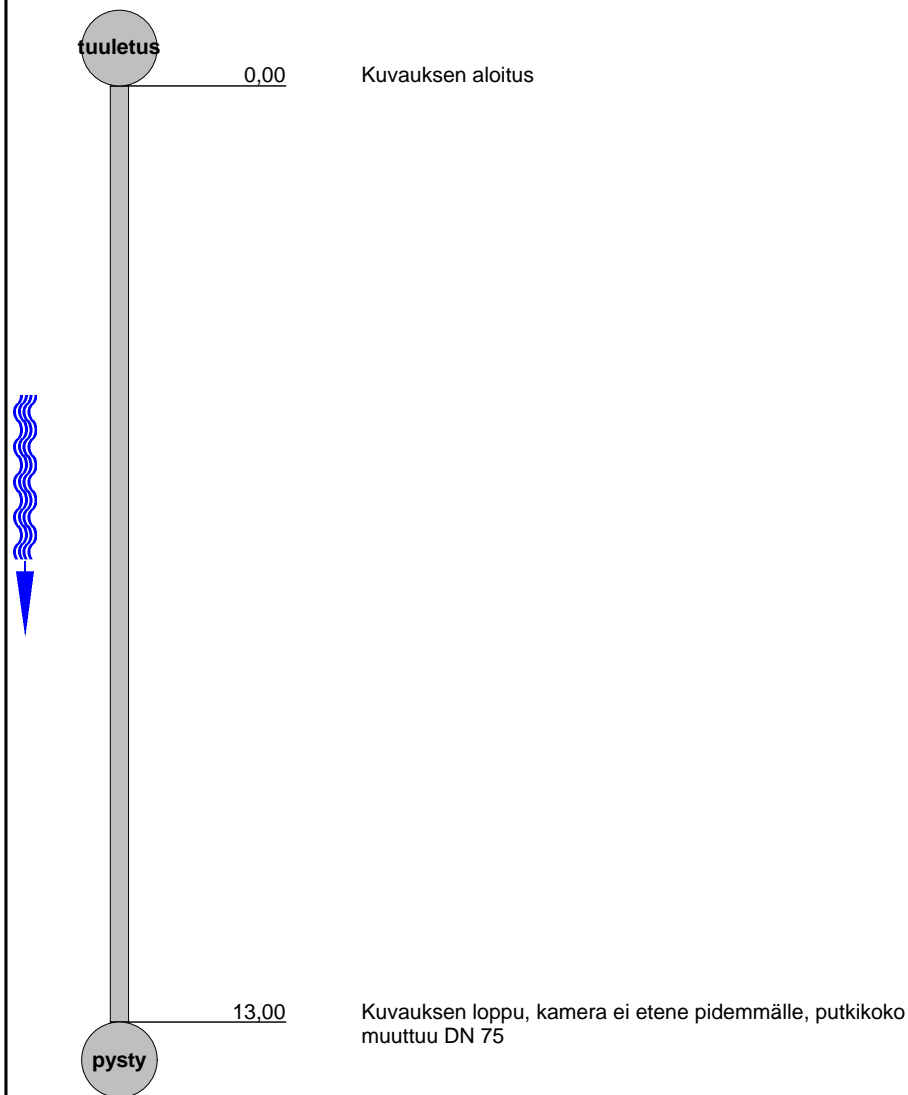
Huomautus: **Vaakavedossa paljon vettä ja putkikoko muuttuu DN 110 -> DN 75**

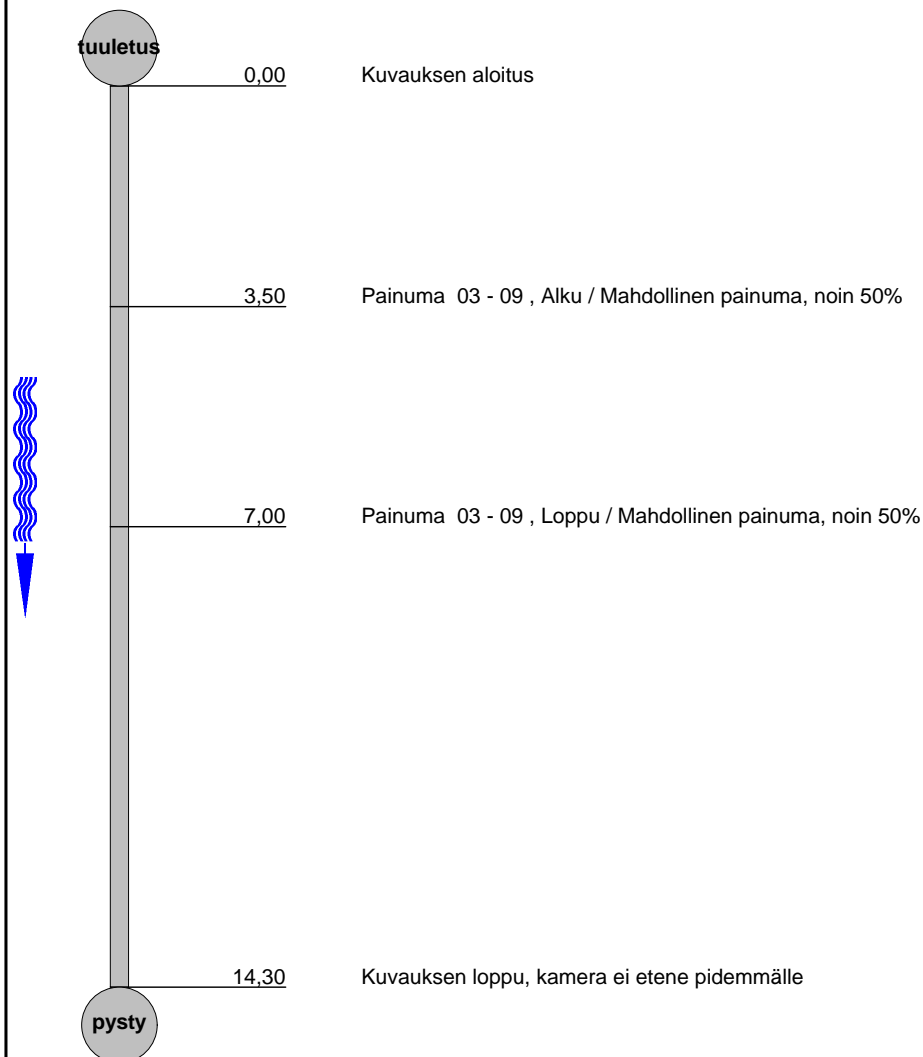
Huomautus :	Mahdollinen painuma ja putkin kaato väärään suuntaan
-------------	---

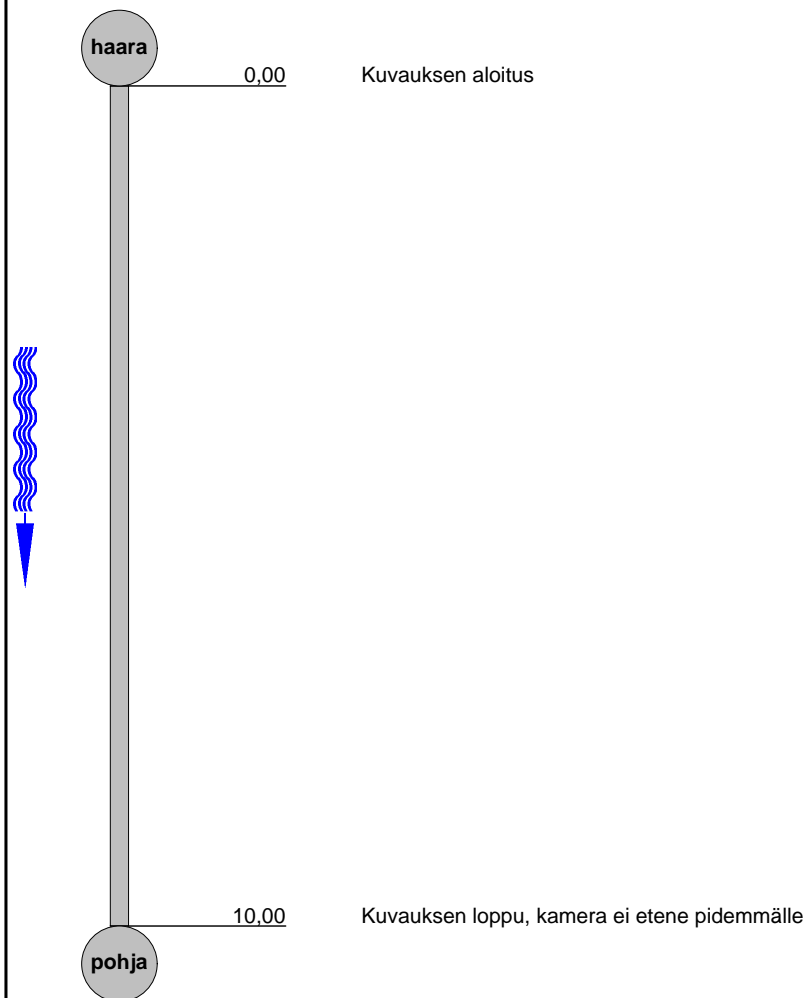
Huomautus: **Putkessa paljon kertymää, paikoin noin 50%**

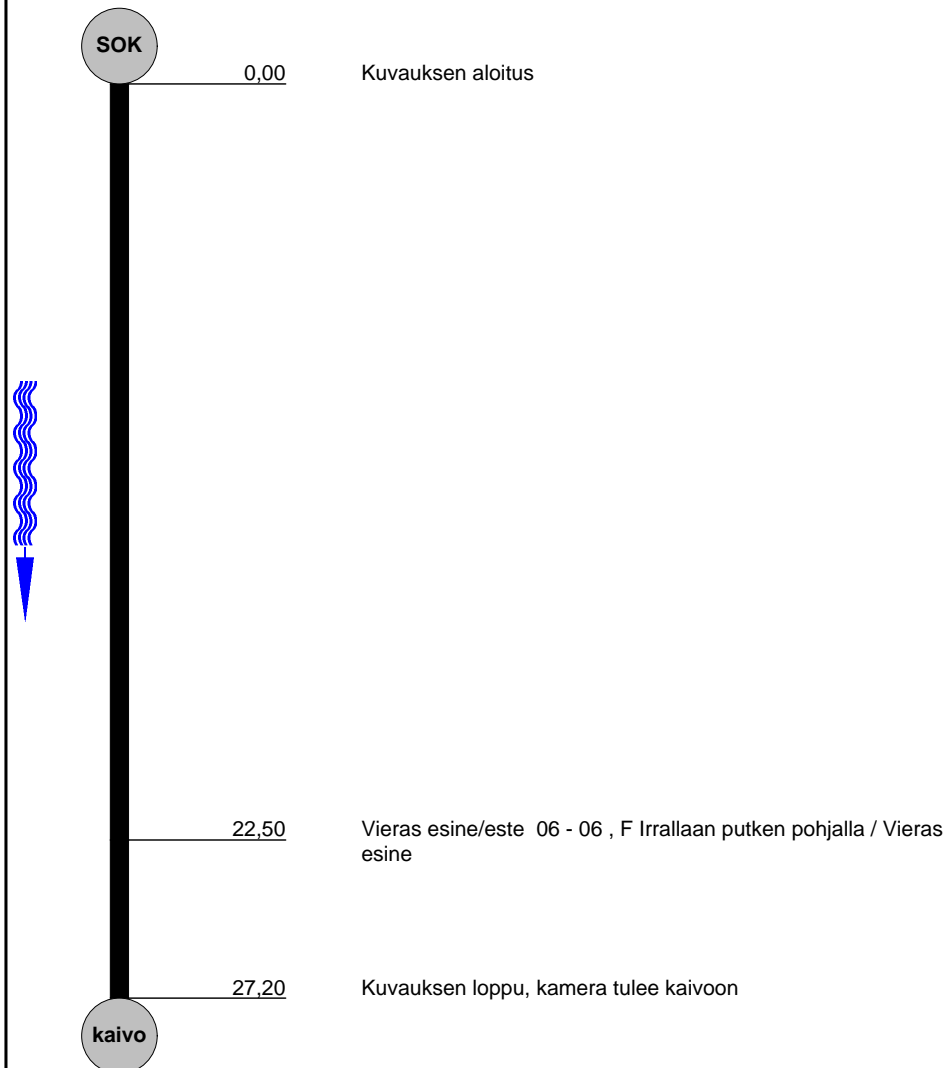
Huomautus : **Mahdollisia painumia matkalla noin 5-30%.**

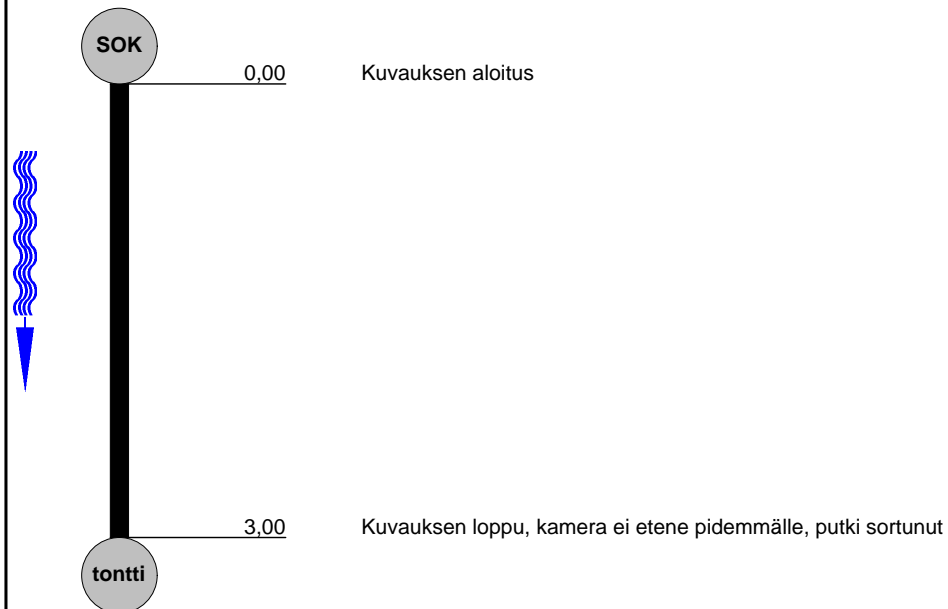
Huomautus: Putki sortunut

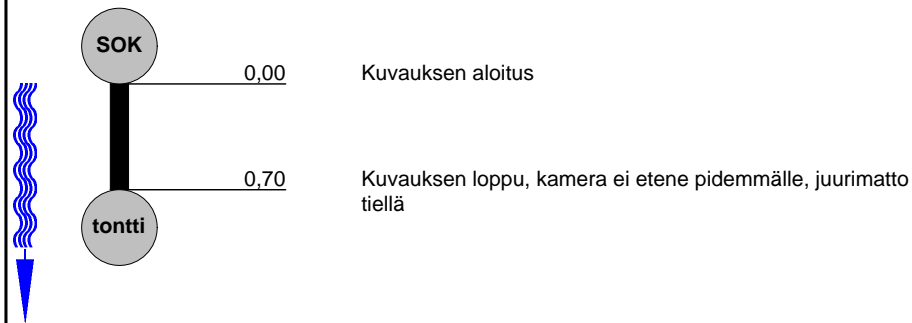
Huomautus: Putki auki ja juuria kasvaa sisään

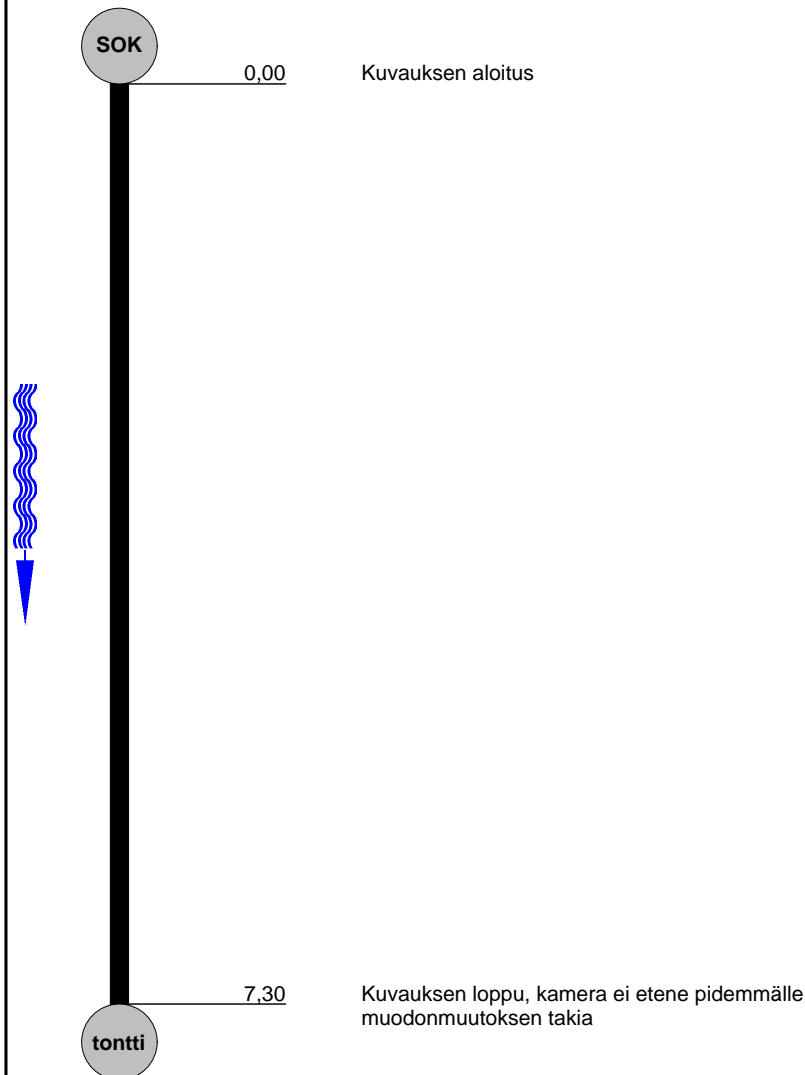
Huomautus: **Putkessa noin 70-90% vettä melkein koko matka ja pohjassa kertymää. Muodonmuutos**

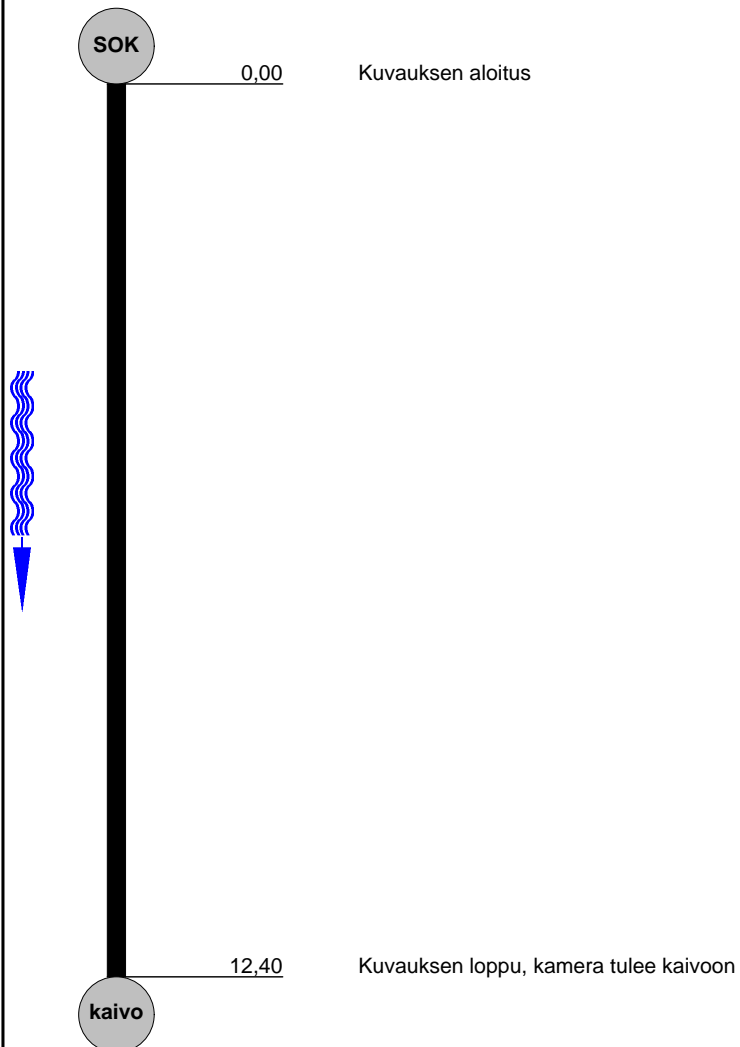
Huomautus :	Putkessa isoja kiviä ja muodonmuutoksia
-------------	--

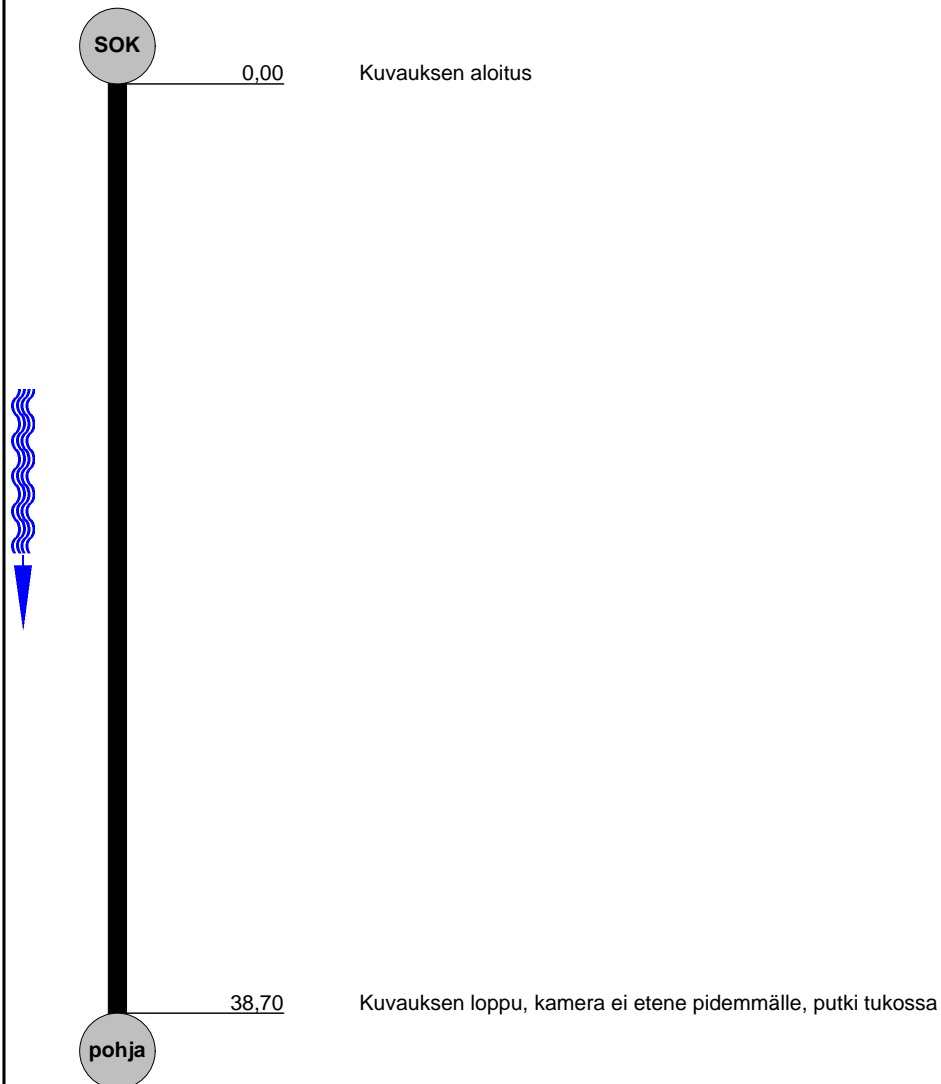
Huomautus: **Putki tukossa. Paljon pieniä muodonmuutoksia ja painumia. Vesi seisoo monessa paikassa**
