TUTKIMUSSELOSTUS

SEPÄN KOULU, MASALA
KOSTEUS- JA SISÄILMATEKNINEN TUTKIMUS
17.5.2013

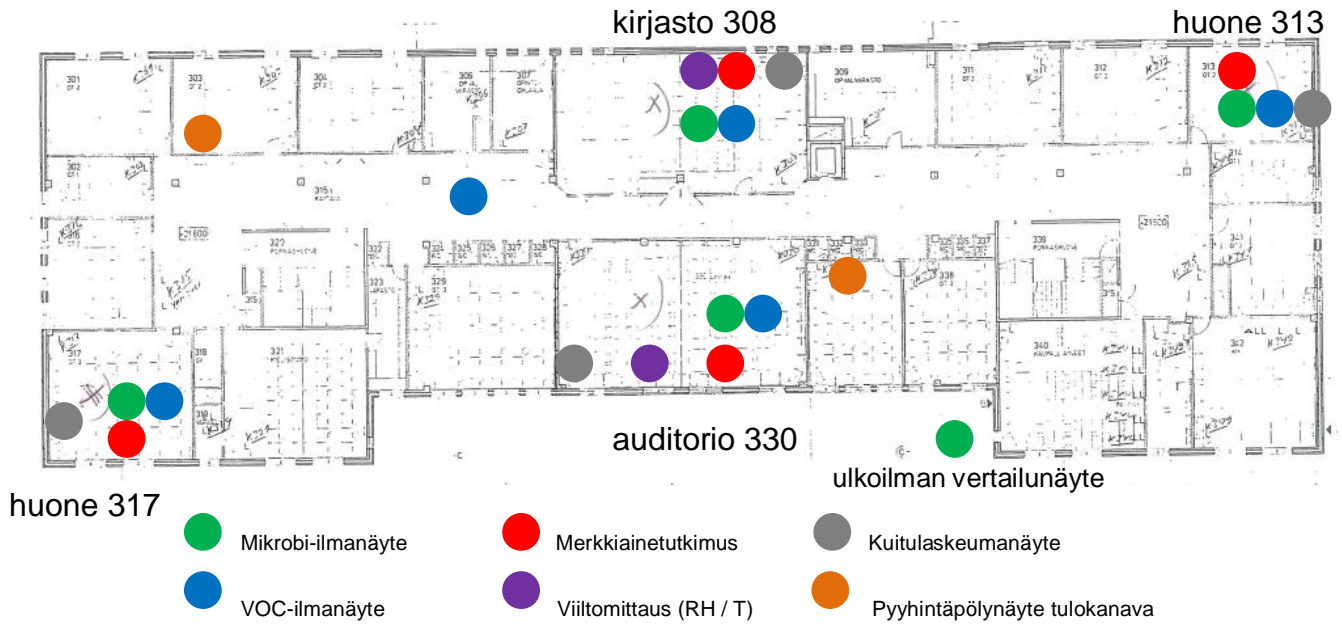
Kuva 1. Tehtyjen tutkimusten sijainti Sepän koulun 3. kerroksessa.

Kuvassa 1 on esitetty tiloissa tehtyjen tutkimusten sijainti.

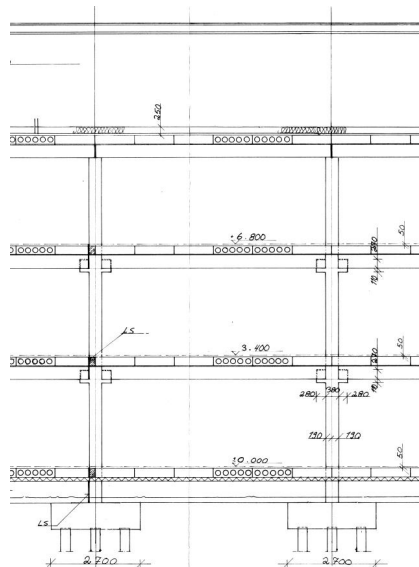
Kuva 2. Leikkaus A-A kirjaston ja auditorion kohdalta.

Välipohjarakenne on rakennuspiirustuksien ja havaintojen perusteella seuraavanlainen:

- Ontelolaatta 265 mm
- Pintavalu 50 mm
- Pintamateriaali, linoleumimatto (3. krs)

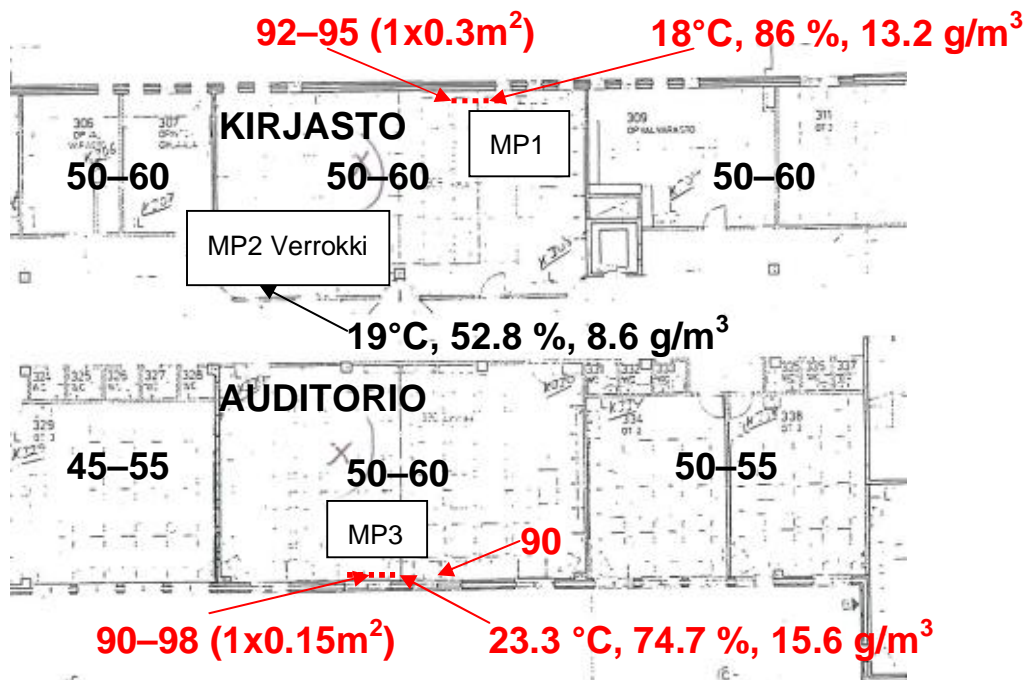
Pintakosteuskartoitus tehtiin koko 3. kerroksessa lukuun ottamatta lukittua huonetta 302. Kartoituksen perusteella suurimmassa osassa tiloja lattiasta ja seinien alaosista mitatut kosteudet ovat alhaisia (anturin lukema 45–60). Kirjastossa ja auditoriossa pintakosteuskartoitus antoi lukemia 90–98 lattiasta ulkoseinien vierestä (kuva 3).

Viiltomittauksessa saatiin linoleumimatosta (kuva 3, MP 1-3) kirjastosta ja auditoriosta absoluuttiset kosteuden arvot $13,2 \text{ g/m}^3$ ja $15,6 \text{ g/m}^3$. Kirjastosta otetun verrokin kosteus määrä oli $8,6 \text{ g/m}^3$. Ylimääräinen kosteus kirjaston ja auditorion ulkoseinustalla saattaa olla peräisin kattovuodoista, joita tiloissa on ollut.

Kuva 3. Pintakosteuskartoituksessa ja viiltomittauksessa havaittiin kohonneita kosteuspitoisuuksia (punaiset merkinnät) kirjastosta ja auditoriosta. Vertailuarvot on merkitty mustalla. Pelkät luvut kuvaavat pintakosteuskartoituksen tuloksia.

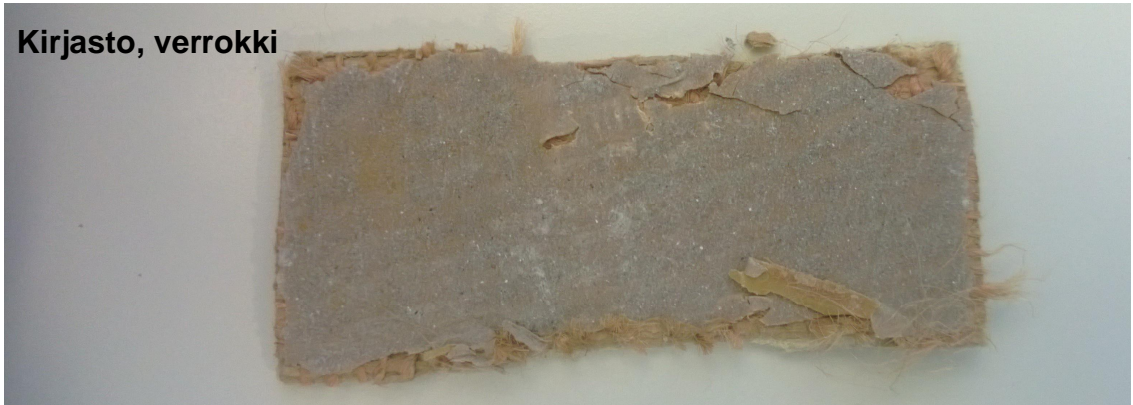
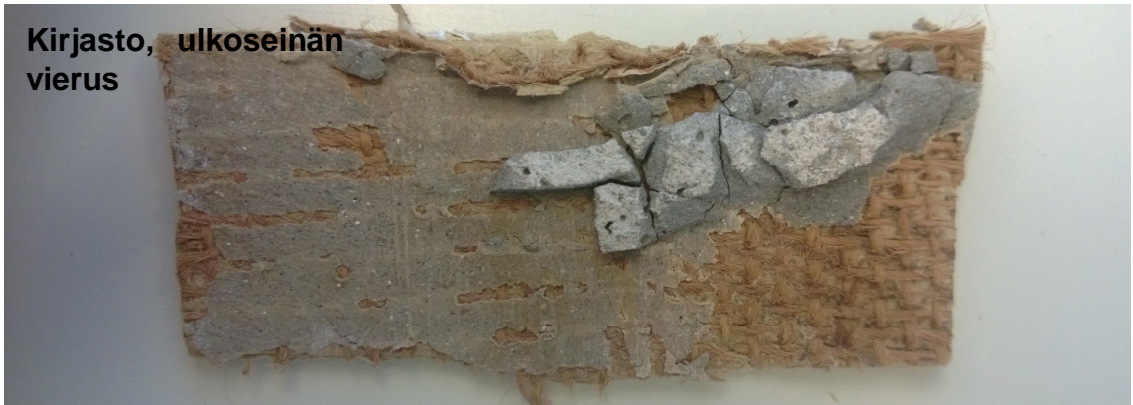
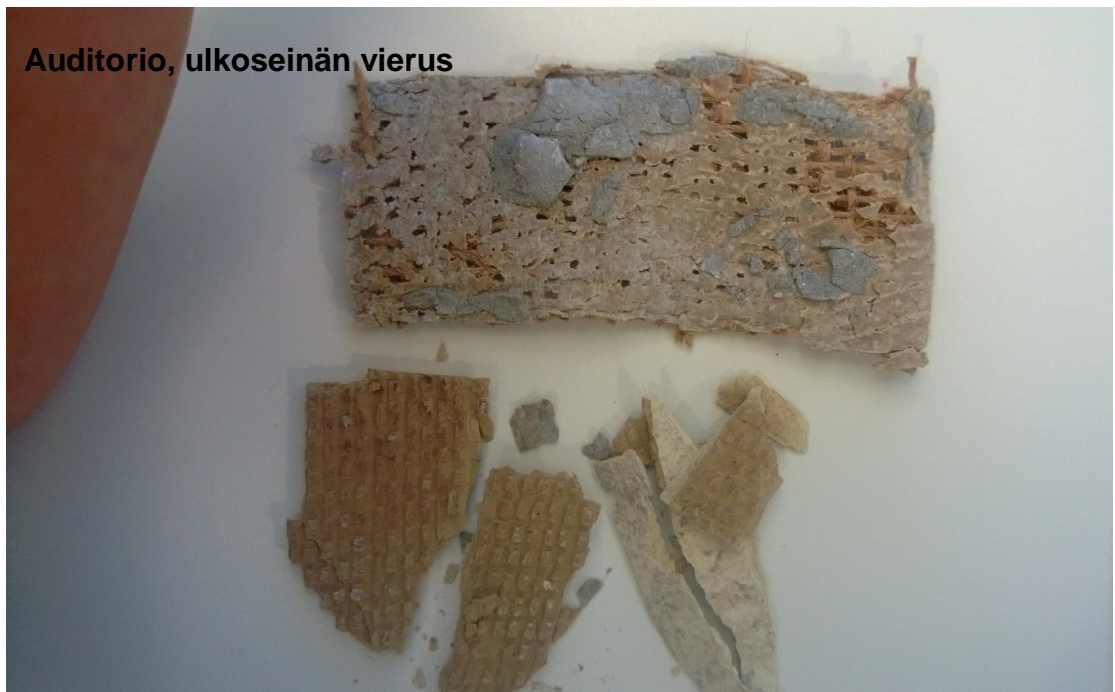
Kirjaston ja auditorion linoleumimatosta irrotettiin mattopalat (kuvat 4-6) ulkoseinustojen kohdista, joista todettiin viiltomittauksessa kohonneita kosteuspitoisuuksia sekä kirjaston verrokin kohdasta. Auditorion mattopalan liima on vaurioitunut ja matto on halkeilevaa. Kirjaston mattopalan liima oli paikoin menettänyt tartuntaansa ja matto oli niin ikään halkeilevaa. Auditorion ja kirjaston mattopalat haisivat erilaiselle kuin verrokkikohdan mattopala, joka haisi ehjälle linoleumimatolle.

Kirjasto, verrokki

Kirjasto, ulkoseinän vierus

Auditorio, ulkoseinän vierus

Kuvat 4-6. Kuvia linoleumimaton näytepaloista kirjastosta ja auditoriosta.

Suosittellemme, että auditorion ja kirjaston linoleumimatto uusitaan noin metrin leveältä kaistalta kuvan 7 osoittamalta pituudelta ulkoseinän viereltä. Mattoa uusittaessa on tarkennettava korjausalue, siten että vanhaa mattoa poistetaan joka reunalta niin paljon, että ehjä matto tulee vastaan. Ehjää mattoa tulee poistaa noin 0,5 m pituudelta.

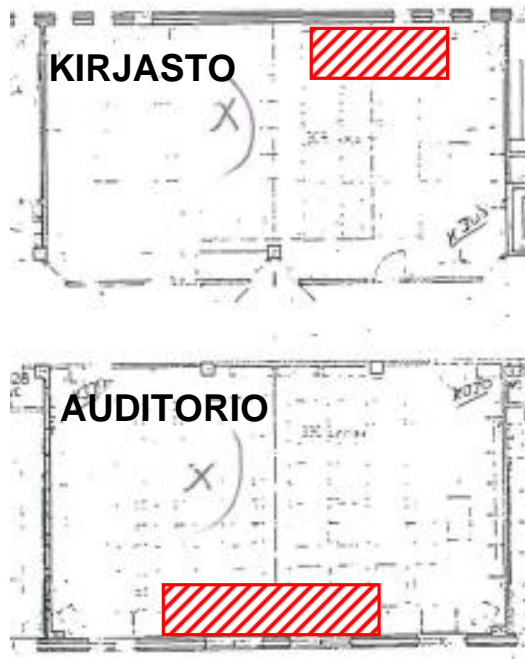
Kuva 7. Auditorion ja kirjaston lattiamatto on suositeltavaa uusida kuvan mukaisilta alueilta.

- Vaurioituneen linoleumimaton vaihtaminen kuvan 7 mukaiselta alueelta auditoriossa ja kirjastossa.
- Tuloilman päätelaitteiden sisäpintojen mineraalivillalevyjen poisto tai vaihtaminen kolmannessa kerroksessa ja tarvittaessa koko rakennuksessa.

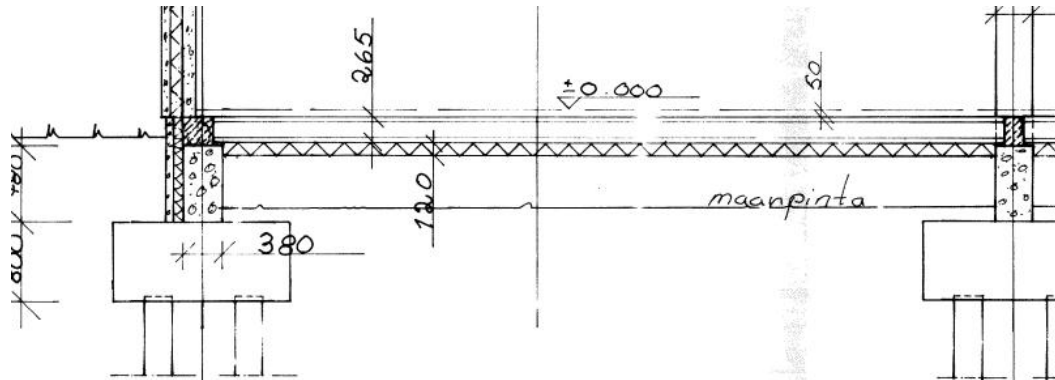
Alapohjarakenne on rakennuspiirustuksien (kuva 8) ja havaintojen perusteella:

- Maaperä, hiekka
- Ryömintätila, noin 600 mm
- EPS 120 mm
- Ontelolaatta 265 mm
- Pintavalu 50 mm
- Pintamateriaali

Kuva 8. Rakennuksen alapohja on ryömintätilainen.

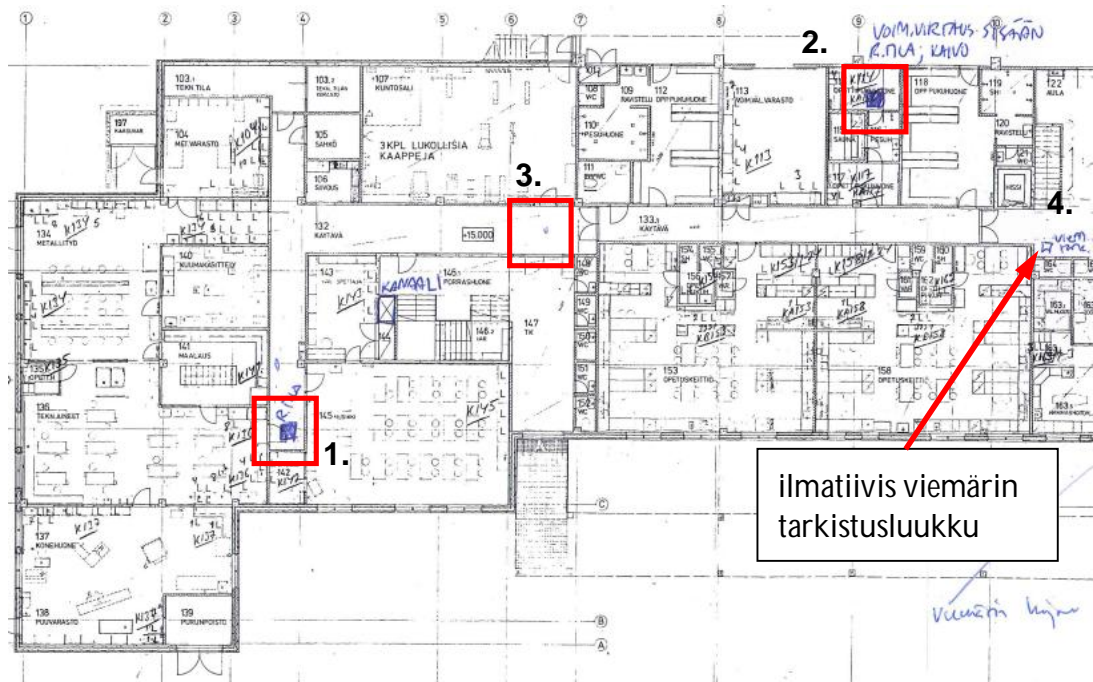
Ryömintätilaan katsottiin kuvan 9 mukaisesta luukusta (kohta 2). Luukun reunoilta virtasi ilmaa ylöspäin pukuhuonetilaan. Ryömintätilan luukkuja kohdassa 1 ei avattu. Kohdassa 3 olevasta pienen luukun reiästä virtasi ilmaa ylöspäin käytävälle. Tätä luukkuja ei avattu. Viemärin tarkistusluukku oli tiivis kohdassa 4.

Kuva 9. Ensimmäisen kerroksen luukut ryömintätilaan (1-2) ja muut havaintokohdat. Kohtien 1 ja 3 luukkuja ei avattu.

Ryömintätila oli aistinvaraisesti arvioituna hieman kostea. Orgaanista jätettä ryömintätilassa oli vähän. Ryömintätilasta ei havaittu mikrobiperäisiä hajuja. Maaperässä on kuitenkin aina mikrobeja, joten ryömintätilan ilmaa ei saa virrata sisälle. Suosittelemme opettajien pukuhuoneen ryömintätilan luukun sekä muiden vuotavien luukkujen tiivistämistä.

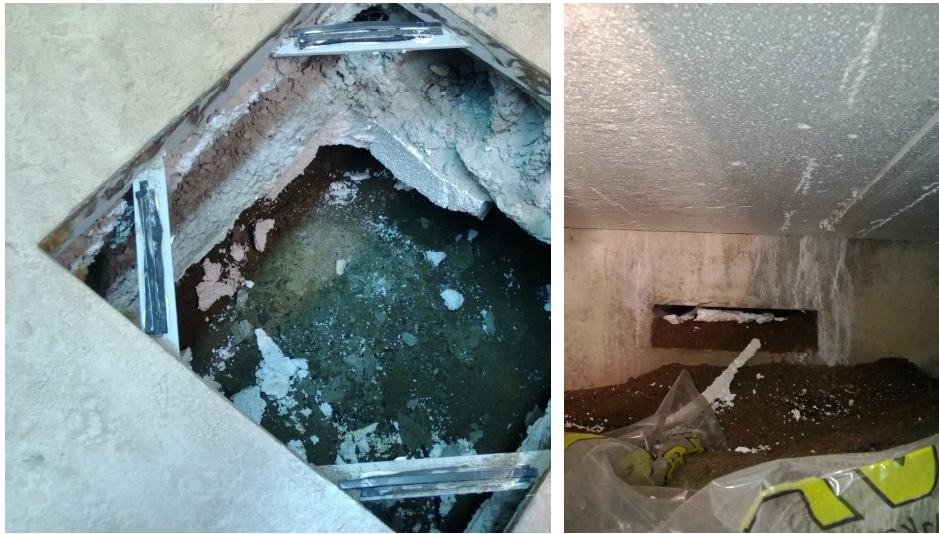
Kuvissa 10–11 on esitetty ryömintätilan luukku ja näkymä ryömintätilaan (kuvan 9 kohdassa 2).

Kuvat 10–11. Ryömintätilan luukku ja näkymä ryömintätilaan.

Ryömintätila on todennäköisesti tuulettamaton. Tuulettusta ei ole piirretty rakennekuvaan eikä tuuletusputkia havaittu sokkelissa.

- Ryömintätilan luukkujen tiivistys sekä porrashuoneen LVI-kuilun luukkujen tiivistys.
- Jatkuvaan käyttöön otettujen tilojen (ainakin tilat 306–308) ilmanvaihdon parantaminen.

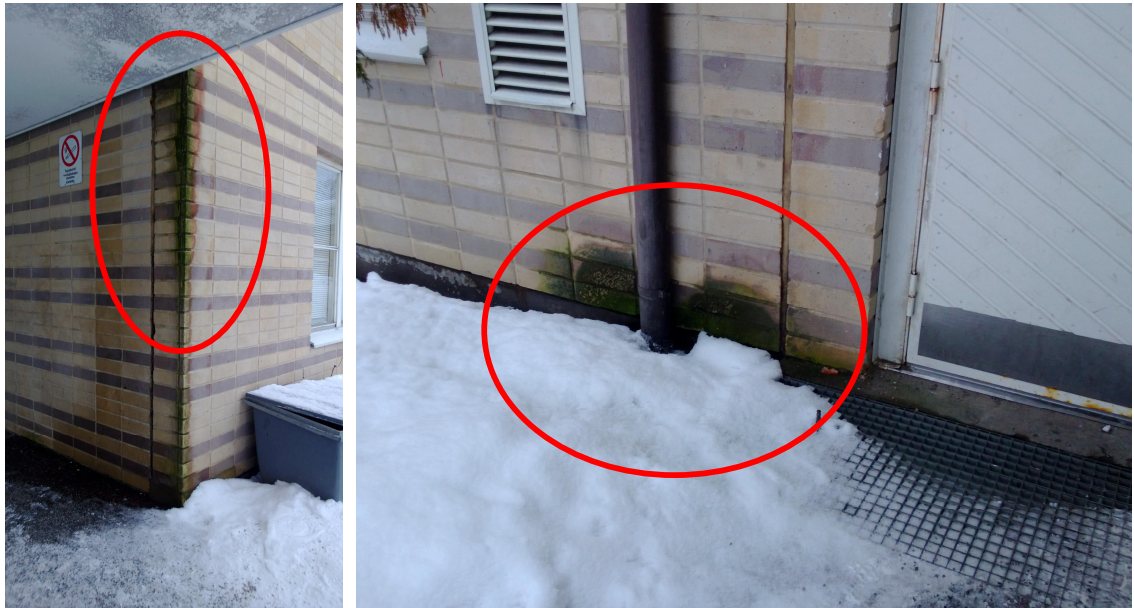
Sisäänkäynnin yhteydessä havaittiin kosteusvaurio seinän ulkonurkasta (kuva 12), mikä johtuu ilmeisesti katoksen päältä valuvasta vedestä. Syöksytorven juuressa oli toinen kosteusvaurio (kuva 13).

Kuvat 12–13. Sisäänkäynnin yhteydessä oli kostevaurioita katoksen valumavedestä ja syöksytorven juuresta.

- Sisäänkäynnin läheisten seinien kosteusrasituksen estäminen vedenohjauksen parantamisella.

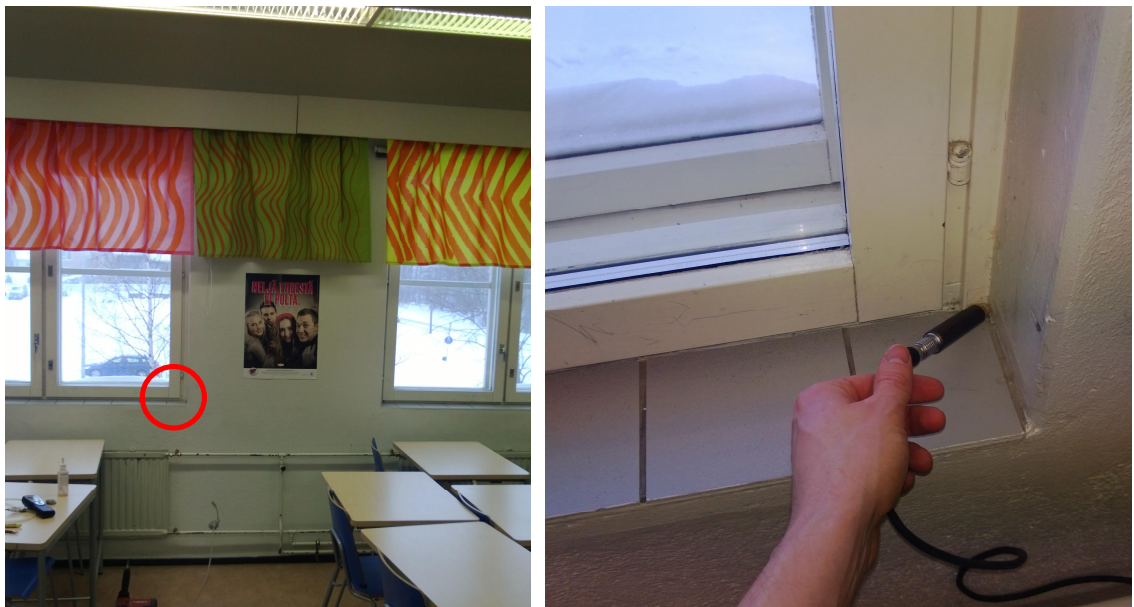
Huone 313

Merkkiaiinekokeella havaittu ilmanvuotokohta on esitetty kuvissa 14–15.

Kuvat 14–15. Huoneen 313 seinässä oli ilmanvuotokohta ikkunan nurkassa.

Tiloissa 313, 317 ja auditoriossa todettiin ilmavuotoja ikkunan nurkasta karmiliittymästä. Tämä on tyypillinen ilmanvuotokohta, jota voidaan pitää hyväksyttävänä aikakauden rakennuksille. Tilassa 317 todettiin lisäksi lattia-seinäliittymän ilmavuotoa. Kirjastossa ei todettu ilmavuotoa, joskin kirjastossa ei päästy testaamaan seinän ylä-

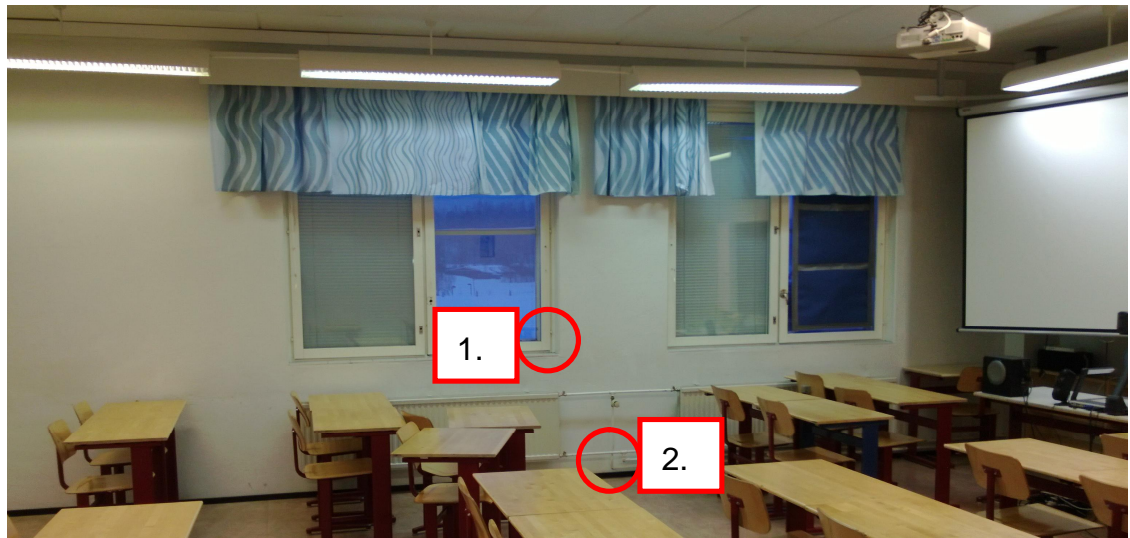
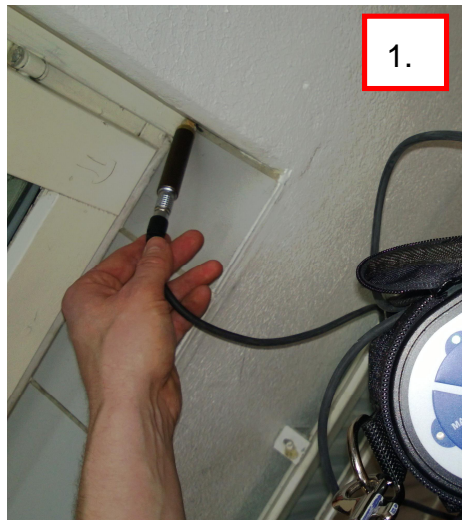
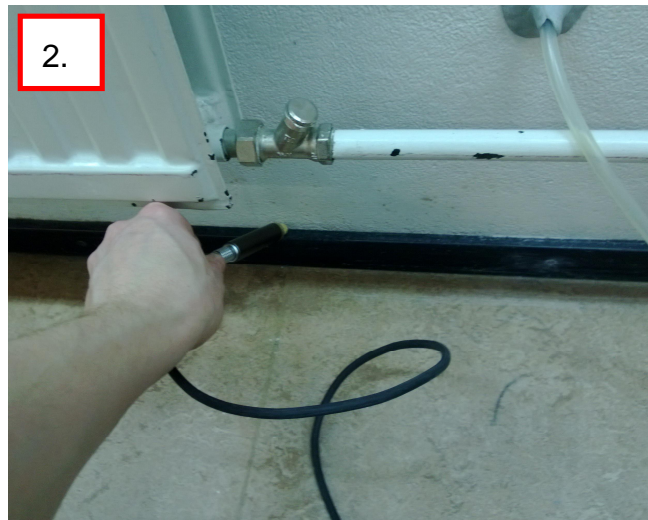
Huone 317

Merkkiaiinekokeella havaitut ilmanvuotokohdat on esitetty kuvissa 16–18.

Kuvat 16–18. Huoneen 317 seinässä oli ilmanvuotokohtat ikkunan nurkassa ja lattia-seinä-liittymässä.

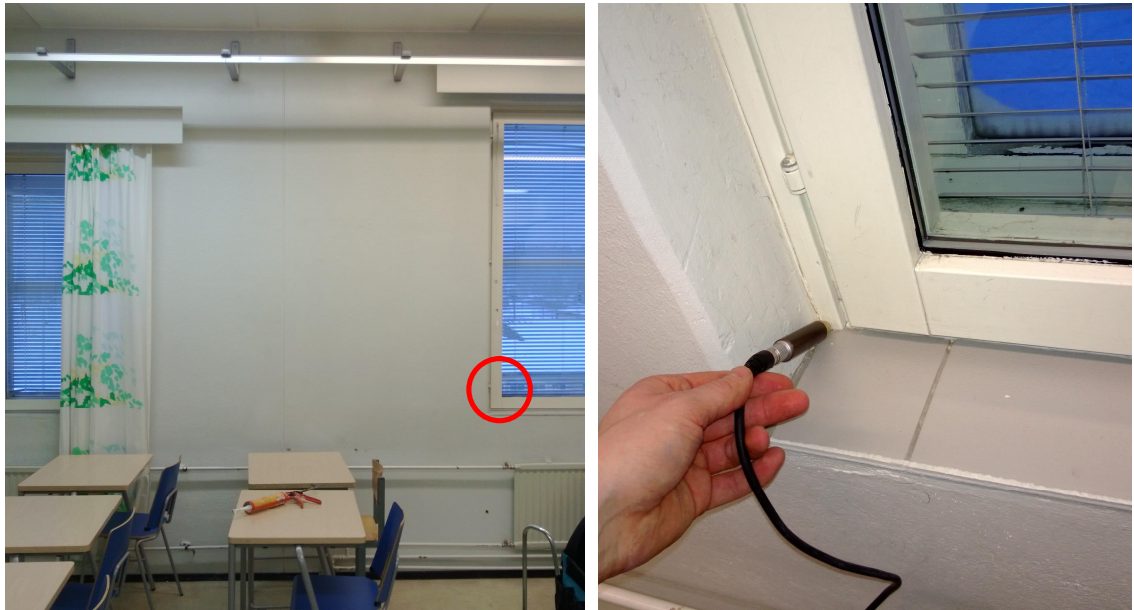
Auditorio 330

Auditorion seinästä ikkunan nurkasta havaittu ilmanvuotokohta on esitetty kuvissa 19–20.

Kuvat 19–20. Auditorion seinässä oli vuotokohta ikkunan nurkassa.

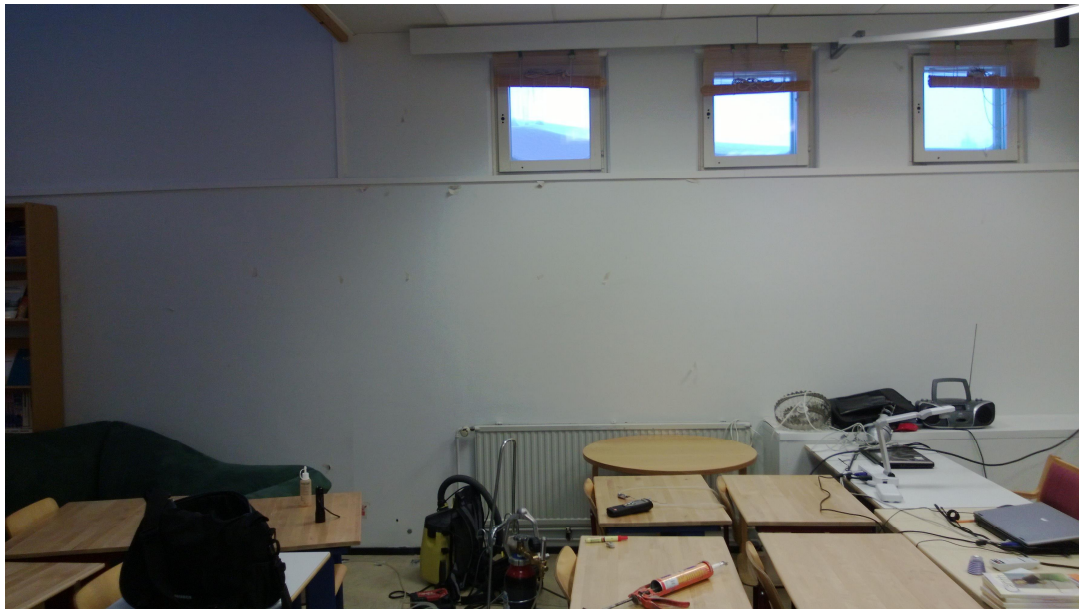
Kirjasto 308

Kirjaston seinässä (kuva 21) ei todettu merkkiainekokeella ilmanvuotokohtia.

Kuva 21. Kirjaston ulkoseinä.

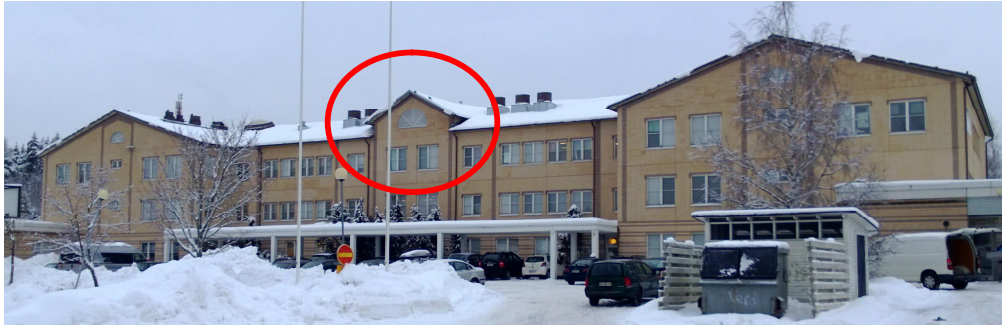
Kuva 23. Kattovuotoja on erityisesti todettu rakennuksen keskikohdalla.

Suosittellemme vesikaton vesitiiveyden erillistä kattavaa tutkimusta, mikäli jatkossa todetaan aktiivisia kattovuotoja.

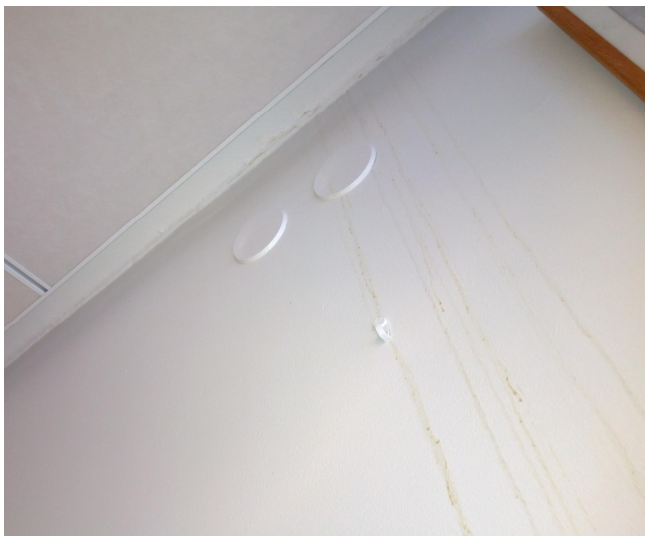
Kuva 24. Vanhan kattovuodon vesivalumajäljet tilassa 321.

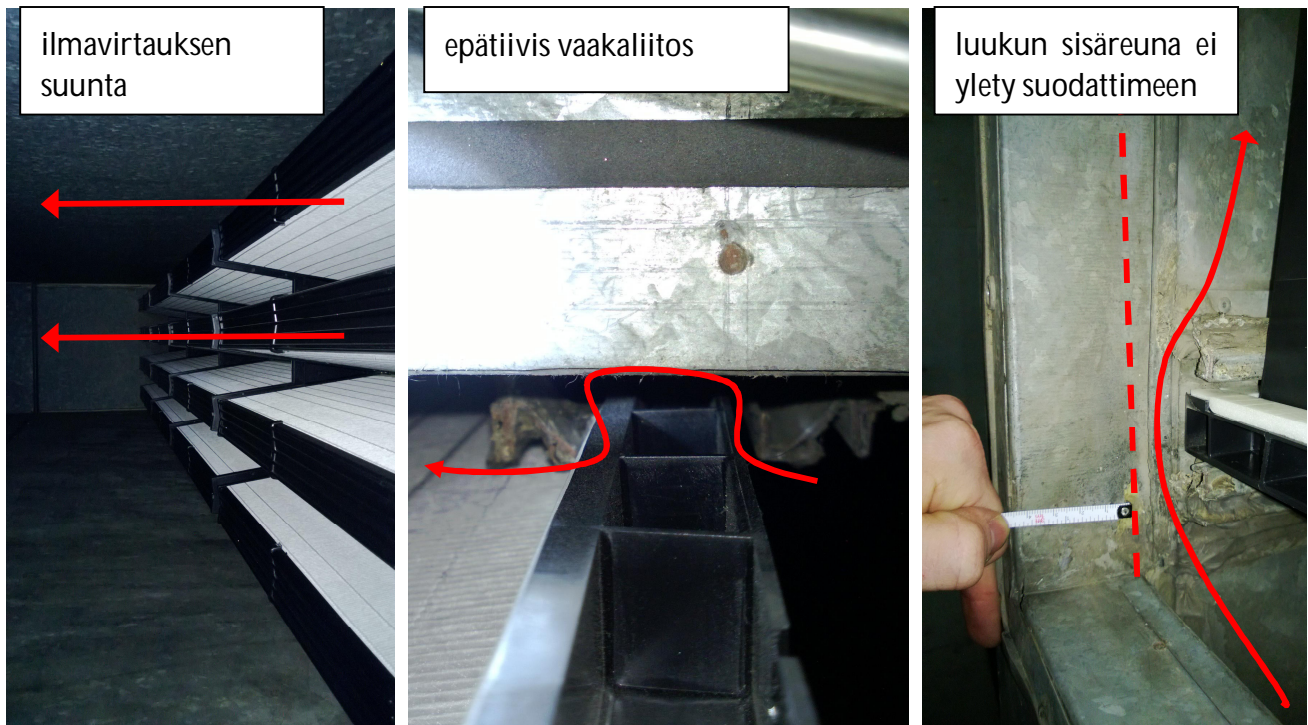
Ilmanvaihtolaitteisto sijaitsee ullakkotilassa rakennuksen keskivaiheilla osittain kirjaston ja auditorion päällä. Ilmanvaihdon tulokanavan suodatuksessa todettiin ohivirtausta (kuvat 25–27).

Kuvat 25–27. Tulokanavan suodattimien asennus ei ole reunoilta ilmatiivis.

Suosittelimme tuloilmasuodattimien asennustavan korjausta siten, ettei suodattimien ohi tapahdu virtausta.

- Tuloilmasuodattimien ohivuodon vähentäminen korjaamalla suodattimien asennustapaa.
- Ilmanvaihdon tilavuusvirtojen tarkistus ja säätö kolmannessa kerroksessa ja tarvittaessa koko rakennuksessa.

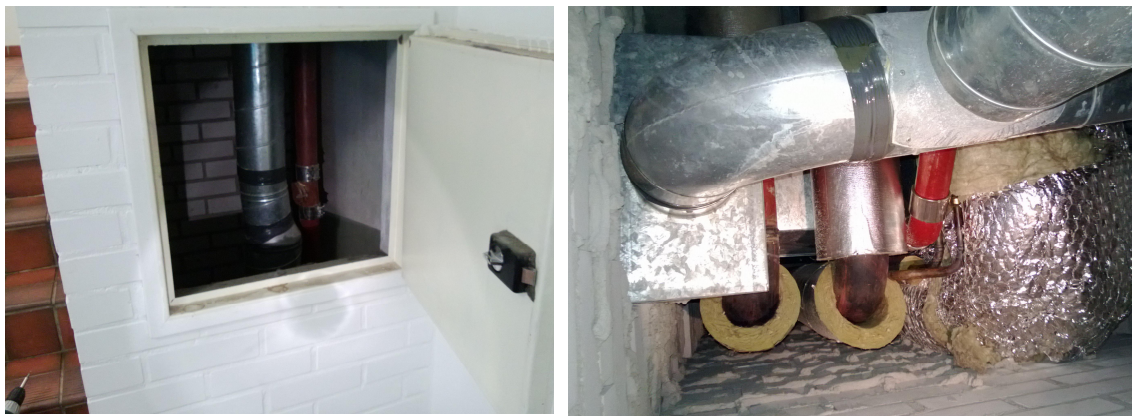
Rakennuksen länsiosassa on 1. ja 2. kerroksen korkeudella LVI-kuilu, jossa oli avonaisia mineraalivillapintoja (kuvat 28–29). Kuilussa tapahtuu ilman pystysuoraa liikettä savupiippuvaikutuksen takia, mikä voi irrottaa kuituja mineraalivilloista. Kuilun luuku on aistinvaraisesti arvioituna epätiivis.

Kuvat 28–29. LVI-kuilu sijaitsi rakennuksen länsiosassa. Kuilussa oli avoimia mineraalivillapintoja.

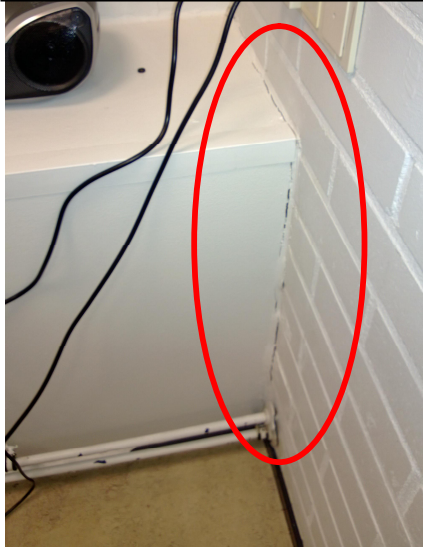
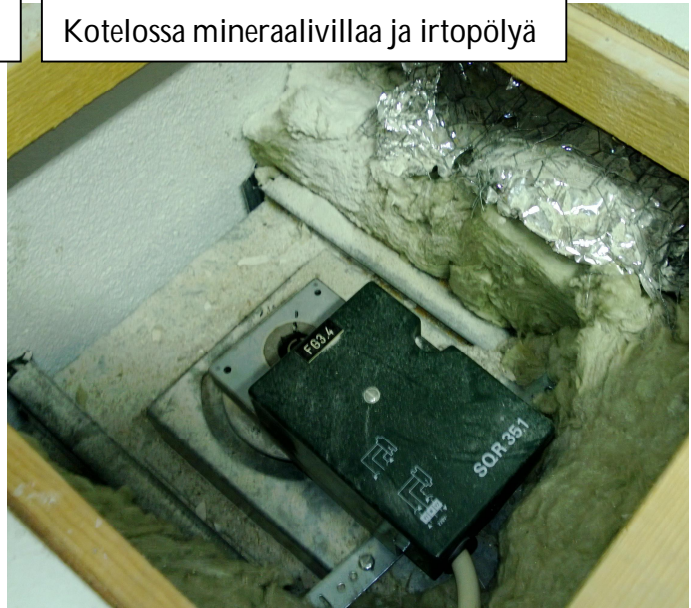
Kirjastossa yksi kuitulähde voi olla huoneen nurkassa oleva levykotelorakenne (kuvat 30–31). Auditoriosta ei löytynyt kuitulähdettä.

Tiivistemassan tartunta irronnut

Kotelossa mineraalivillaa ja irtopölyä

Kuvat 30–31. Kirjastossa (vasen kuva) oleva levyrakenteinen kotelo vaikutti epätiiviltä. Viereisessä opetusvälinevarastossa, tilassa 309, kirjastoon yhteydessä olevassa kotelossa oli avoreunaista villaa ja runsaasti pölyä. Opetusvälinevaraston kotelon kansi oli epätiivis.

Suosittellemme kirjaston kotelarakenteen ja tarvittaessa muiden huoneiden kotelarakenteiden tiivistämistä. Lisäksi suosittelemme tuloilmakammioista havaittujen kuitulähteiden poistamista tai niiden korvaamista mineraalivillattomilla materiaaleilla. Tämän tulee kattaa kaikki mahdolliset ääneneristeet IV-kanavistossa, jota varten kaikki kolmannen kerroksen ja tarvittaessa muiden kerrosten tuloilman päätelaitteet tulee tarkistaa. Ilmanvaihtokanavisto on suositeltavaa nuohota.

- Kirjaston kotelorakenteen tiivistys ja tarvittaessa muiden huoneiden kotelorakenteiden tiivistys.
- Ilmanvaihtokanavisto tulee nuohota.
- Kattava suursiivous, kun kaikki mahdolliset kuitulähteet on poistettu.

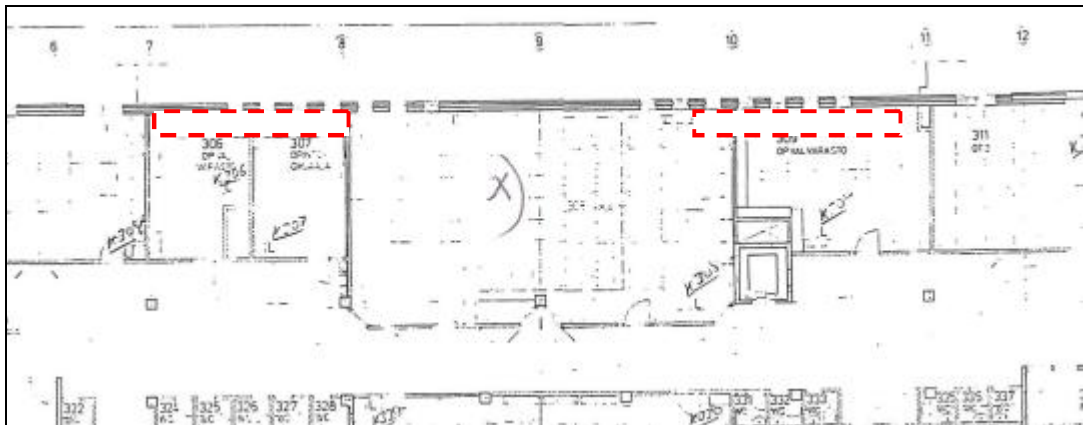
Kotelorakenteita havaittiin kuvan 32 mukaisilta alueilta.

Kuva 32. Kotelorakenne ulottuu opetusvälinevarastosta kirjastoon. Myös opinto-ohjaajan huoneessa ja tämän viereisessä tilassa oli kotelaita.

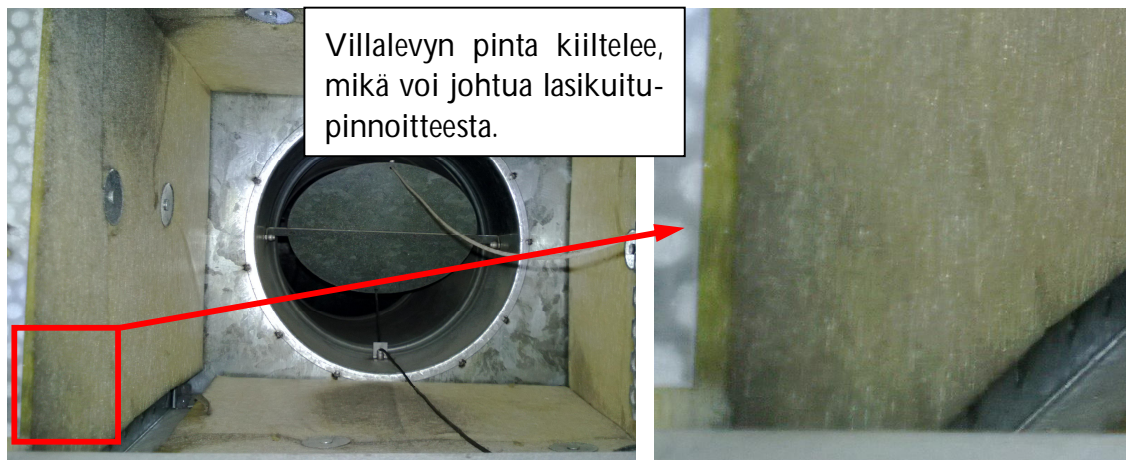
Tilojen 303 ja 304 tuloilmaelimen kammion ääneneristyslevyt on pinnoitettu mahdollisesti lasikuidulla (kuvat 33–34).

Kuvat 33–34. Tilan 303 tuloilman päätelaitteen äänenvaimennusvilla on todennäköisesti lasikuitupinnoitettu.

Pyyhintäpölynäytteiden ulkoilman hiukkaset johtuvat todennäköisesti ilmanvaihdon suodattimien epätiiviydestä (kohta 9.1). Pyyhintäpölynäytteiden lasikuitu on todennäköisesti peräisin tuloilmakammion äänenvaimentimena toimivien mineraalivillalevyjen pinnoitteesta.
