Asemakaavan seurantalomake

Kunta	257 Kirkkonummi	Täyttämispvm	08.11.2016
Kaavan nimi	Laguksenpuisto	Ehdotuspvm	
Hyväksymispvm		Vireilletulosta ilm. pvm	13.06.2013
Hyväksyjä		Kunnan kaavatunnus	40120/3276
Hyväksymispykälä			
Generoitu kaavatunnus			
Kaava-alueen pinta-ala [ha]	12,2360	Uusi asemakaavan pinta-ala [ha]	
Maanalaisten tilojen pinta-ala [ha]		Asemakaavan muutoksen pinta-ala [ha]	12,2360

Kirkkonummi Veikkola
Kaava-alueen arkeologinen inventointi 2012

Historiallisen ajan asuinpaikan arkeologinen tarkkuusinventointi
21.12.2015, 8.4., 18.4. ja 20.4.2016

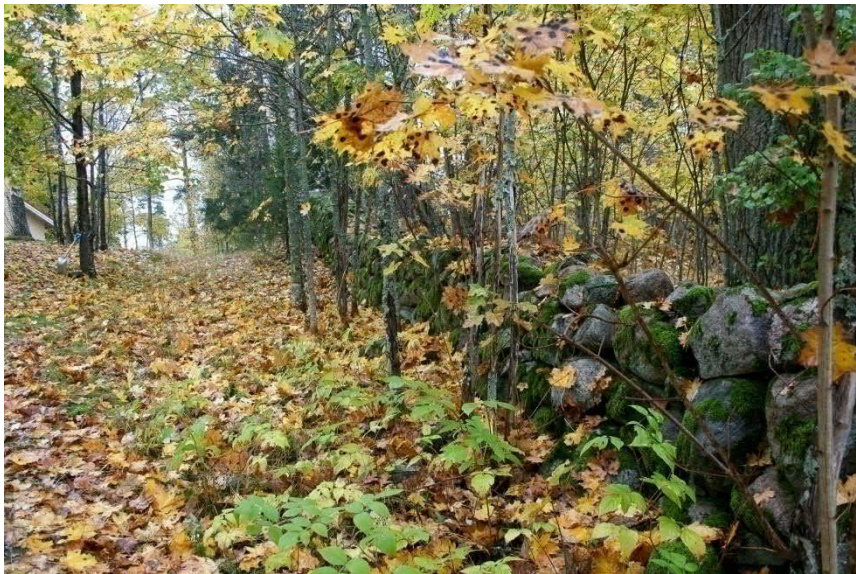
Kuva 19. Kivimuuri jatkuu kohti Lamminjärven rantaa. Kuvattu lounaasta. Kuva: Satu Koivisto/ARKE (AKDG2910:11).

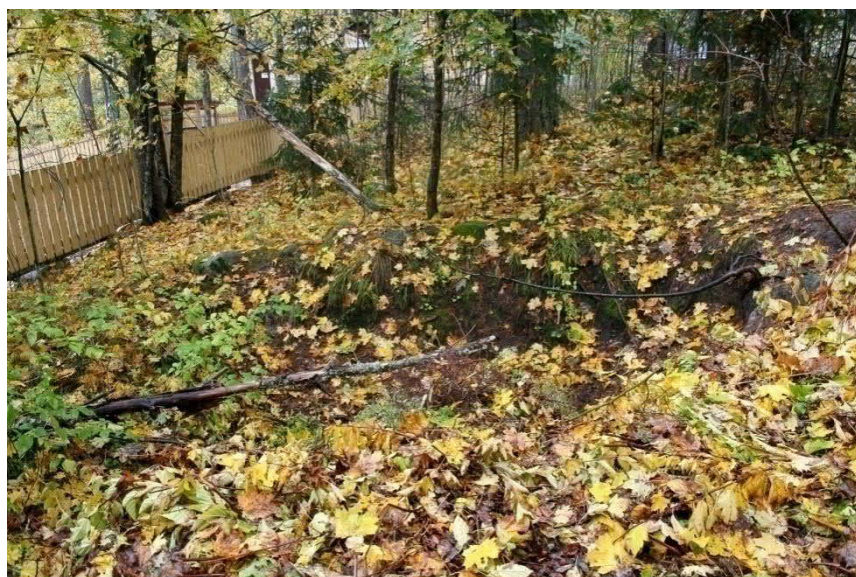
Kuva 20. Kellarikuoppa ja rakennuksen kivijalkaa päiväkodin aidan läheisyydessä. Kuvattu länsilounaasta. Kuva: Satu Koivisto/ARKE (AKDG2910:7).

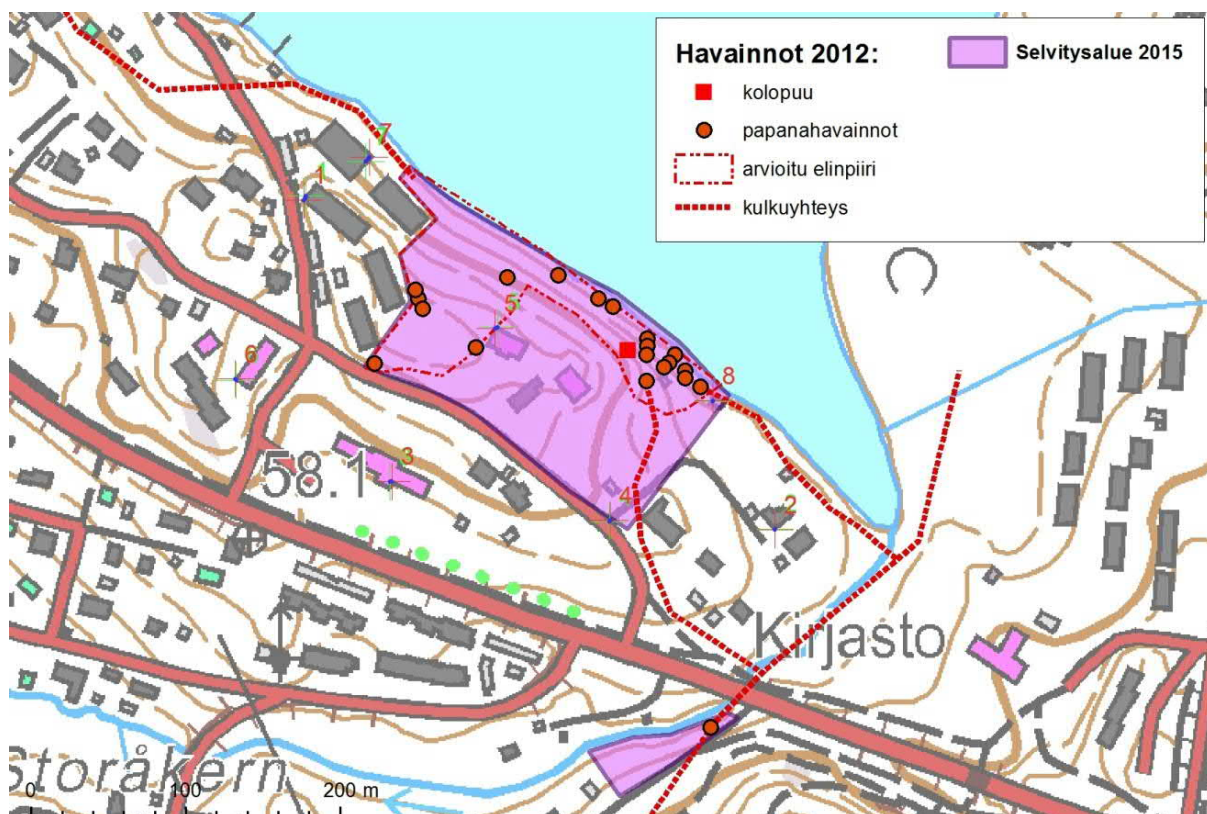
Kuva 1. Vuoden 2012 havainnot, silloin arvioitu elinpiiri ja kulkuyhteydet, sekä vuonna 2015 inventoitu alue.

Liito-oravaselvityksessä vuonna 2012 (Faunatica 2012) löytyi alueelta liito-oravan papanoita useiden puiden alta (kuva 1). Papanahavainnot kertyi yhteensä 20 paikasta, joista yksi sijaitsee Turuntien eteläpuolella Veikkolanpuron varressa. Eniten papanoita löytyi selvitysalueen itäosasta. Selvitysalueelta ei havaittu liito-oravalle soveltuvia risupesäiä. Selvitysalueen länsiosassa on kelomänty, jossa on liito-oravalle soveltuva kolo (kuva 2). Männyn alta ei kuitenkaan löytynyt liito-oravan papanoita.

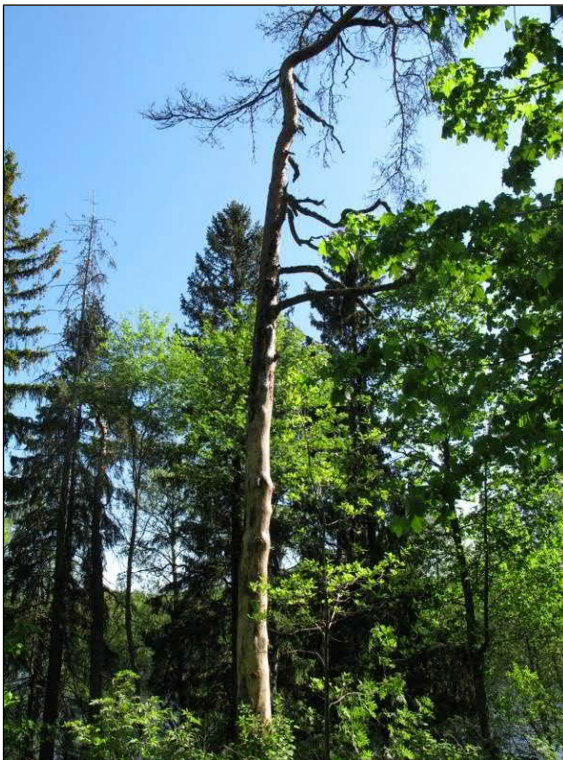
Kuva 2. Liito-oravalle pesäpuuksi soveltuva kolomänty.

Elinpiirillä on liito-oravan pesäpaikaksi soveltuva mäntykolopuu. Yleensä liito-oravat pesivät elävissä kolopuissa, mutta liito-oravien on havaittu voivan käyttää myös pötkelöitä tai kuolleita puuta pesäpuina. Pesäpuiden alta ei välttämättä havaita papanoita. Radiopantatutkimuksissa on todettu myös, että liito-oravan asuttamien risupesäpuiden alla ei useinkaan ole papanoita. Lisäksi selvitysalueen rakennukset voivat tarjota liito-oravalle pesäpaikan. Suomesta on useita havaintoja liito-oravien pesimisestä rakennusten ullakoilla. Nämä pesäpaikat ovat kuitenkin kartoituksissa lähes mahdottomia löytää.

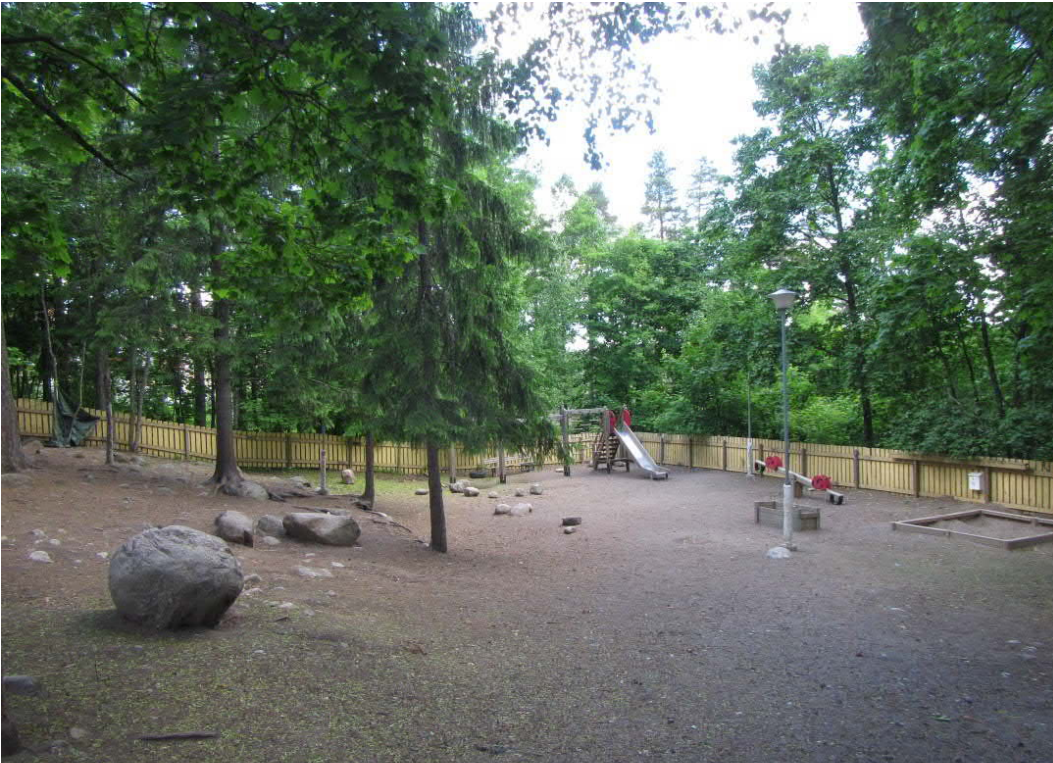
Kuva 4. Övergårdin päärakennuksen länsipuolella nykyisin olevalla lasten leikkialueella ja kuvassa näkyvän aidan ympäristössä tulisi kookkaat puut enimmäkseen säästää, jotta liito-oravan elinpiiri ei heikenny. Kuva on otettu päärakennuksen seinustalta kohti luodetta.

A/AR-alueen ja Övergårdin talon väliin (nykyisen leikki- ja hiihtäjäpihan alue, kuva 4) tulee jättää n. 20 m leveä puustoinen kulkuyhteys, jotta liito-orava pääsee liikkumaan A/AR-alueen eteläpuolella olevalle VP-alueelle. Sinisellä viivoituksella merkityllä, liito-oravan kannalta tärkeimmällä alueella (kuva 3) puusto tulisi säilyttää mahdollisimman luonnontilaisena, jottei liito-oravan elinpiiri heikenny.

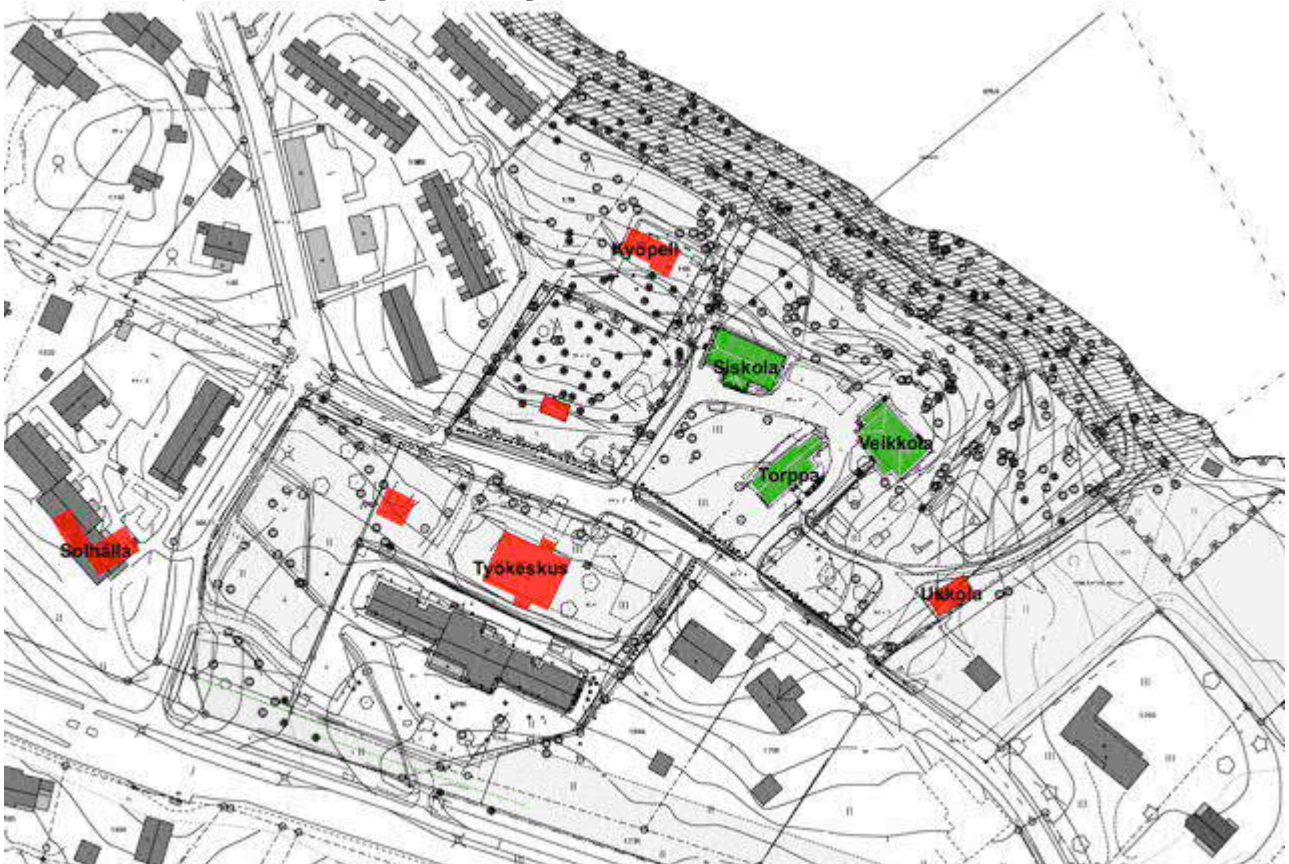
Rakennusten sijaintikartta:
Vihreällä suojellut kohteet, punaisella puretut rakennukset

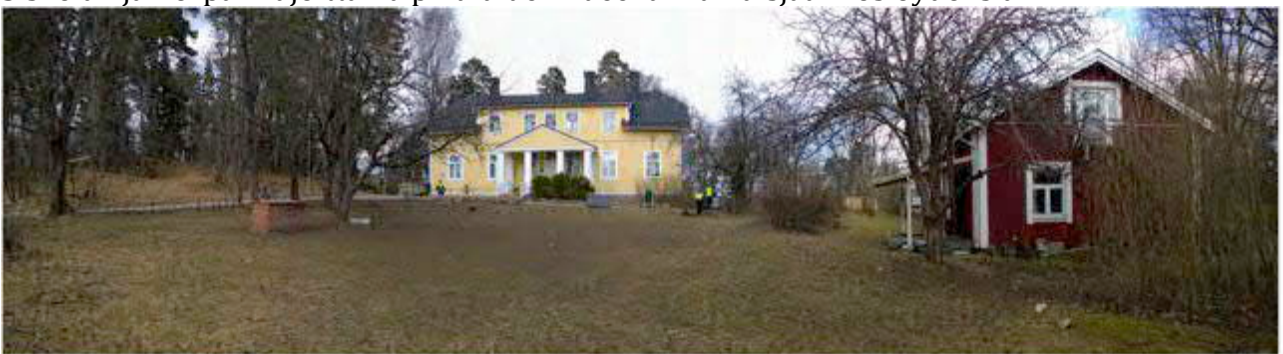
AKDG 4692:31. Panoraama Sigurdsbergin piha-alueesta, vasemmalla mäennyppylä, etelästä. Kuvaaja: Petro Pesonen.

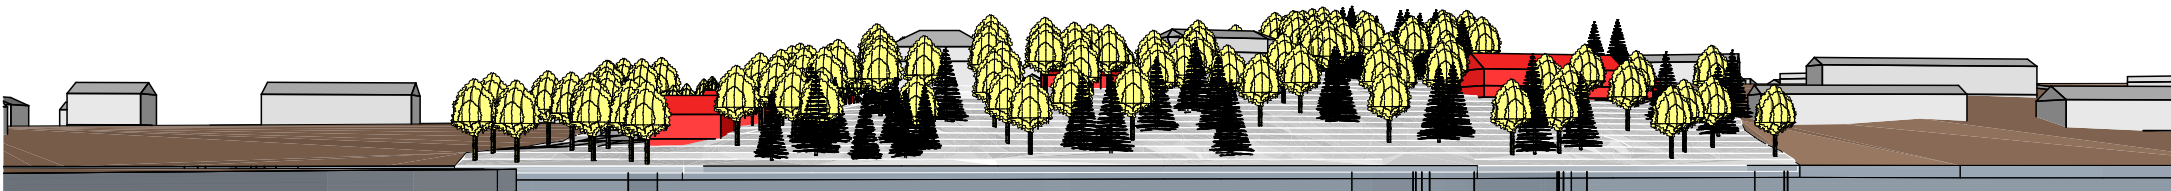
Näkymä järveltä
Viivoilla esitetty rakennusten sijainnit
