10.4.2018

# Sisäilma- ja kosteustekninen kuntotutkimus

Nissnikun alakoulu  
Masalantie 268  
02430 Masala

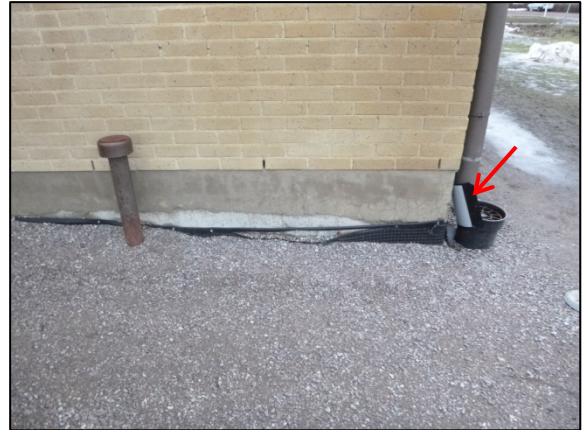
- Havaintojen perusteella sokkelin ulkopuolelle on asennettu patolevytys. Patolevy on paikoin rikkoutunut ja levyn yläreuna ja lista kulkevat osittain maanpinnan alapuolella. Sokkelin pinnoitteeseen on muodostunut kosteuden aiheuttamia vaurioita ennen patolevyn asentamista.

**Kuva 5.** Patolevy on rikkoutunut. Syöksytorveen on asennettu vedenohjain.

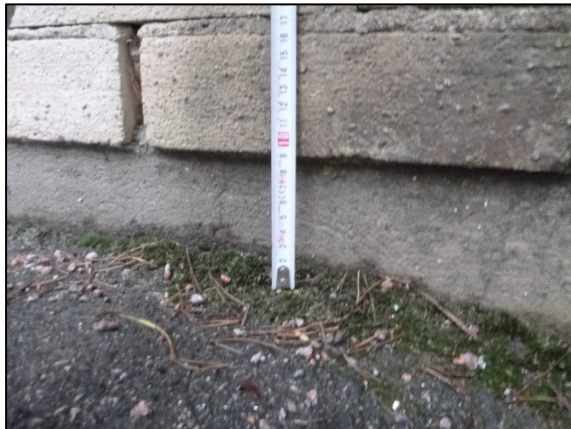
- Rakennuksen vierustan maanpinnan korkeusasema on lähellä sokkelin yläpuolista ulkoseinä-rakennetta.
- Vesikaton poistovedet ohjautuvat tai ovat ohjautuneet aiemmin sokkelirakenteeseen. Syöksytörvien alaosaan on asennettu vedenohjaimia vedenohjautuvuuden parantamiseksi. Sokkelirakenteessa on sammalkasvua ja jälkiä rakenteeseen kohdistuvasta ylimääräisestä kosteusrasituksesta.

**Kuva 6.** Ulkopuolinen maanpinta on lähellä ulkoseinärakennetta.

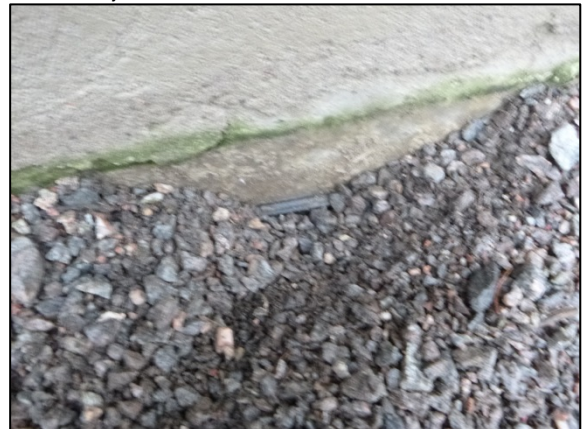
**Kuva 7.** Patolevyn yläreuna on noin 120 mm maanpinnan alapuolella.

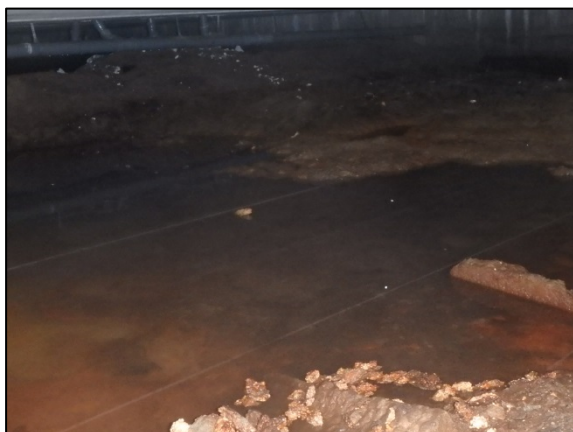
**Kuva 12.** Alapohjatilassa on veden lammikoitumista.

Alapohjan ryömintätila on matala ja täyttömaana on hienoa hiekkaa. Alapohjatilassa on laajasti veden lammikoita ja märkää hiekkaa, joista haihtuu runsaasti vesihöyryä alapohjan ilmatilaan. Ontelolaattojen alapuolisten lämmöneristeiden alapinnoissa on korkeasta suhteellisesta kosteudesta johtuen todennäköisesti jatkuvasti vesipisaroita. Alapohjatilan tuuletus on toteutettu sokkelin lävitse olevilla tuuletusputkilla. Alapohjatilaan kohdistuvaa runsasta kosteustuottoa ei voida hallita toteutetulla tuuletusratkaisulla. Rakennuksen salaojat tarkasteltiin erillisessä tutkimuksessa (liite 10) ja siinä havaittiin salaojaputkiston olevan osin tukossa, mistä johtuen rakennuksen alapohjaan pääsee kertymään vettä. Riskinä on kosteuden kapillaarinen nousu betonirakenteissa lähemmäs sisälattian pintaa.

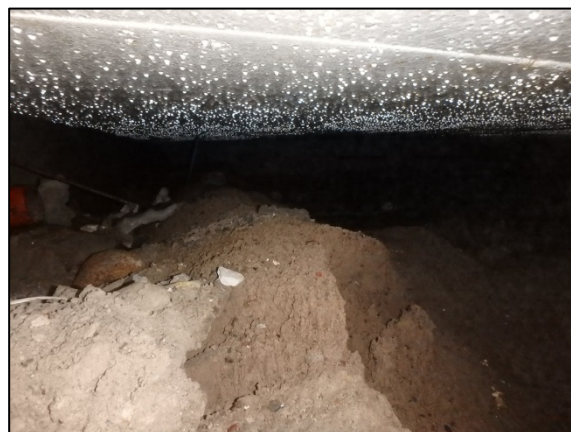
**Kuva 13.** Eristeen alapinnassa on tiivistynyttä kosteutta.

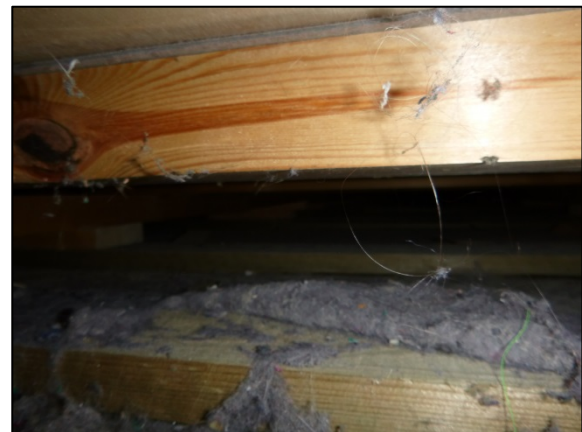
- Rakenne koostuu parkettipinnoitteesta, joka on nostettu ristiinkoolatulla puurakenteella irti kantavasta betonirakenteesta. Alimmat puurakenteet ovat kyllästettyä puuta.
- Pinnoitteen alapuolella on suuria määriä pölykertymiä lattiarakenteessa olevassa tyhjässä tilassa.

Kuva 16. Rakenteessa on suuria määriä pölyä.

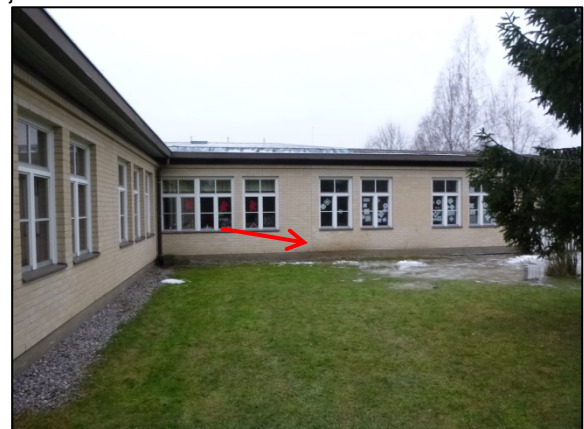
**Kuva 27.** Tiilimuurauksen alaosassa on kosteuden aiheuttamaa tummumista lähes kaikilla julkisivuilla.

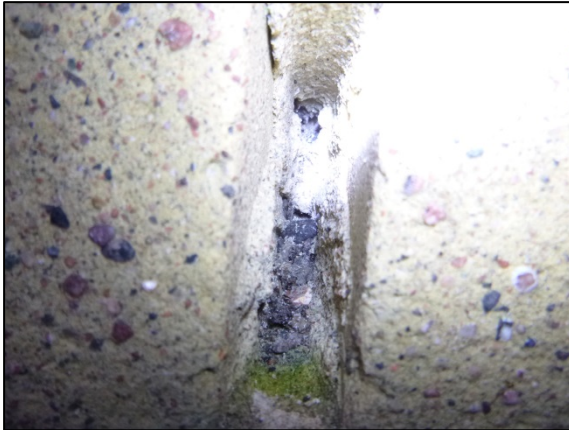
**Kuva 28.** Muurauksen alaosan tuuletusaukot ovat tukkeutuneita.

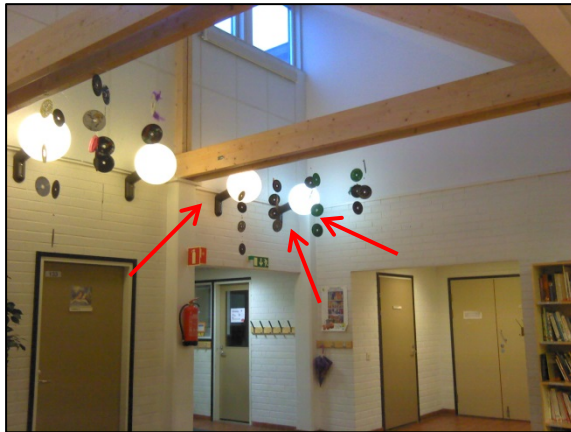
**Kuva 34.** Lämpökamerakuvassa näkyviä kylmempiä alueita (kts. viereinen kuva).

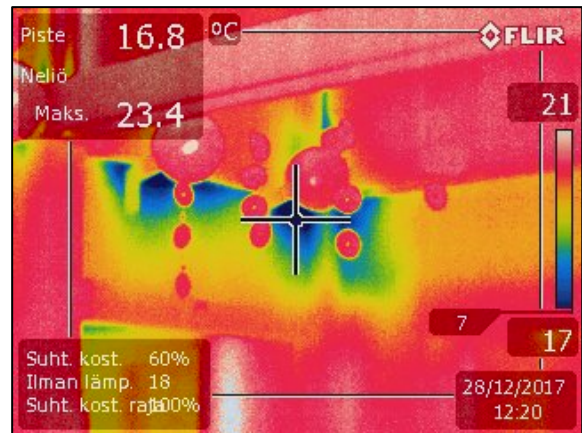
**Kuva 35.** Tiilimuurauksen ja ylemmän puurakenteisen ulkoseinän liitoskohdassa on lämpökuvauksen perusteella ilmapuotoa.

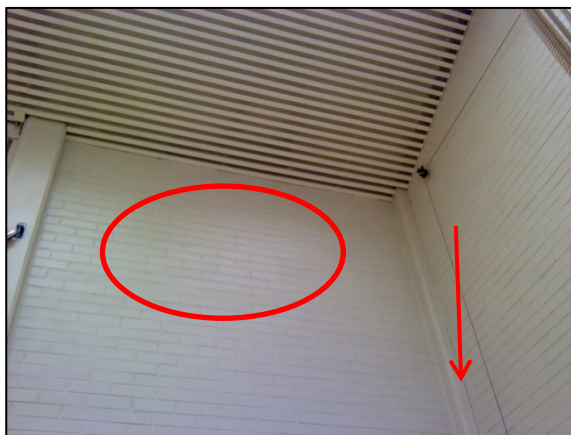
**Kuva 36.** Lämpökamerakuvassa näkyviä kylmempiä alueita (kts. viereinen kuva).

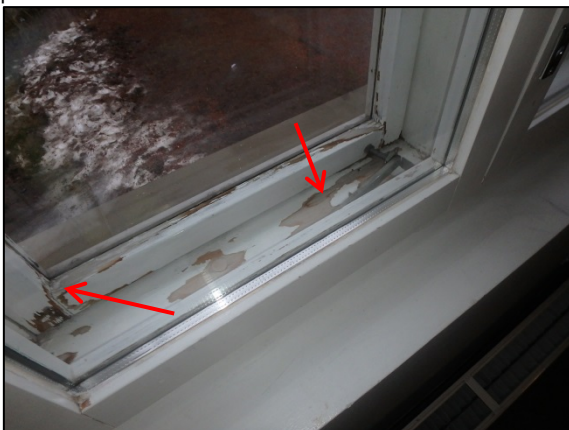
Kuva 42. Karmin alaosassa ja puiteessa on jälkiä veden pääsystä välitilaan.

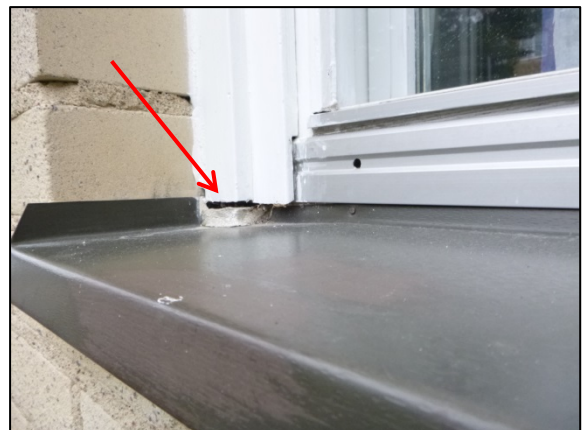
Kuva 43. Vesipeltien kaato on vähäinen. Nurkan tiivistemassaus on osin avonainen.

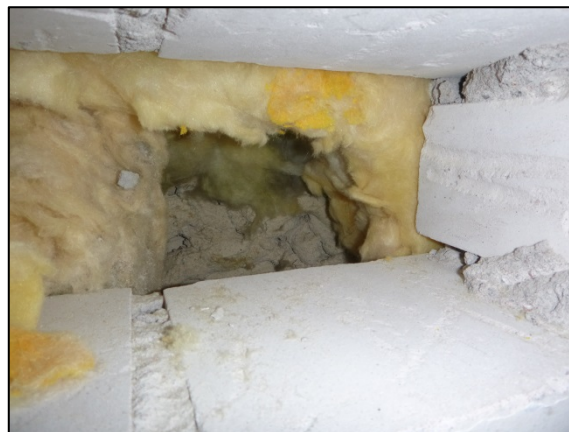
- Sokkelin ja seinärakenteen välisessä bitumikermissä ei ole ylösnostoa. Kermi ulottuu noin lämmöneristeen puoliväliin ulkopuolelta päin.
- Eristeen alapinta on noin 70 mm lattiapintaa alempana.
- Eristetilan suhteellinen kosteus on koholla RH:n ollessa 80 %. Lämpötila tutkimushetkellä eristetilassa oli 3,0 °C
- Lämmöneristeessä on havaittavissa tummentumaa ulkopinnan läheisyydessä.
- Materiaalinäytteessä ei havaittu viitteitä vauriosta (näyte 8).

**Kuva 57.** Kermissä ei ole ylösnostoa. Villaeristeessä on tummentumaa.

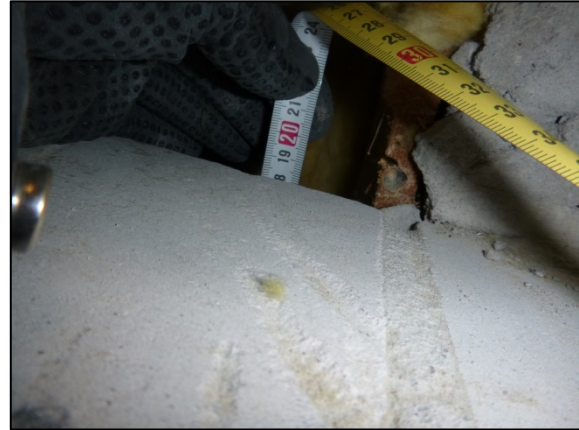
**Kuva 61.** Eristeen alapinta on lattiapintaa alempana.

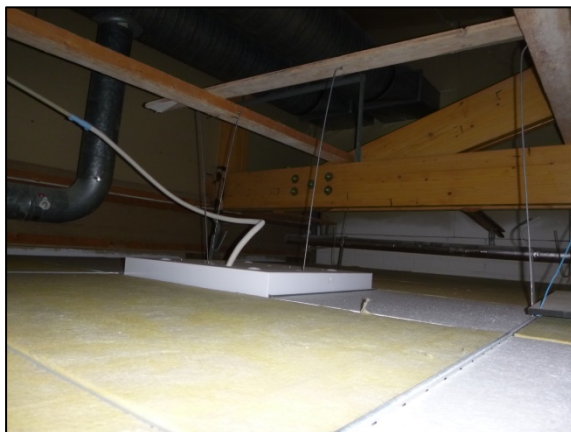
**Kuva 68.** Alaslaskettujen kattojen akustiikkalevyt ovat osin pinnoittamattomia villalevyjä.

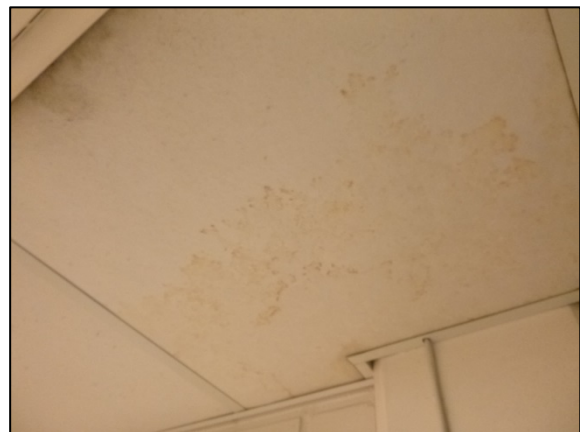
**Kuva 69.** Tilassa 158 on vuotojälkiä alaslaskussa.

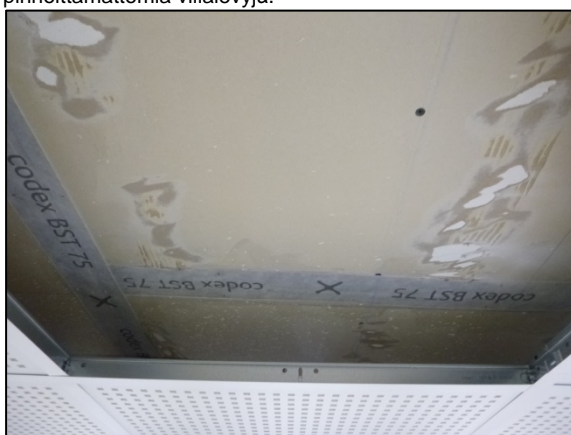
**Kuva 70.** Luokkatilan uutta alakattorakennetta, vanhaa kattorakennetta tiivistetty saumakohdista.

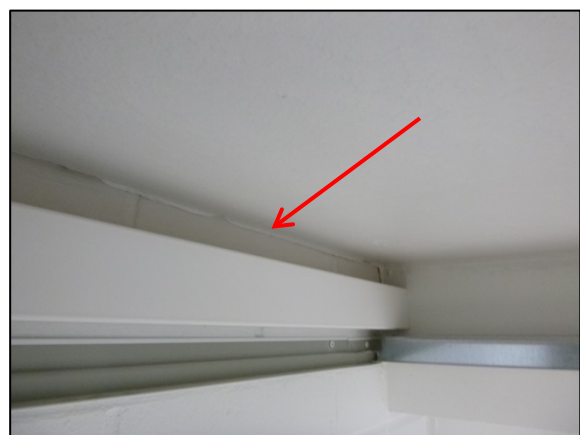
**Kuva 71.** Luokkatilojen uusien alakattojen yläpuolisten vanhojen kattojen liitoskohdat ovat osin avoimia.

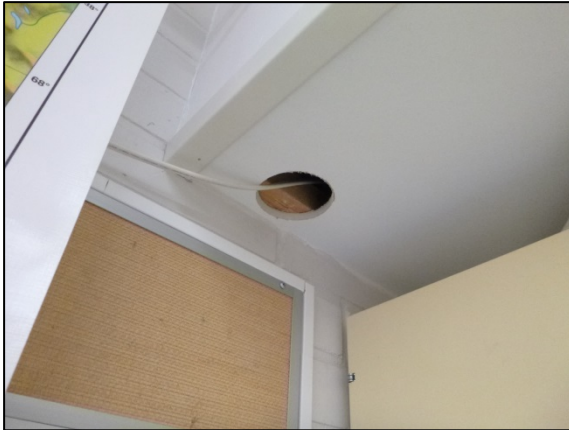
**Kuva 72.** Yläpohjassa olevista alaslaskujen koteloineista havaittiin ilmavirtauksia sisätiloihin päin.

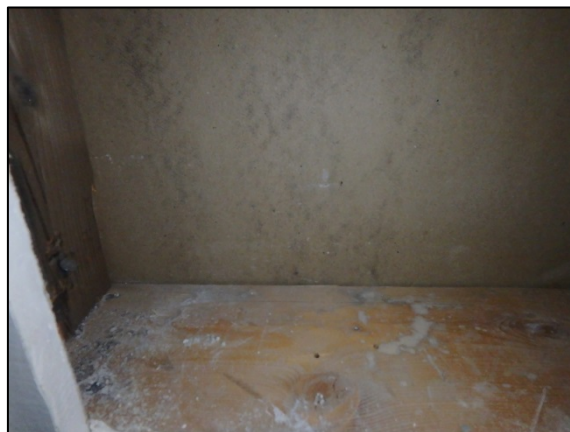
Kuva 78. Kipsilevyn taustapuolella sekä puuosissa on tummentumaa.

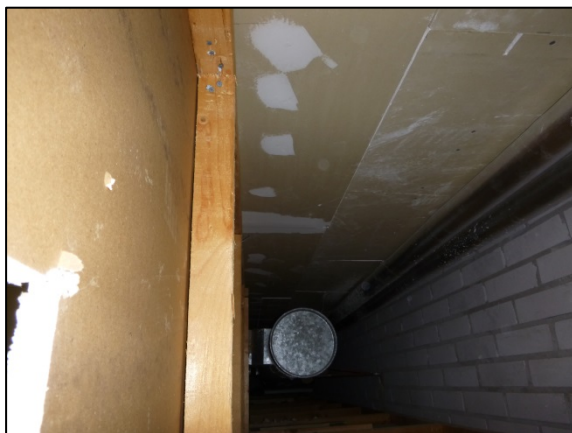
**Kuva 79.** Koteloinnin sisäpuolisissa osissa ei havaittu vaurioitumista.

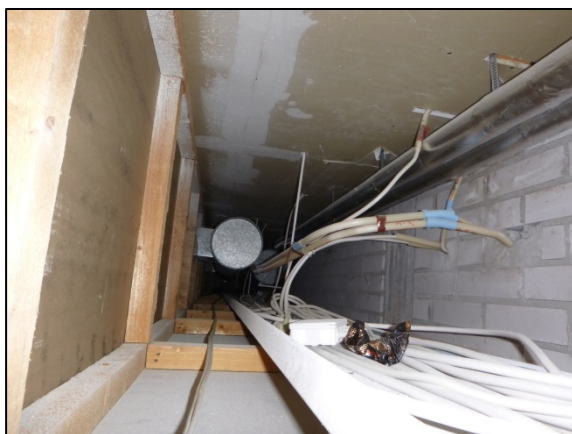
- Kotelon rakenteissa ei havaittu aistinvaraisesti vaurioitumista.
- Kotelon sisäpuolisissa olevia yläpohjan läpivientejä ei ole tiivistetty. Läpivientien kohdalla ei ollut havaittavissa muovikalvoa.

**Kuva 81.** Koteloinnin sisäpuolisissa osissa ei havaittu vaurioitumista.

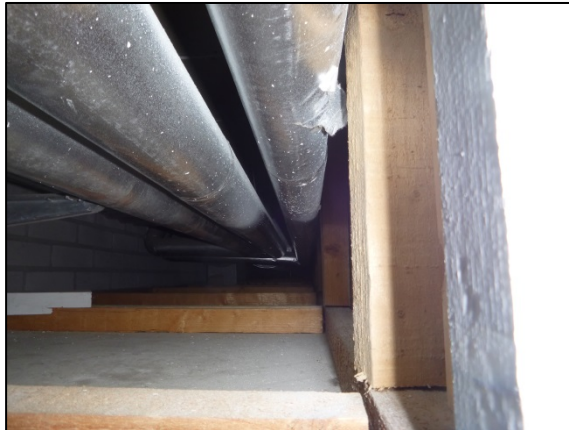
**Kuva 83.** Koteloinnin sisäpuolisissa osissa ei havaittu vaurioitumista.

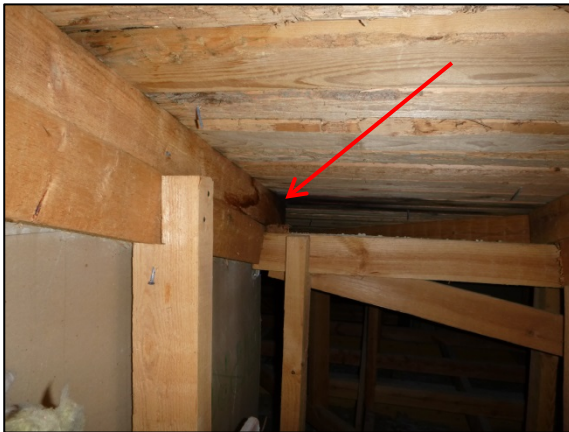
Kuva 88. Ruokalan valoikkunan nurkassa oleva vesivuoto.

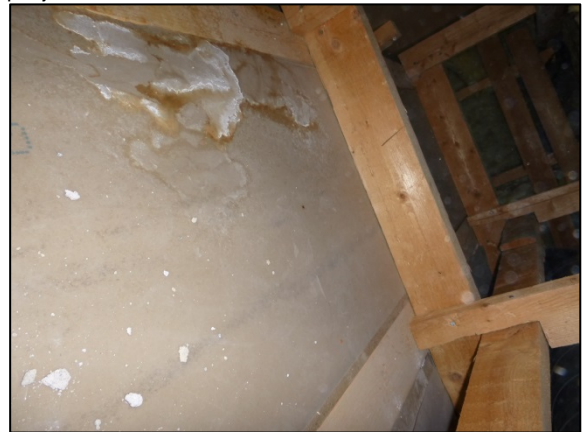
Kuva 89. Ruokalan käytävällä olevassa alakattotilassa on vanhoja vuotojälkiä. Yläpohjan muovikalvon ja lämmöneristeen välissä on noin 500 mm väli, jossa on ilmanvaihtokanavia.

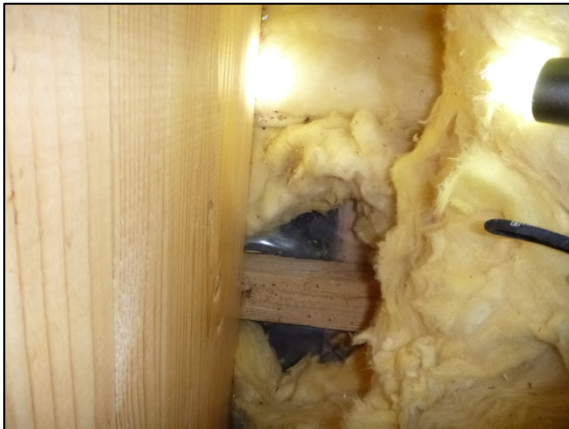
Kuva 90. Tilan 105 yläpuolisessa yläpohjassa ei havaittu vaurioitumista vesikatolla olevan luukun kohdalla. Lämmöneristeen paksuus on noin 300 mm

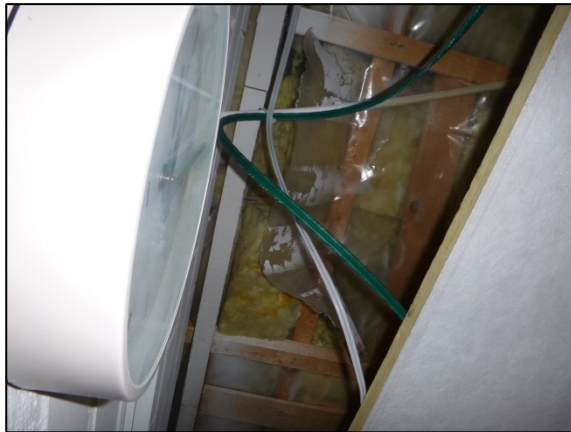
**Kuva 92.** Yläpohjan muovikalvossa on suuria reikiä läpivientien läheisyydessä.

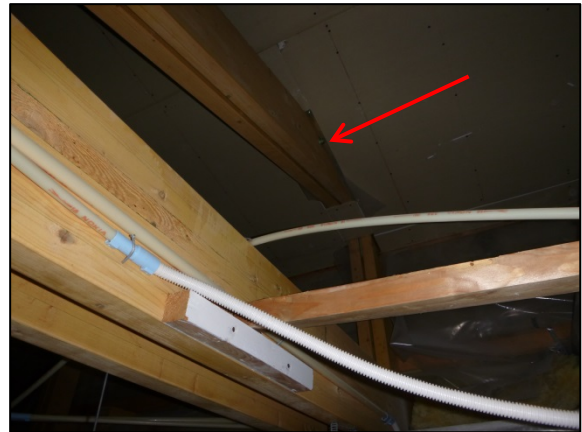
**Kuva 93.** Yläpohjan muovikalvoa ei ole liitetty tiiviisti rakenteisiin.

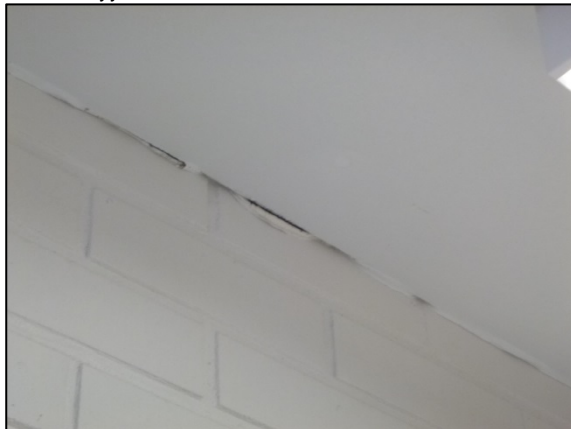
**Kuva 94.** Yläpohjan levytysten ja seinien liitoskohdissa on ilmavuotojen aiheuttamia jälkiä.

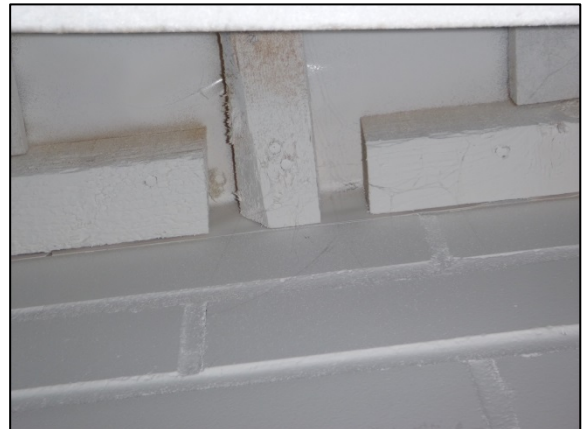
**Kuva 95.** Yläpohjan muovikalvon liitos ulkoseinään on avonainen.

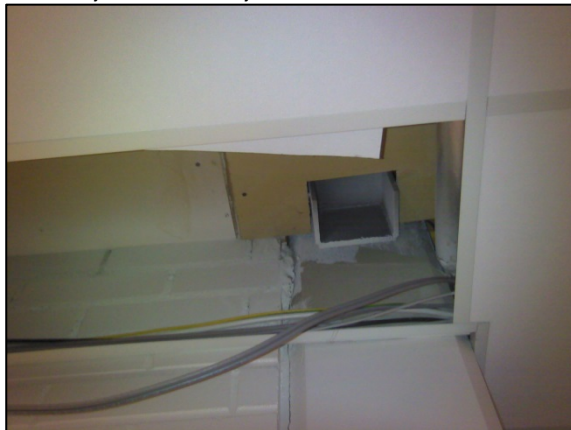
**Kuva 96.** Teräspilarin läheisyydessä havaittiin kylmäsilta.

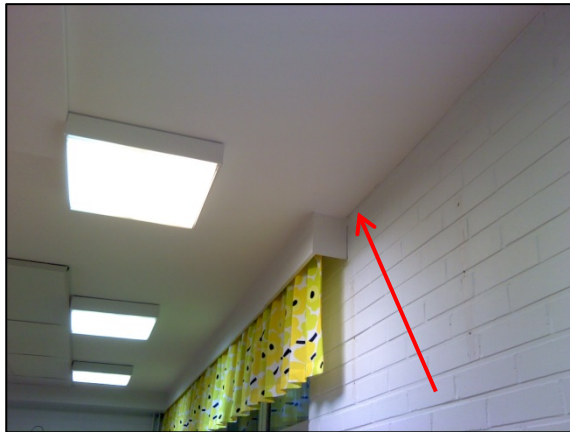
Kuva 98. Yläpohjarakenteessa kylmiä alueita sekä mahdollinen kylmäsilta.

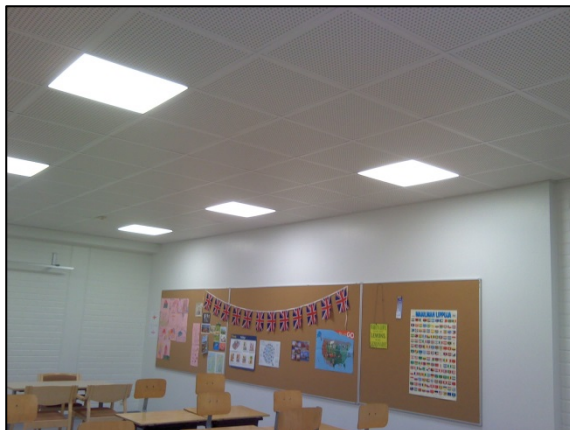
Kuva 102. Luokan ulkoseinän ja yläpohjan liitoskohdassa on ilmavuotoa.

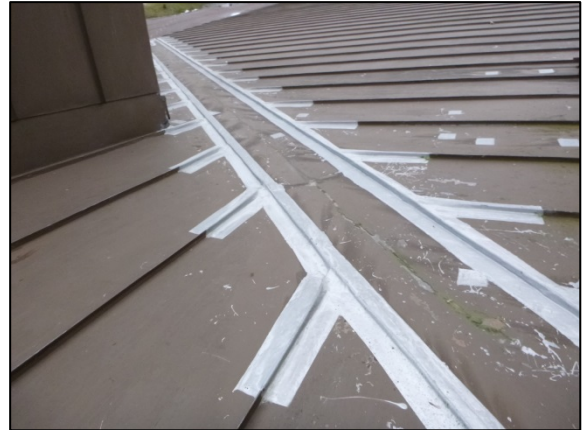
**Kuva 105.** Peltikatteen saumauksia on tiivistyskorjattu.

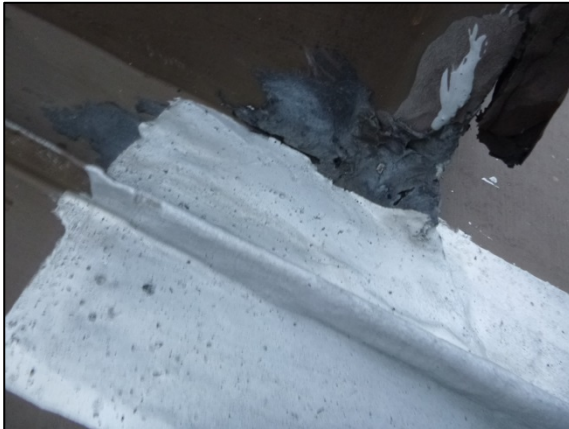
**Kuva 106.** Ruokalan kohdalla olevan valoikkunaseinän massaukset ovat kuluneet. Alapuoliset puurakenteet ovat märkiä.

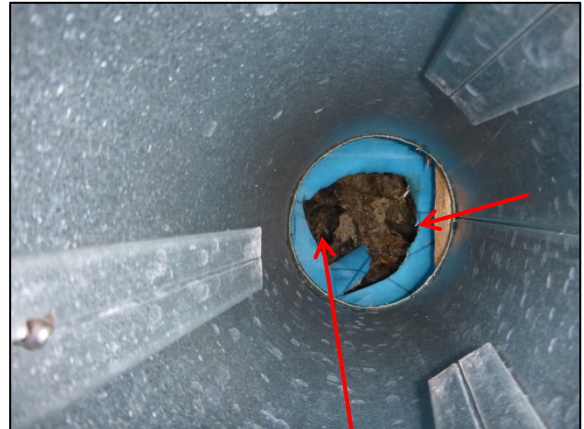
**Kuva 107.** Yläpohjatilan tuuletusputki uusitulla peltikate-osuudella. Pohjalla on havaittavissa kuolleita lintuja. Aluskatetta ei ole nostettu tuuletusputken kohdalla ylös.

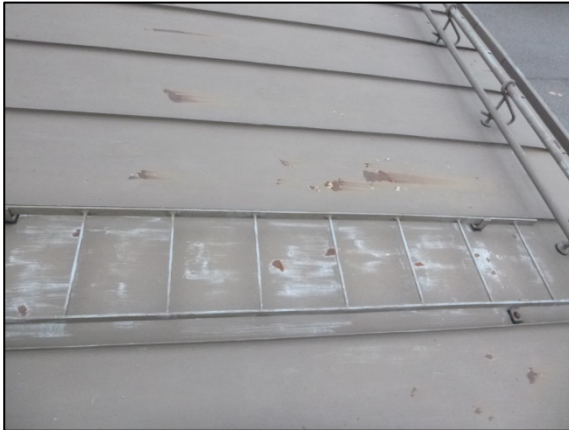
**Kuva 108.** Vesikaton kattovarusteet on kiinnitetty kattopellin lävitse puurunkorakenteisiin. Osa läpivientikohdista on osin auki ja osin tiivistetty silikonimassalla.

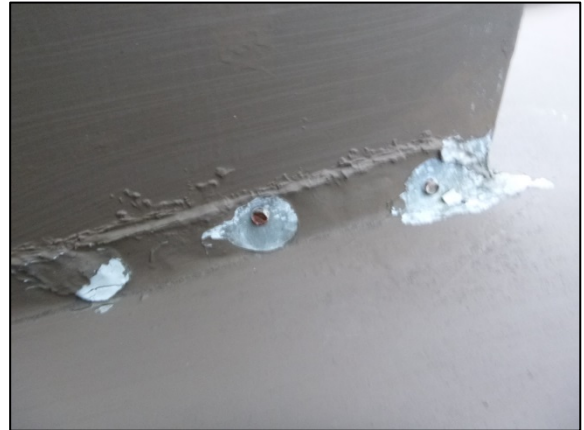
**Kuva 109.** Läpiviennin alaosassa on kiinnitysruuveja, joiden päälle asennettu tiivistemassa on irronnut.

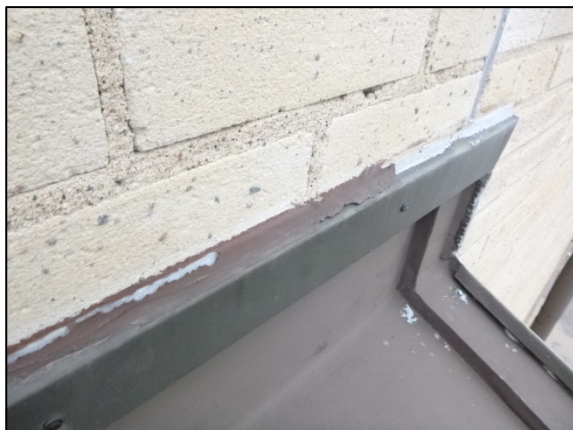
**Kuva 110.** Vesikaton ylönstoppellin liitoskohdalla seinään olevat vanhat tiivistemassaukset ovat ikääntyneitä. Vanhoja massauksia ei ole poistettu uusien massausten alapuolelta ja uudet massaukset ovat irronneet.

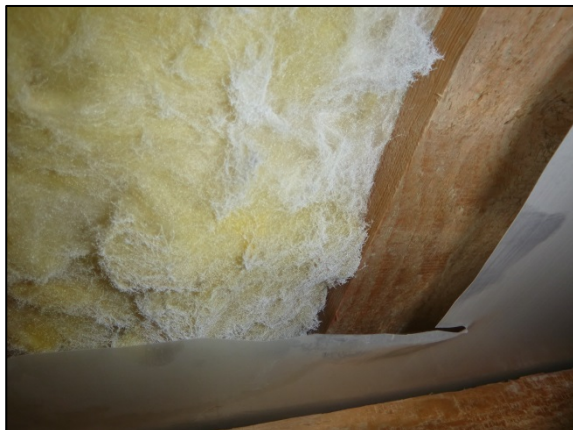
**Kuva 112.** Yläpohjavilloissa on seinien maalaustyön jättämiä jälkiä, eristeissä ei havaittu vaurioitumista.

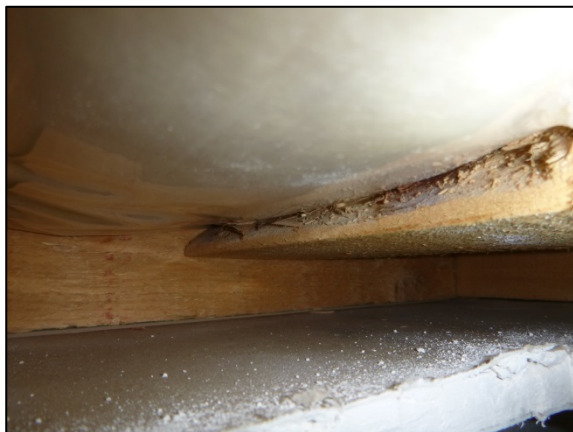
**Kuva 114.** Muovikalvon alapuolissa rakenteissa ei havaittu aistinvaraisesti vaurioita.

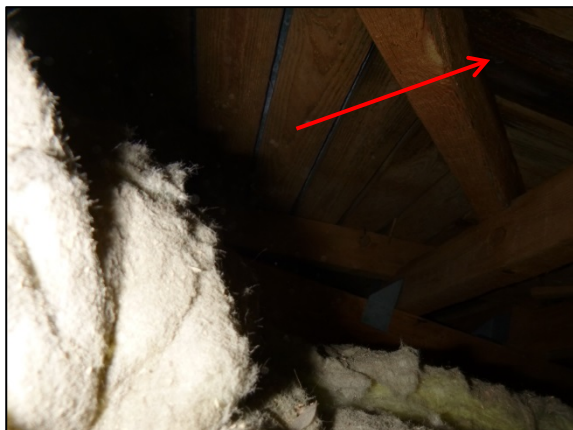
**Kuva 116.** Rakenneavauskohdalla havaittiin vesikatteen vuotamisesta aiheutunut märkä kohta vesikatteen aluslaudoituksessa.

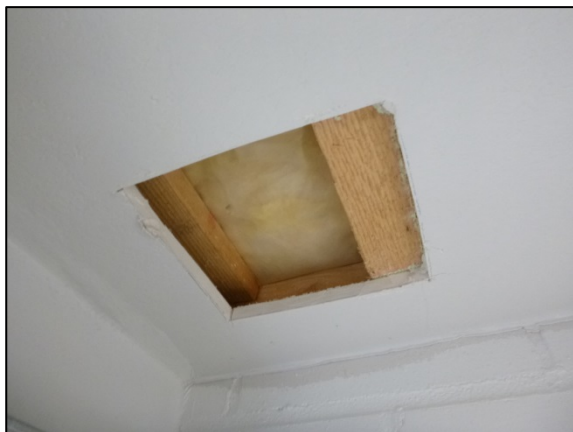
**Kuva 117.** Rakenteissa ei havaittu aistinvaraisesti vaurioitumista.

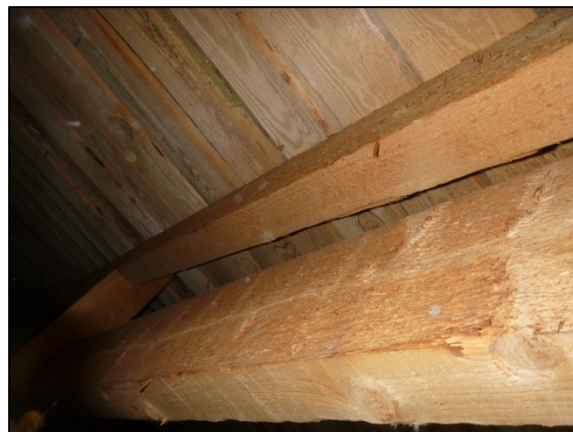
**Kuva 118.** Vesikaton rakenteissa ei havaittu vaurioitumista.

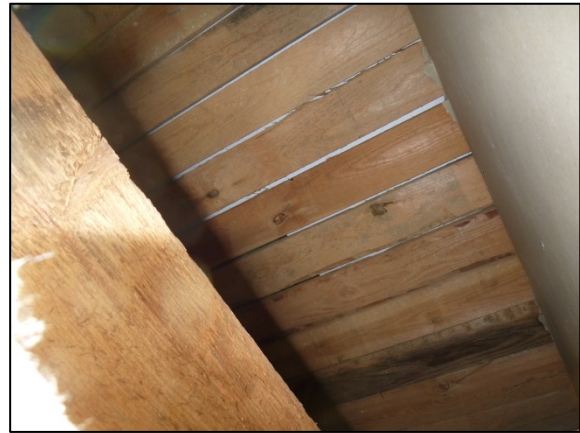
**Kuva 120.** Rakenneavauskohdalla olevan vesikatteen alapuolelle on havaittavissa osittain asennettu aluskatemuovi laudoitusten välistä.

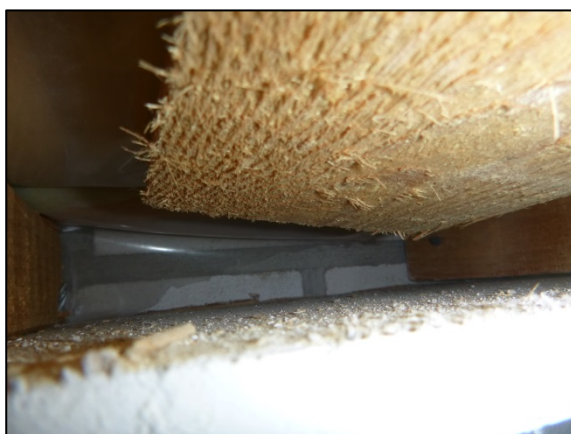
**Kuva 121.** Yläpohjan rakenteissa ei havaittu aistinvaraisesti vaurioitumista.

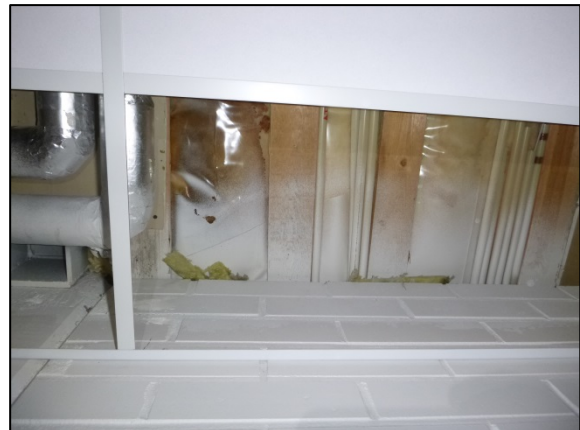
- Yläpohjan rakenne on alaosan päällekkäisiä kipsilevypaloja lukuun ottamatta vastaavanlainen, kuin muut yläpohjarakenteet
- Yläpohjan eristeen alaosa on rakenneavauskohdalla märkää muovikalvon päällä olleen veden vuoksi.
- Lämmöneristeestä otetussa materiaalinäytteessä havaittiin vahva viite vaurioitumisesta (näyte 16.).

**Kuva 126.** Muovikalvon päällä on ollut kosteuden aiheuttamien jälkien perusteella pidemmän aikaa vettä.

Laajin vaurio on havaintojen mukaan syntynyt tilan 152 valoikkunaseinän nurkassa olevaan katon vesivuotokohtaan, jossa havaittiin myös vahva viite vauriosta materiaalinäytteessä. Tilan vastakkaisella puolella olevan toisen betonipilarin kohdalla on myös havaittavissa kosteuden aiheuttamaa vaurioitumista.

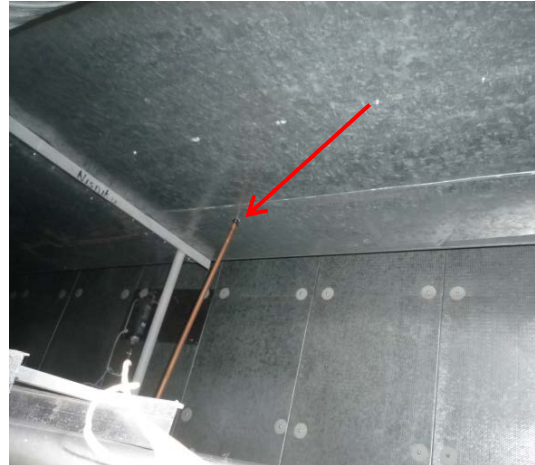
Kuva 130. Kuparisen vedenpoistoputken liitos raitisilmakanavan pohjaan korkealla iv-konehuoneessa

- Kuitulähteiden poistaminen/kuitujen irtoamisen estäminen
- Raitisilmasäleikkö on suositeltavaa varustaa lumisiepparilla
- Raitisilmakanavan vedenpoistoa ja puhdistettavuutta tulee parantaa
- Raitisilmakanavan eristeiden kunto on suositeltavaa tarkastaa kastumisen varalta
- Suodatinasennusten tiiviyyttä tulee parantaa
- Tuloilmapuhaltimen puolinopeuskäytön hihna tulee vaihtaa ja hihnojen kunnan tarkkailua tulee parantaa
- Kone tulee puhdistaa kauttaaltaan

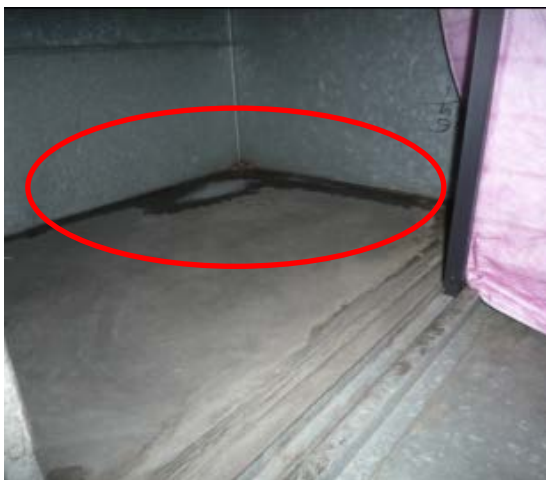
Kuva 131. Raitisilmakanavassa ennen suodatinsaa on lunta

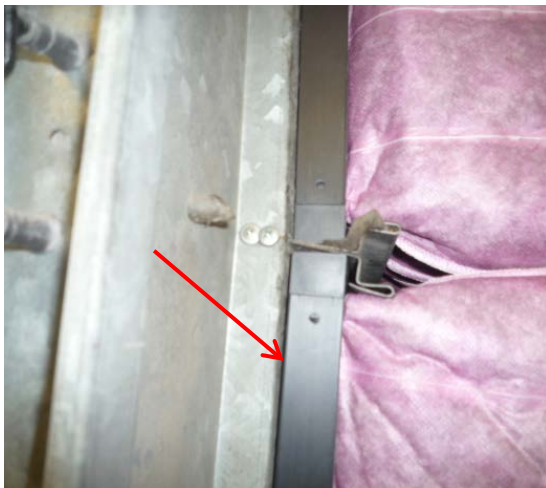
Kuva 133. Tulosuodattimien asennus on epätiivis

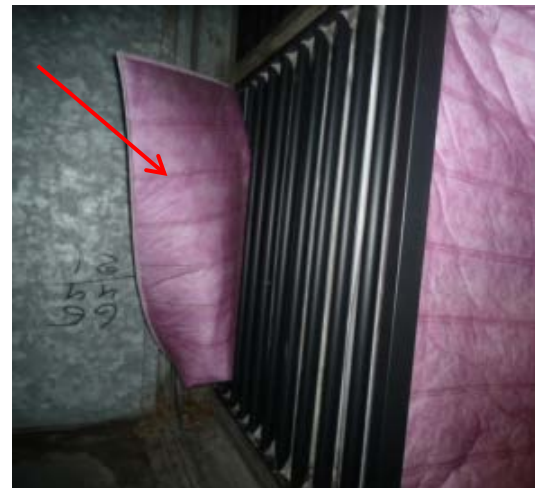
Kuva 134. Tuloilmasuodattimen suodatinpussi on käännetty kehiksen ympäri raitisilmakanavaan päin (pyrity tiivistämään kehiksen reuna?)

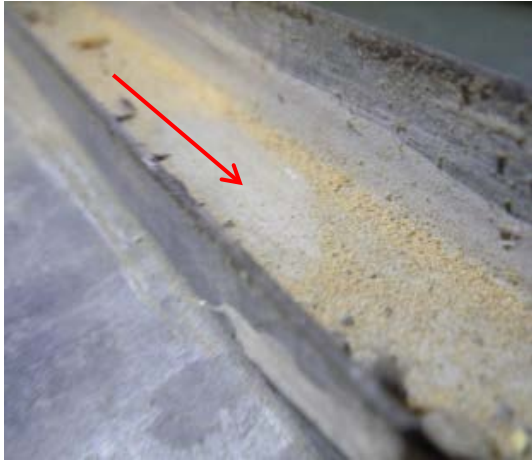
Kuva 135. Pölykertymään tehty pyyhkäisyjälki suodatinkammiossa (siitepölyä)

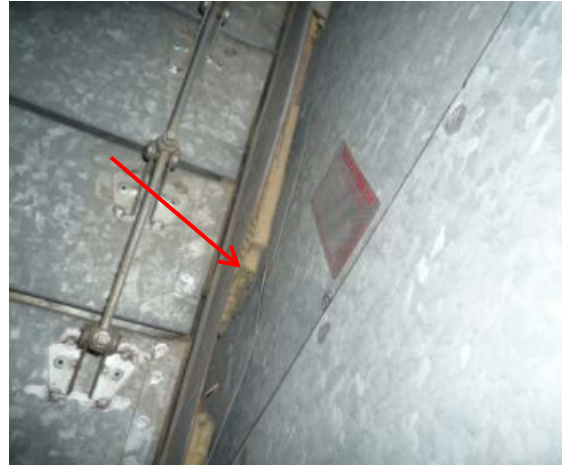
Kuva 136. Suojaamatonta mineraalivillaa LTO-kuution reunalla tuloilmapuolella

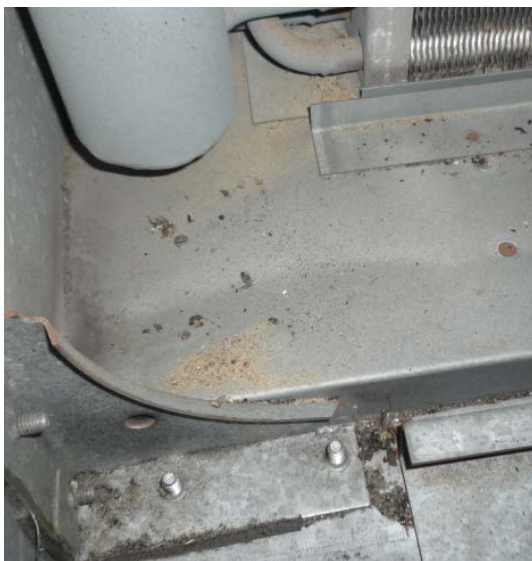
Kuva 137. TF1, puhallinkammiossa siitepölyä, hihnapuraa ja irtoroskia

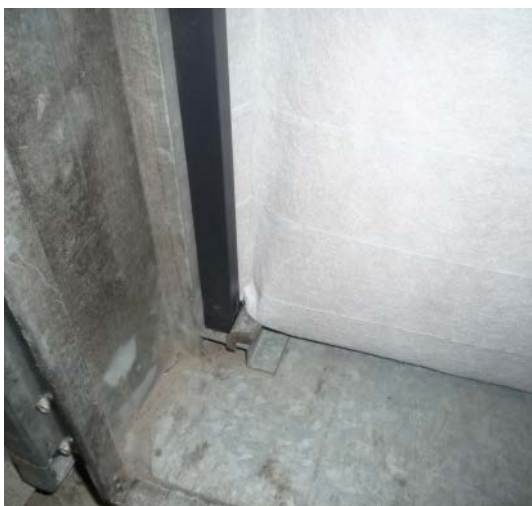
Kuva 139. Poistoilmasuodattimien asennus oli tiivis, merkittäviä ohivuotoja ei havaittu

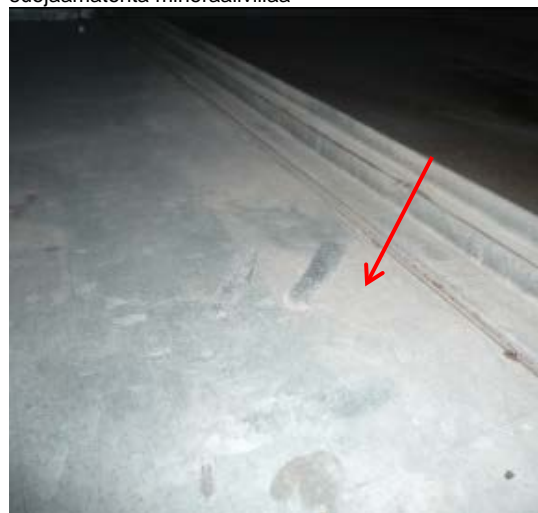
Kuva 140. Poistoilmasuodatinkammiossa lievää pölyyntymistä, pyyhkäisyjälki osoitettu kuvassa

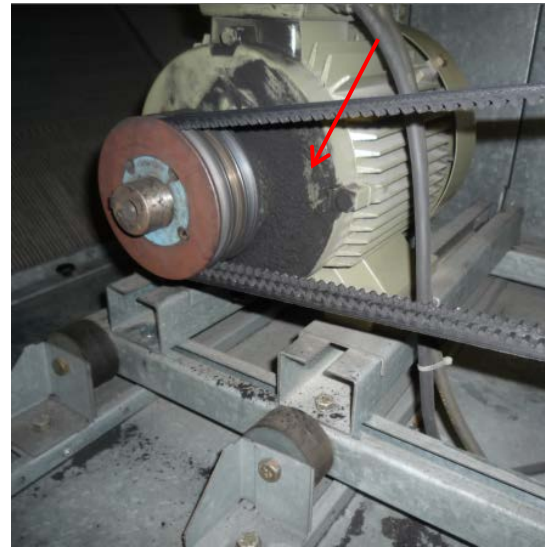
Kuva 142. PF1, poistopuhaltimen moottori on likaantunut

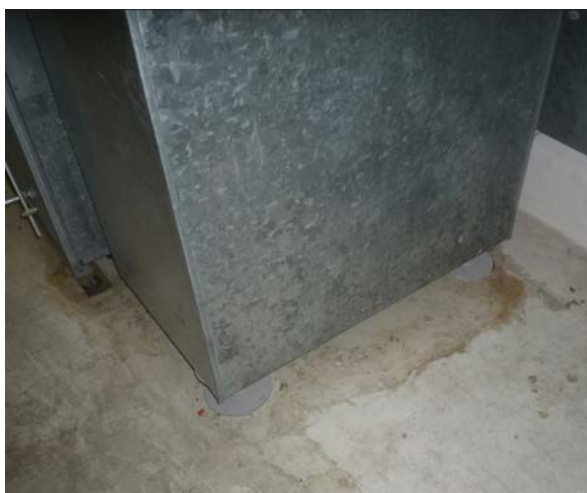
Kuva 143. TF2 raitisilmakanavan alaosan alla konehuoneen lattialla on valumajälkiä

- Kuitulähteiden poistaminen/kuitujen irtoamisen estäminen
- Raitisilmäsäleikkö on suositeltavaa varustaa lumisiepparilla
- Raitisilmakanavan vedenpoistoa ja puhdistettavuutta tulee parantaa
- Raitisilmakanavan eristeiden kunto on suositeltavaa tarkastaa kastumisen varalta
- Suodatinasennusten tiivyyttä tulee parantaa
- Vuotokohdat tulee tiivistää
- Kone tulee puhdistaa kauttaaltaan

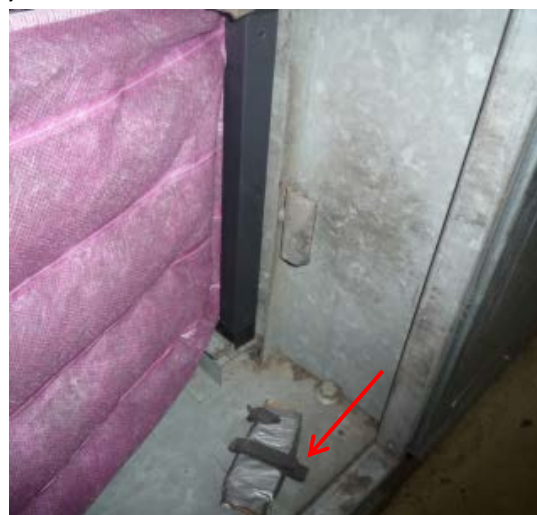
Kuva 146. TF2, tulosuodattimien asennuksessa hyödynnetty pahvinpala on tippunut paikoiltaan

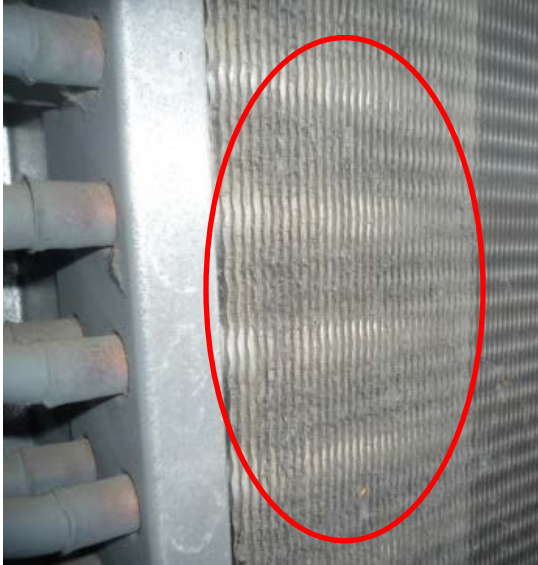
Kuva 147. TF2, lämmityspatteri on likaantunut suodattimien ohivuodon seurauksena

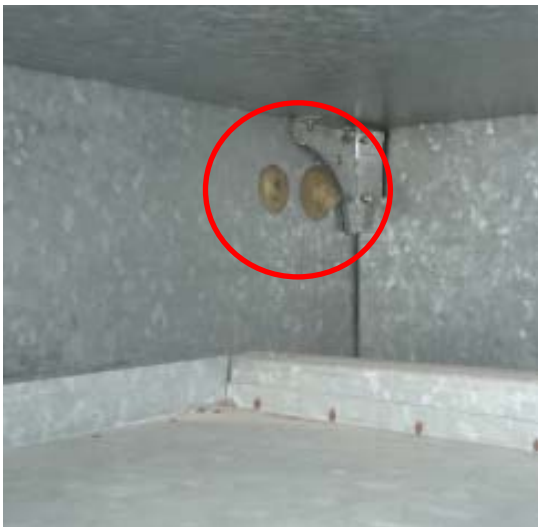
Kuva 149. TF2, tuloilmapuhallinkammiossa on suojaamatonta mineraalivillaa kaapeliläpivientivarauksissa

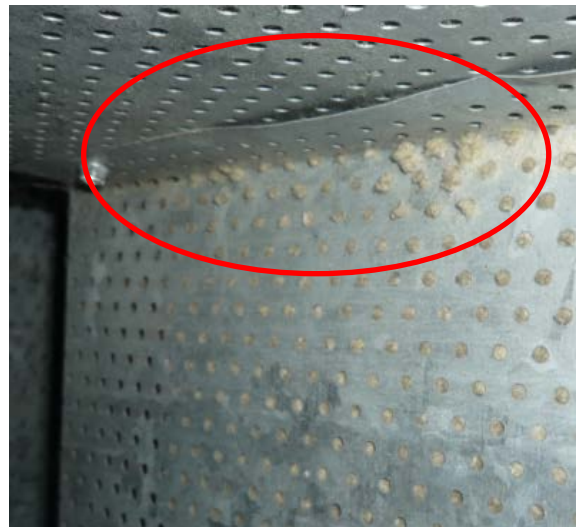
Kuva 150. TF2, äänenvaimennusosassa on reikälevyn takana suojaamatonta mineraalivillaa

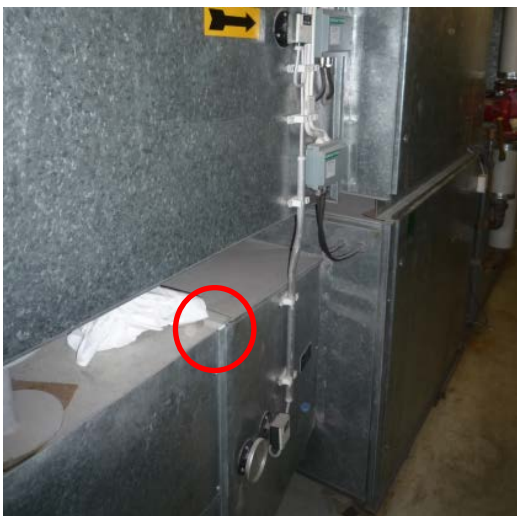
Kuva 151. TF2, äänenvaimenninosan liitos vuotaa

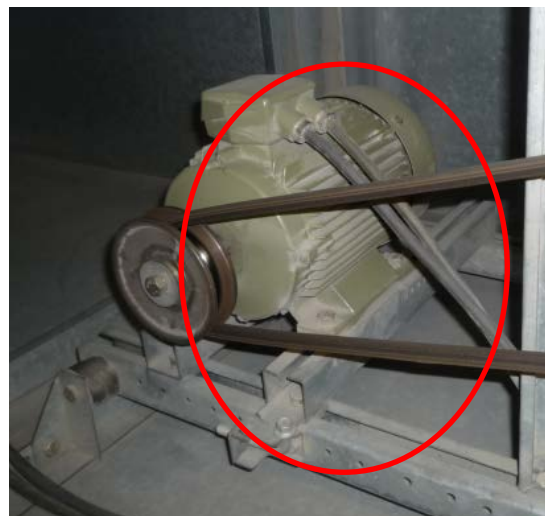
Poistoilmapuhaltimen moottori ja puhallinkammio on pölyntynyt (poistoilmassa ei suodattimia)

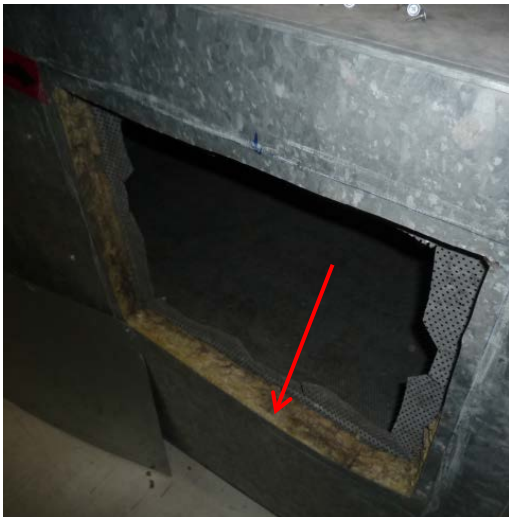
Kuva 152. IV-koneen TF1/PF1 jälkeisessä äänenvaimennustassa tuloilmakammiossa on suojaamatonta mineraalivillaa reikäpellin takana

- Mineraalivillalähteet tulee kapseloida tai poistaa
- Tuloilmakammion puhdistusluukun asennus tulee tiivistää
- Mineraalivillalähteiden poistamisen jälkeen on suositeltavaa puhdistaa kanavat
- (Virheellisesti asennettujen palopeltien asennusten korjaus on käytännössä erittäin hankalaa. Virheellisestä asennuksesta aiheutuva riski on korjauskustannuksiin verrattuna pieni, joten asennusten korjaamista ei voida pitää perusteltuna)

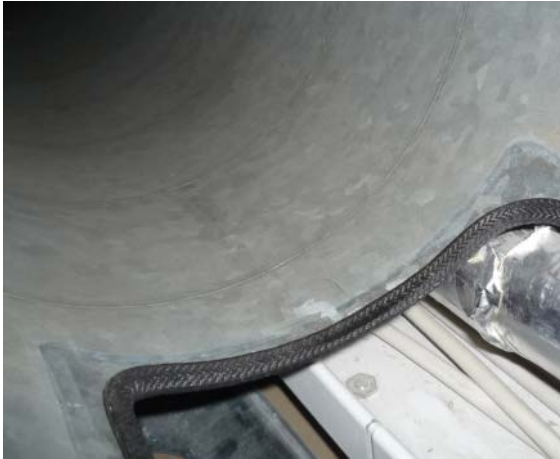
Kuva 154. Luokka 185, tuloilmakanavan pohjalla pinttynyttä likaa, kts. seuraava kuva

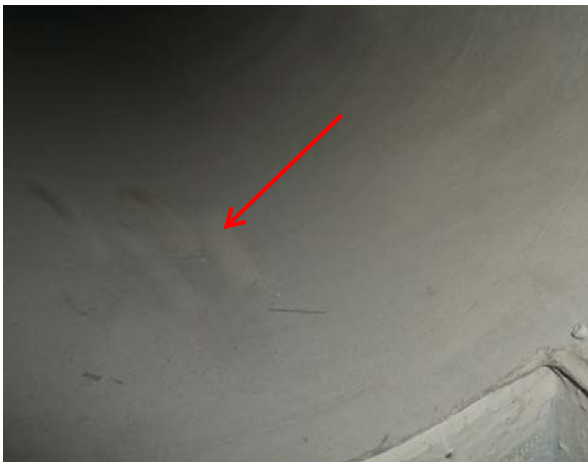
Kuva 156. Luokka 185, poistoilmakanavan pohjalle pölykertymään tehdyt pyyhkäisyjäljet. Kanavassa normaalia pölykertymää

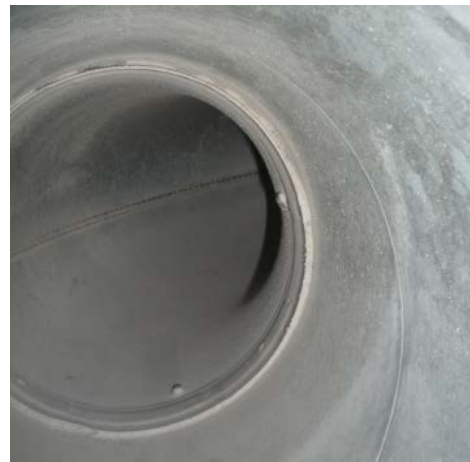
Kuva 157. WC-tila 110, poistoilmakanavassa normaalia pölykertymää

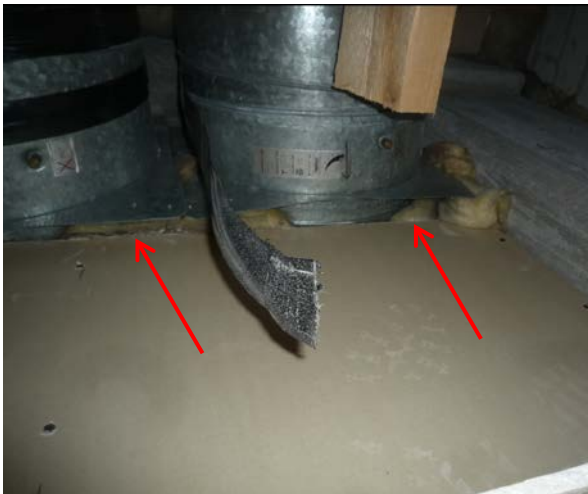
Kuva 158. Virheellisiä palopeltiasennuksia opetusväline-tilan 173 alakatossa. Pellit asennettu irralleen osastoivasta rakenteesta

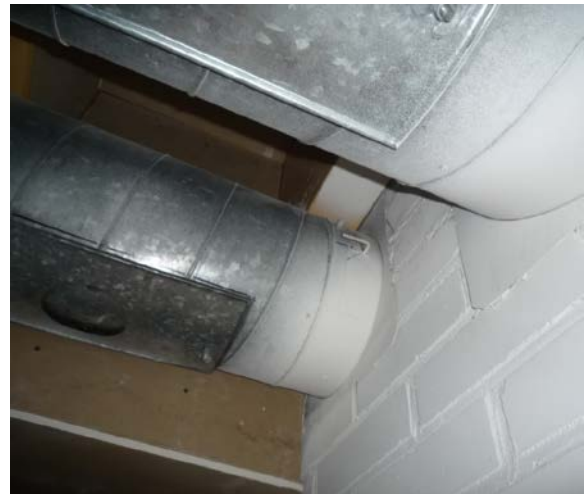
Kuva 159. Oikeaoppisesti kiinni osastoivaan rakenteeseen asennetut palopellit ruokalan alakatossa

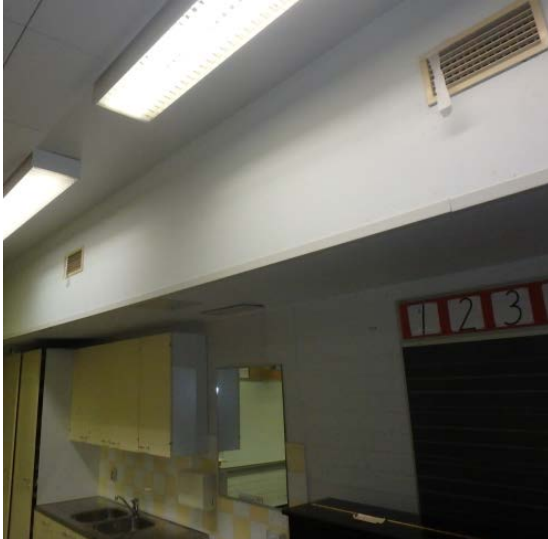
Kuva 162. Luokkatilojen päätelaitteiden sijoittelu: Tuloilmasäleiköt on asennettu kotelon otsapintaan ja poistosäleikkö on kotelon alapinnassa.

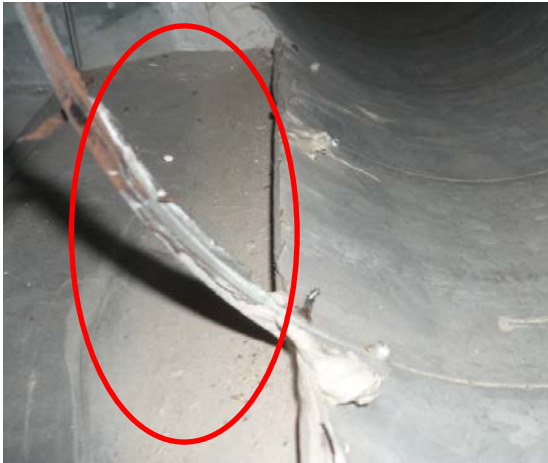
Kuva 164. Tila 174, tuloilmasäleikön takana säleikön kiinnityslaatikon pohjalla on likaa

- Tuloilmapäätelaitteiden puhdistus iv-koneiden/kanavien kuitulähteiden poistamisen jälkeen
- Keittiön huuvien rasvasuodatinten puhdistaminen pölystä säännöllisesti

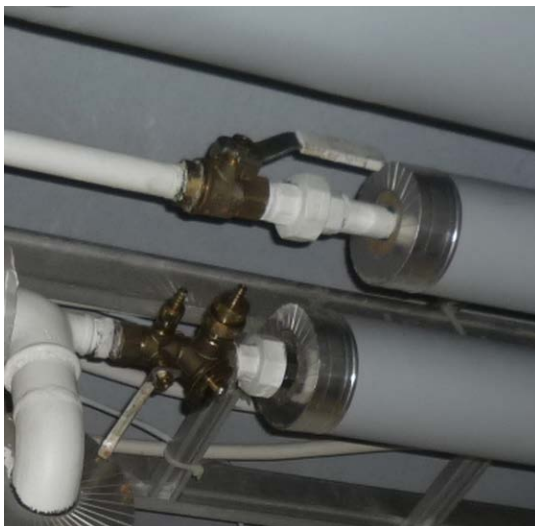
Kuva 169. Alkuperäisiä lämmitysputkia ja venttiilejä

- Ennen mahdollista peruskorjausta on suositeltavaa suorittaa putkistojen kuntotutkimus (lämmitys- ja käyttövesiputket)
- Sulku- ja linjasäätöventtiilien uusiminen mahdollisen peruskorjauksen yhteydessä

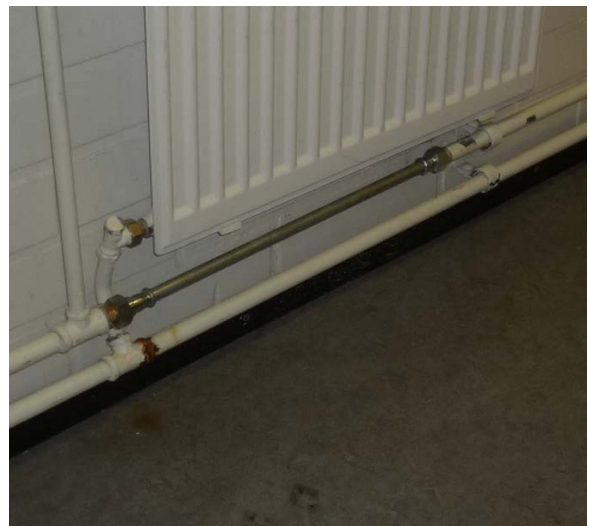
Kuva 170. Uusittu putkiosuus patterin alapuolella (tila 190)

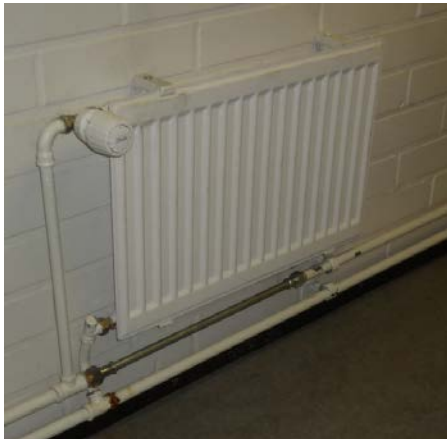
Kuva 171. Lämmityspatteri ja termostaatti. Venttiili ja termostaatti uusittu (patterin alla uusi lämpöjohto-osuus)
