10.4.2018

# Sisäilma- ja kosteustekninen kuntotutkimus

Nissnikun alakoulu  
Masalantie 268  
02430 Masala

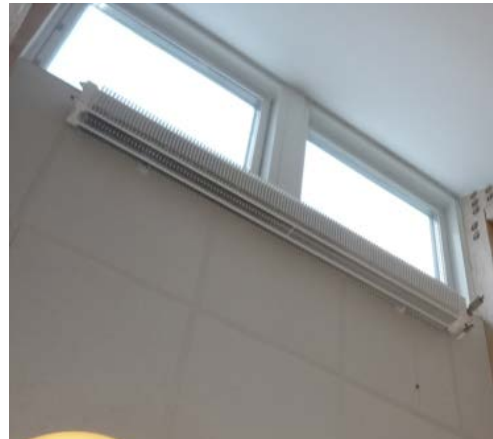
Kuva 172. Konvektorimallinen lämmityspatteri yläikkunalla. Termostaattiosa ja venttiili alkuperäisiä

- Ruokalan yläikkunoiden alla olevien konvektorien venttiilien ja termostaattien uusiminen mahdollisen peruskorjauksen yhteydessä
- Kiertoilmalämmittimien uusiminen mahdollisen peruskorjauksen yhteydessä

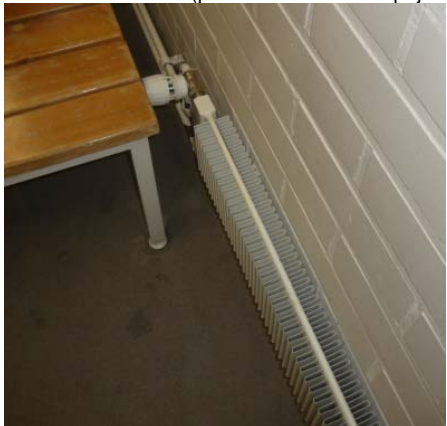
Kuva 173. Konvektorimallinen lämmityspatteri pukuhuoneessa 112. Venttiili ja termostaatti uusittu

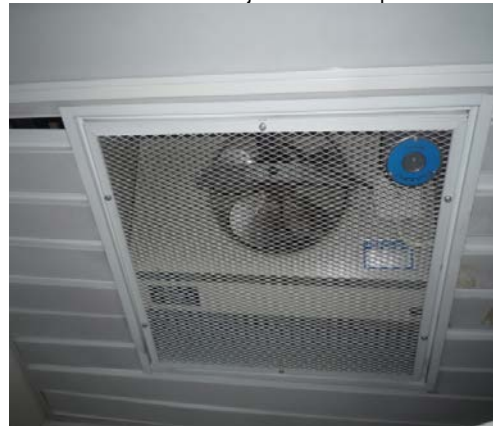
Kuva 174. Kiertoilmalämmitin keittiön eteisessä

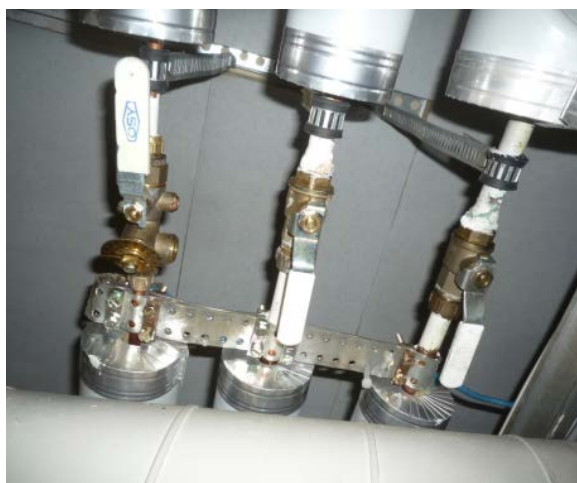
Kuva 176. Vesijohtoverkoston alkuperäisiä venttiilejä

- Ennen mahdollista peruskorjausta on suositeltavaa suorittaa putkistojen kuntotutkimus (lämmitys- ja käyttövesiputket)

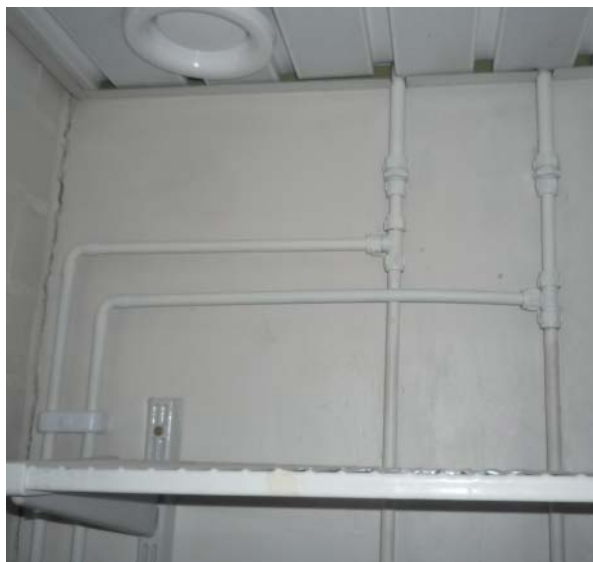
Kuva 177. Alkuperäisiä vesijohtoasennuksia. Liitokset toteutettu puserrusliitoksina ja juotosliitoksina

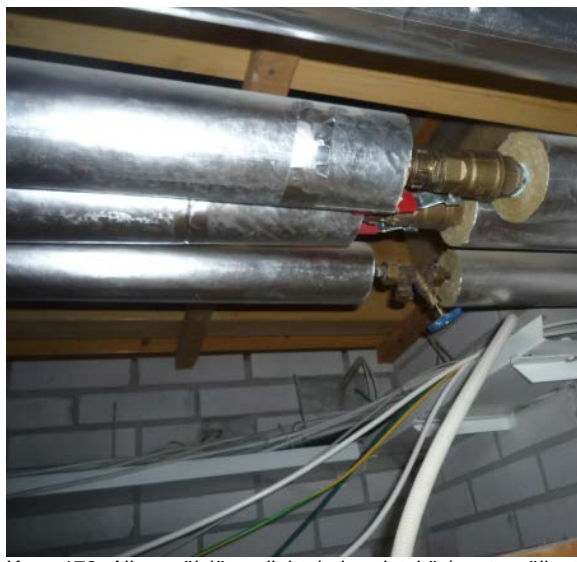
Kuva 178. Alkuperäisiä vesijohtoja ja eristeitä (opetusvälinetilan 119 alakatto)

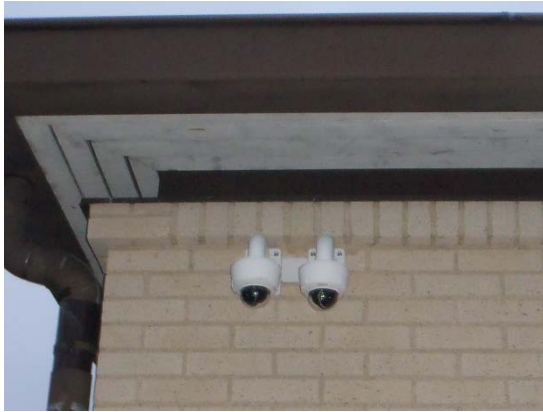
Kuva 206. Valvontakamerat rakennuksen nurkalla.

- Normaalit huolto- ja kunnossapitotoimenpiteet.
