Hanke WO-00550634

27.2.2018

Asbesti- ja haitta- ainekartoitus

Nissnikun koulu
Masalantie 268
02430 Kirkkonummi

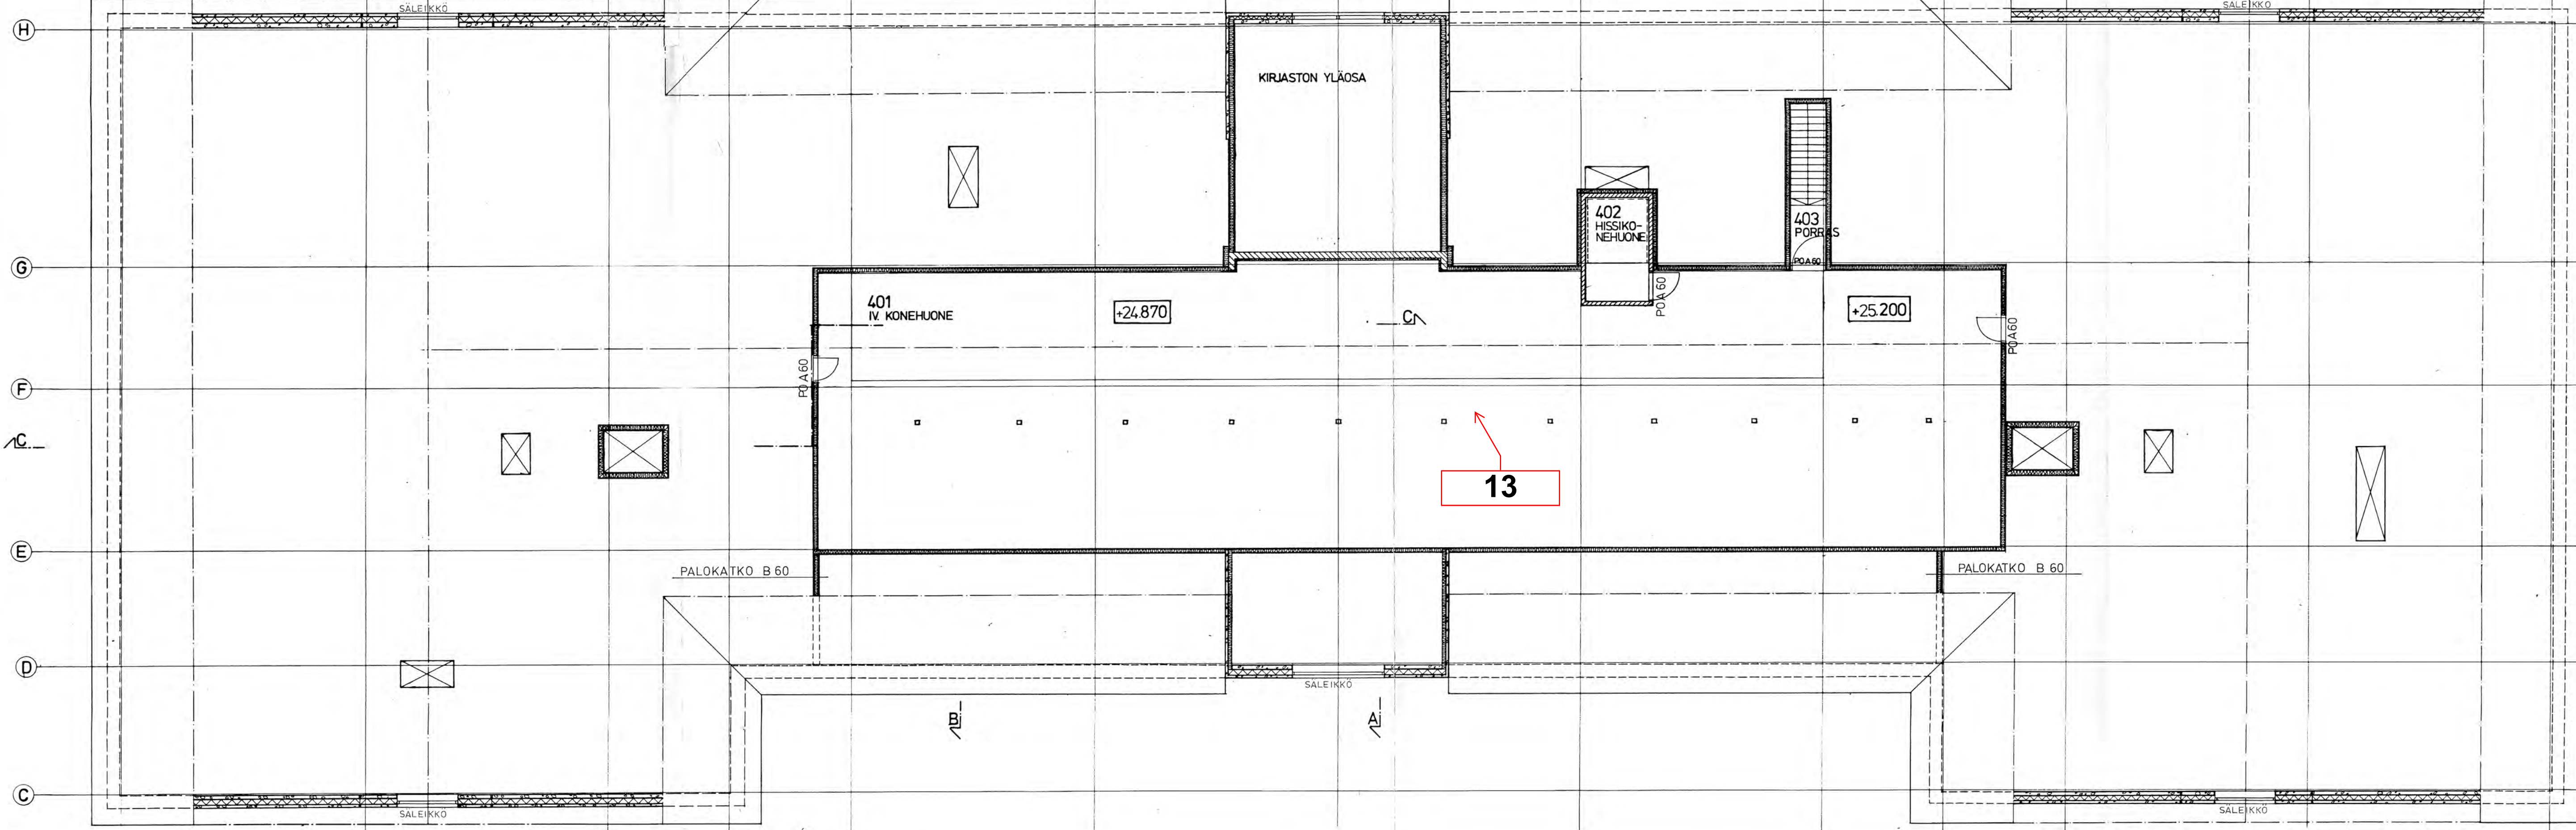
Liite 1
 Pohjapiirros, johon on merkitty näyttökohdat
 numeroiduin nuolin. Numerointi vastaa analyysivastauksien
 numerointia.

Haitta-ainekartoituksen pohjapiirrosten nuolien numeroinnit vastaavat liitteiden 2-4 laboratorioanalyysien materiaalinäytteiden näytenumeroita. Havaitut haitta-ainepitoiset materiaalit on merkitty pohjapiirustuksiin piirustusmerkinnöin sekä selitetekstein.
