Ilmanpitävyyden tutkimusraportti

Nissnikun alakoulu
Masalantie 268
02430 Masala

Laatija: Suunnittelutoimisto Dimensio Oy
Ingo Achilles, arkkitehti, DI, VTT:n sertifioima tiiveydenmittaaja
9.2.2018

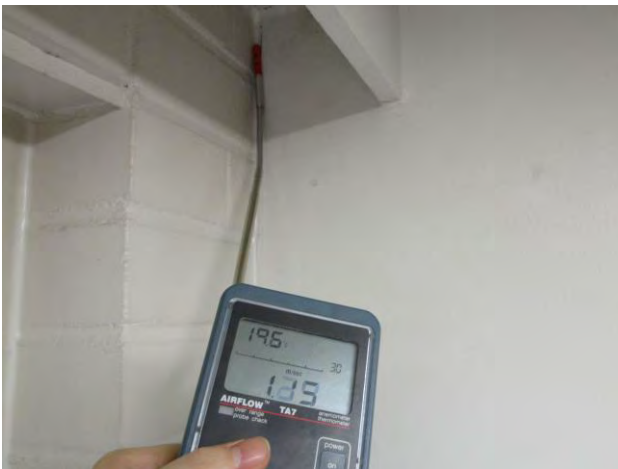
Kuvat 5-8: Vuotoilmavirtauksia ulko- ja väliseinän välisestä liitoksesta yläpohjaan (3)

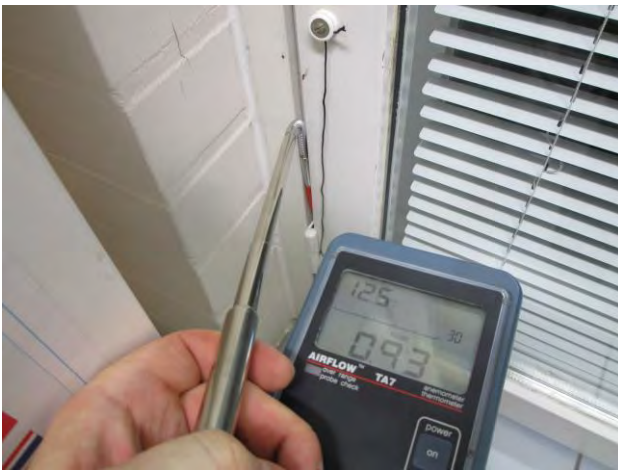
Kuvat 11-13: Vuotoilmavirtauksia ikkunan karmin ja puitteiden välistä (5)

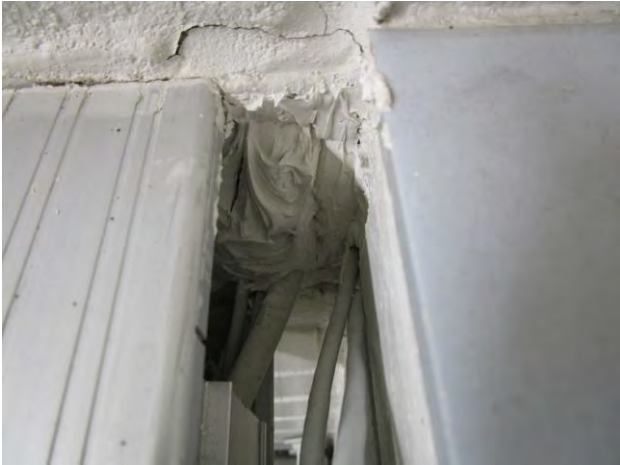
Kuvat 60-62: Vuotoilmavirtauksia väliseinään kaapeleille tehdystä ja puutteellisesti tiivistetystä läpiviennistä (24)

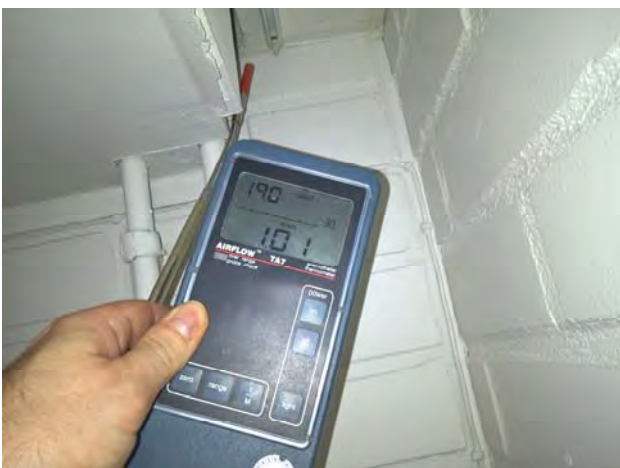
Kuvat 87-89: Vuotoilmavirtauksia kotelorakenteesta (34)

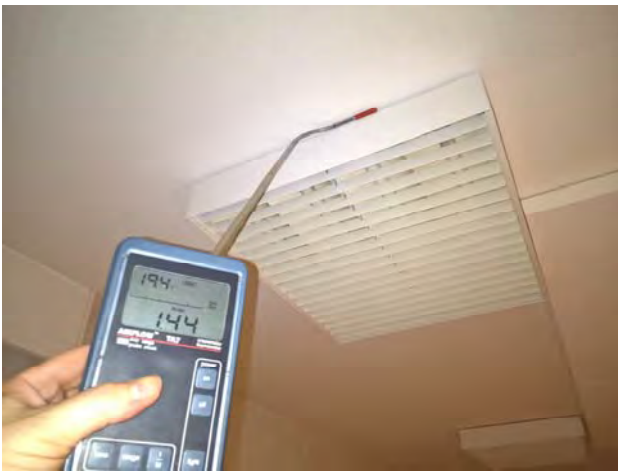
Kuvat 102-104: Vuotoilmavirtauksia yläpohjan verhouslevyn yläpuolelta (40)

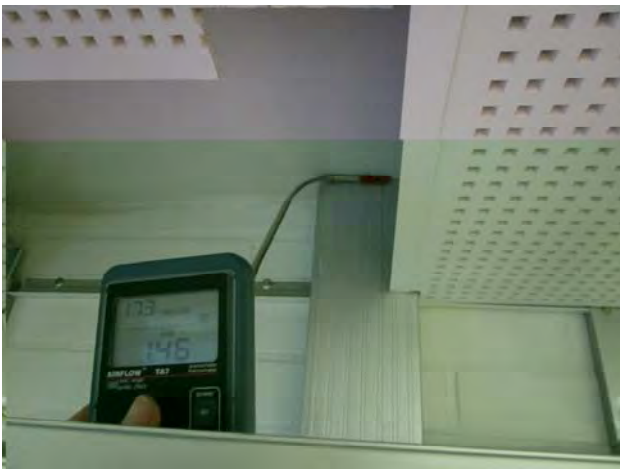
Kuvat 144-146: Vuotoilmavirtauksia sähkökotelon liitoksesta yläpohjaan (53)

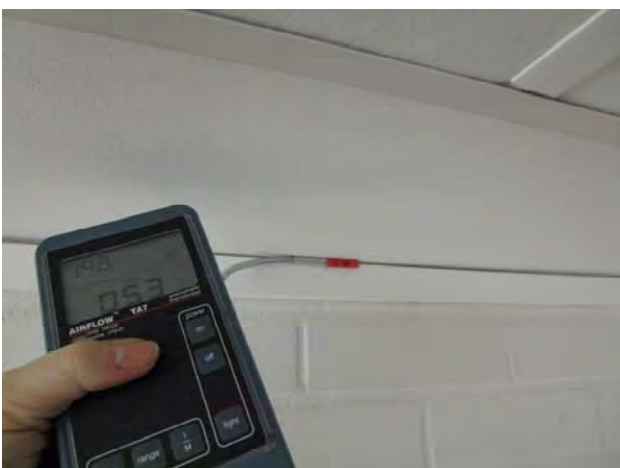
Kuvat 151-153: Vuotoilmavirtauksia ulkoseinän tiilimuurausten ja yläpohjan välisestä liitoksesta (56)

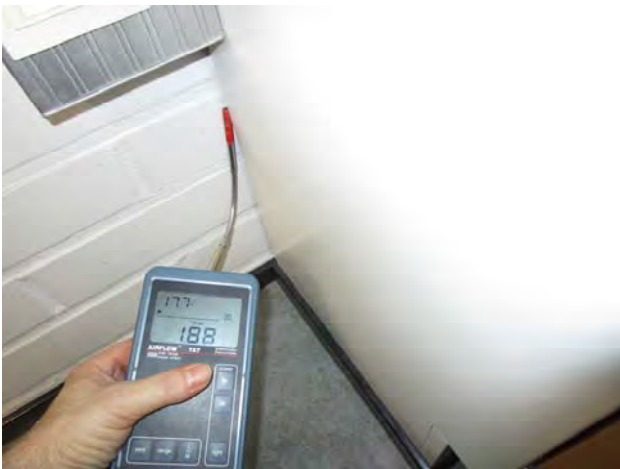
Kuvat 154-156: Vuotoilmavirtauksia ulkoseinän edessä olevan kaappirakenteen takaa (57)

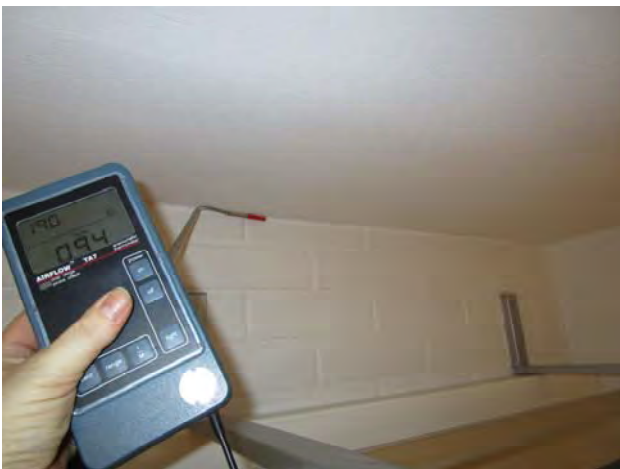
Kuvat 208-210: Vuotoilmavirtauksia ulkoseinän ja yläpohjaverhouksen välisestä liitoksesta (79)

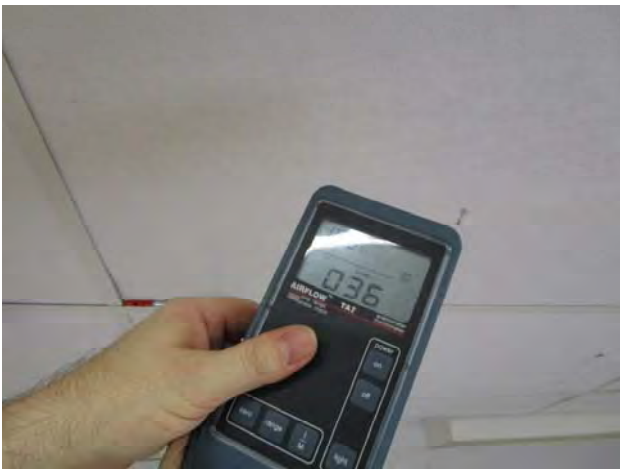
Kuvat 239-241: Vuotoilmavirtauksia alaslasketun kattoverhouksen yläpuolella (91)

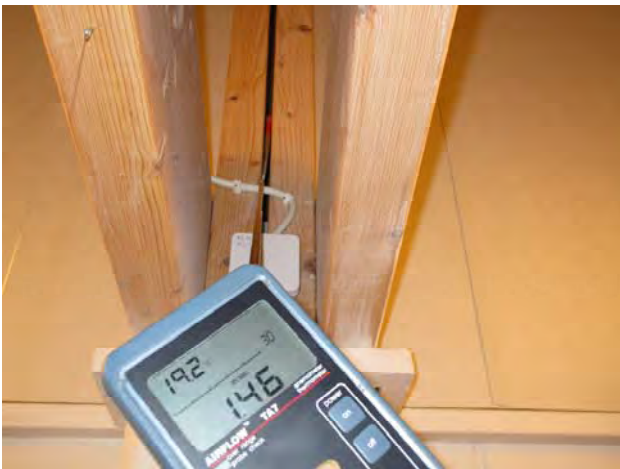
Kuvat 249-251: Vuotoilmavirtauksia korkean tilan tuplatolppien välistä (95)

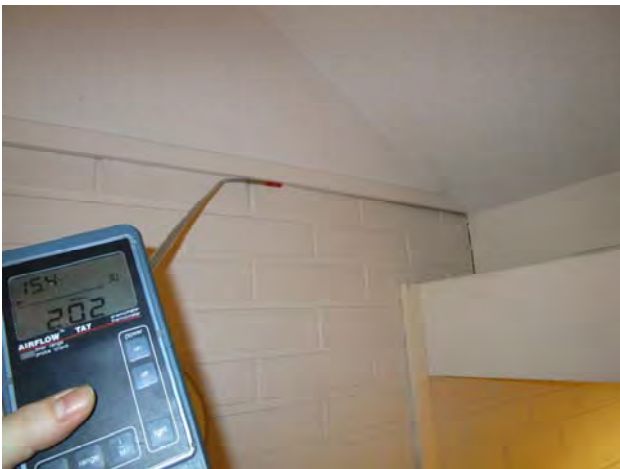
Kuvat 260-262: Vuotoilmavirtauksia tiiliseinien liitoksesta korkean tilan seinärakenteeseen (99)
