Viemäreiden sisäpuolinen TV kuvaus

Nissnikun alakoulu Masalantie 268 02430 Kirkkonummi	Yhteystiedot: Kirkkonummen kunta Benny Vilander 040 842 54 12
---	---

Viemäreiden toiminnallinen tutkimus:

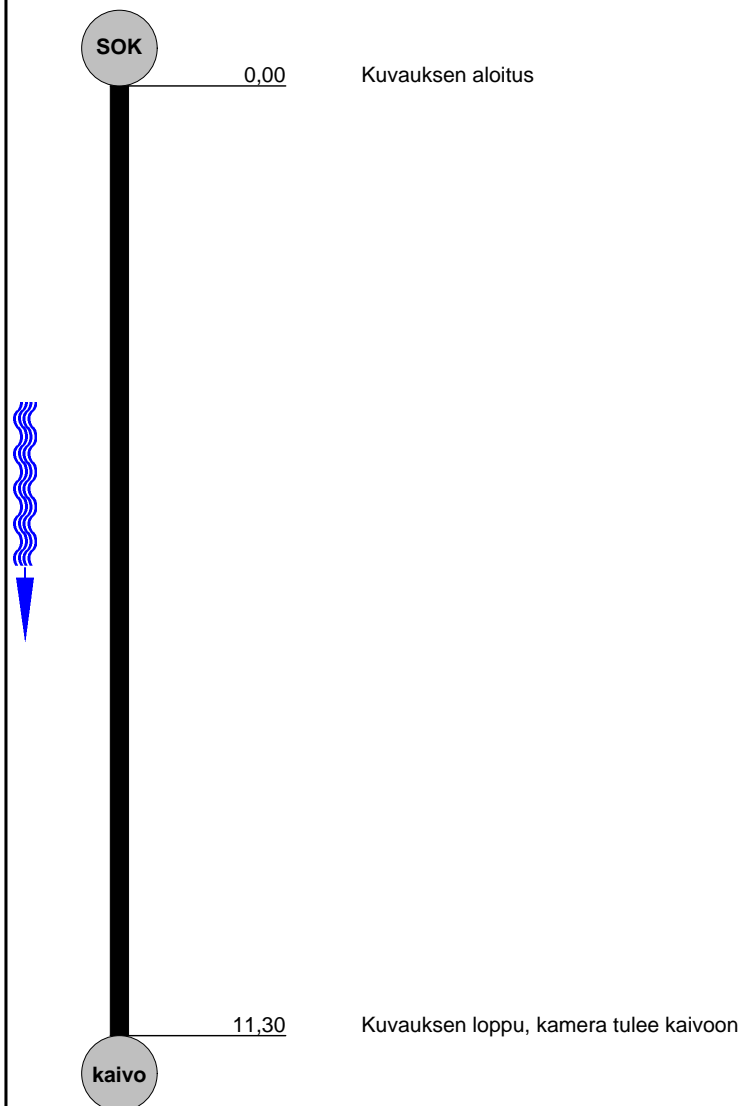
Lomakkeen Nro: 11	Tilaja:	Paikkakunta: Masala	Osoite: Masalantie 268 / Alakoulu	Kohteen tyyppi: Koulu	Videon tunnus: SO3
Päivämäärä: 28.12.2017		Kuvaaja: Jukka	Puhdistettu: Puhdistamaton	Viemärin laji: Salaoja	Kuntoluokka: 4

Aloituspiste : Lopetuspiste : KV pituus : Tutk. suunta :	SOK kaivo 11,30 m Myötävirtaan	Koko : Materiaali : Pinnoite :	100 mm Muovi 	Rak. kunto : Toim. kunto : Vuotavuus :	4 4
---	---	--------------------------------------	--	--	---------------------------------
