10.4.2018

Sisäilma- ja kosteustekninen kuntotutkimus

Nissnikun yläkoulu

Masalantie 268

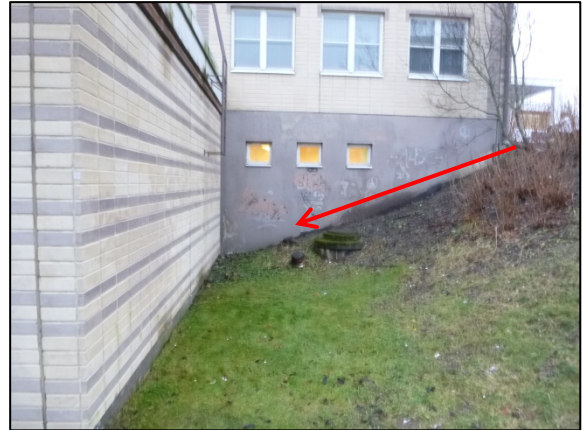
Kuva 4. Pihamaankallistukset ohjaavat sadevesiä kohti rakennusta.

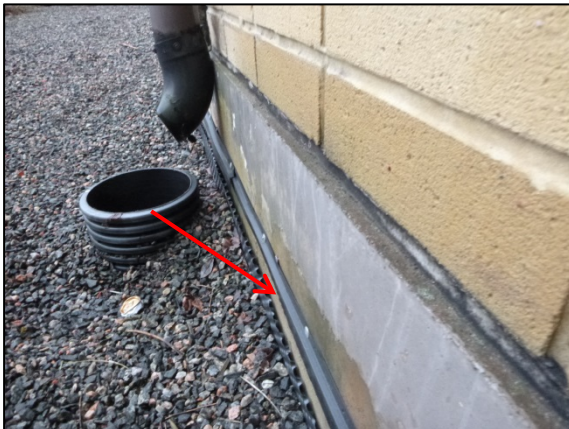
Kuva 5. Uusittu patolevy on vajonnut pois suojalistan alta.

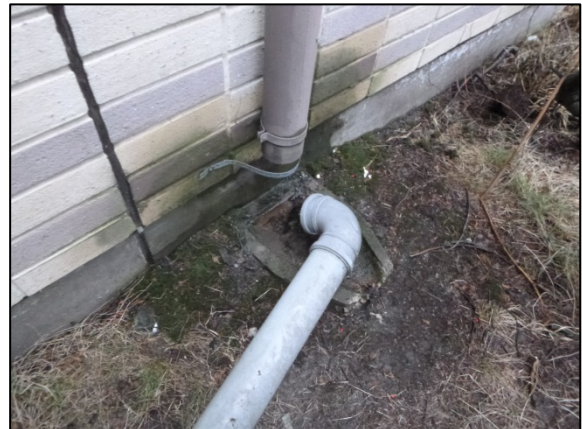
Kuva 6. Vedenohjausputki on irti syöksytorstesta.

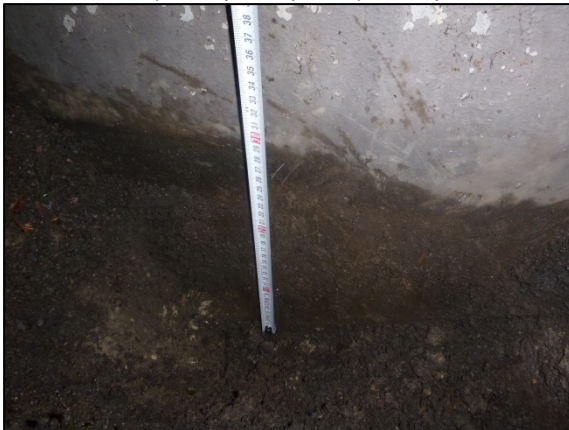
Kuva 7. Rakennuksen ympärillä ei havaittu kaikilta osin patolevytyistä, sokkelin/perusmuurin betonirakenne on kostea.

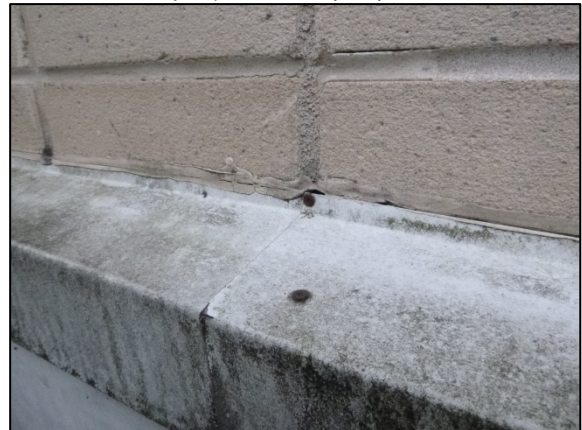
Kuva 8. Liikuntasalin portaiden kohdalla olevan suojapellityksen tiivistemassaukset ovat ikääntyneitä.

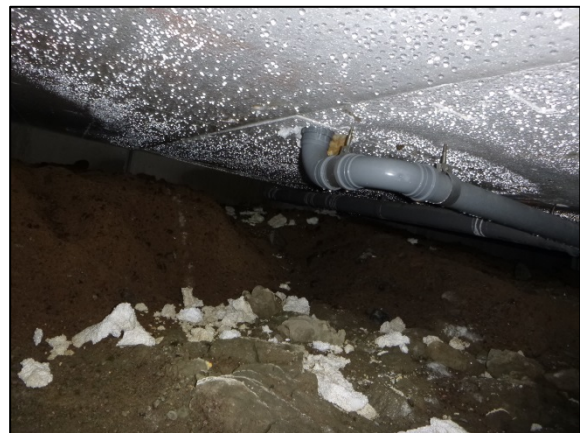
Kuva 12. Eristeen alapinnassa on tiivistynyttä kosteutta.

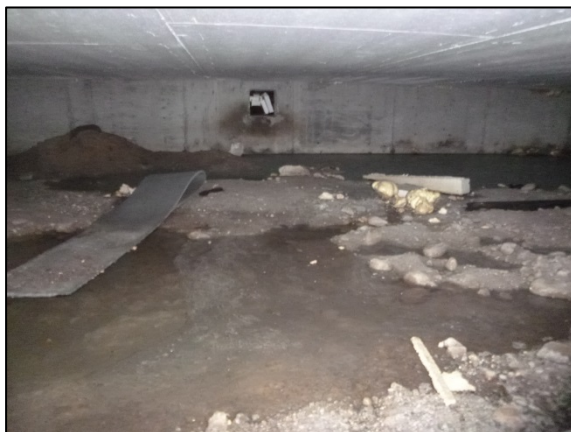
Kuva 13. Alapohjassa on veden lammikoitumista.

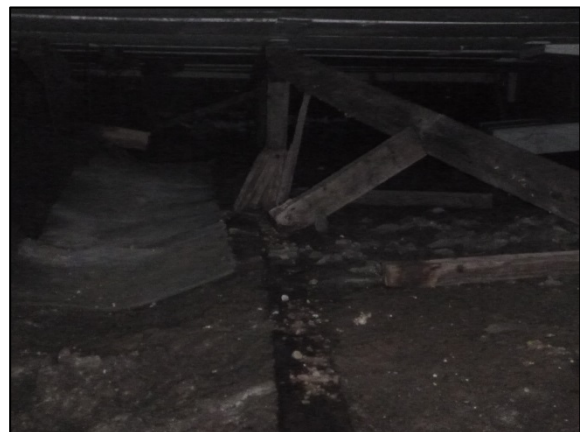
Kuva 14. Tilassa 104 olevan käyntiluukun kautta alapohjaan johtavassa tilassa on lahonnutta puutavaraa.

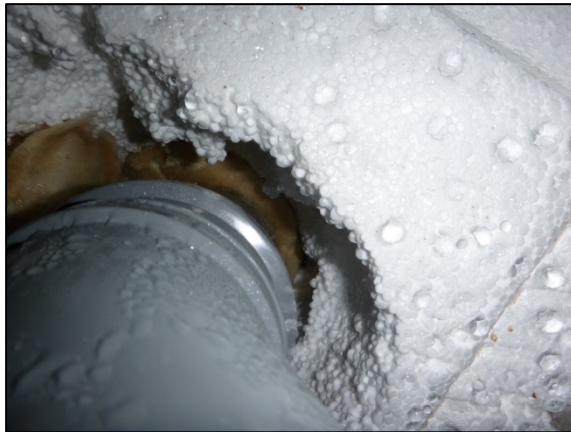
Kuva 15. Lämpivientien ympärille on asennettu mineraalivillaa-eristeet.

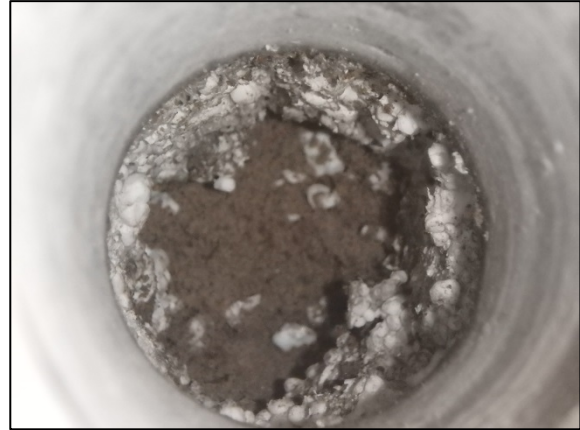
Kuva 19. Lämmöneristeinä on käytetty polystyreenieristettä. Alapohjan hiekkatäyttö on kosteata,

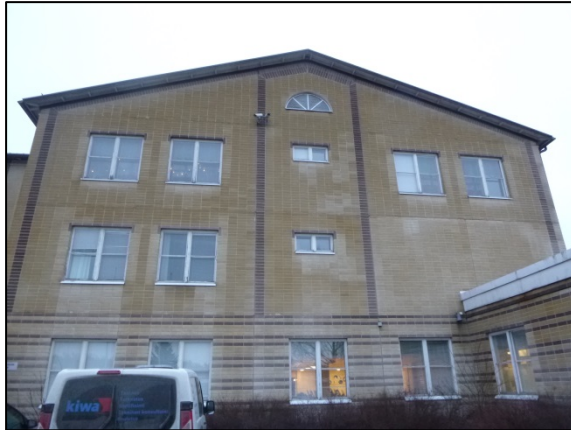
Kuva 25. Ulkoseinä rakenteen tuuletuvuus on havaintojen perusteella puutteellinen. Ainoastaan elementtien reuna-alueet tuulettuvat riittävästi.

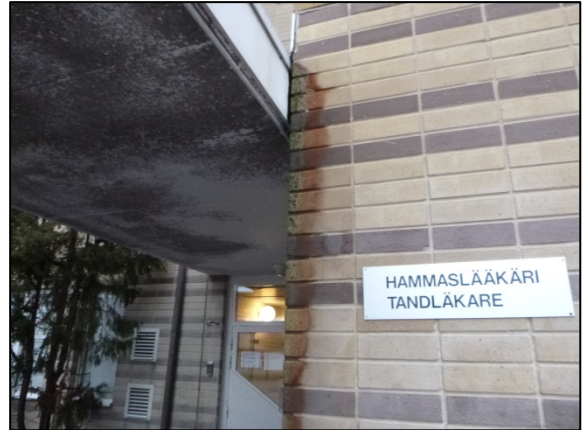
Kuva 26. Rästysrakenteet ohjaavat vettä katoilta julkisivurakenteeseen.

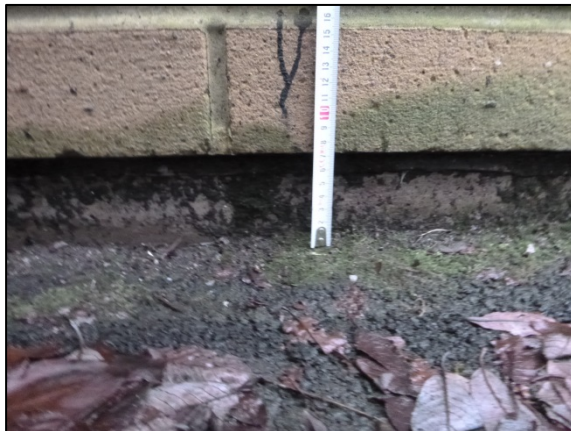
Kuva 27. Ulkoseinäelementin alaosa on lähellä asfaltoitua maanpintaa.

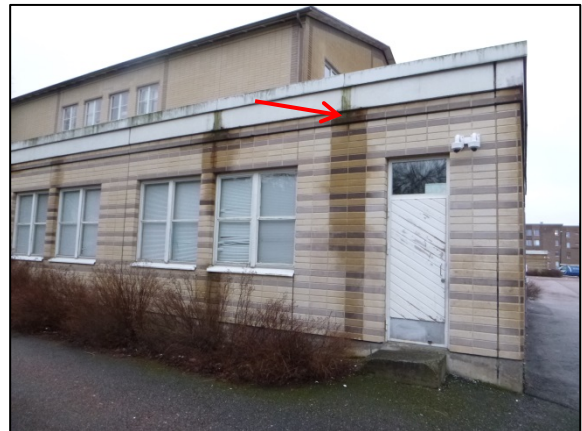
Kuva 28. Rästyspellitysten liitokset ohjaavat sadevesiä julkisivupinnalle.

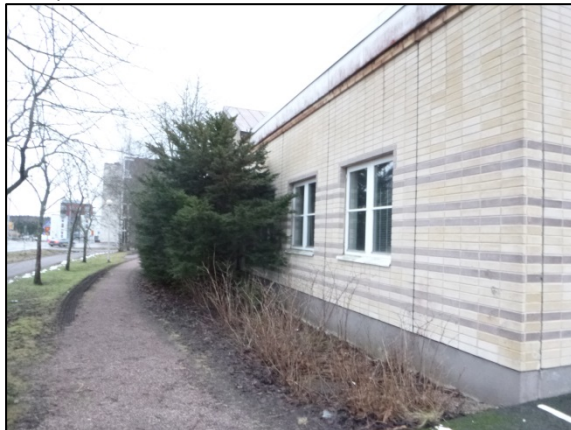
Kuva 29. Istutukset on toteutettu lähelle ulkoseinä rakennetta.

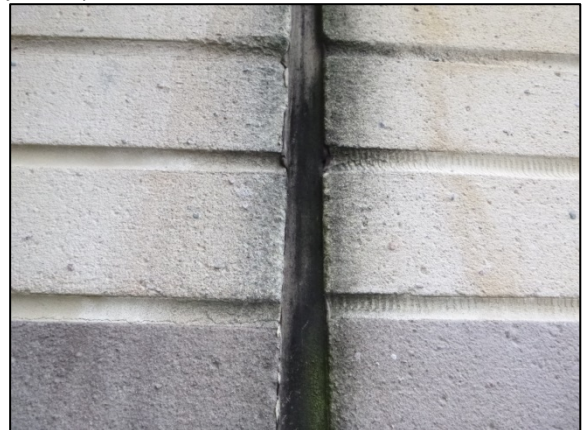
- Julkisivujen elementtisauvojen pintaan on paikoin muodostunut mikrobikasvustoa ja ne ovat menettäneet osin elastisuutensa.

Kuva 30. Elementtisaumat ovat ikääntyneet.

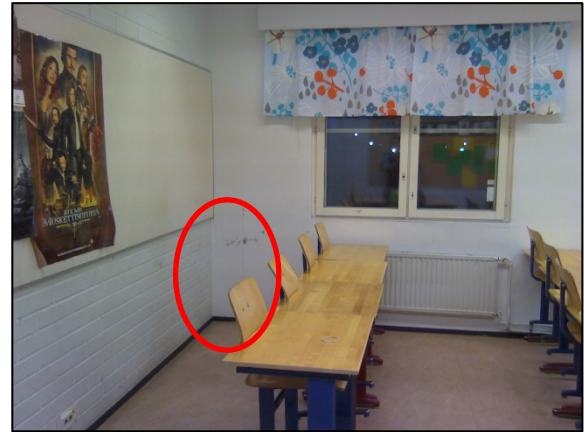
Kuva 32. Ulkoseinässä sijaitseva kylmä alue tilassa 311.

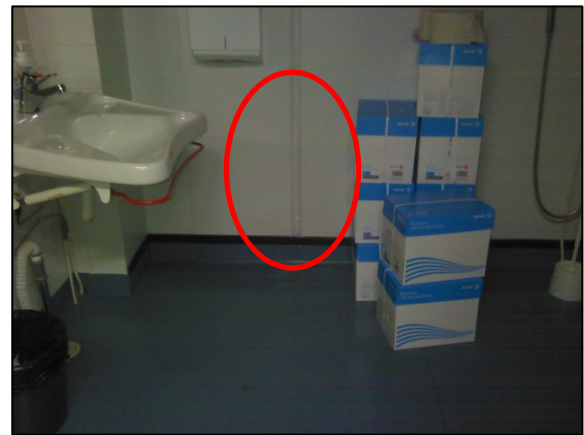
- Lämpökuvauksen perusteella ulkoseinissä on paikallisia eristepuutteita sekä viitteitä ilmapuodoista sisäpuolisten liikuntasauvojen kohdalla. Ilmapuotoja havaittiin myös aistinvaraisesti etenkin 2 kerroksen Inva wc-tilassa.

Kuva 34. Kylmä alue ulkoseinärakenteessa 2.kerroksen inva wc-tilassa

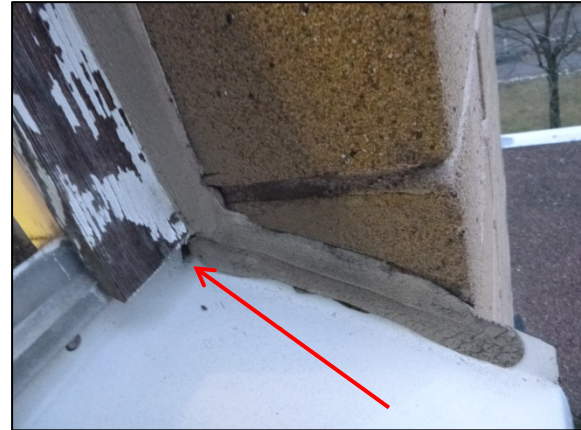
- Vesipellitusten nurkkiin on asennettu tiivistemassaus, mitkä ovat ikääntyneet. Massauksessa on myös epätiivelyskohtia, joista aiheutuu riski kosteuden pääsystä ikkunarakenteeseen ja ulkoseinän eristetilaan.

Kuva 42. Ulkopuoliset kittaukset ovat ikääntyneet. Kittauksissa on myös epätiivisyyskohtia.

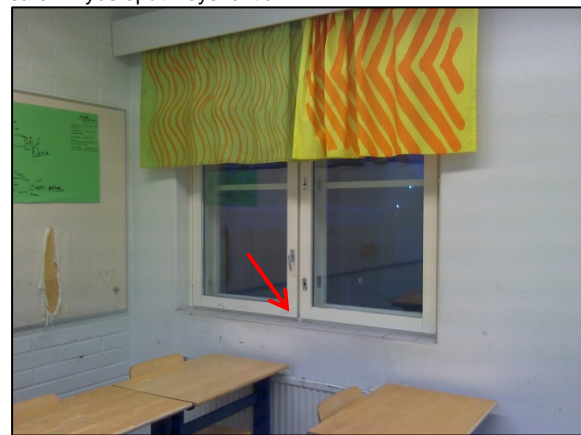
Kuva 44. Havaittu ilmavuoto puitteen tiivistyksistä.

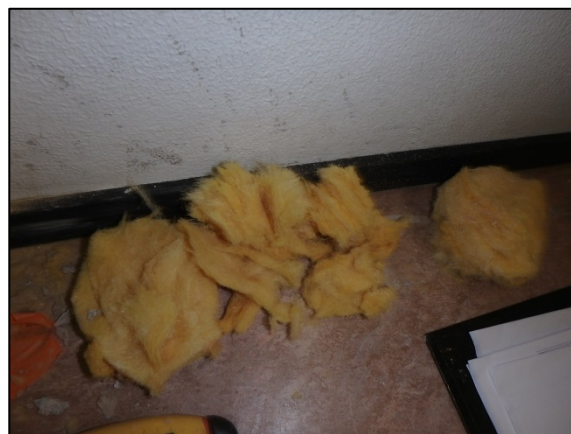
Kuva 55. Rakenneavaus RA 13.

- Ulkoseinän lämmöneriste murenee helposti sitä käsitellessä.
- Lämmöneristetilän suhteellinen kosteus on normaalilla tasolla.
- Mikrobinäytteessä ei ole viitteitä mikrobivaurioitumisesta (näyte 12).

Kuva 57. Lämmöneristeenä on käytetty lasivillaa.

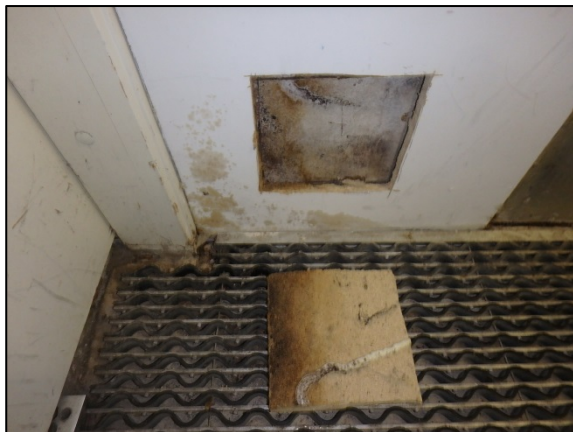
- Seinärakenteen sisäpinnassa on jälkiä rakenteen tavanomaista suuremmista kosteuspiitoisuuksista. Myös lastulevyjen sisäpinnalla on aistinvaraisesti havaittavissa mikrobikasvustoon viittaavaa tummentumaa ja kasvustoa.
- Lastulevyn kosteus on **79,3 paino-%**, eli rakenne on märkä.
- Materiaalinäytteessä on **vahva viite mikrobivauriosta** (näyte 14).

Kuva 58. Rakenneavaus toteutettiin tuulikaapin ulkoseinärakenteeseen.

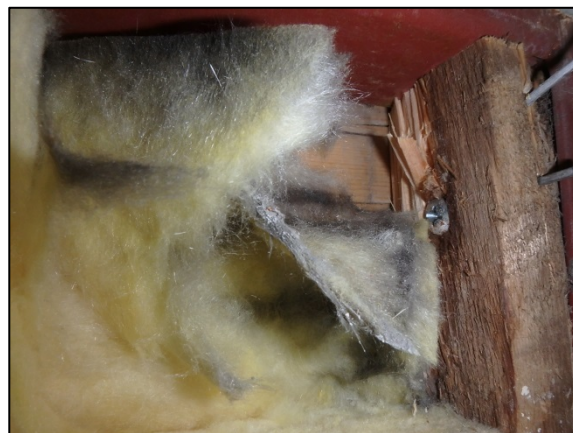
- Lämmöneristeenä on mineraalivillaeriste. Rakenteessa ei havaittu höyrinsulkua. Villaeristeessä on tummentumaa ja puuosissa on kosteusvaurioon viittaavia jälkiä.
- Rakenteesta on aistinvaraisten havaintojen perusteella ilmavuotoa sisäilmaan.
- Pystyrungon kosteus on **14,9 – 16,3 paino-%**.
- Materiaalinäytteessä on **vahva viite** mikrobivauriosta (näyte 13).

Kuva 62. Eristeen ulkopinnassa on tummentumaa. Myös puuosissa on jälkiä rakenteeseen päässeestä kosteudesta.

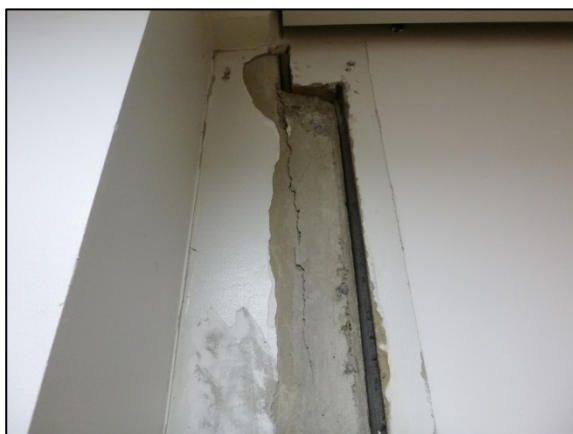
- Liitoskohtaa ei ole tiivistetty elastisella massalla ja liitoskohdalla havaittiin ilmavirtausta sisätiloihin päin. Ilmavirtaus tulee joko maaperästä tai seinän lämmöneristetilasta.

Kuva 63. Rakenneavaus toteutettiin liitoskohdalla olevan peitepellin kohdalle. Pilarin nurkassa on pitkittäinen lohkeama.

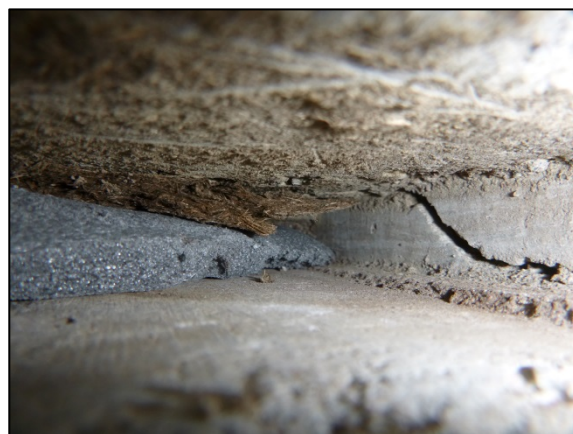
Kuva 64. Liitokohta on tiivistetty solumuovinauhalla ja liitoksen välissä on havaittavissa puukuitulevyä.

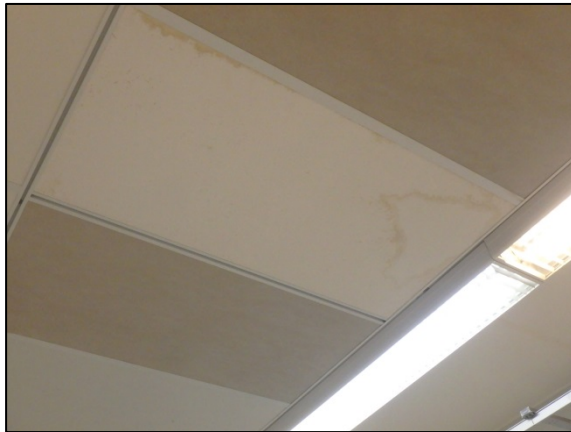
Kuva 65. Kolmannen kerroksen alakattolevyissä on useissa kohdissa kosteuden aiheuttamia jälkiä.

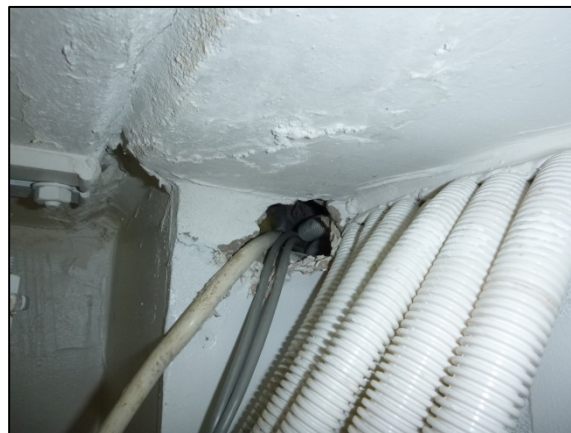
Kuva 72. Tilassa 319 olevaa sähköläpivientä ei ole tiivistetty, läpiviennissä on avointa mineraalivillaa.

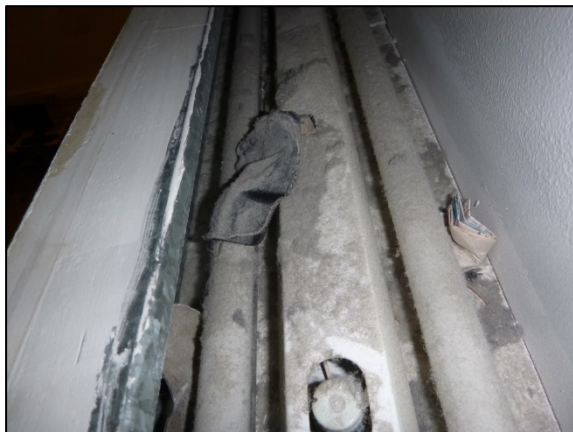
Kuva 73. Tilan 309 alakattoon tehdyn reunan päälle on kertynyt runsaasti pölyä ja muuta roskaa.

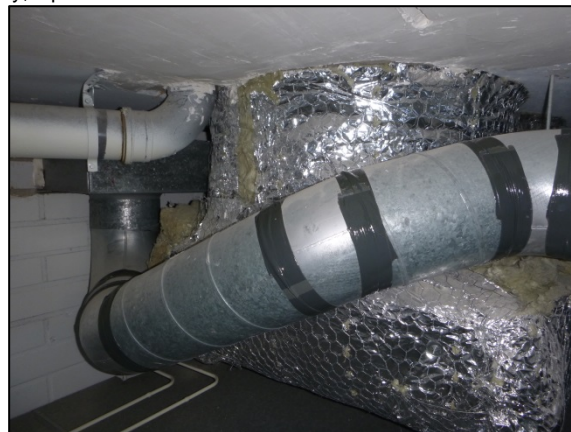
Kuva 74. Tilassa 306 olevan läpivienneistään avoimen koteloinnin sisäpuolisissa osissa on avointa mineraalivillaa.

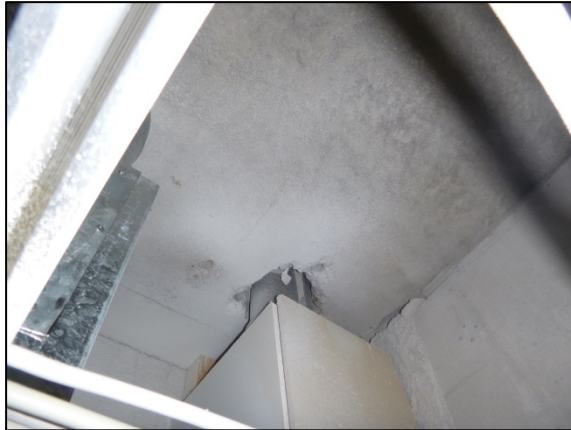
Kuva 75. Yläpohjan läpivientejä ei ole tiivistetty.

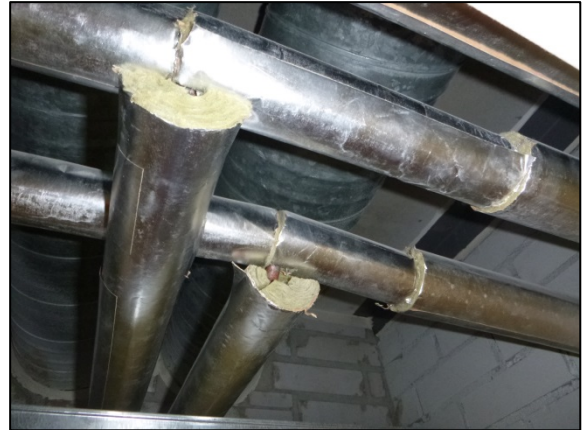
Kuva 76. Alakattojen yläpuolisissa putkieristeissä on avointa mineraalivillaa.

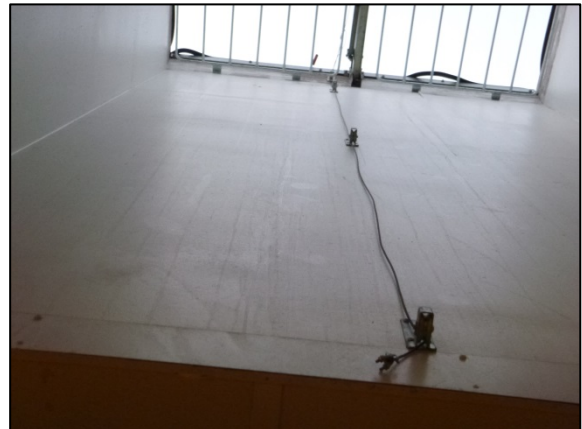
Kuva 78. Porrashuoneen valokuilun seinissä on vedenvuomajälkiä.

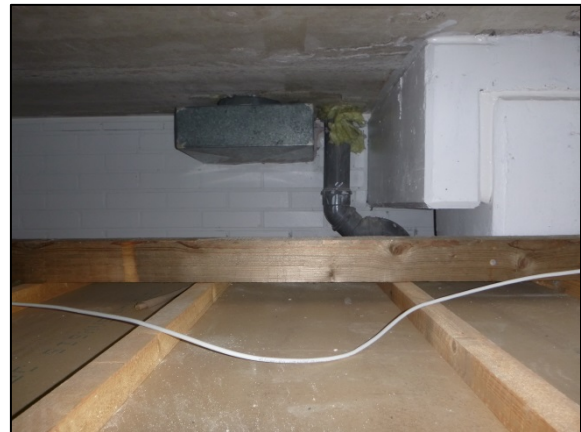
Kuva 84. Alakattorakenteessa ei ole mineraalivillaeristeitä. Välipohjan läpivienti on tiivistetty mineraalivillalla.

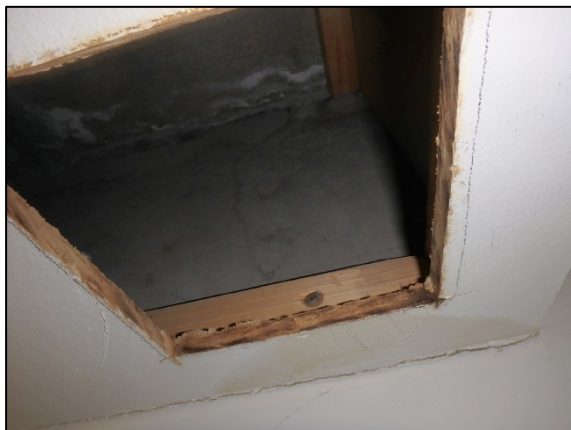
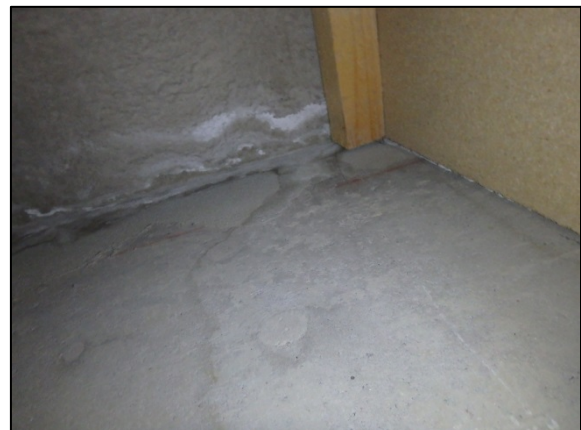
RA 16, tilan 107 kotelorakenne

- Koteloinnin viereisen ulkoseinän ja välipohjan liitos on vuotanut, mikä on aiheuttanut kosteusjälkiä koteloinnin lastulevyyn.
- Koteloinnin keskiosilla olevien jälkien kohdalla sijaitsee LV-asennuksia, mistä on vuotanut vettä koteloinnin päälle.

Kuva 86. Ulkoseinän ja välipohjan liitoskohta on vuotanut,

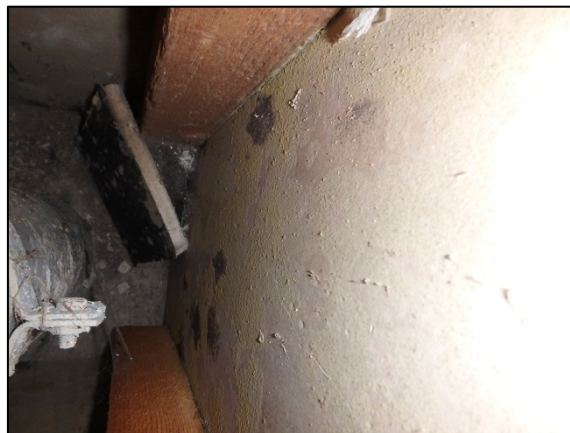
- Koteloinnin sisäpuolisissa osissa havaittiin aistinvaraisesti mikrobikasvustoon viittaavia jälkiä.

Kuva 103. Koteloinnin sisäpuolisissa osissa on havaittavissa mikrobikasvustoon viittaavia jälkiä.

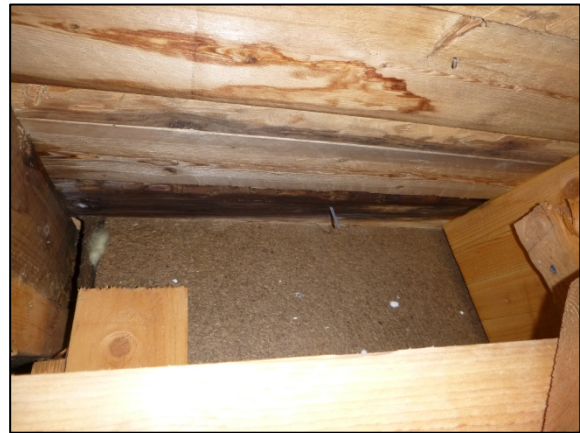
Kuva 112. Porrashuoneen kattoikkunan läpiviennin kohdalla oleva vuoto.

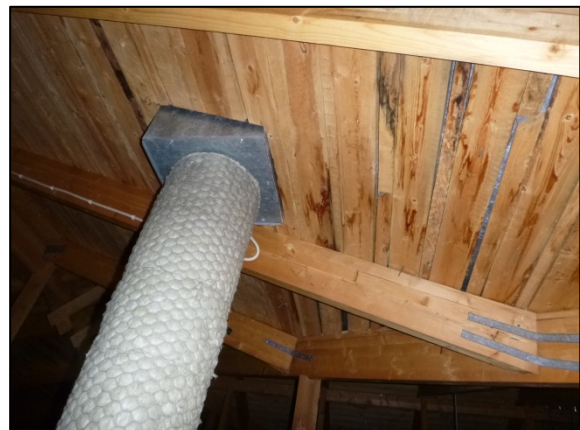
Kuva 114. Katteen läpiviennin kohdalla oleva vuoto.

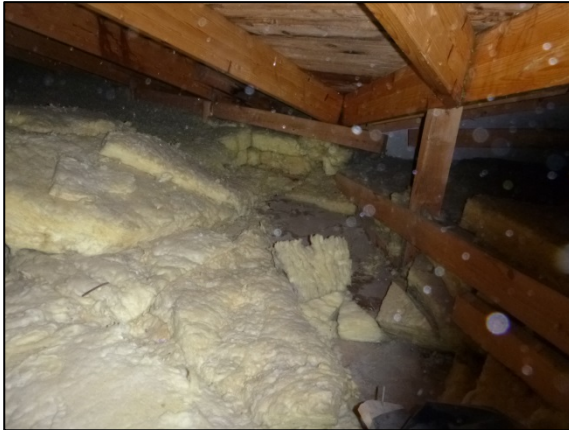
Kuva 115. Katteen vuodon kohdalta on poistettu lämmöneristeet tilan 312 yläpuolella.

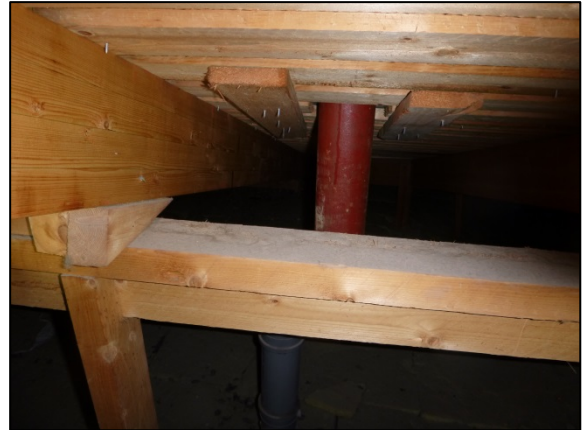
Kuva 116. Viemärin tuuletusputkia ei ole eristetty tai eristeissä on avonaisia kohtia.

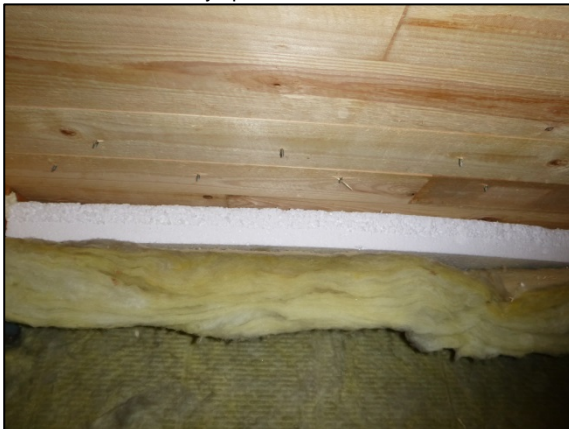
Kuva 117. Ilmanvaihtokonehuoneen kohdalla olevan yläpohjan tuuletusväli on tukossa. Solumuovi on asennettu ilmeisesti vesikatkon uusimisen yhteydessä.

Ilmanvaihtokonehuoneen kohdan vesikate on uusittu, missä yhteydessä rakenteeseen on lisätty aluskatteeksi bitumikermi sekä lämmöneristystä solumuovieristeellä. Ilmanvaihtokonehuoneen kohdalla olevan lämmöneristeen ja vesikatteen aluslaudoitusten välissä oleva tuuletusväli on paikoin suljettu kokonaan vesikatteen uusimisen yhteydessä sekä osin jo rakentamisaikana. Vesikatteen suuntaisesti lämmöneristetyn yläpohjan tuuletuksen puuttuminen aiheuttaa riskin kosteuden kondensoitumiseen lämmöneristeiden yläosiin ja niistä muodostuviin kosteusvaurioihin. Riski on ainakin osittain toteutunut tilan 330 kohdalla olevan yläpohjan sisäpuolisissa osissa olevien vuotojälkien vuoksi. Kosteusvaurioitumista on muodostunut myös tilan 338 yläpuolella oleviin ilmanvaihtokonehuoneen päädyn rakenteisiin. Kyseisellä kohdalla on asennettu myös muovikalvo ruodelaudoitusta vasten, mikä aiheuttaa riskin kosteuden kertymiseen lämmöneristetilaan kylmää pintaa vasten olevan tiiviin pinnan vuoksi.

- Rivipeltikatteiden ja aluslaudoitusten osittainen uusiminen sekä aluskatteen asennus ohjeiden mukaisesti
- Ilmanvaihtokonehuoneen kohdalla olevan yläpohjan tuuletusvälin korjaaminen kyseisen yläpohjarakenteen suunnitteluohjeiden mukaiseksi
- Kosteusvaurioituneiden rakenteiden uusiminen yläpohjatilassa
- Liikuntasalin jakoverhon koteloinnin tiivistäminen avointen luukkujen ja liitosten kohdista
- Tilassa 309 olevan yläpohjaluukun tiivistäminen
- Valokuilun peltiä kiinnitys
- Vesikatteen kunnon säännöllinen tarkistaminen

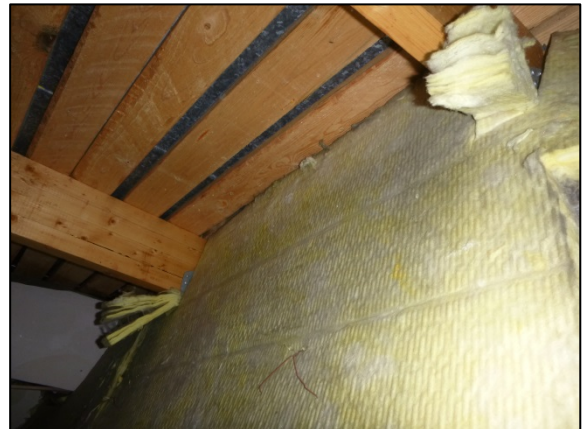
Kuva 118. Ilmanvaihtokonehuoneen yläpohjan tuuletusväli on suljettu jo rakentamisaikana.

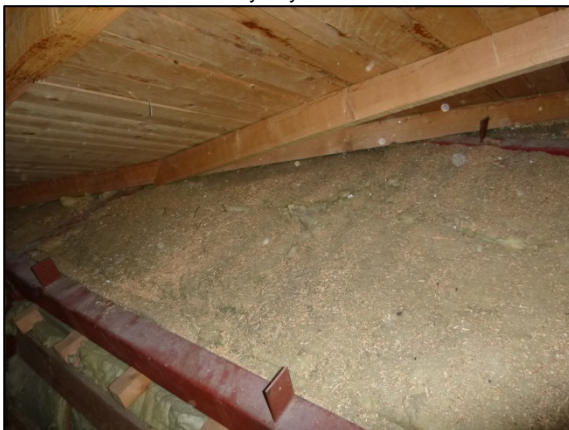
Kuva 119. Tilan 308 yläpohjassa on mahdollinen tuuletuspuute.

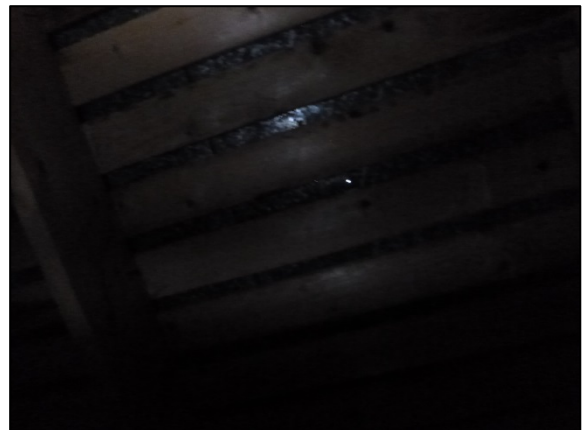
Kuva 120. Yksittäinen reikä vesikatossa noin tilan 315.3 yläpuolella

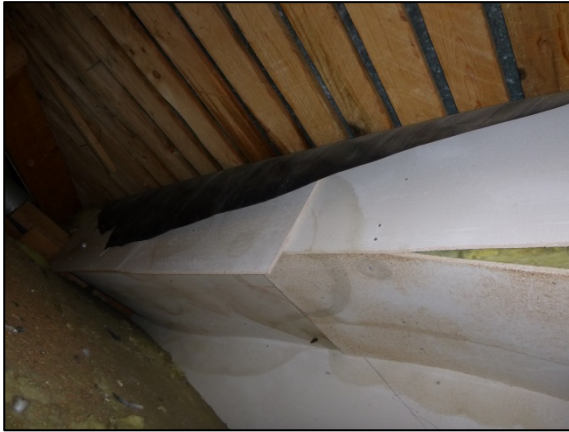
Kuva 121. Ilmanvaihtokonehuoneen päädyssä vuotojälkiä tilan 338 yläpuolella

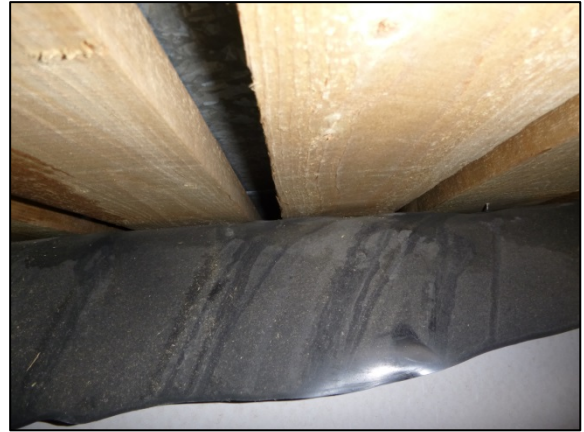
Kuva 122. Muovikalvo asennettu ruodelaudoituksen alapuolelle edellisen kuvan kohdalla.

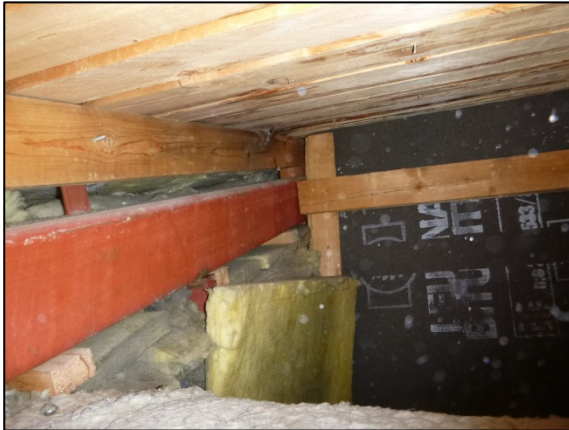
Kuva 123. Ilmanvaihtokonehuoneen päädyssä olevat eristeet on asennettu jättäen ilmvälejä eristeiden väliin. Lämmöneristeiden ja vesikatteen tuuletusväli on puutteellinen.

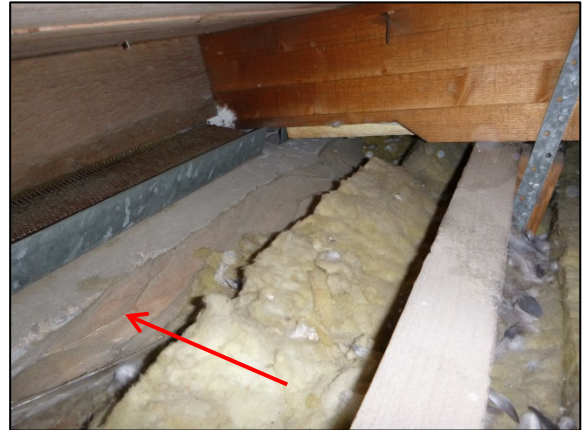
Kuva 124. Yläpohjatilan tuuletus on toteutettu räystääiden reikäpeltien avulla. Ulkoseinäelementtien yläpäässä on osittain paikoillaan rakennusaikaisena sääsuojauna käytetyt muovikalvot.

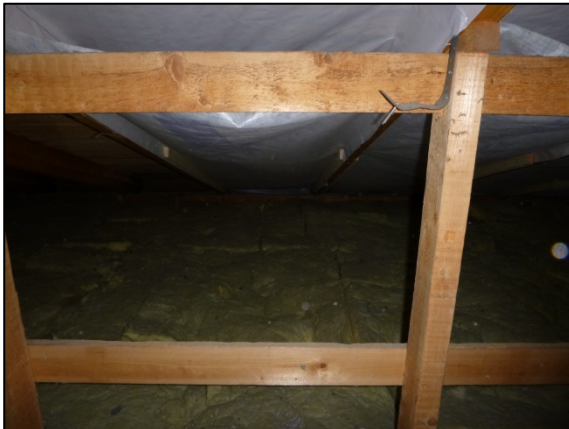
Kuva 125. Tilojen 341 ja 342.2 yläpuolelle asennettiin tutkimushetkellä aluskatetta puurakenteiden väliin.

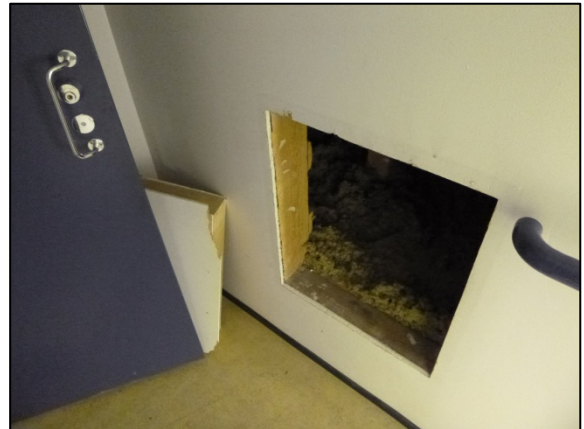
Kuva 126. Ilmanvaihtokonehuoneeseen johtavien portaiden vierellä oleva yläpohjan käyntiluukku ei ole tiivis.

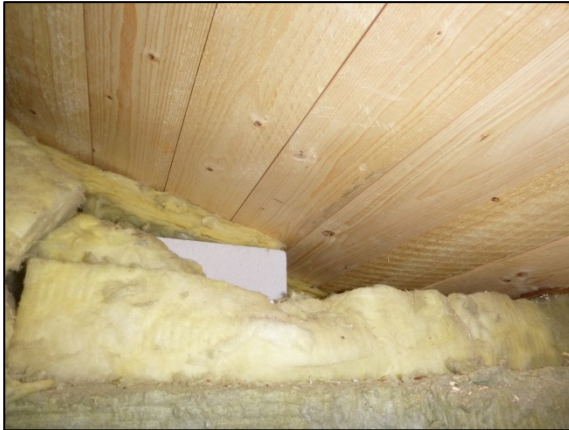
Kuva 127. Tuuletusväli on suljettu tilan 309 yläpuolella.

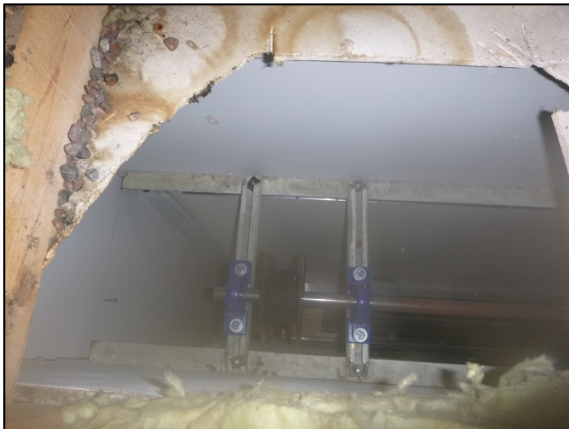
Kuva 129. Liikuntasalin jakoverhon yläpuolella on yläpohjajälään avoimia reikiä.

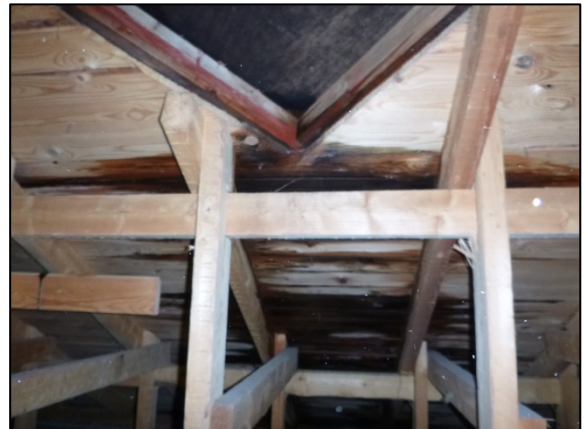
Kuva 130. Liikuntasalin yläpohjan suljetun käyttiluukun kohdalla on vesivuoto.

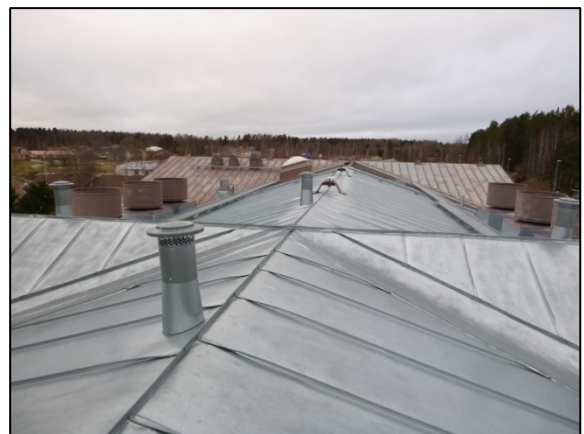
Kuva 132. Vesikatetta on osin uusittu rakennuksen keskiosilla.

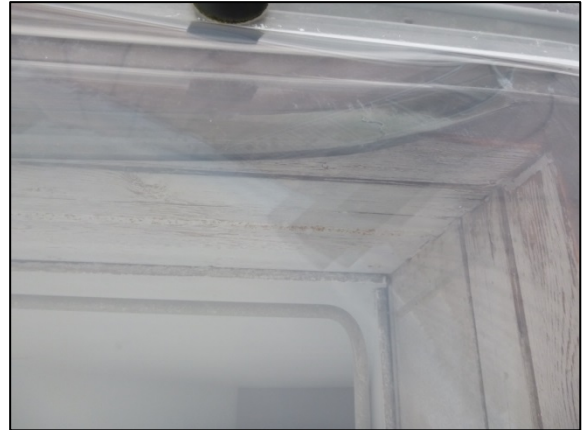
Kuva 134. Kattoikkunan sisäpuolissa osissa on kosteuden aiheuttamia jälkiä.

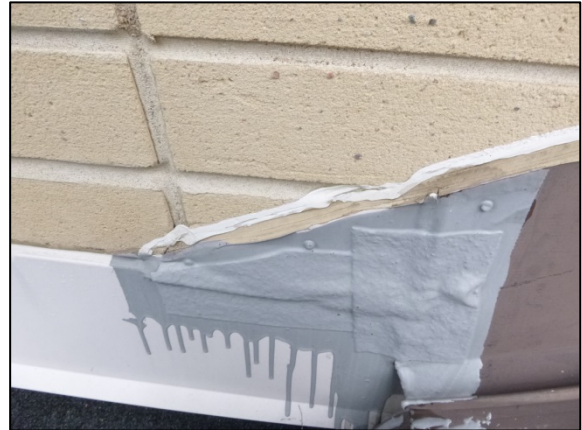
Kuva 136. Liikuntasalin katteen liitoskohtia on tiivistetty,

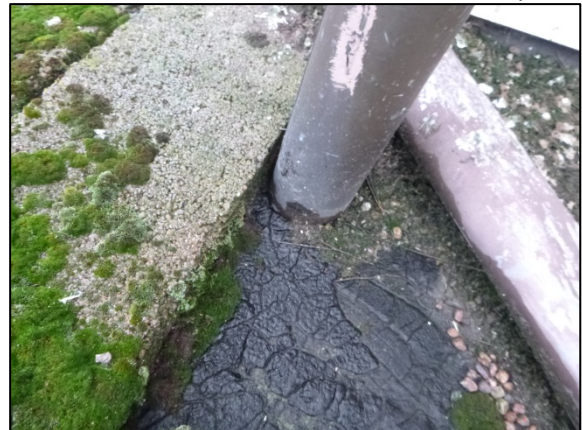
Kuva 138. Ruokalan vesikatteen pinnassa on paikoin halkeilua.

ikäntymiseen viittaavaa halkeilua sekä tiivistyspuutteita liitospeltien saumauksissa, mitkä aiheuttavat riskin vesivuodoille. Riski on jo osin toteutunut kyseisten tilojen yläpohjarakenteissa havaittujen kosteusjälkien vuoksi.

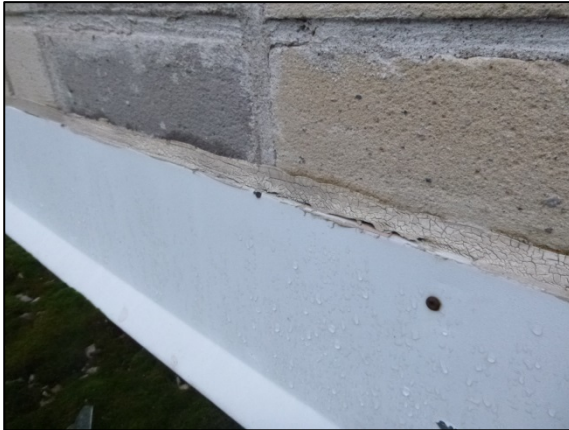
Kuva 139. Ruokalan vesikatteen ylösnostopeltien tiivistemassaukset ovat ikääntyneitä ja osin avonaisia.

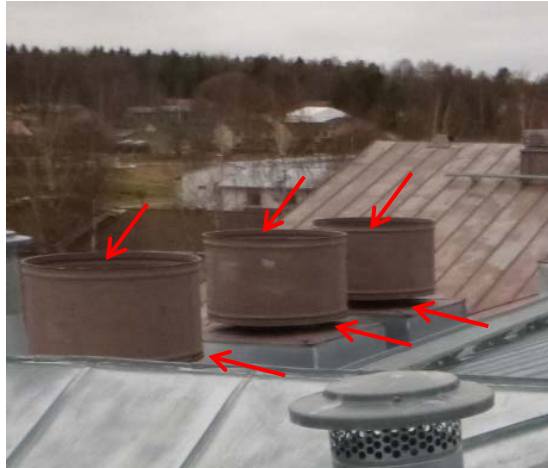
Kuva 140. Vesikatolla olevien raitisilmanottokatosten pieneläinsuojaus oli puutteellinen ennen tutkimuksia (kuvassa koneiden 301 ja 304 katokset)

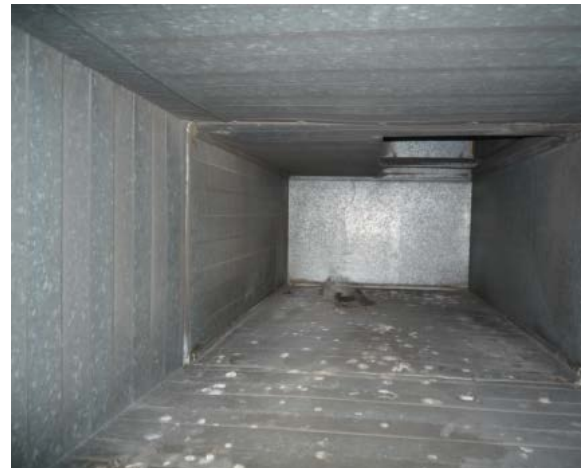
Kuva 143. IV-koneen 301 raitisilmakanava oli likaantunut

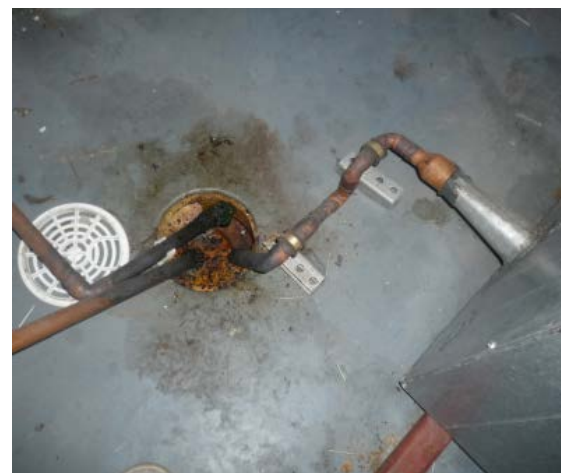
Kuva 145. Raitisilmakanavien vedenpoisto on toteutettu kupariputkilla, jotka on hankala puhdistaa. Oikealla koneen 301 ri-kanava.

- Kuitulähteiden poistaminen/kuitujen irtoamisen estäminen
- Raitisilmakanavan vedenpoistoputken puhdistus ja uusiminen. Kupariputket on suositeltavaa korvata 32 mm muoviviemärillä ja viemärin vesilukoksi tulisi asentaa ns. pingispalovesilukko
- Poistoilmasuodatinten tiivyyttä tulee parantaa
- Puhaltimien hihnojen kunnon tarkkailua tulee parantaa

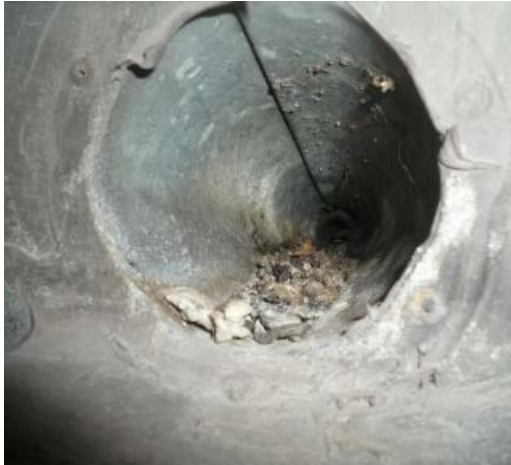
Kuva 146. IV-kone 301, ri-kanavan vedenpoistoputkeen kertynyt orgaanista materiaalia

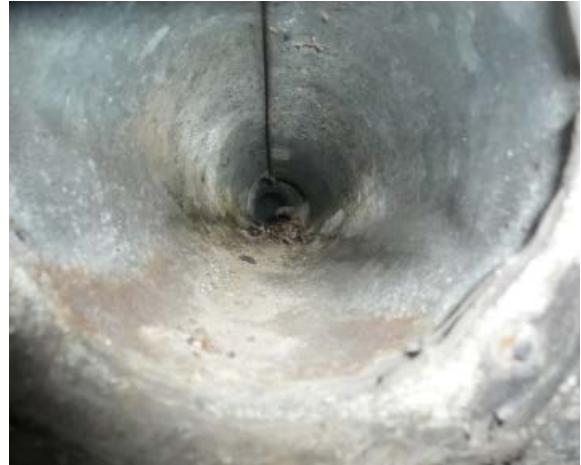
Kuva 147. IV-kone 301, ri-kanavan vedenpoistoputki osin puhdistettu tutkimusten aikana

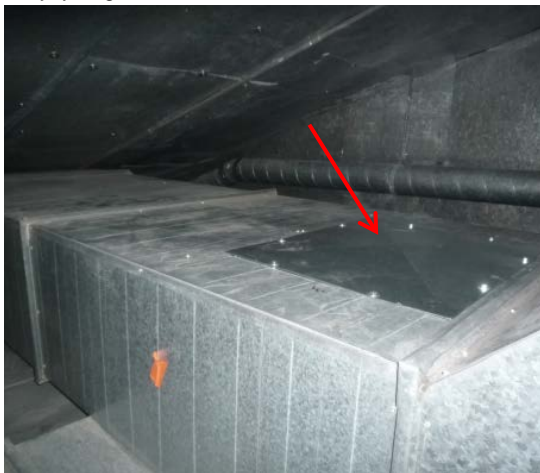
Kuva 148. IV-kone 301, raitisilmakanavan puhdistettavuus ennen tutkimuksia oli huono. Tutkimusten aikana kanavaan lisättiin puhdistusluukkuja

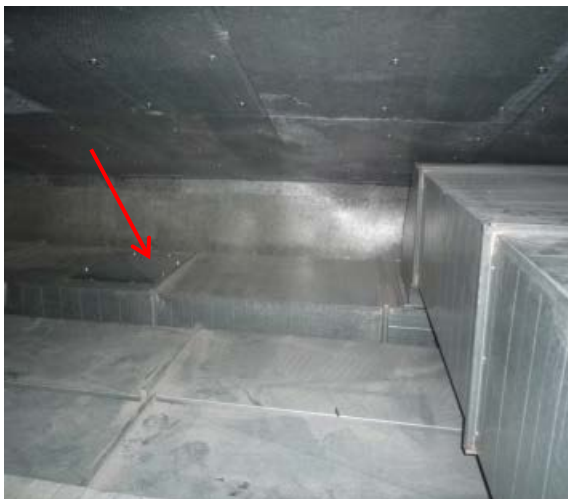
Kuva 149. IV-kone 301, raitisilmakanavan puhdistettavuus ennen tutkimuksia oli huono. Tutkimusten aikana kanavaan lisättiin puhdistusluukkuja

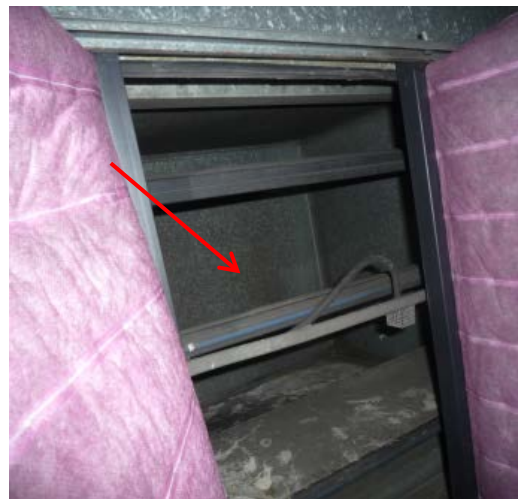
Kuva 150. IV-kone 301, raitisilmapelti ei sulkeutunut koneen pysähtyessä (Tammikuu -18)

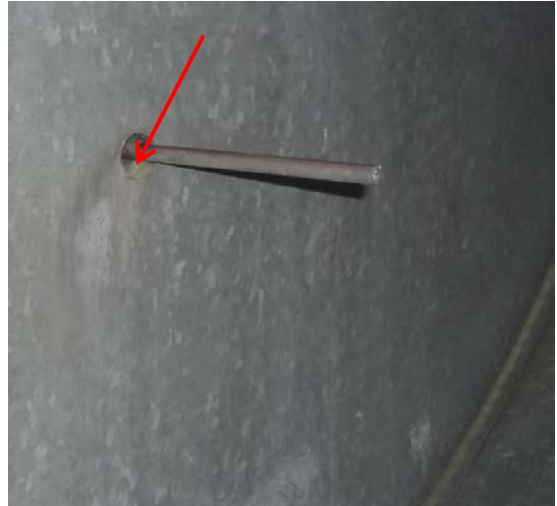
Kuva 152. IV-kone 301, raitisilmakanavan anturiläpiviennissä
suojaamatonta mineraalivillaa

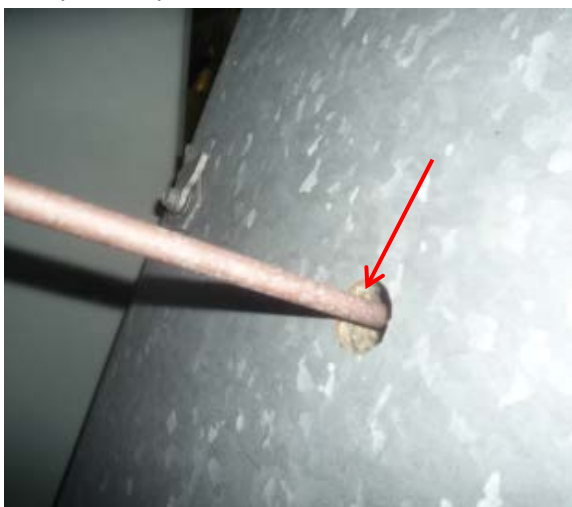
Kuva 155. LTO:a ennen olevassa anturiläpiviennissä suo-
jaamatonta mineraalivillaa

- Kuitulähteiden poistaminen/kuitujen irtoamisen estäminen
- Raitisilmakanavan vedenpoistoputken puhdistus ja uusiminen. Kupariputket on suositeltavaa korvata 32 mm muoviviemärillä ja viemäriin vesilukoksi tulisi asentaa ns. pingispalovesilukko
- Poistoilmasuodatinten tiiveyttä tulee parantaa
- Puhaltimien hihnojen kunnon tarkkailua tulee parantaa

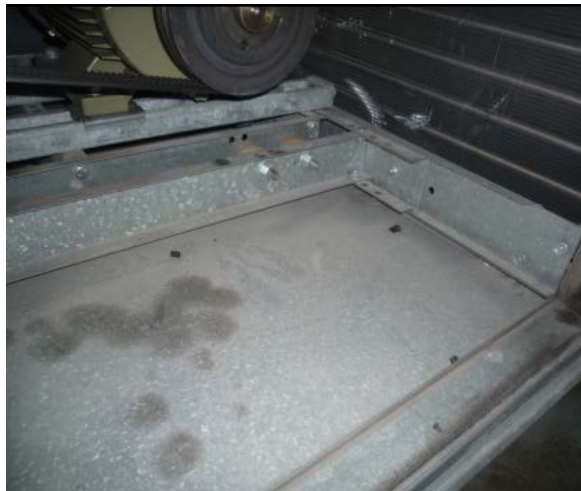
Kuva 157. Tulopuhallinkammiossa oli likaa ja hihnanpaloja 1. tarkastuksessa

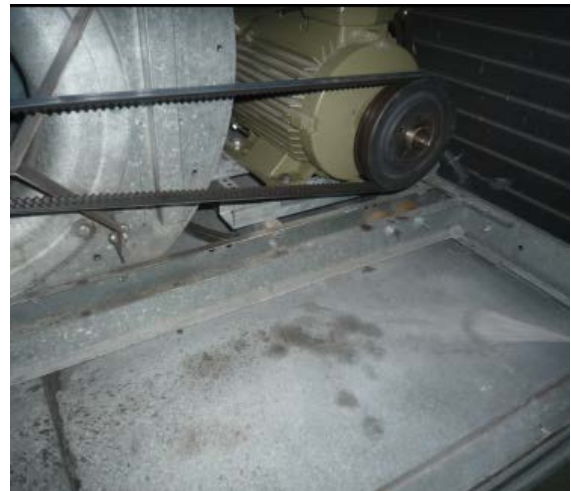
Kuva 158. Tutkimusten aikana tulopuhallinkammio puhdistettiin

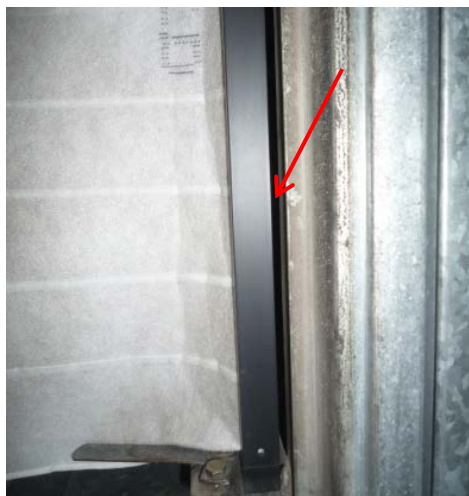
Kuva 159. IV-kone 301, poistoilmasuodattimien asennus epätiivis

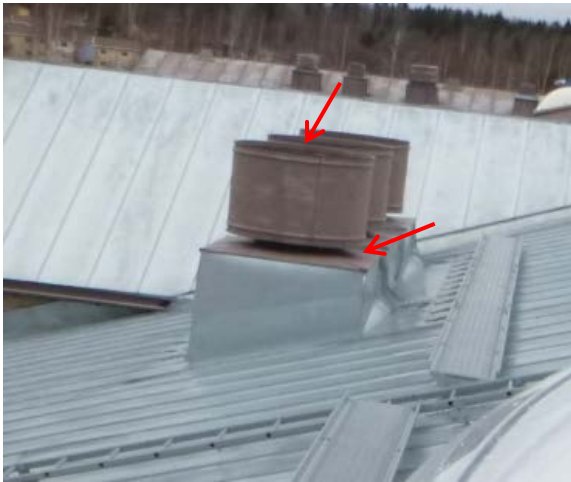
Kuva 161. Vesikatolla olevien raitisilmanottokatosten pieneläinsuojaus oli puutteellinen ennen tutkimuksia (kuvassa koneiden 302 ja 303 katokset)

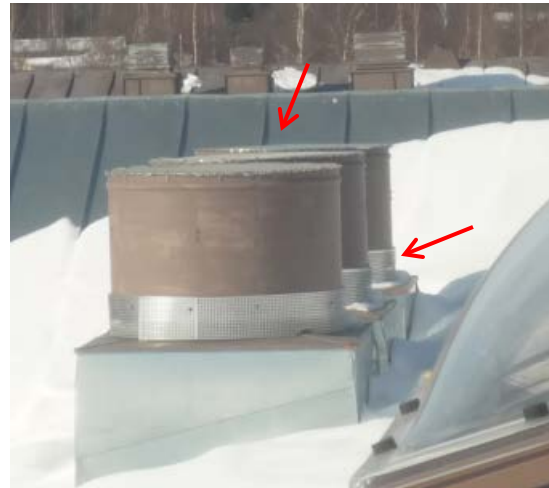
Kuva 162. Tutkimusten aikana raitisilmanottokatosten päälle ja alaosaan lisättiin suojaverkot (kuvassa koneen 302 ja 303 ilmanottokatokset)

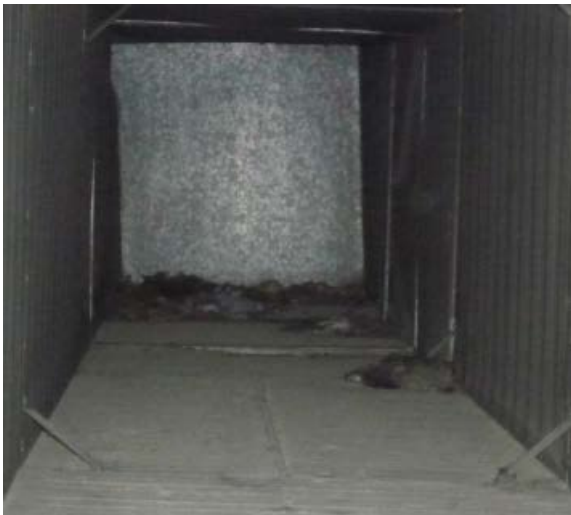
Kuva 163. IV-koneen 302 raitisilmakanava oli likaantunut ennen tutkimuksia

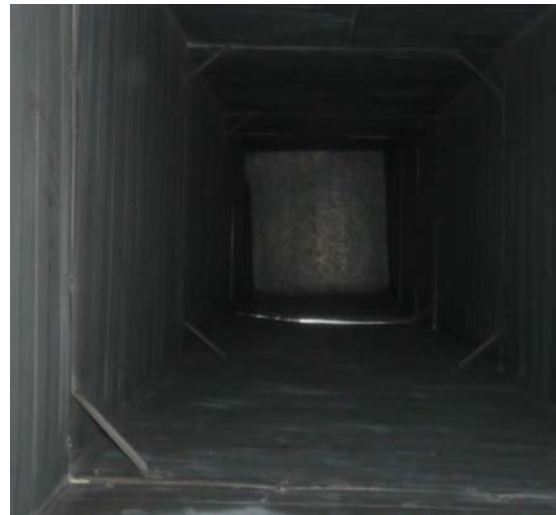
Kuva 164. Tutkimusten aikana IV-koneen 302 raitisilmakanava puhdistettiin perusteellisesti. Kanava on puhdas.

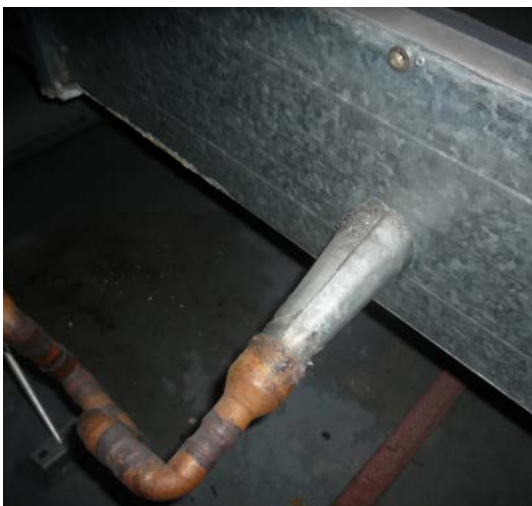
Kuva 165. IV-kone 302, raitisilmakanavan vedenpoisto on toteutettu kupariputkella, joka on hankala puhdistaa

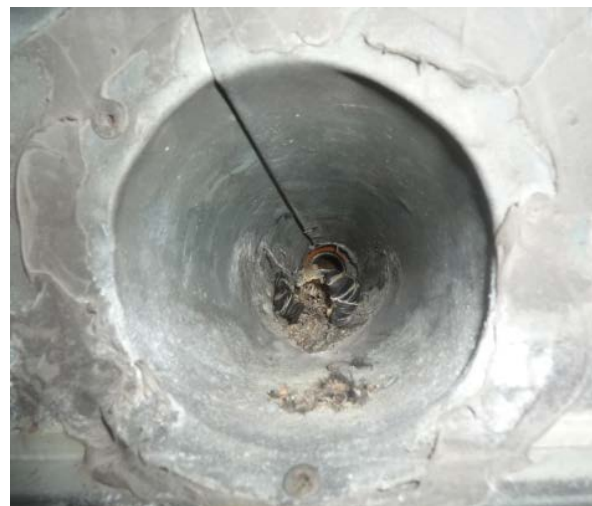
Kuva 166. IV-kone 302, raitisilmakanavan vedenpoistoputken on sisällä epämääräistä orgaanista materiaalia
