10.4.2018

Sisäilma- ja kosteustekninen kuntotutkimus

Nissnikun yläkoulu

Masalantie 268

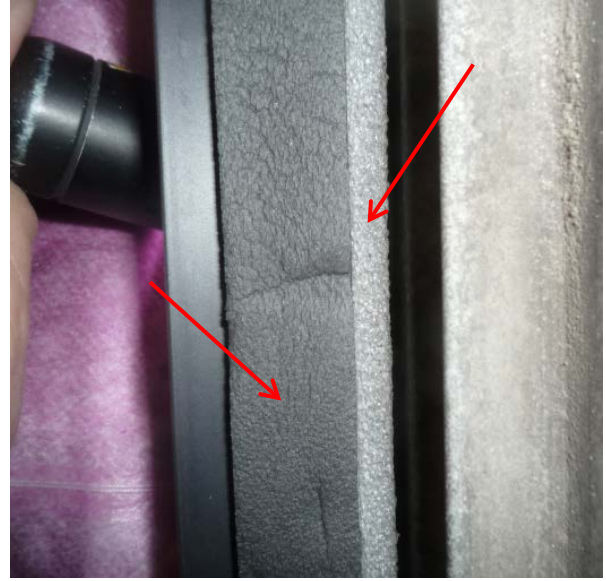
Kuva 168. IV-kone 302, tutkimusten aikana tuloilma-suodattimien tiiviyttä on parannettu lisäämällä tiivisteitä

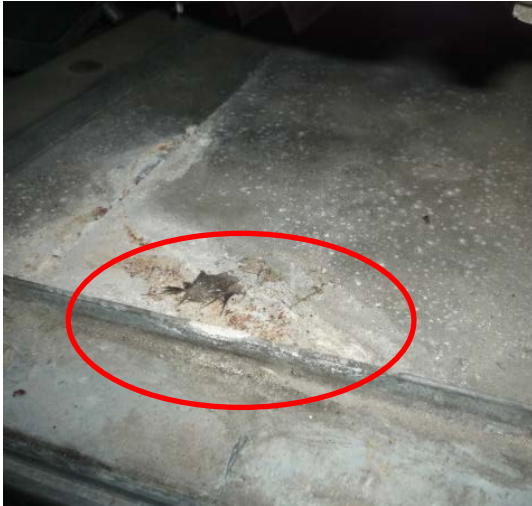
Kuva 169. IV-kone 302, tutkimusten alussa tulo-suodatinkammio oli likainen (kammio puhdistettu tutkimusten aikana).

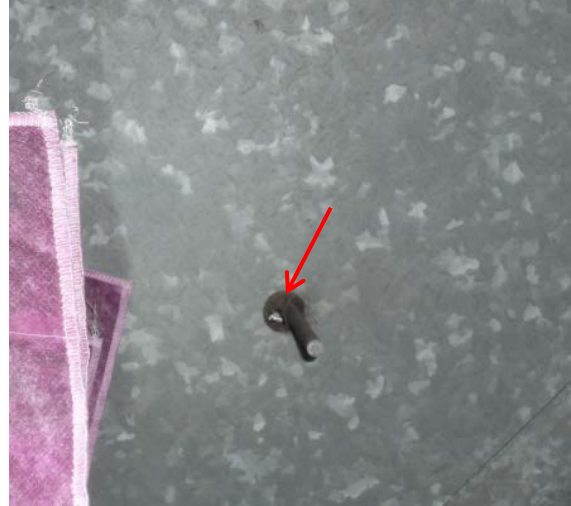
Kuva 170. Tulo-suodatinkammion anturiläpiviennissä on suo-jaamatonta mineraalivillaa

- Kuitulähteiden poistaminen/kuitujen irtoamisen estäminen
- Raitisilmakanavan vedenpoistoputken puhdistus ja uusiminen. Kupariputket on suositeltavaa korvata 32 mm muoviviemärillä ja viemäriin vesilukoksi tulisi asentaa ns. pingispalovesilukko
- Poistoilmasuodatinten tiiveyttä tulee parantaa
- Puhaltimien hihnojen kunnon tarkkailua tulee parantaa

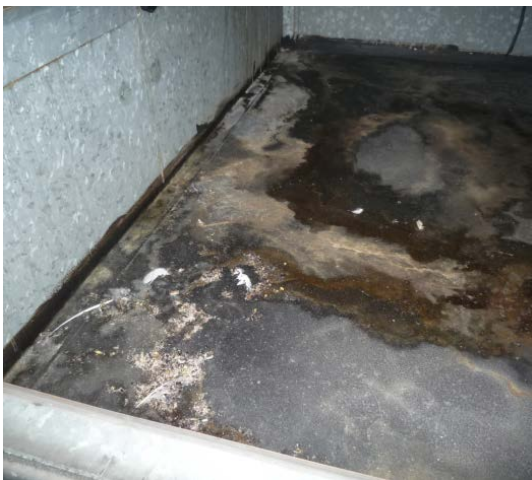
Kuva 171. IV-kone 302, LTO:n jälkeinen kammion pohja lämmityspatterin edessä oli pahoin likaantunut ennen tutkimuksia (pinttynyttä rasvalikaa)

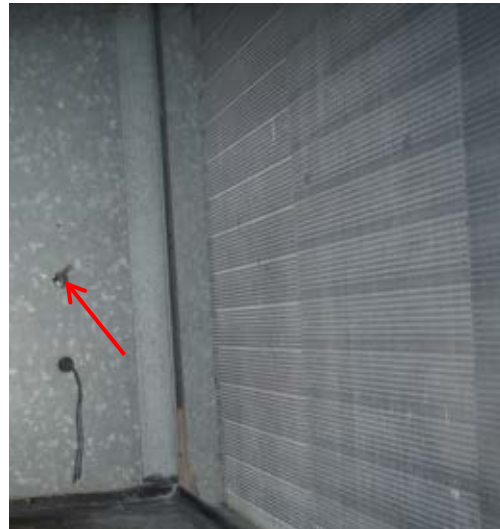
Kuva 174. IV-kone 302, tutkimusten aikana lämmityspatterit puhdistettu. Anturiläpiviennissä suojaamatonta mineraalivillaa

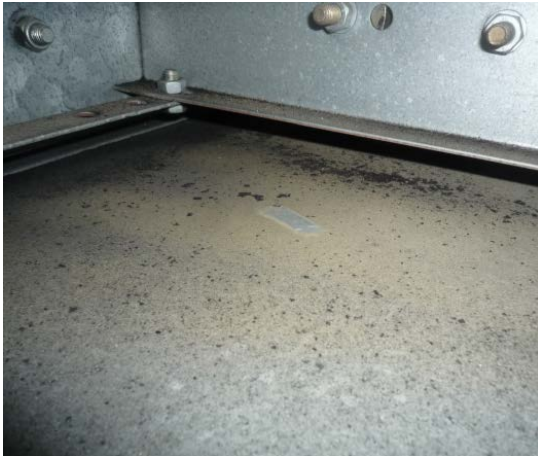
Kuva 175. IV-kone 302, tutkimusten alussa tulopuhallinkammio oli pahoin likaantunut

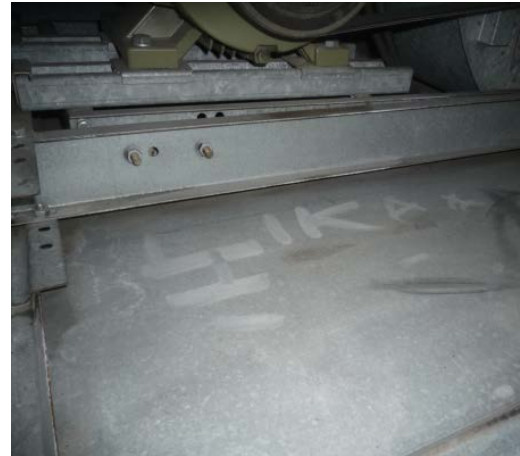
Kuva 176. IV-kone 302, tutkimusten aikana tulopuhallinkammio on puhdistettu, mutta puhdistuksen ja uuden tarkastuksen välillä pohjalle oli jo kertynyt uutta likaa

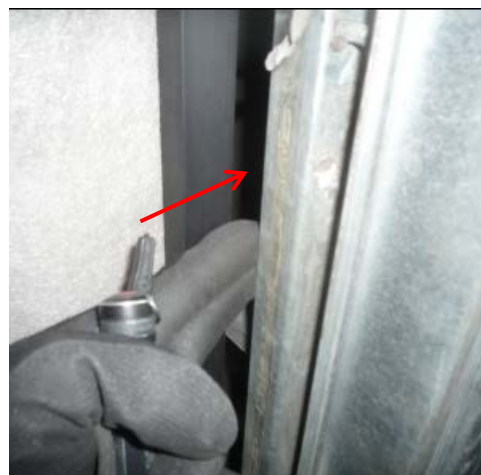
Kuva 178. IV-kone 302, poistoilmasuodattimet ovat epätiivit

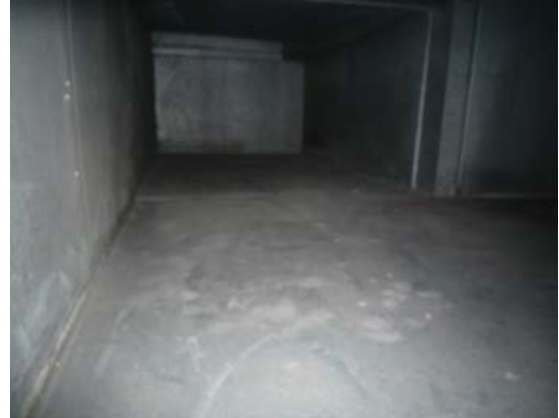
Kuva 180. IV-kone 303, raitisilmakanava puhdistettu tutkimusten aikana

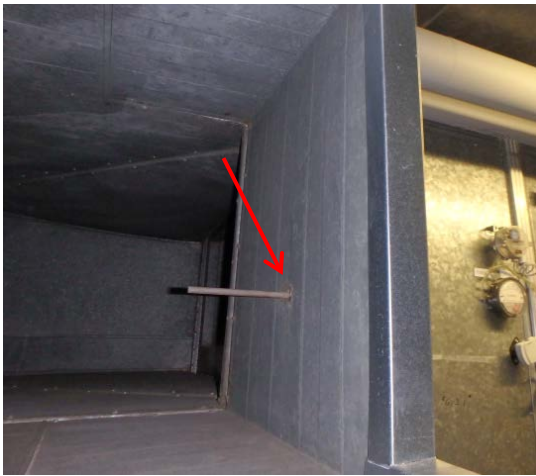
Kuva 181. Raitisilmakanavan anturiläpiviennissä suojaamatonta mineraalivillaa

- Kuitulähteiden poistaminen/kuitujen irtoamisen estäminen
- Raitisilmakanavan vedenpoistoputken puhdistus ja uusiminen. Kupariputket on suositeltavaa korvata 32 mm muoviviemärillä ja viemärin vesilukoksi tulisi asentaa ns. pingispalovesilukko
- Tuloilmapuhaltimen moottorin kytkentäkotelon kansi tulee asentaa takaisin paikalleen
- Tuloilmapuhaltimen eripariset hihnat tulisi korvata saman hihnatyyppin hihnoilla
- Puhaltimien hihnojen kunnon tarkkailua tulee parantaa.

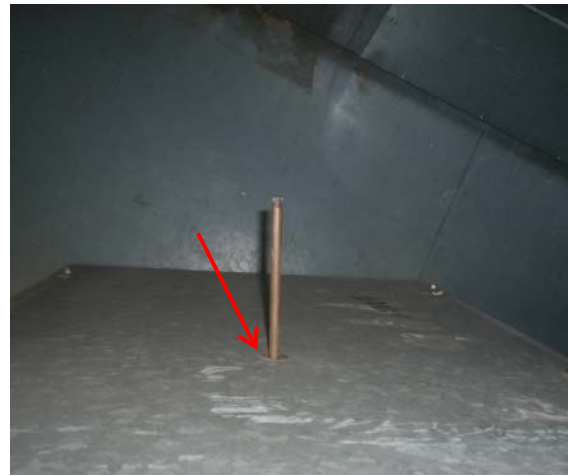
Kuva 182. Tulosuodatinkammion anturiläpiviennissä suojaamatonta mineraalivillaa

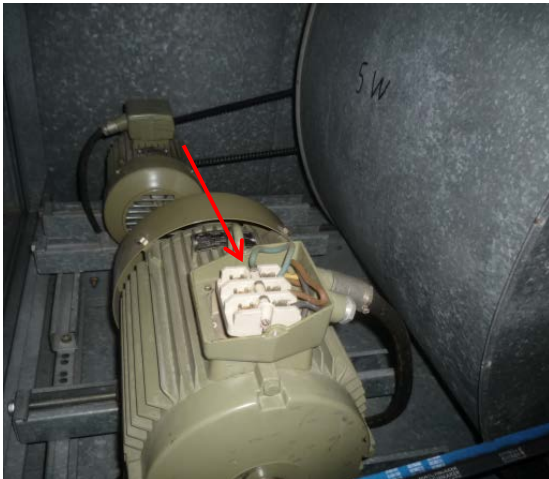
Kuva 183. IV-kone 303, tuloilmapuhaltimen moottorin kytkentäkotelon kansi on irronnut.

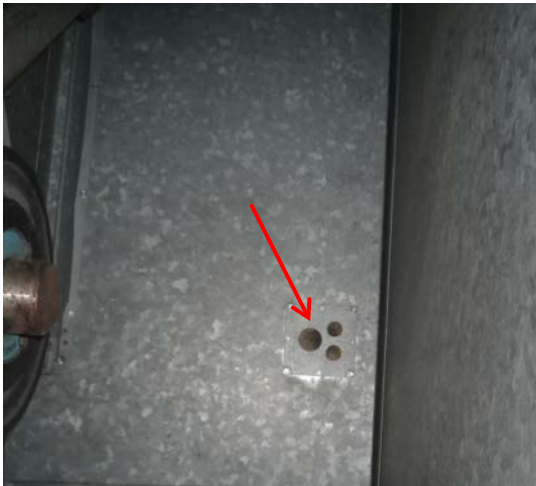
Kuva 185. IV-kone 303, tulopuhallinkammion läpivientivara-
uksissa suojaamatonta mineraalivillaa

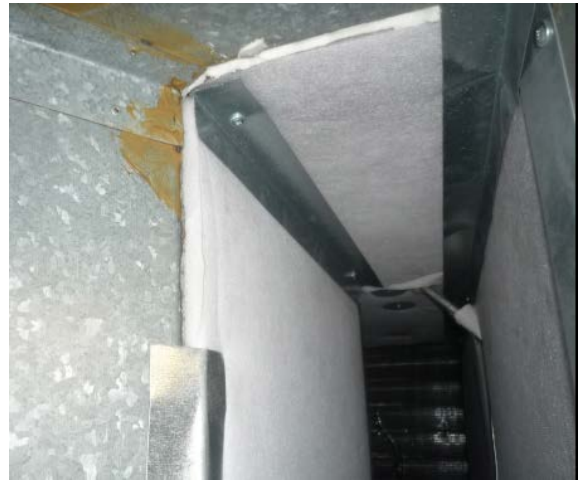
Kuva 186. IV-kone 303, äänenvaimenninosan mineraalivilla
peitetty polyesteripohjaisella materiaalilla

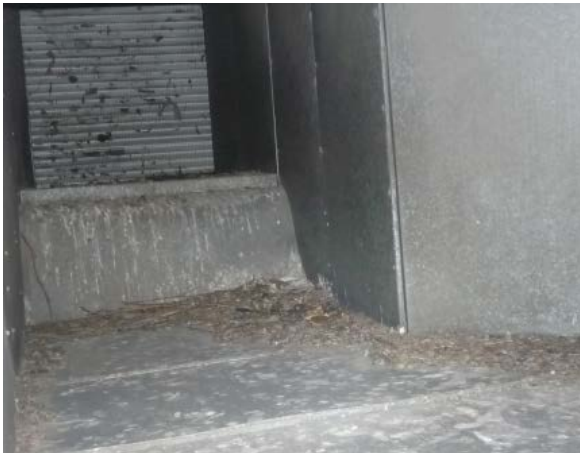
Kuva 188. IV-koneen 304 raitisilmakanavaan oli ennen tarkastusta kertynyt runsaasti orgaanista materiaalia

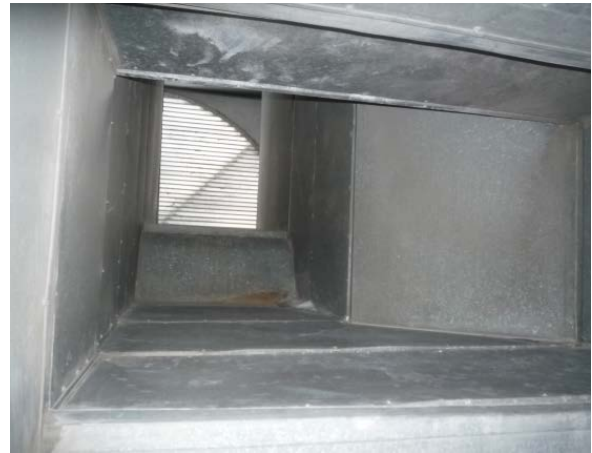
Kuva 189. IV-koneen 304 raitisilmakanava puhdistuksen jälkeen. Kanava on puhdas.

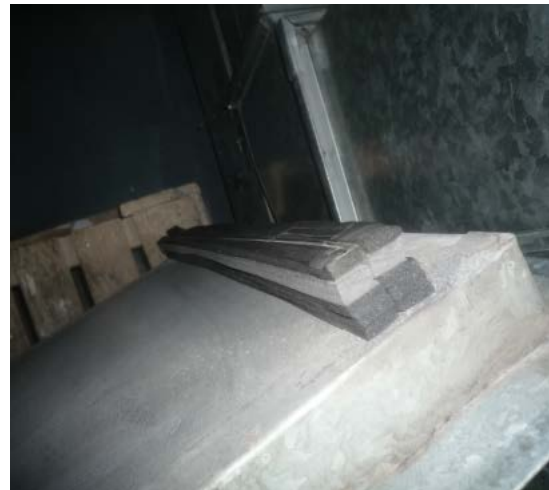
Kuva 193. IV-kone 304, tutkimusten aikana tarkastusluukkuun on lisätty ohivuodot estävä tiiviste

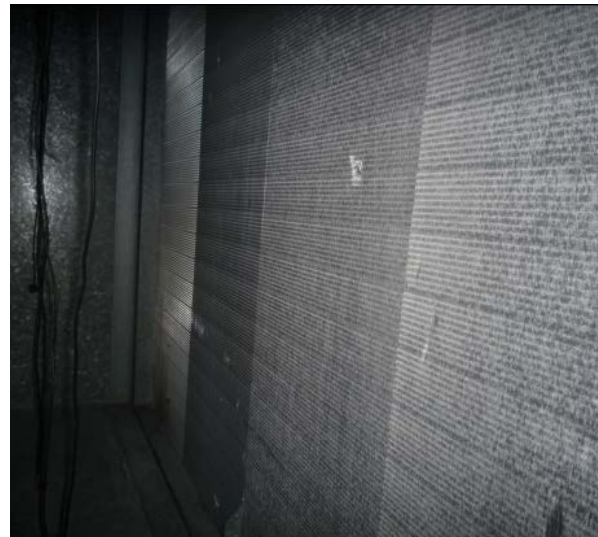
Kuva 197. IV-kone 304, lämmityspatterri on puhdistettu tutkimusten aikana

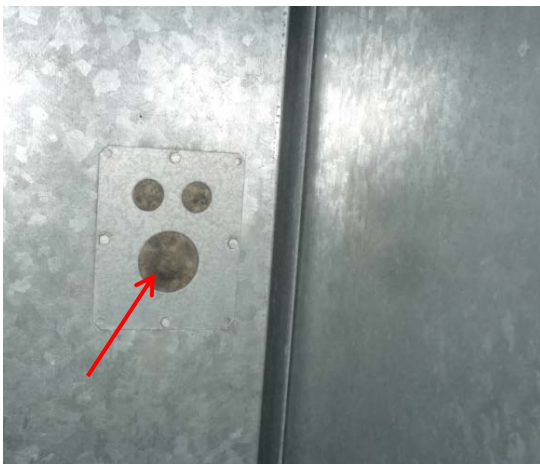
Kuva 198. IV-kone 304, tulopuhallinkammion kaapeliläpivientivarauksissa on suojaamatonta mineraalivillaa

- Kuitulähteiden poistaminen/kuitujen irtoamisen estäminen
- Raitisilmakanavan vedenpoistoputken puhdistus ja uusiminen. Kupariputket on suositeltavaa korvata 32 mm muoviviemärillä ja viemärin vesilukoksi tulisi asentaa ns. pingispalovesilukko
- Suodatinkehysten sivuille tulee lisätä tiivisteet
- Puhaltimien hihnojen kunnon tarkkailua tulee parantaa.

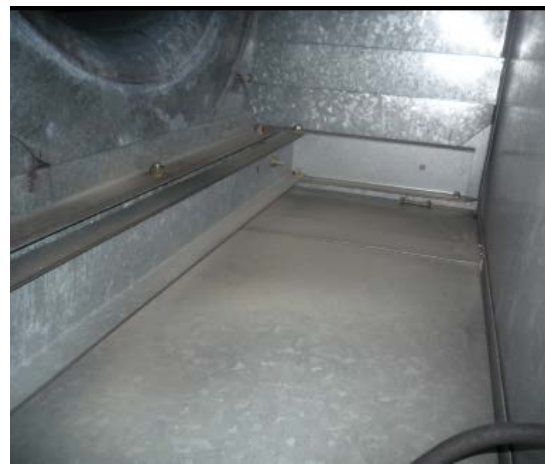
Kuva 199. IV-kone 304, tulopuhallinkammio oli likainen ensimmäisessä tarkastuksessa

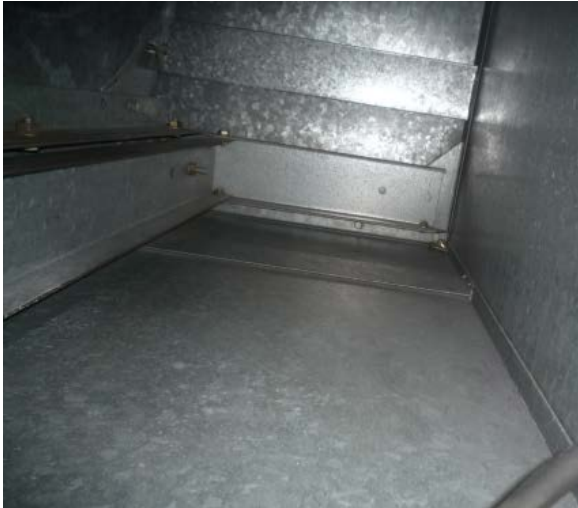
Kuva 200. IV-kone 304, tulopuhallinkammio on puhdistettu tutkimusten aikana

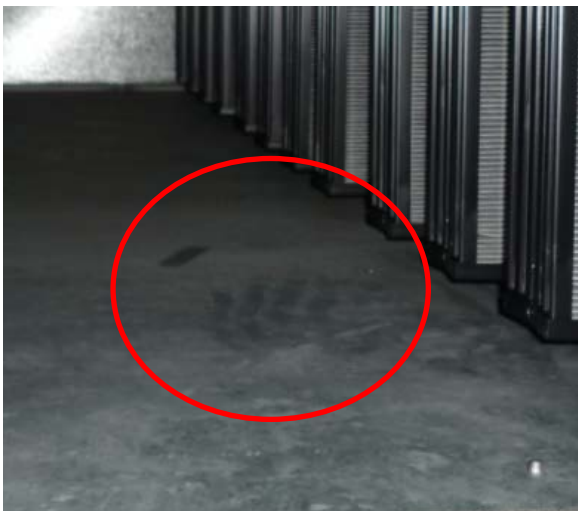
Kuva 202. IV-kone 304, kennomallisten poistoilmasuodattimien asennus ei ollut tiivis ensimmäisessä tarkastuksessa. Kuvassa pölykertymään tehtyjä pyyhkäisyjälkiä

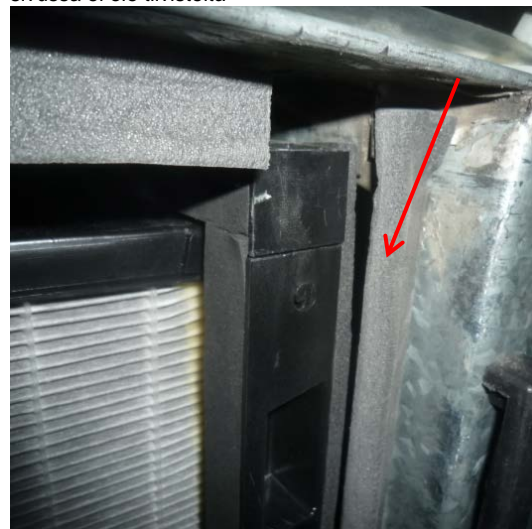
Kuva 204. IV-kone 304, suodattinkehyksessä on tiivisteet etureunassa, mutta ei kehysten sivussa

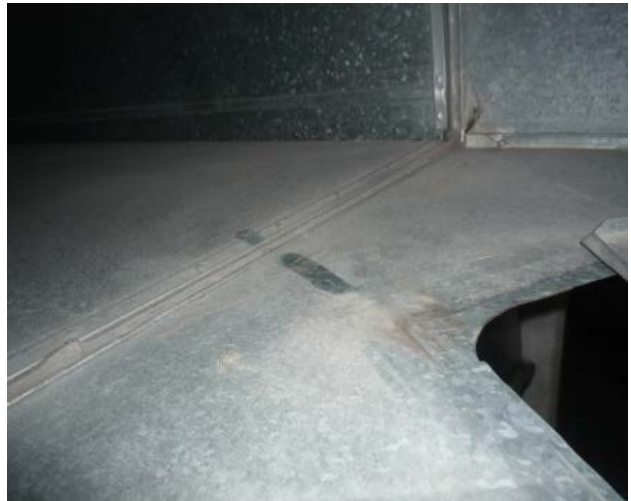
Kuva 206. Koneen 301 palvelualue, likainen tuloilmakanava, pölynkoostumusnäyteen nro 1 ottopaikka kotitalousluokassa 158 (kanavaan tehdyt pyyhkäisyjäljet osoitettu kuvassa)

- Vuotavat puhdistusluukut on suositeltavaa tiivistää
- Kanavien puhdistus n. vuoden sisällä
- (Virheellisesti asennettujen palopeltien asennusten korjaus on käytännössä erittäin hankalaa. Virheellisestä asennuksesta aiheutuva riski on korjauskustannuksiin verrattuna pieni, joten asennusten korjaamista ei voida pitää perusteltuna)

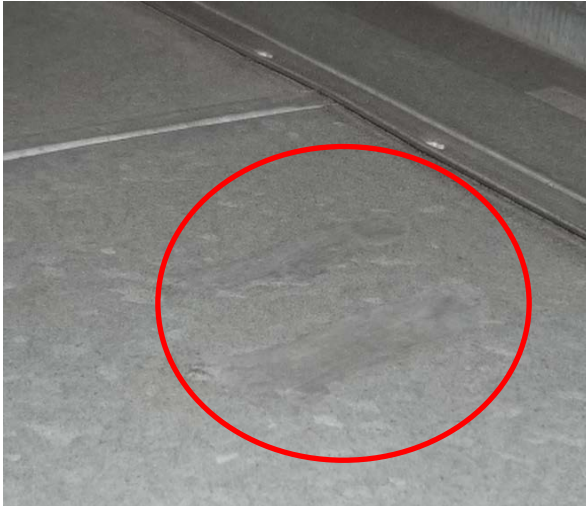
Kuva 207. IV-koneen 301 palvelualueen poistoilmakanava iv-konehuoneessa. Kanavassa normaalia pölykertymää.

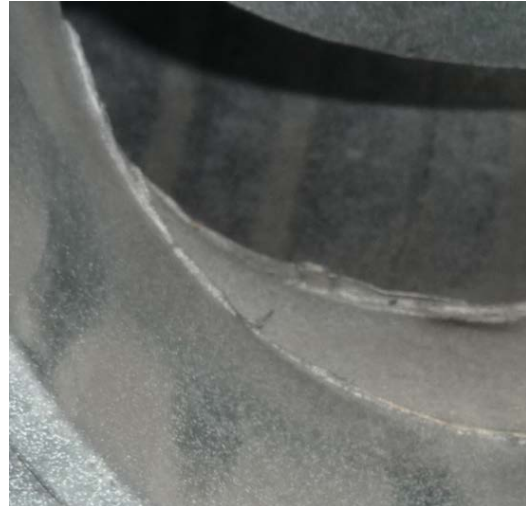
Kuva 208. Koneen 302 palvelualue, tuloilmakanava iv-konehuoneessa. Kanavassa on suodattimien ohivuoosta aiheutunutta pölykertymää

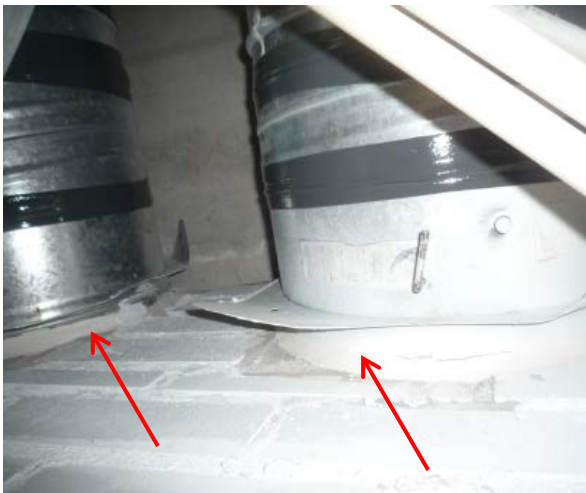
Kuva 209. Koneen 304 palvelualue, pölykertymää tuloilmakanavassa ja päätelaitteessa (luokka)

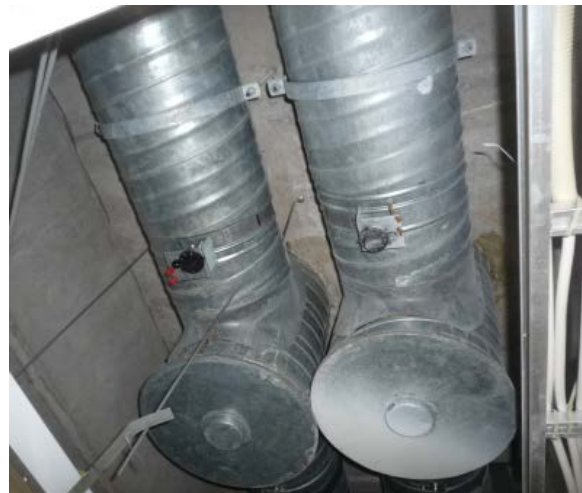
Kuva 210. Virheellisiä palopeltiasennuksia 3 krs. käytävällä luokan 342.2 edustalla. Pellit asennettu irralleen osastoivasta rakenteesta

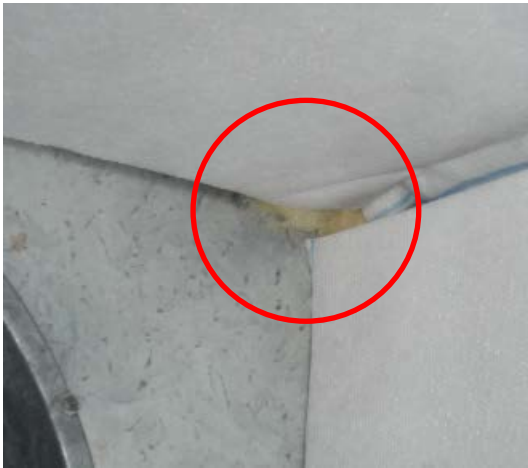
Kuva 214. Luokka 317, tuloilmapäätelaitteen vaimennusmateriaalit korvattu polyesteripohjaisella materiaalilla, mutta laatikon nurkassa on näkyvissä mineraalivillaa

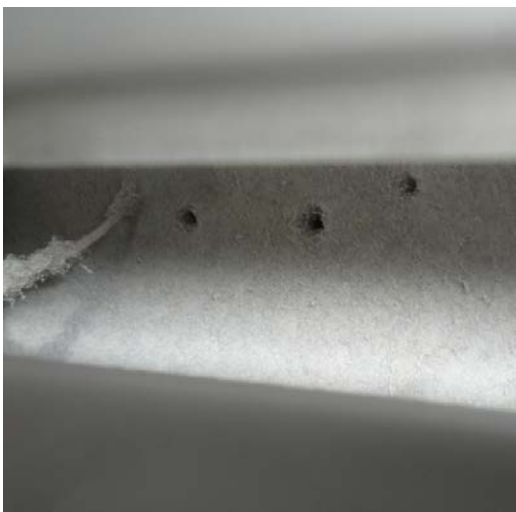
Kuva 216. Luokka 313, poistoilmapäätelaitteen sisällä oleva reikälevy on pölyntynyt miltei täysin umpeen

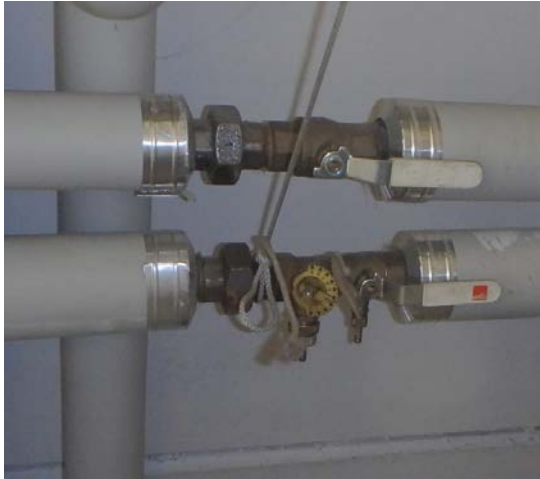
Kuva 220. Alkuperäisiä lämmitysputkia ja venttiilejä

- Ennen mahdollista peruskorjausta on suositeltavaa suorittaa putkistojen kuntotutkimus (lämmitys- ja käyttövesiputket)
- Sulku- ja linjasäätöventtiilien uusiminen mahdollisen peruskorjauksen yhteydessä

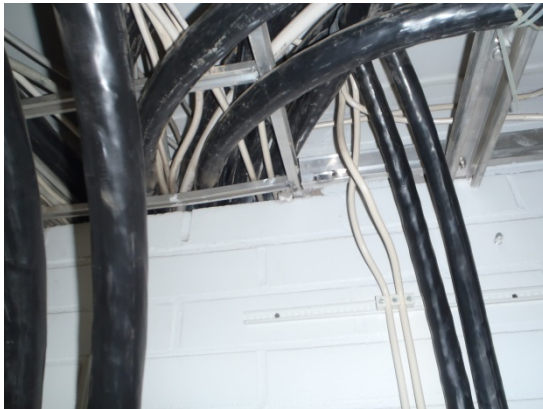
Kuva 230. Kaapelihyllyasennuksia ja läpivienti ei osastoivassa seinässä.

- Normaalit huolto ja kunnossapitotoimenpiteet
- Läpivientien tarkastus ja tarvittavat tiivistykset
