Ilmanpölyyden tutkimusraportti

Nissnikun yläkoulu
Masalantie 268
02430 Masala

Laatija: Suunnittelutoimisto Dimensio Oy
Ingo Achilles, arkkitehti, DI, VTT:n sertifioima tiiveydenmittaaja
9.2.2018

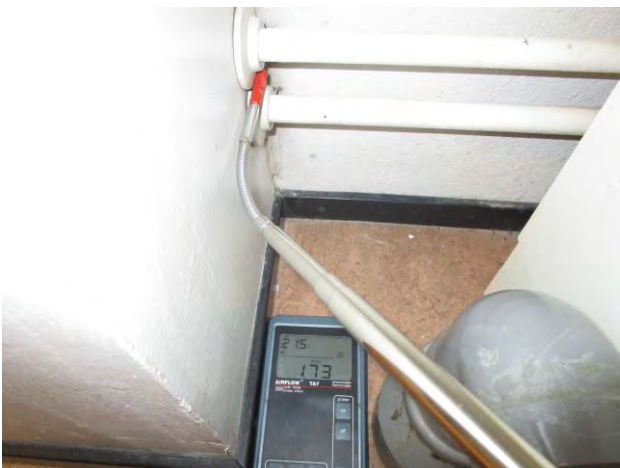
Kuvat 12-14: Vuotoilmavirtauksia pystykotelosta rakenneliitosten ja verhouslevyyn lämpöputkille tehtyjen läpivientien kautta (4)

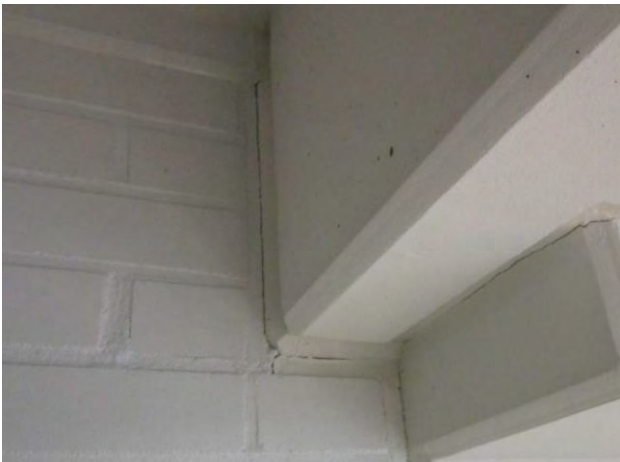
Kuvat 15-17: Vuotoilmavirtauksia betonipalkin ja tiiliverhouksen liitoksessa olevasta halkeamasta (5)

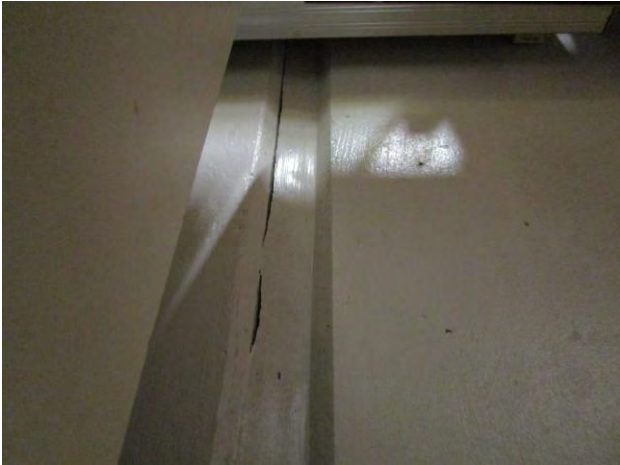
Kuvat 24-26: Vuotoilmavirtauksia betonipilarin ja seinärakenteen välisessä saumauksessa olevista halkeamista (9)

Vuotoilmavirtaukset rakenteiden välisistä joustavista saumatiivistyksistä johtuvat saumausaineen peittäneestä tartunnasta saumattaviin pintoihin. Halkeamia todettiin poikkeuksetta saumausmassan ja rakennepintojen välisistä liitoksista. Joustavat saumatiivistykset, joihin on tulut halkeamia, suositellaan uusittaviksi.

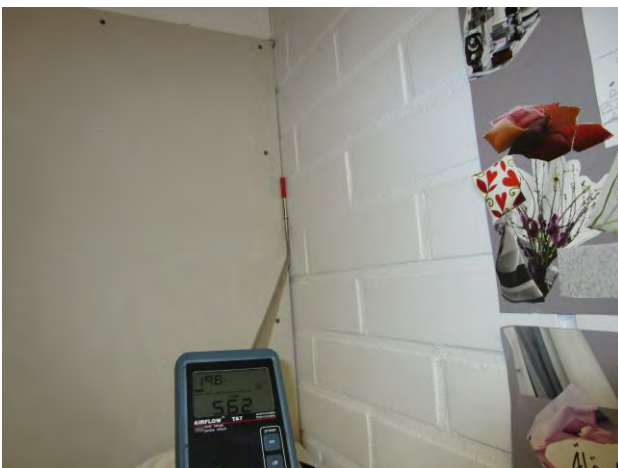
Kuvat 38-40: Vuotoilmavirtauksia kotelo-oviverhouslevyn takaa (14)

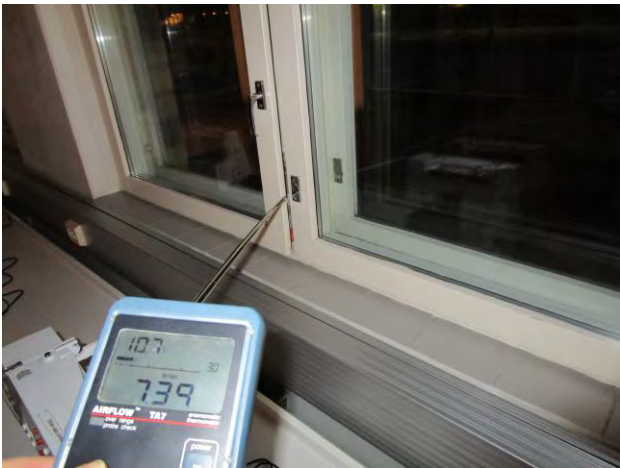
Kuvat 43-45: Vuotoilmavirtauksia ikkunan karmin ja puitteen välistä (16)

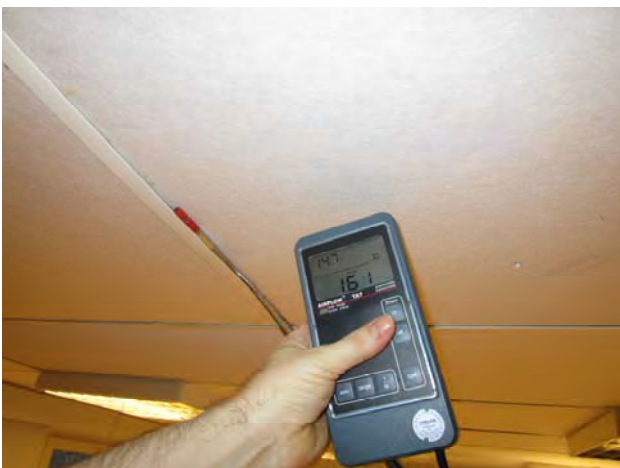
Kuvat 109-111: Vuotoilmavirtauksia kattoon liimattujen akustiikkalevyjen välisistä saumoista (40)

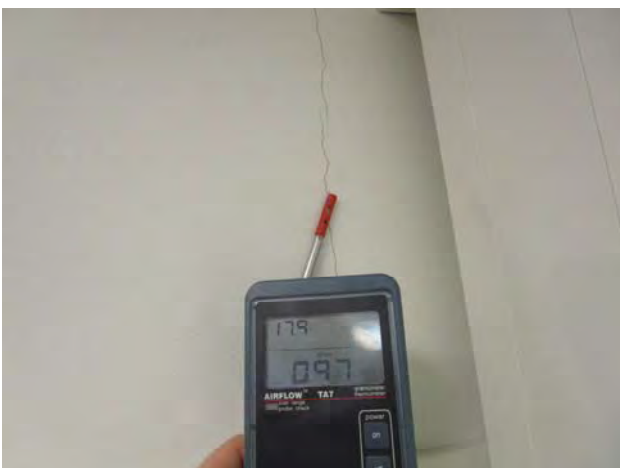
Kuvat 114-116: Vuotoilmavirtauksia ulkoseinärakenteesta olevasta halkeamasta (42)

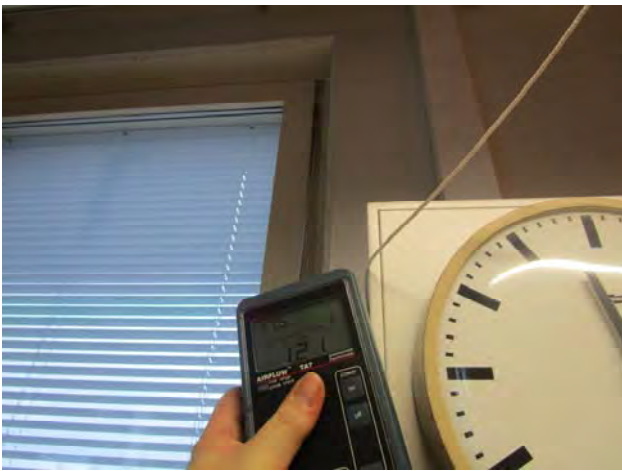
Kuvat 134-136: Vuotoilmavirtauksia ikkunan karmin ja puitteen välistä (49)

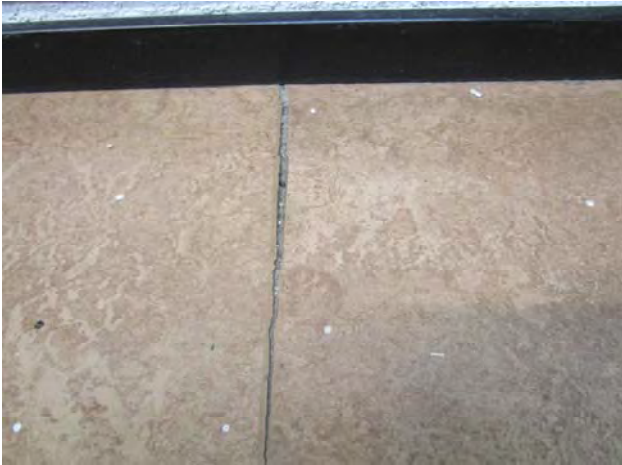
Kuvat 137-139: Vuotoilmavirtauksia välipohjan lattiapäällysteessä olevasta halkeamasta (50)

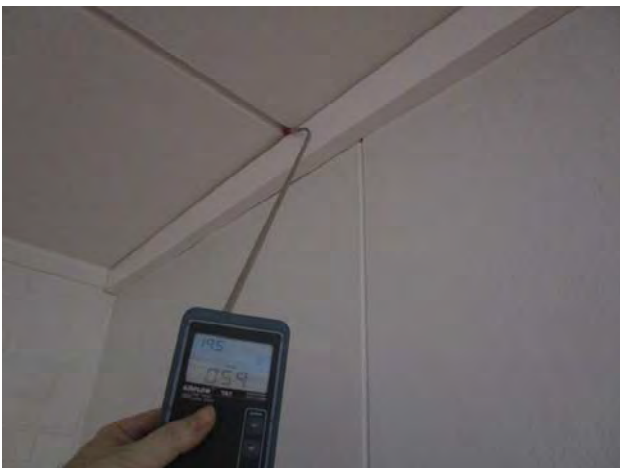
Kuvat 150-152: Vuotoilmavirtauksia ulkoseinän ja yläpohjan liitoksesta (55)

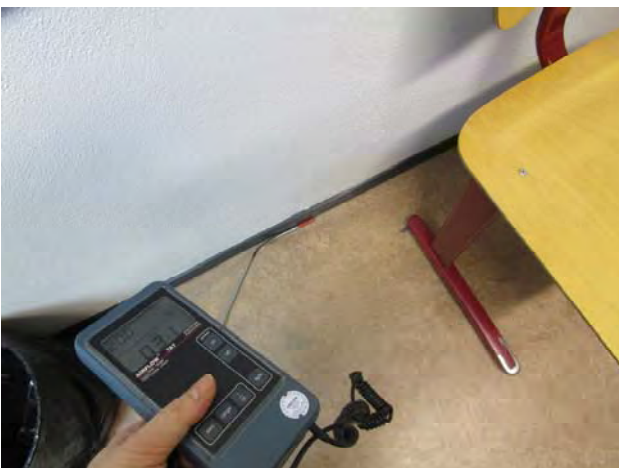
Kuvat 155-157: Vuotoilmavirtauksia ulkoseinän ja välipohjan liitoksesta (57)

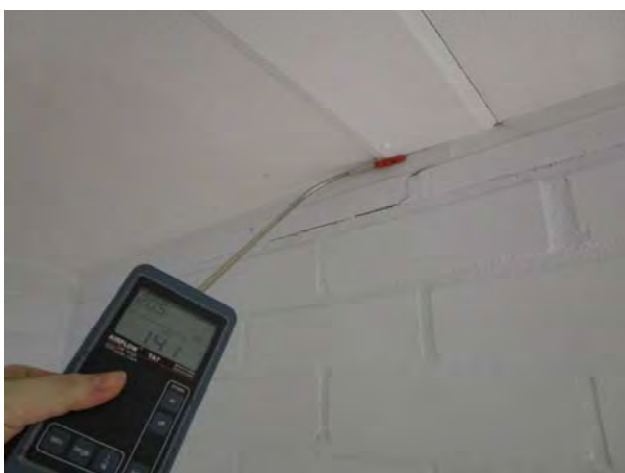
Kuvat 190-192: Vuotoilmavirtauksia yläpohjan liikuntasaumasta (70)

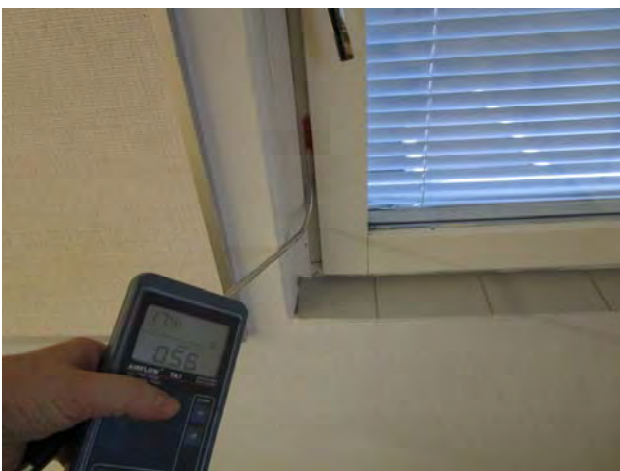
Kuvat 199-201: Vuotoilmavirtauksia ikkunan karmin ja puitteen välistä (73)

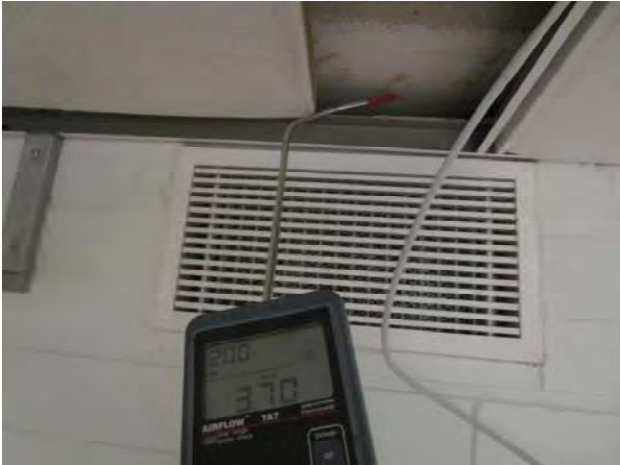
Kuvat 218-220: Vuotoilmavirtauksia väliseinän ja yläpohjan liitoksesta. Alaslasketun kattoverhouksen yläpuolella on ilmayhteys väliseinän yli seinän takana olevaan tekniikkakuiluun. (79)

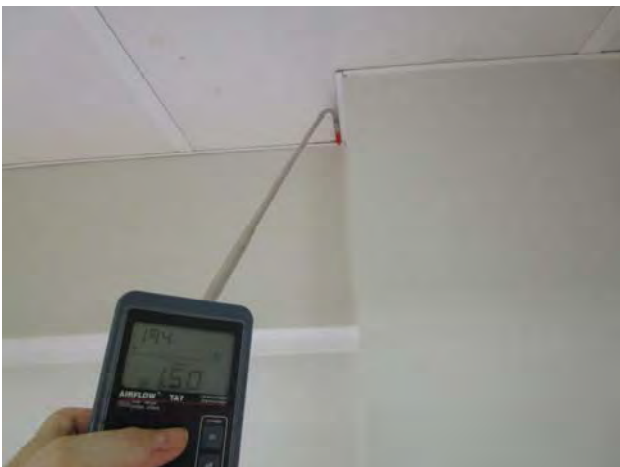
Kuvat 221-223: Vuotoilmavirtauksia kotelorakenteen ja alaslasketun kattoverhouksen liitoksesta (80)

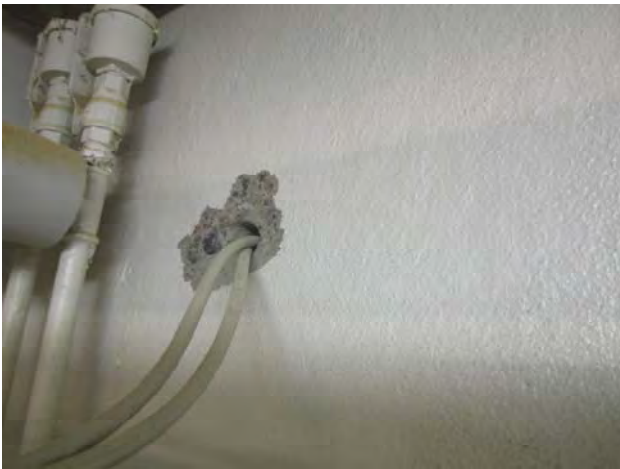
Kuvat 237-239: Vuotoilmavirtauksia ulkoseinään kaapeleille tehdystä läpiviennistä (86)
