Viemäreiden sisäpuolinen TV kuvaus

Nissnikun yläkoulu Masalantie 268 02430 Kirkkonummi	Yhteystiedot: Kirkkonummen kunta Benny Vilander 040 842 54 12
---	---

Viemäreiden toiminnallinen tutkimus:

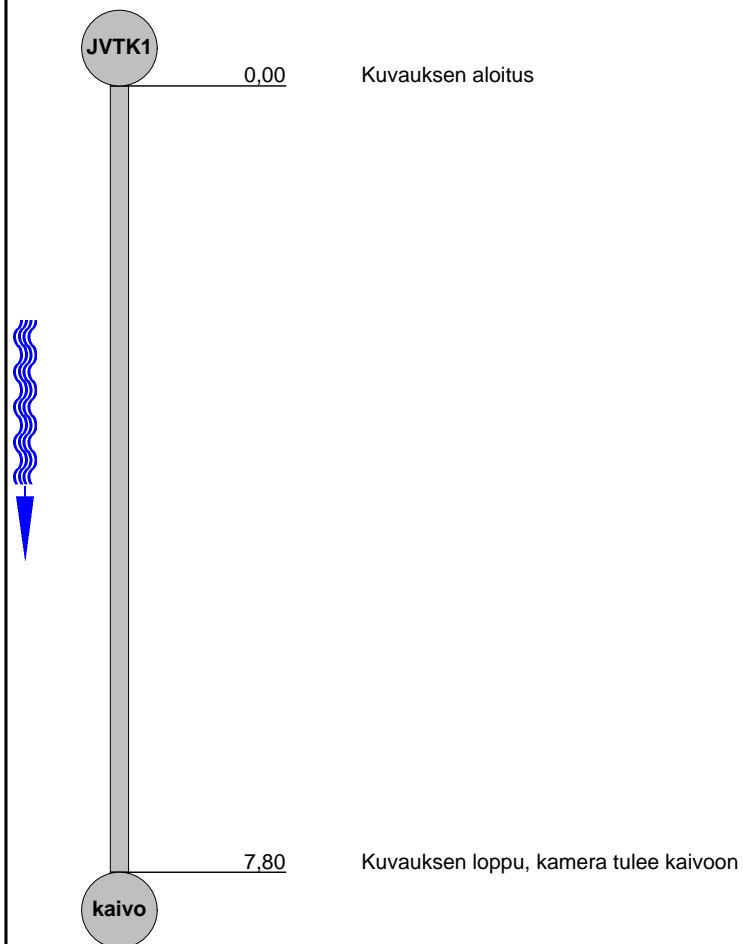
Lomakkeen Nro: 2	Tilaja:	Paikkakunta: Masala	Osoite: Masalantie 268 / yläkoulu	Kohteen tyyppi: Koulu	Videon tunnus: JV2
Päivämäärä: 28.12.2017		Kuvaaja: Atte	Puhdistettu: Puhdistettu	Viemärin laji: Jätevesi	Kuntoluokka: 4

Huomautus: Vähäistä kertymää seinillä

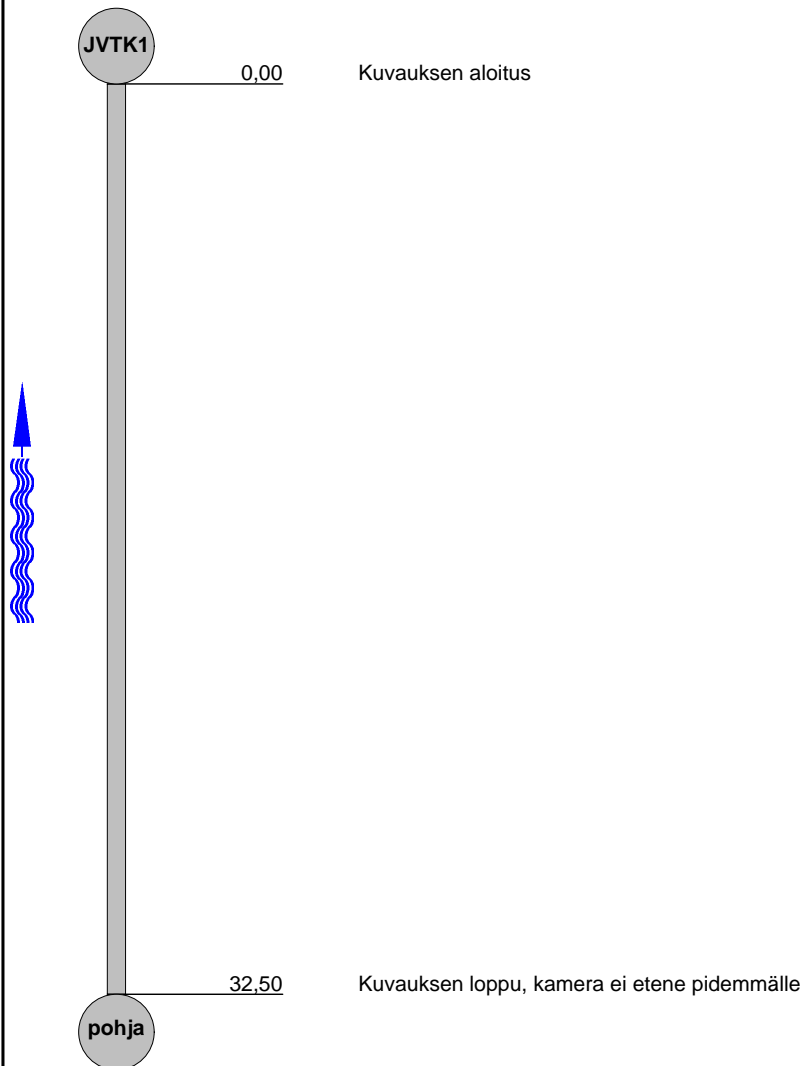
Lomakkeen Nro: 3	Tilaja:	Paikkakunta: Masala	Osoite: Masalantie 268 / yläkoulu	Kohteen tyyppi: Koulu	Videon tunnus: JV3
Päivämäärä: 28.12.2017		Kuvaaja: Jukka	Puhdistettu: Puhdistamaton	Viemärin laji: Jätevesi	Kuntoluokka: 3

Huomautus: Kertymää seinillä
--

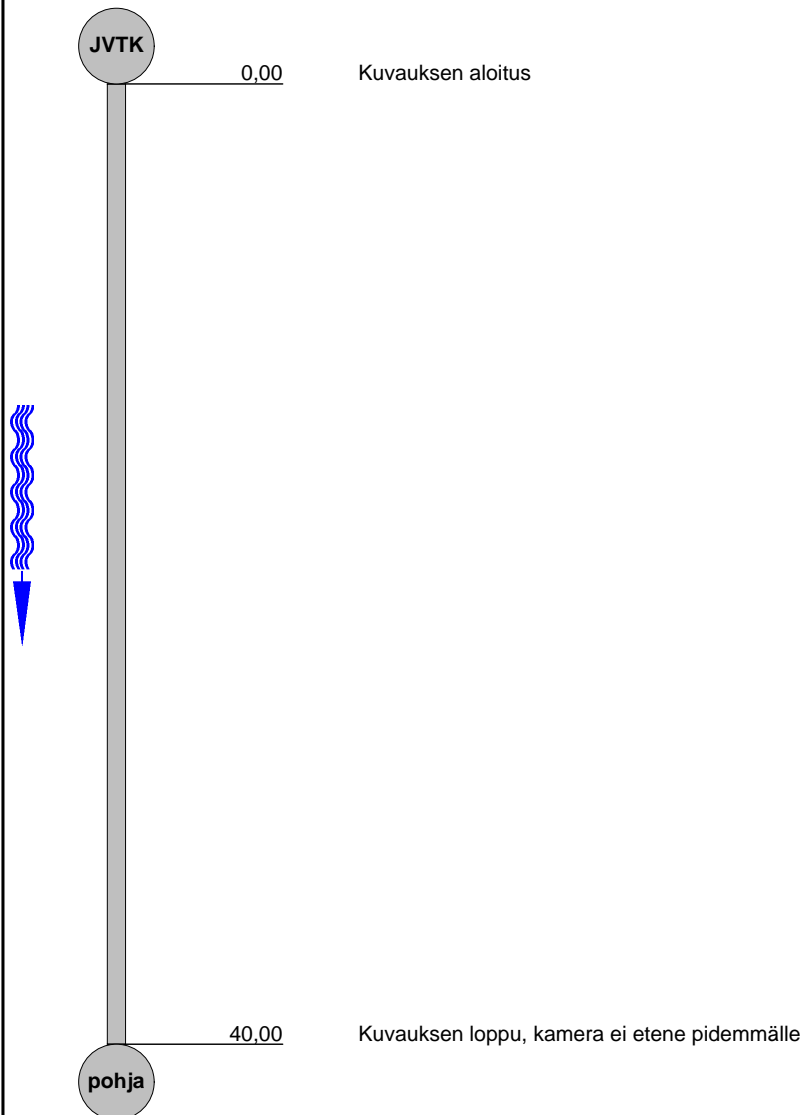
Lomakkeen Nro: 4	Tilaja:	Paikkakunta: Masala	Osoite: Masalantie 268 / yläkoulu	Kohteen tyyppi: Koulu	Videon tunnus: JV4
Päivämäärä: 28.12.2017		Kuvaaja: Jukka	Puhdistettu: Puhdistamaton	Viemärin laji: Jätevesi	Kuntoluokka: 3

Huomautus: **Vähäistä jäte- ja rasvakertymää**

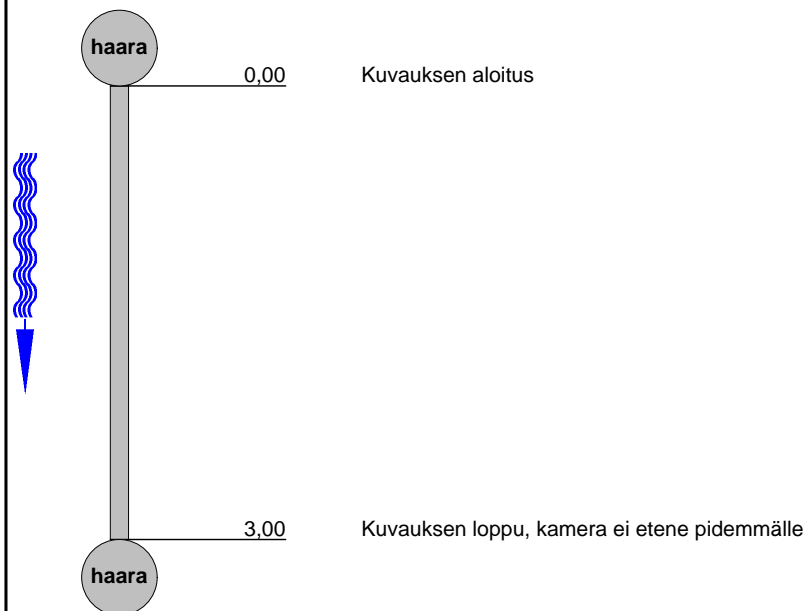
Lomakkeen Nro: 12	Tilaja:	Paikkakunta: Masala	Osoite: Masalantie 268 / yläkoulu	Kohteen tyyppi: Koulu	Videon tunnus: TV2
Päivämäärä: 28.12.2017		Kuvaaja: Jukka	Puhdistettu: Puhdistamaton	Viemäriin laji: Jätevesi	Kuntoluokka: 3

Huomautus : Putkessa kertymää

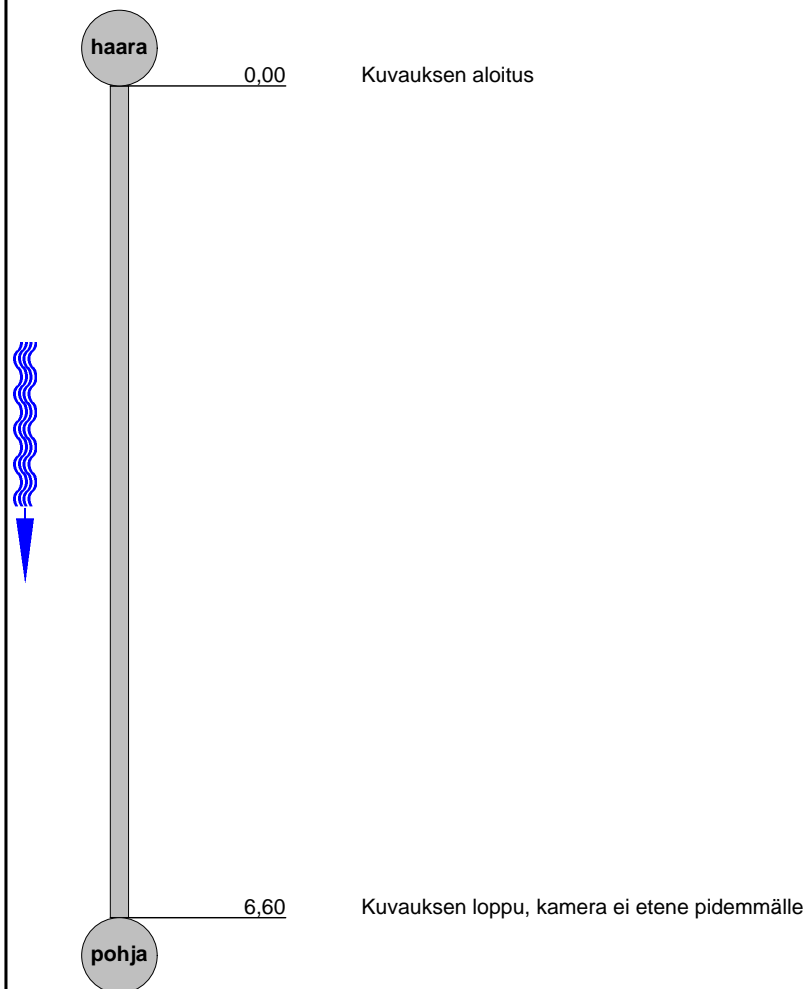
Lomakkeen Nro: 13	Tilaaaja:	Paikkakunta: Masala	Osoite: Masalantie 268 / yläkoulu	Kohteen tyyppi: Koulu	Videon tunnus: TV3
Päivämäärä: 28.12.2017		Kuvaaja: Jukka	Puhdistettu: Puhdistamaton	Viemärin laji: Jätevesi	Kuntoluokka: 3

Huomautus :	Putken pohjassa kertymää
-------------	---------------------------------

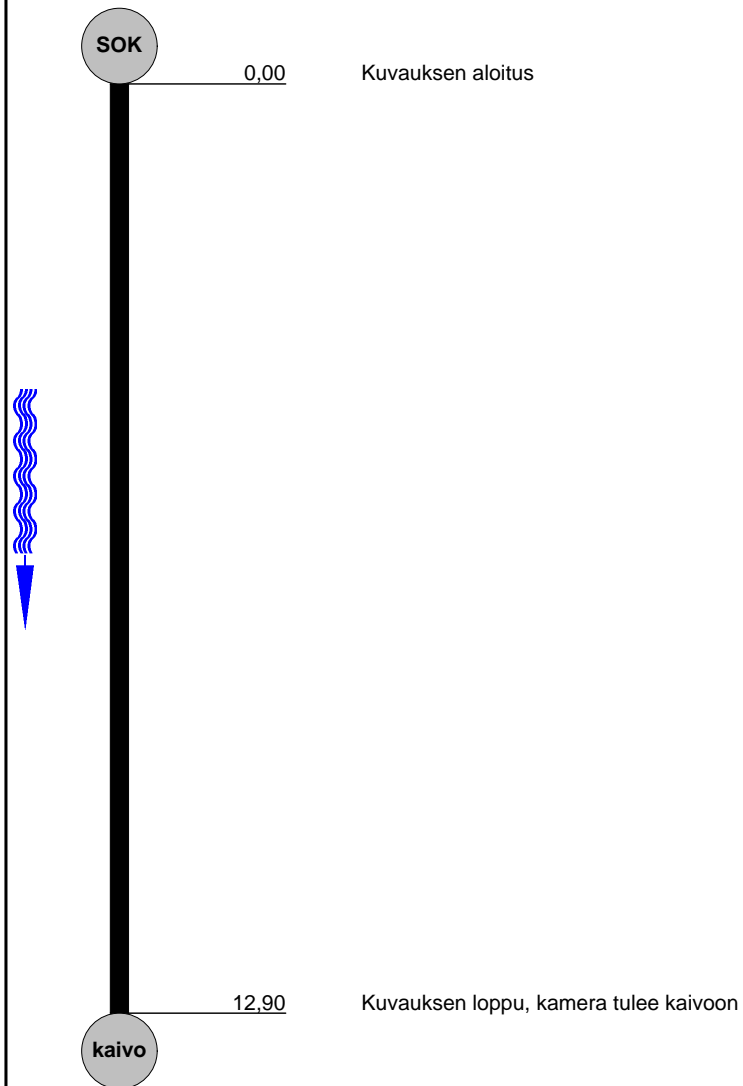
Lomakkeen Nro: 15	Tilaja:	Paikkakunta: Masala	Osoite: Masalantie 268 / yläkoulu	Kohteen tyyppi: Koulu	Videon tunnus: SO2
Päivämäärä: 28.12.2017		Kuvaaja: Jukka	Puhdistettu: Puhdistamaton	Viemärin laji: Salaoja	Kuntoluokka: 3

Huomautus: Pohjassa paljon kertymää

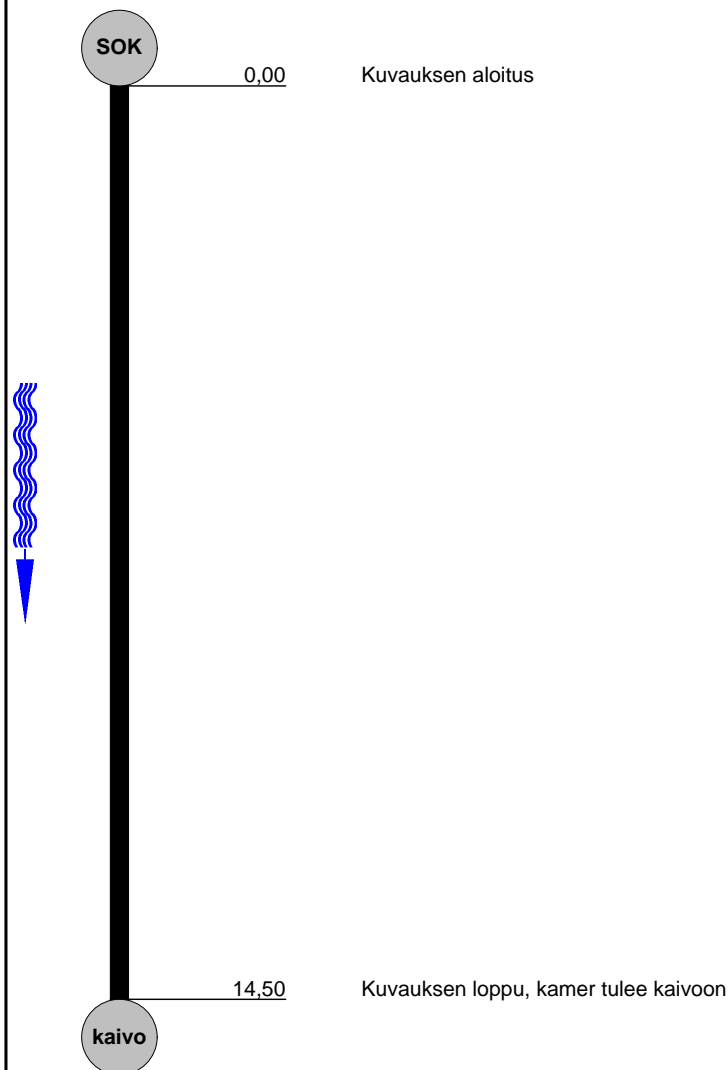
Lomakkeen Nro: 18	Tilaja:	Paikkakunta: Masala	Osoite: Masalantie 268 / yläkoulu	Kohteen tyyppi: Koulu	Videon tunnus: SO5
Päivämäärä: 28.12.2017		Kuvaaja: Jukka	Puhdistettu: Puhdistamaton	Viemärin laji: Salaoja	Kuntoluokka: 3

Huomautus: **Alkupuolella mahdollisia painumia. Putkessa paljon vettä.**

Osa salaojakaivosta olivat maan alla. Nämä kaivot tulisi paikantaa, kaivaa esille ja kuvata laa-jemmin salaojaverkostoa. Rikkoutuneet ja tukossa olevat salaojaosuudet tulisi korjata, jotta verkosto toimisi suunnitellulla tavalla.

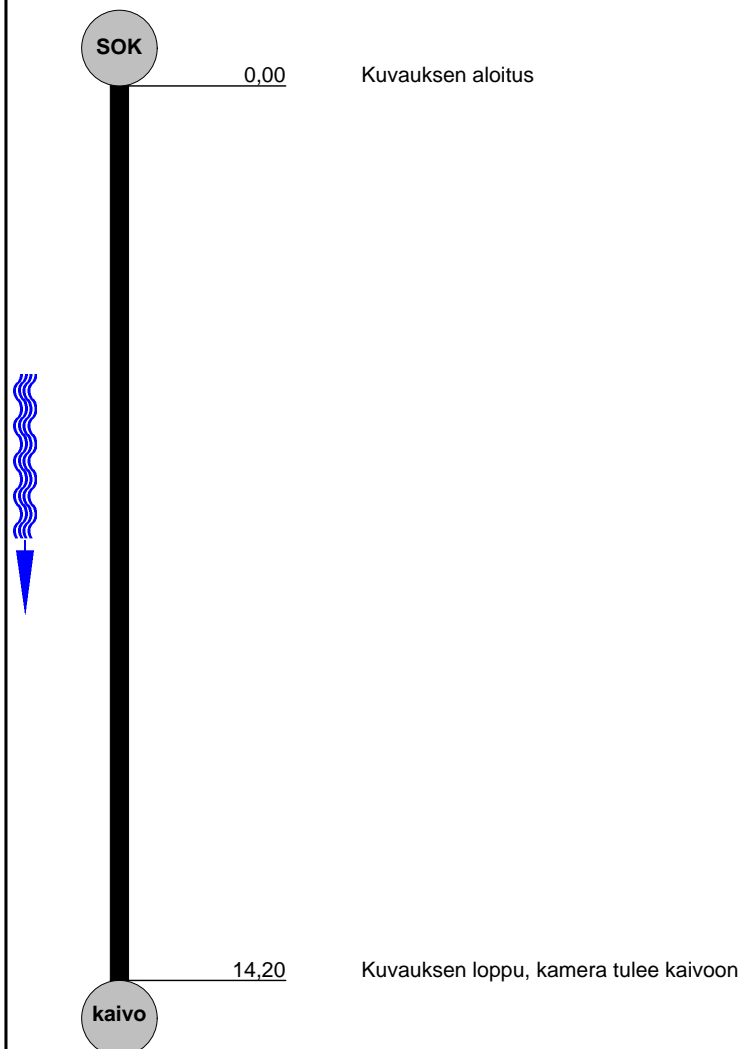
Lomakkeen Nro: 19	Tilaja:	Paikkakunta: Masala	Osoite: Masalantie 268 / yläkoulu	Kohteen tyyppi: Koulu	Videon tunnus: SO6
Päivämäärä: 28.12.2017		Kuvaaja: Jukka	Puhdistettu: Puhdistamaton	Viemäriin laji: Salaoja	Kuntoluokka: 3

Huomautus : **Mahdollisia painumia, paikoin noin 30-40% vettä**

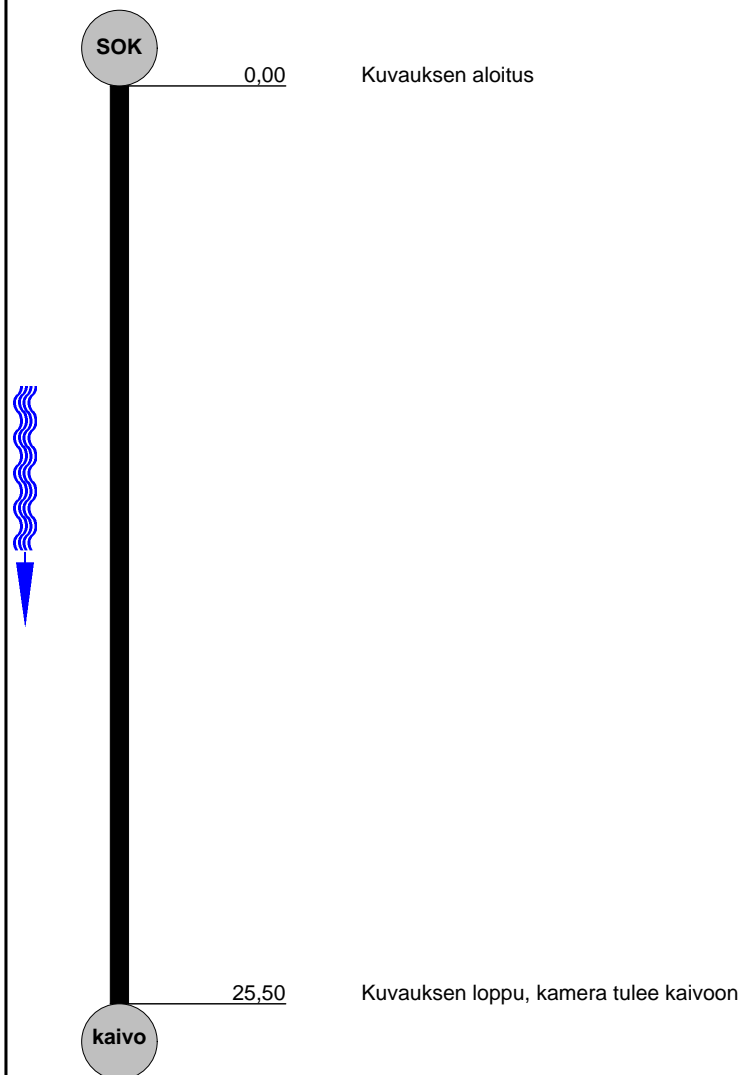
Huomautus :	Putkessa isoja kiviä ja muodonmuutoksia
-------------	--

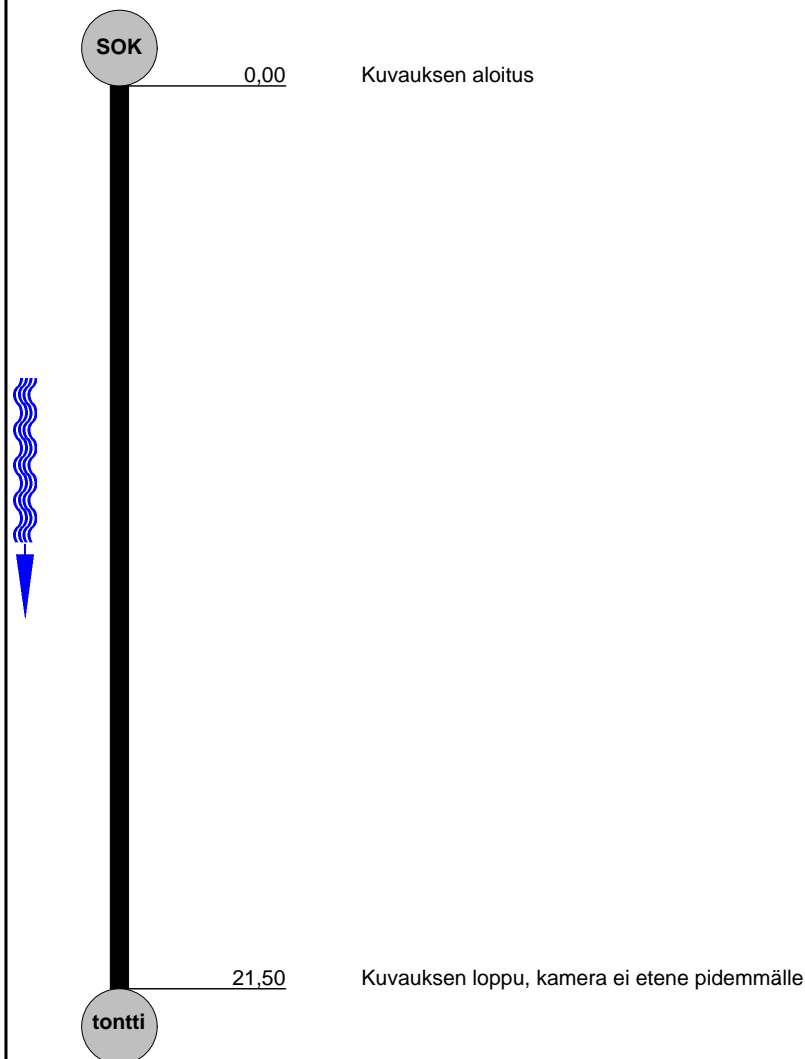
Lomakkeen Nro: 24	Tilaja:	Paikkakunta: Masala	Osoite: Masalantie 268 / yläkoulu	Kohteen tyyppi: Koulu	Videon tunnus: SO11
Päivämäärä: 28.12.2017		Kuvaaja: Jukka	Puhdistettu: Puhdistamaton	Viemärin laji: Salaoja	Kuntoluokka: 3

Huomautus: **Huono näkyvyys suurin osa matkasta, putkessa paljon vettä**

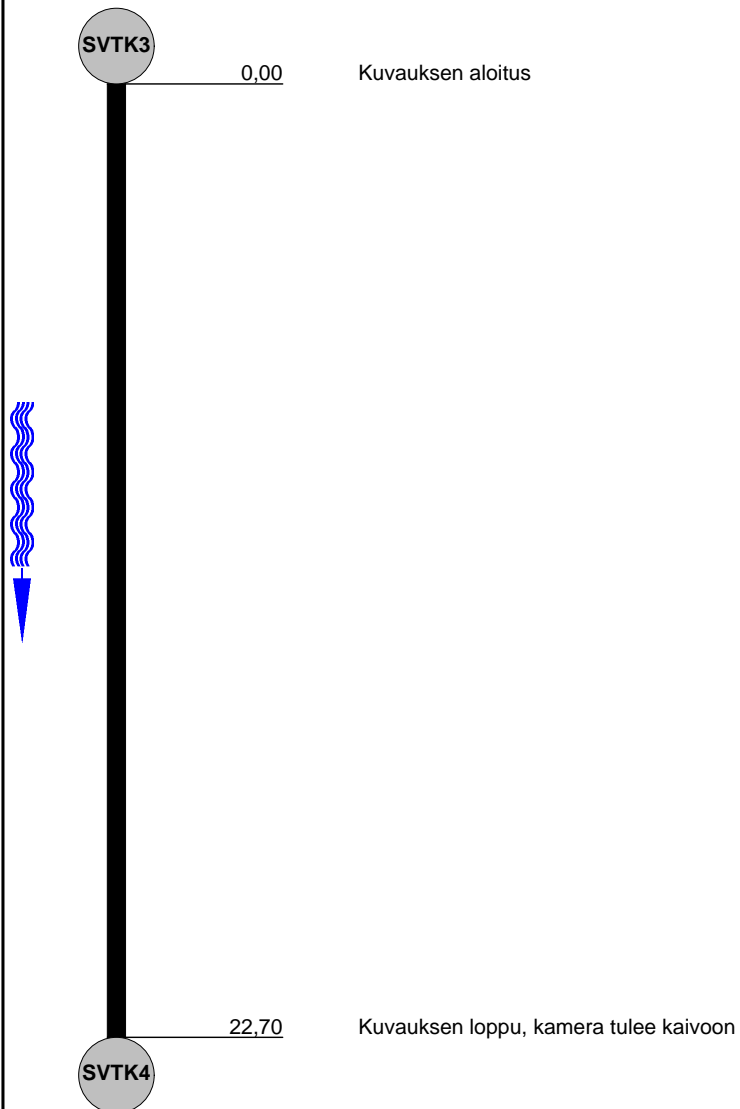
Lomakkeen Nro: 28	Tilaja:	Paikkakunta: Masala	Osoite: Masalantie 268 / yläkoulu	Kohteen tyyppi: Koulu	Videon tunnus: SV3
Päivämäärä: 28.12.2017		Kuvaaja: Jukka	Puhdistettu: Puhdistamaton	Viemäriin laji: Sadevesi	Kuntoluokka: 3

Huomautus :	Putkessa kiviä, hiekkaa ja paljon vettä
-------------	--

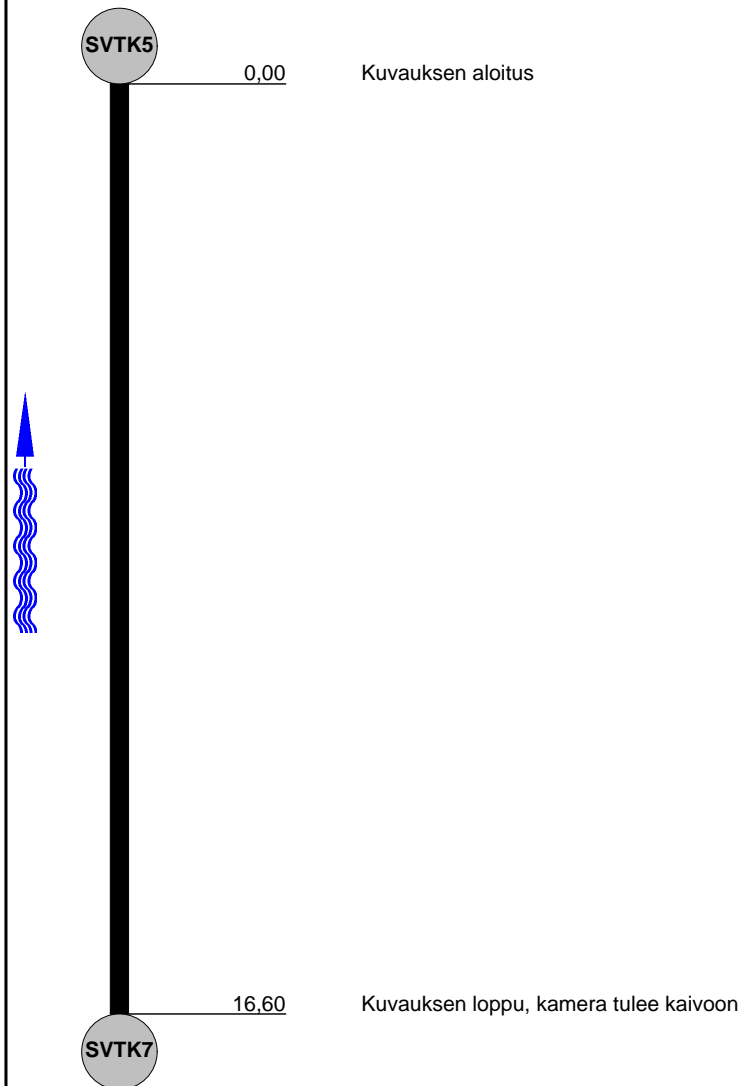
Lomakkeen Nro: 30	Tilaja:	Paikkakunta: Masala	Osoite: Masalantie 268 / yläkoulu	Kohteen tyyppi: Koulu	Videon tunnus: SV5
Päivämäärä: 28.12.2017		Kuvaaja: Jukka	Puhdistettu: Puhdistamaton	Viemärin laji: Sadevesi	Kuntoluokka: 3

Huomautus: **Putkessa paljon pieniä kiviä ja muuta roskaa**

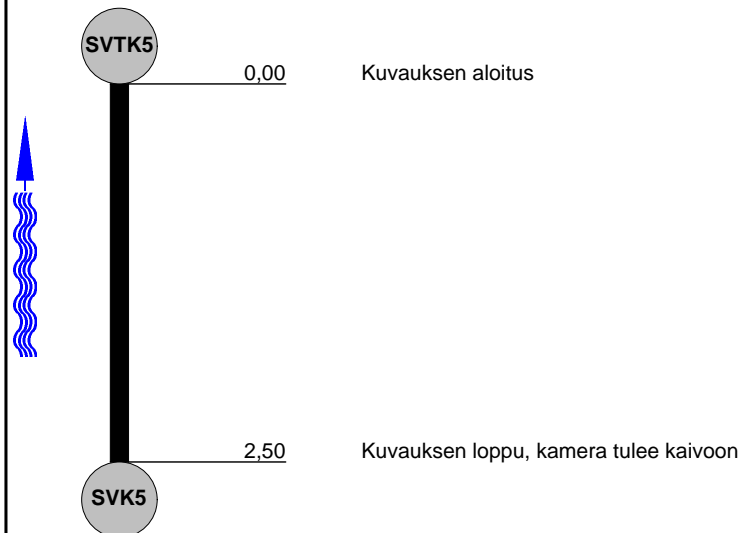
Lomakkeen Nro: 33	Tilaaaja:	Paikkakunta: Masala	Osoite: Masalantie 268 / yläkoulu	Kohteen tyyppi: Koulu	Videon tunnus: SV8
Päivämäärä: 28.12.2017		Kuvaaja: Jukka	Puhdistettu: Puhdistamaton	Viemärin laji: Sadevesi	Kuntoluokka: 3

Huomautus : Putkessa paljon vettä ja roskaa

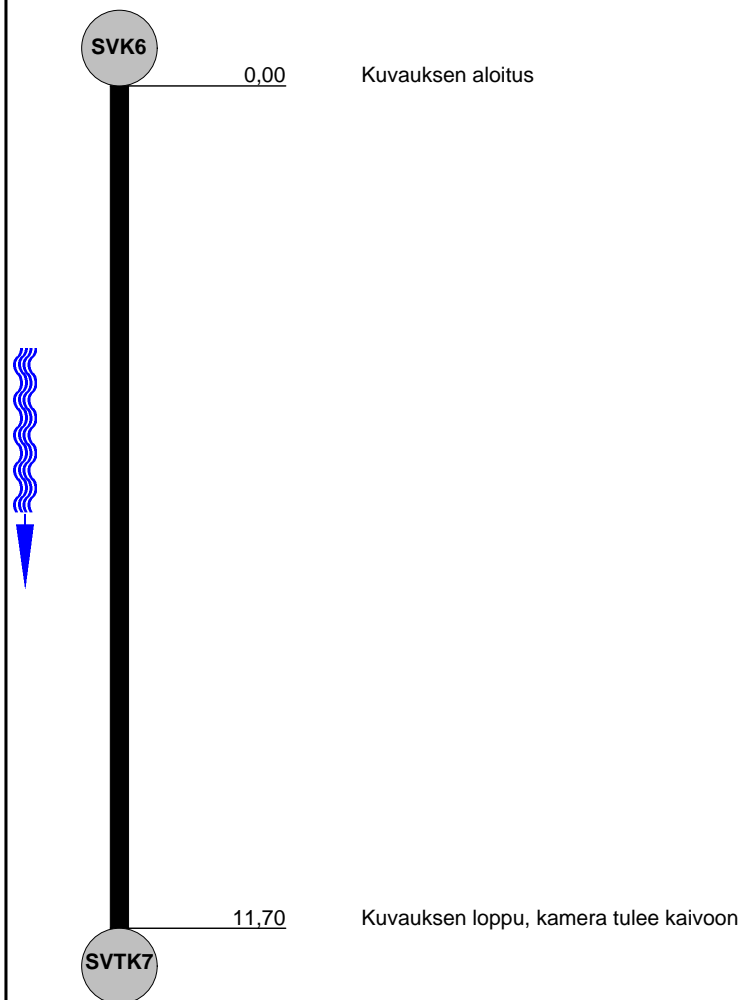
Lomakkeen Nro: 34	Tilaja:	Paikkakunta: Masala	Osoite: Masalantie 268 / yläkoulu	Kohteen tyyppi: Koulu	Videon tunnus: SV9
Päivämäärä: 28.12.2017		Kuvaaja: Jukka	Puhdistettu: Puhdistamaton	Viemärin laji: Sadevesi	Kuntoluokka: 2

Huomautus: Putkessa paljon kiviä ja kertymää
--

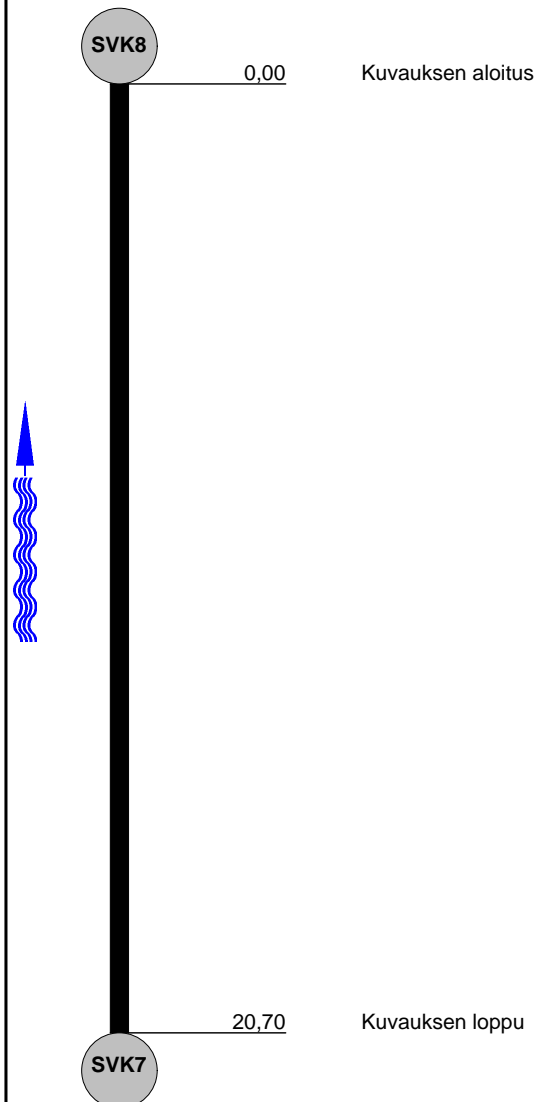
Lomakkeen Nro: 37	Tilaja:	Paikkakunta: Masala	Osoite: Masalantie 268 / yläkoulu	Kohteen tyyppi: Koulu	Videon tunnus: SV12
Päivämäärä: 28.12.2017		Kuvaaja: Jukka	Puhdistettu: Puhdistamaton	Viemäriin laji: Sadevesi	Kuntoluokka: 3

Huomautus :	Kamera sukeltaa loppupuolella, mahdollinen painuma
-------------	---

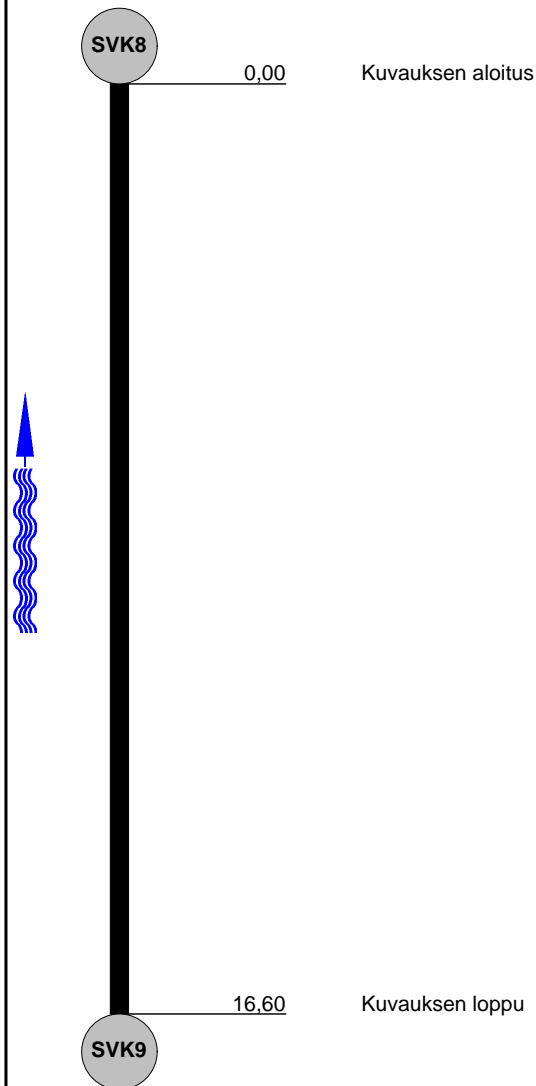
Lomakkeen Nro: 38	Tilaja:	Paikkakunta: Masala	Osoite: Masalantie 268 / yläkoulu	Kohteen tyyppi: Koulu	Videon tunnus: SV13
Päivämäärä: 28.12.2017		Kuvaaja: Jukka	Puhdistettu: Puhdistamaton	Viemärin laji: Sadevesi	Kuntoluokka: 4

Huomautus : Putkessa paljon vettä

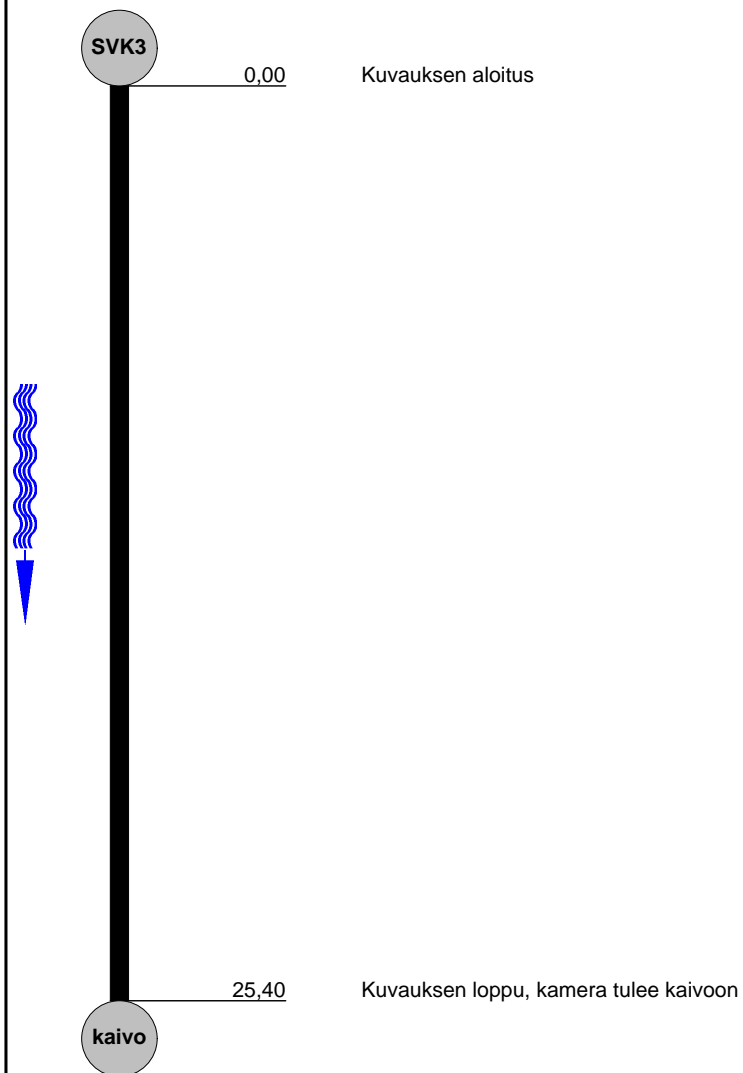
Lomakkeen Nro: 40	Tilaja:	Paikkakunta: Masala	Osoite: Masalantie 268 / yläkoulu	Kohteen tyyppi: Koulu	Videon tunnus: SV15
Päivämäärä: 28.12.2017		Kuvaaja: Jukka	Puhdistettu: Puhdistamaton	Viemäriin laji: Sadevesi	Kuntoluokka: 3

Huomautus: **Loppupuolella paljon vettä, mahdollisia painumia**
