10.4.2018

# Sisäilma- ja kosteustekninen kuntotutkimus

Nissnikun alakoulu  
Masalantie 268  
02430 Masala

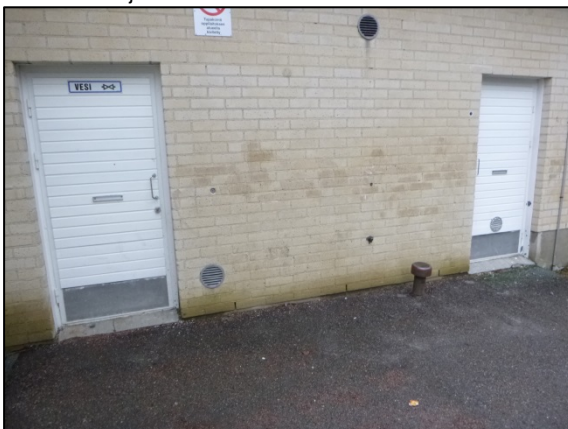
**Kuva 26.** Tiilimuuraus on lähellä maanpintaa ja muurauksen alaosa on kostea.

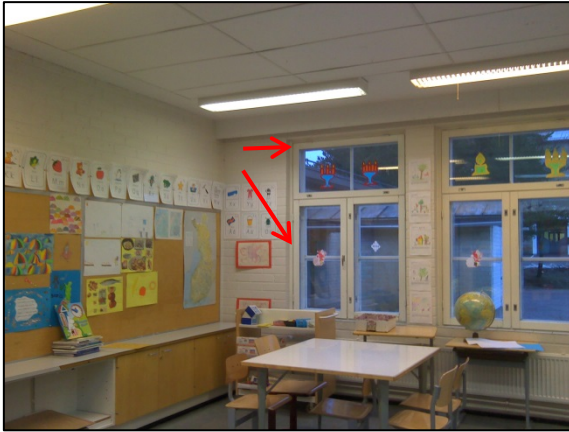
Kuva 44. Vähäisiä ilmavuotoja puitteen ja karmien välistä (kts. viereinen kuva).

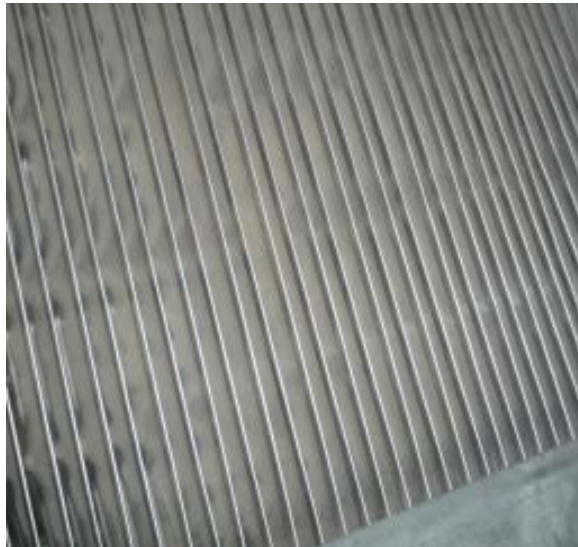
Kuva 141. LTO-kuutiossa havaittavissa pölyntymistä poistoilmapuolella

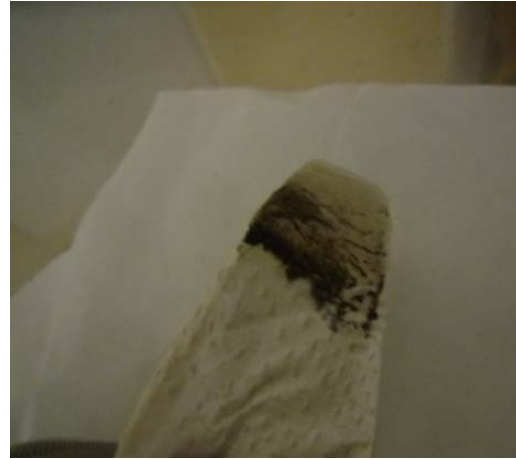
Kuva 155. Luokka 185, tuloilmakanavan pohjalta paperipyyhkeeseen tarttunutta likaa

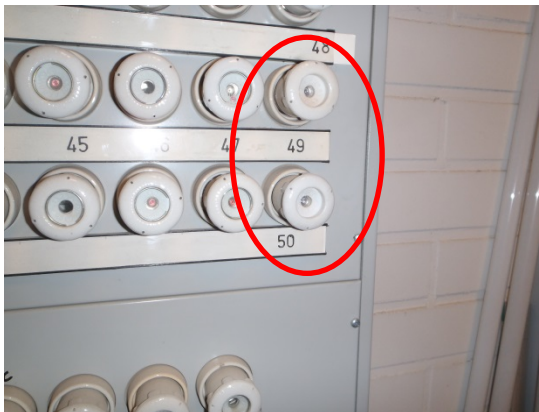
Kuva 189. Varokekansien lasia puuttuu, RK15.

- Normaalit huolto ja kunnossapitotoimenpiteet.
- Viallisen varokekansien vaihto, keskus RK15.

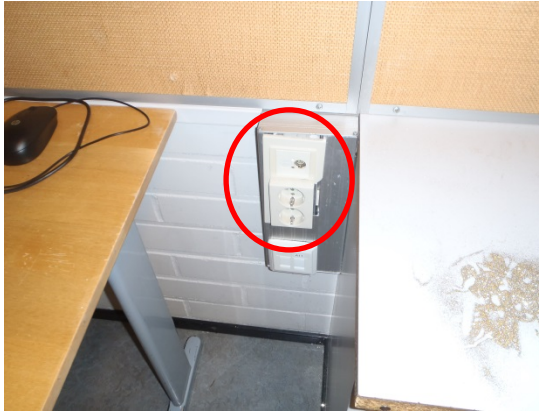
Kuva 194. Rikkinäinen pistorasian peitelevy, luokka 136.

- Normaalit huolto ja kunnossapitotoimenpiteet.
- Rikkiäisen peitelevyn uusiminen, luokka 136.

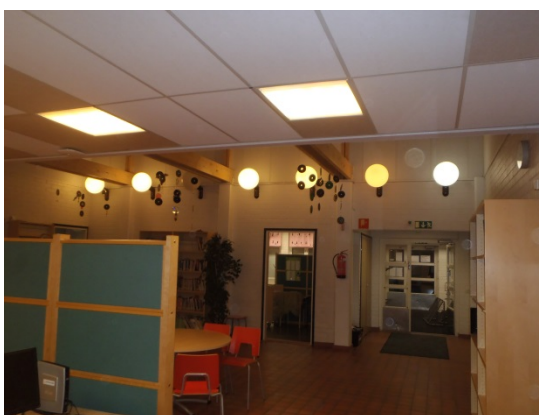
Kuva 195. Aulatilalan valaisimia. Huom. erisävyiset lamput.

- Sisävalaistusten uusiminen

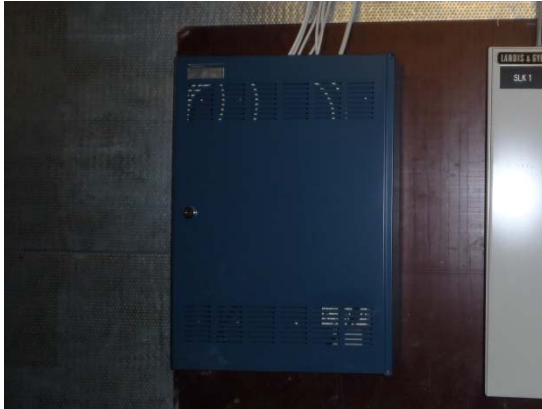
Kuva 202. Antennivahvistin.

- Normaalit huolto- ja kunnossapitotoimenpiteet

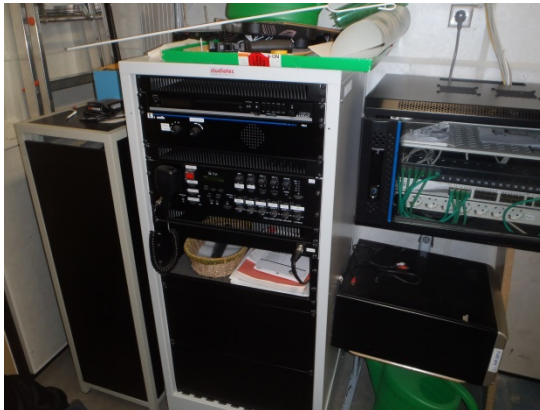
Kuva 204. Keskusradiolaitteita.

- Normaalit huolto- ja kunnossapitotoimenpiteet.

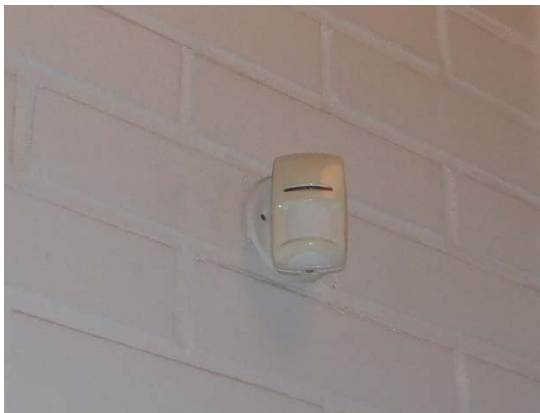
Kuva 205. Liiketunnistin aulatilassa.

- Normaalit huolto- ja kunnossapitotoimenpiteet.

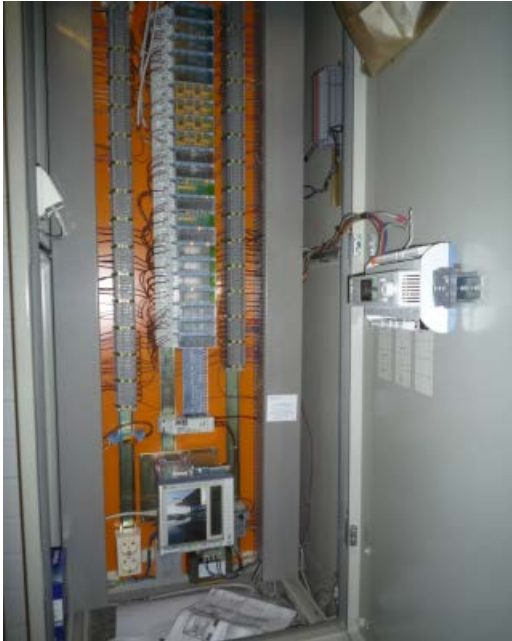
Kuva 207. Valvonta-alakeskus lämmönjakohuoneessa

Normaalit huolto- ja kunnossapitotoimenpiteet (iv-koneiden mahdollisen uusimisen yhteydessä tulevat uudistetuksi myös niihin liittyvät anturit ja toimilaitteet)
