Ilmanpitävyyden tutkimusraportti

Nissnikun alakoulu
Masalantie 268
02430 Masala

Laatija: Suunnittelutoimisto Dimensio Oy
Ingo Achilles, arkkitehti, DI, VTT:n sertifioima tiiveydenmittaaja
9.2.2018

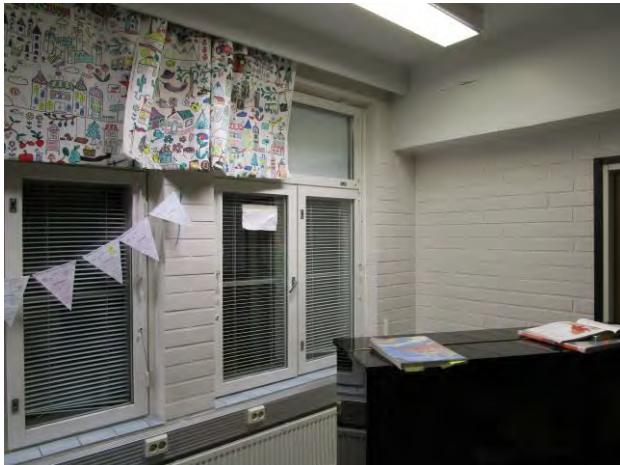
Kuvat 1 ja 2: Suuria vuotoilmavirtauksia ikkunan karmirakenteen ja puitteiden välistä (1)

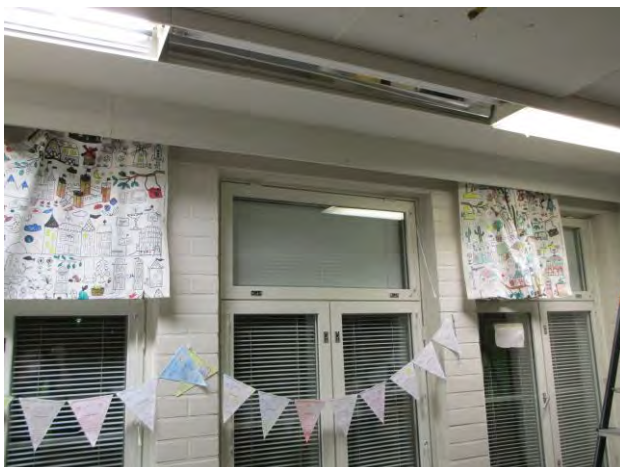
Kuvat 3 ja 4: Vuotoilmavirtauksia ikkunan karmin ja puitteen välistä sekä ikkunan seinäliittymistä (2)

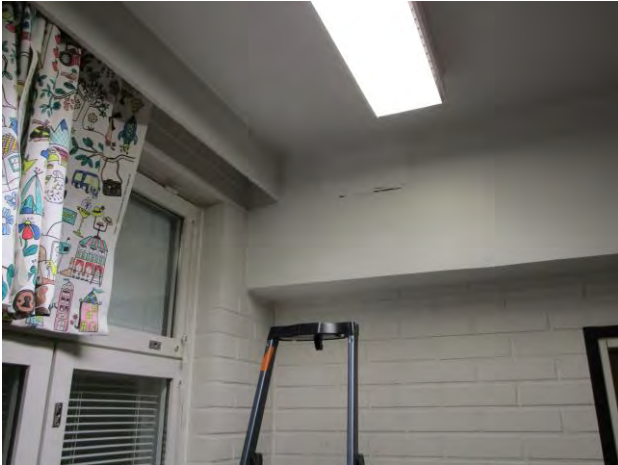
Kuvat 5-8: Vuotoilmavirtauksia ulko- ja väliseinän välisestä liitoksesta yläpohjaan (3)

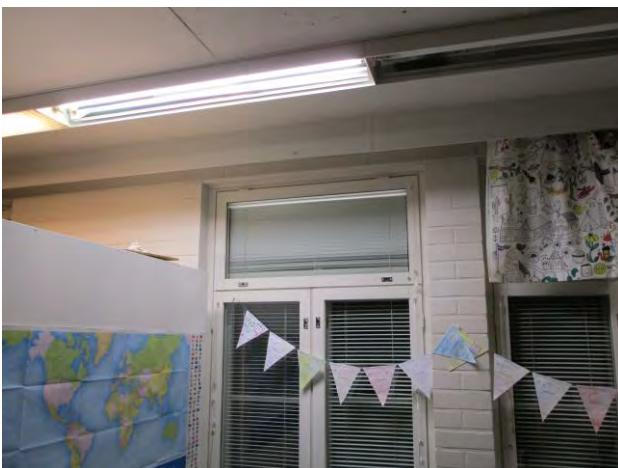
Kuvat 9 ja 10: Vuotoilmavirtauksia karmirakenteen ja puitteen välistä sekä ikkunan seinäliittymistä (4)

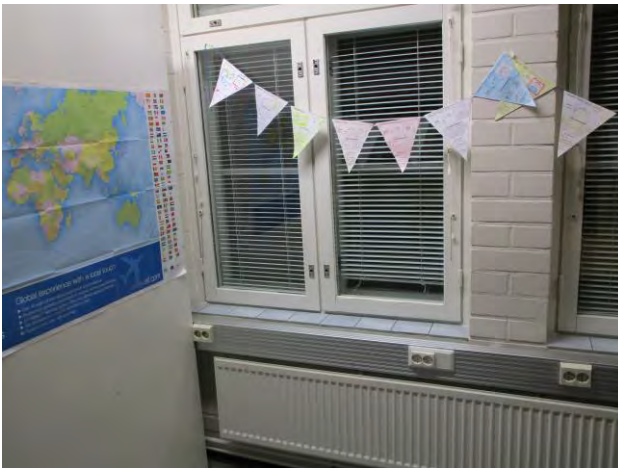
Kuvat 11-13: Vuotoilmavirtauksia ikkunan karmin ja puitteiden välistä (5)

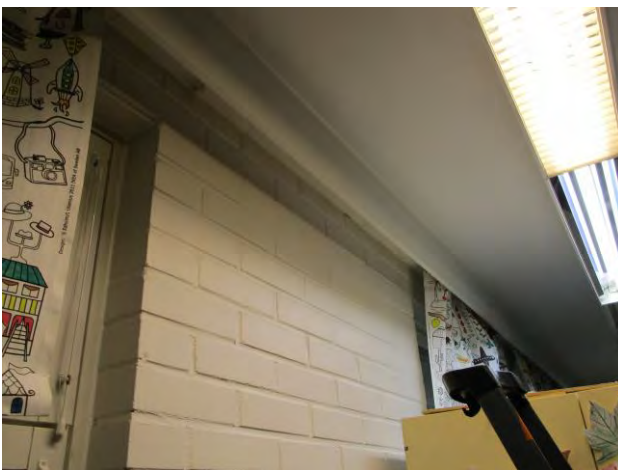
Kuvat 14 ja 15: Vuotoilmavirtauksia ulkoseinän tiilimuurauksen ja yläpohjan välisestä liitoksesta verholautarakenteen takaa (6)

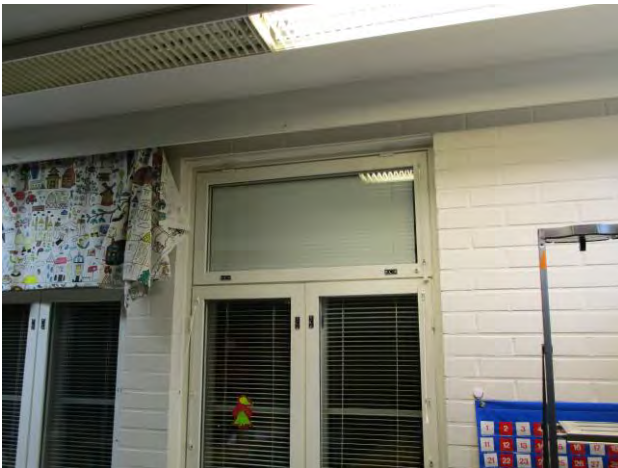
Kuvat 16 ja 17: Vuotoilmavirtauksia ikkunan karmin ja puitteen välistä sekä ikkunan seinäliittymistä (7)

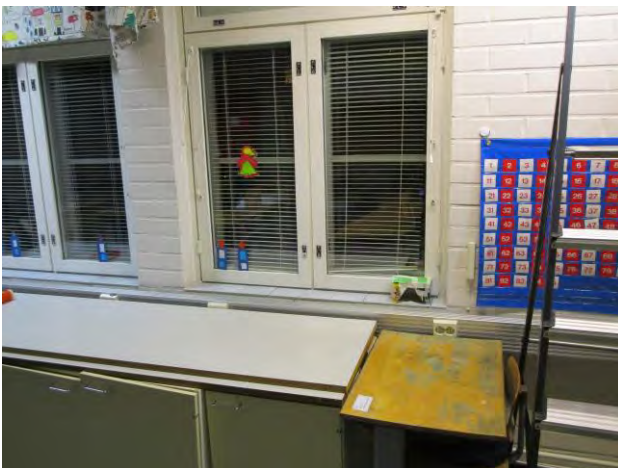
Kuvat 18 ja 19: Vuotoilmavirtauksia ikkunan karmien ja puitteiden välistä sekä ikkunan seinäliittymistä (8)

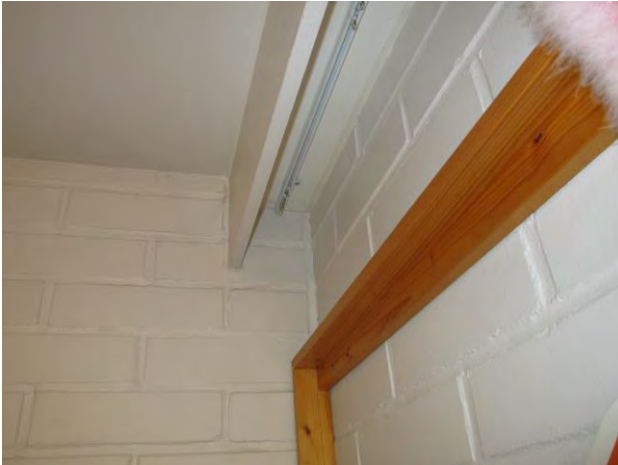
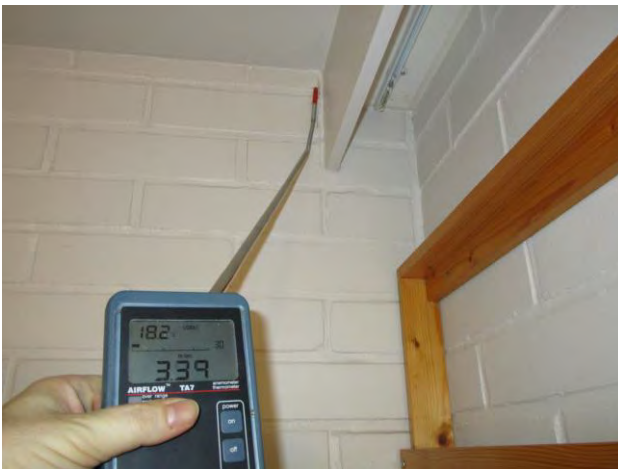
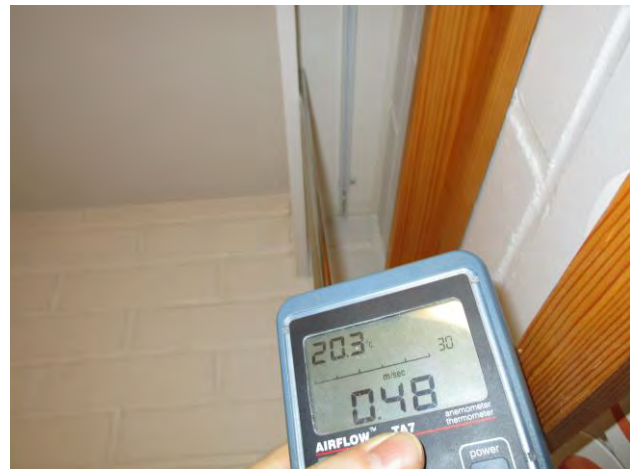
Kuvat 27-30: Vuotoilmavirtauksia ulkoseinän ja yläpohjan liitoksesta verholautarakenteen takana (12)

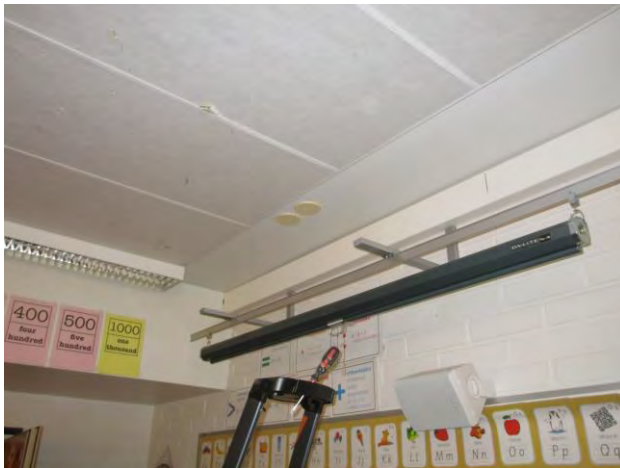
Kuvat 33 ja 34: Vuotoilmavirtauksia yläpohjassa olevista jakorasioista (14)

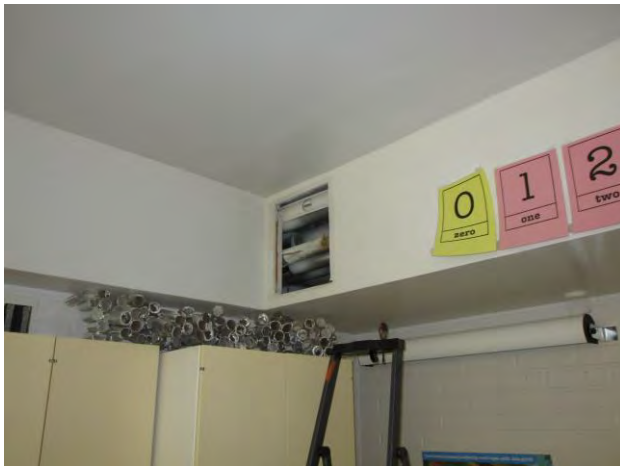
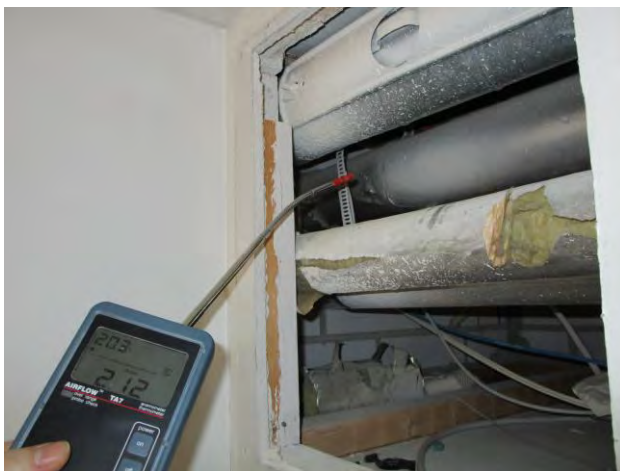
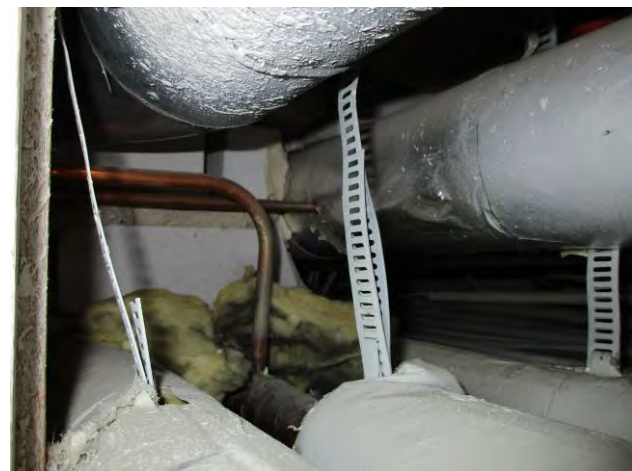
Kuvat 39-42: Vuotoilmavirtauksia lämmönjakohuoneen vastaiseen seinään tekniikalle tehdyistä ja puutteellisesti tiivistetyistä läpiviennistä (17)

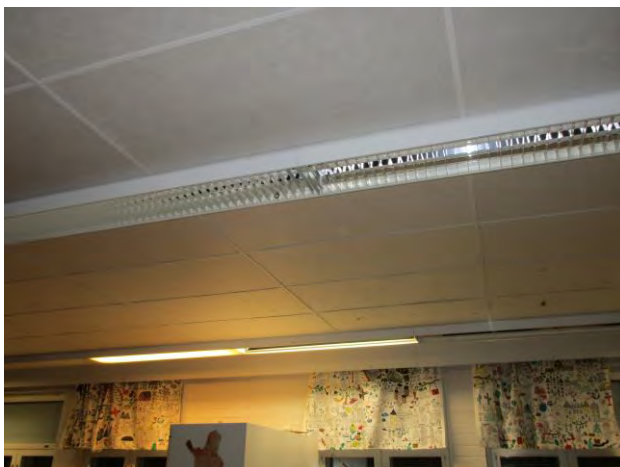
Kuvat 43 ja 44: Vuotoilmavirtauksia yläpohjarakenteeseen valaisimen kaapelille tehdystä läpiviennistä (18)

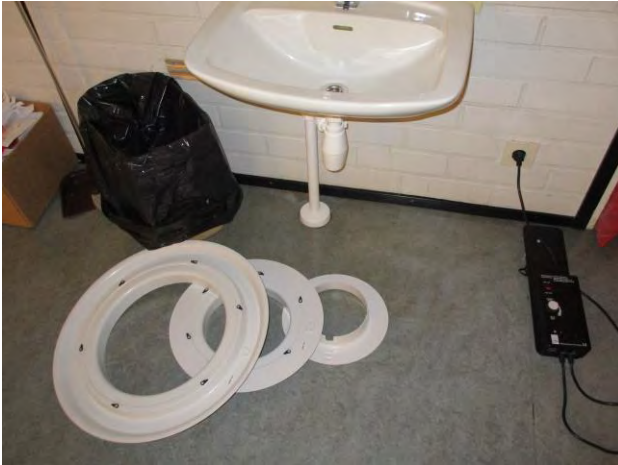
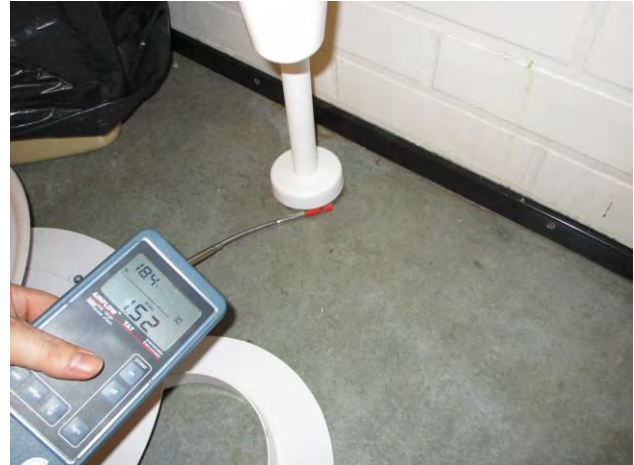
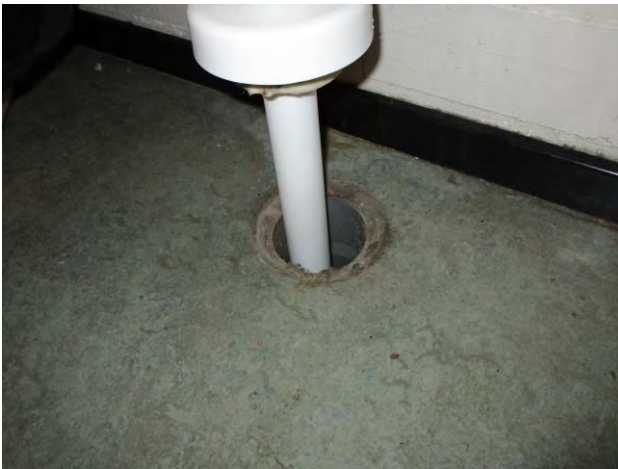
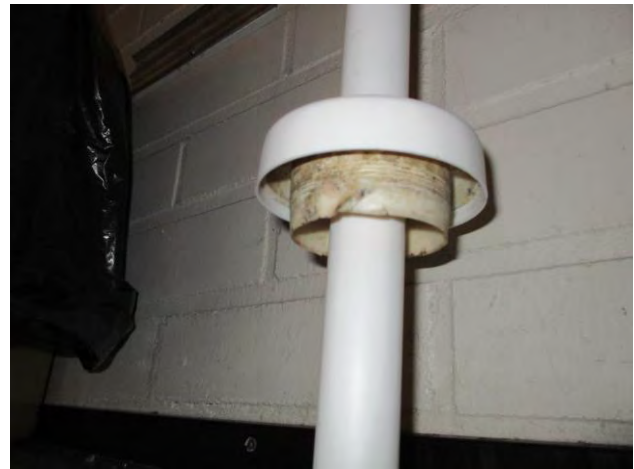
Kuvat 45-48: Vuotoilmavirtauksia pesualtaan viemäristä. Mansetti ei tiivistä kunnolla viemäriputkeen. (19)

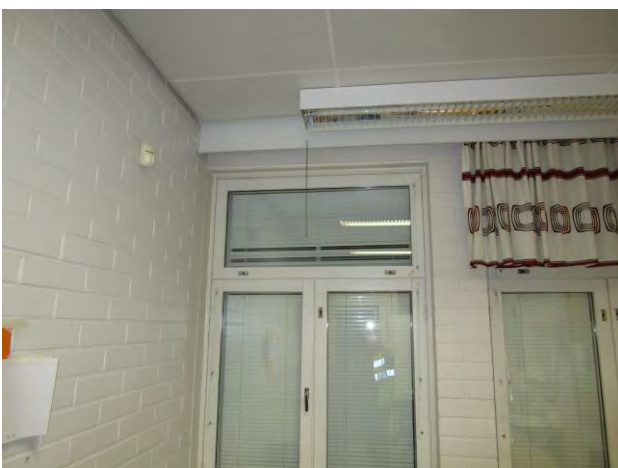
Kuvat 49 ja 50: Vuotoilmavirtauksia ikkunan karmin ja puitteen välistä sekä ikkunan seinäliittymistä (20)

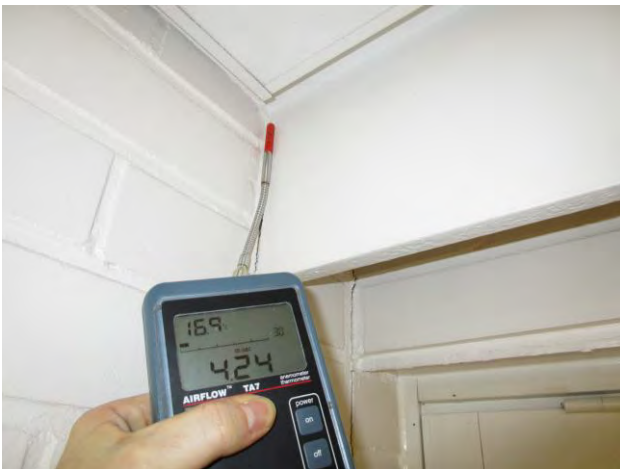
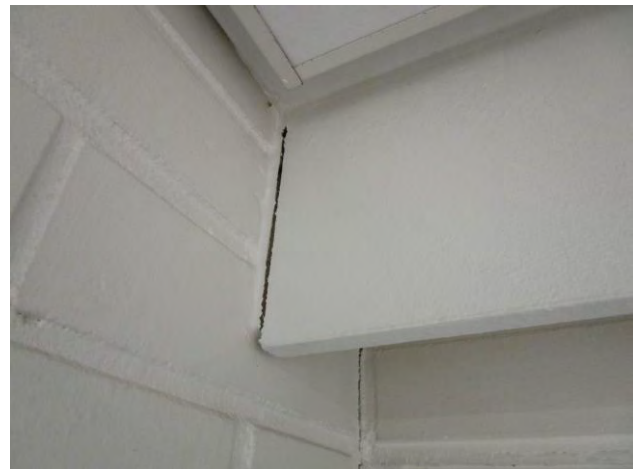
Kuvat 51-54: Vuotoilmavirtauksia ulkoseinän ja yläpohjan liitoksesta verholautarakenteen takaa (21)

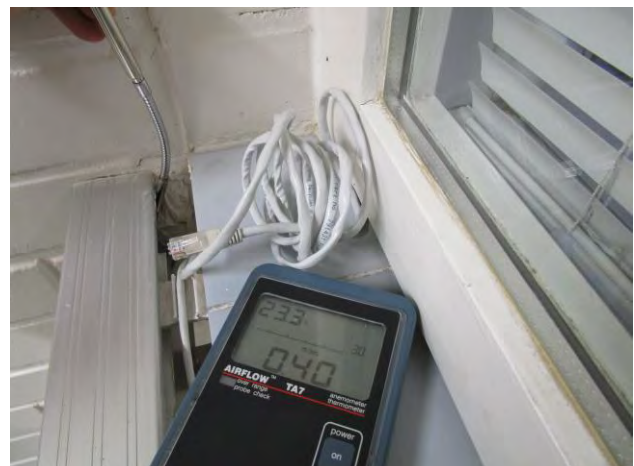
Kuvat 60-62: Vuotoilmavirtauksia väliseinään kaapeleille tehdystä ja puutteellisesti tiivistetystä läpiviennistä (24)

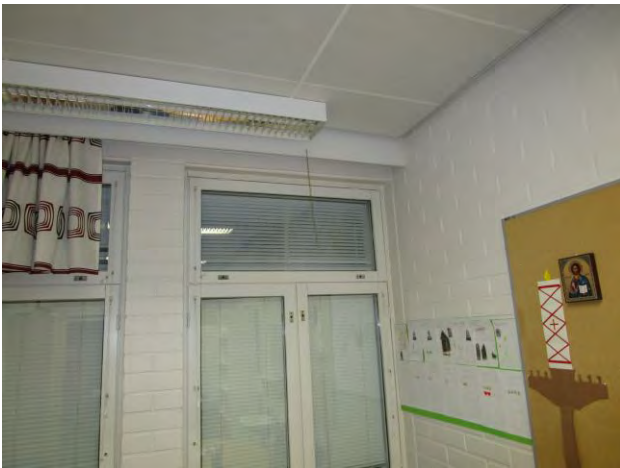
Kuvat 63 ja 64: Vuotoilmavirtauksia ikkunan karmin ja yläpuitteen välistä (25)

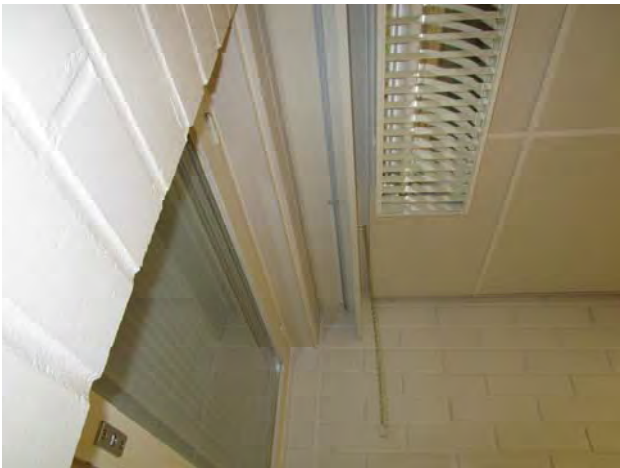
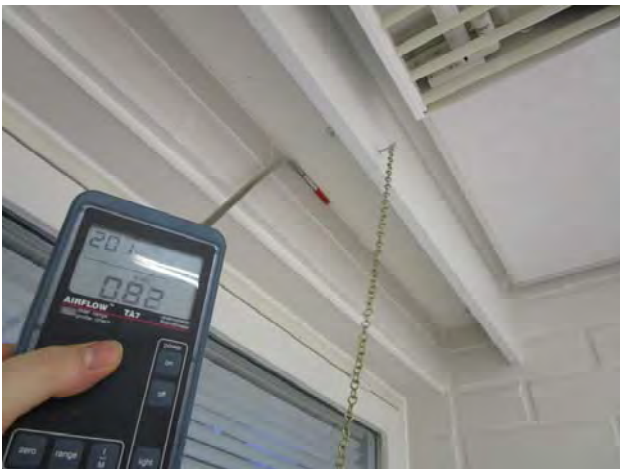
Kuvat 65-68: Vuotoilmavirtauksia ulkoseinän ja yläpohjan liitoksessa verholautarakenteen takaa (24)

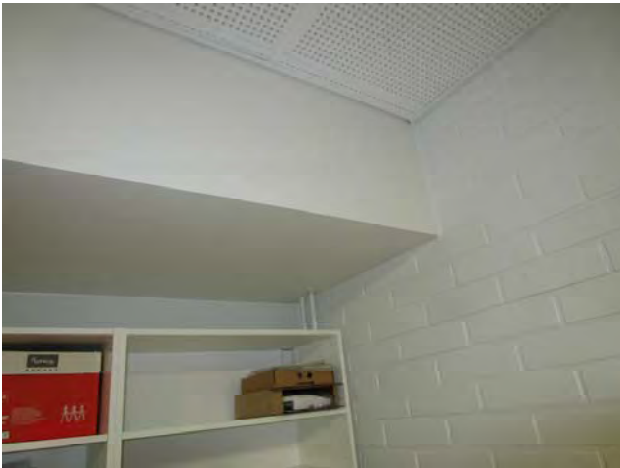
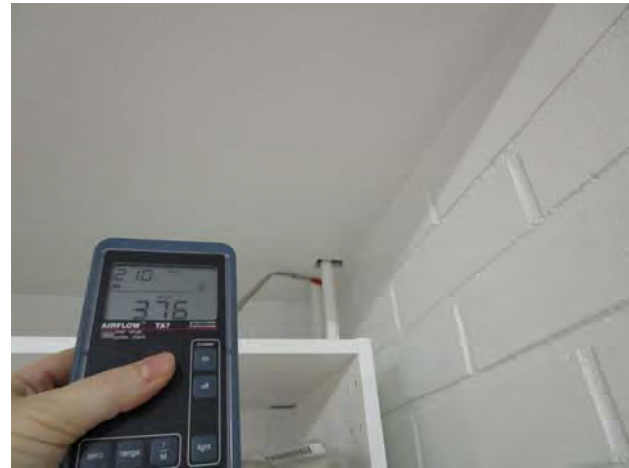
Kuvat 73 ja 74: Vuotoilmavirtauksia kotelarakenteesta putkille verhoukslevyyn tehdyistä läpivienneistä (27)

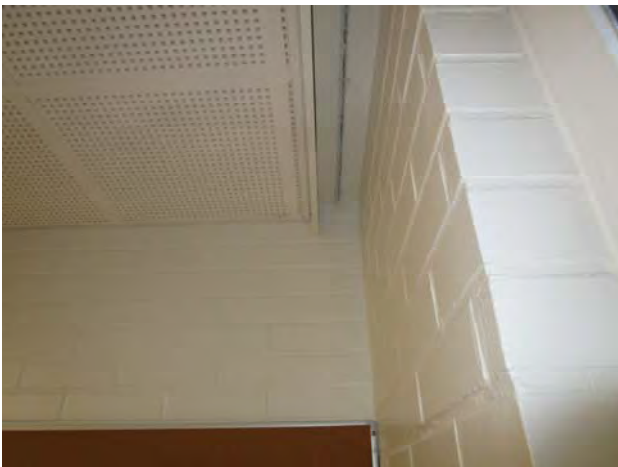
Kuvat 77 ja 78: Vuotoilmavirtauksia ulkoseinien ulkonurkan ja yläpohjan liitoksesta verholautarakenteen takaa (29)

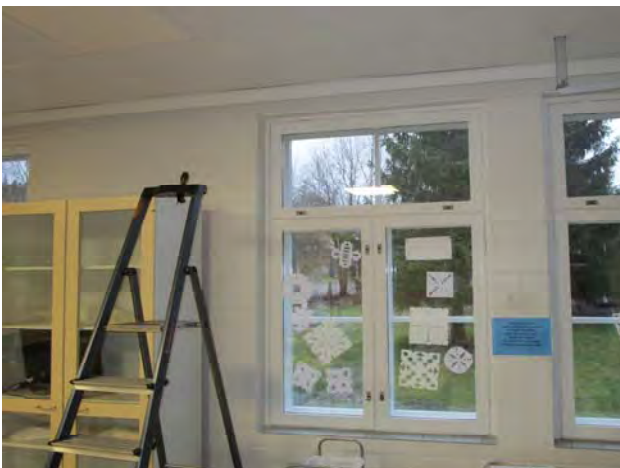
Kuvat 81 ja 82: Vuotoilmavirtauksia ikkunan karmin ja puitteiden välistä sekä ikkunan seinäliittymistä (31)

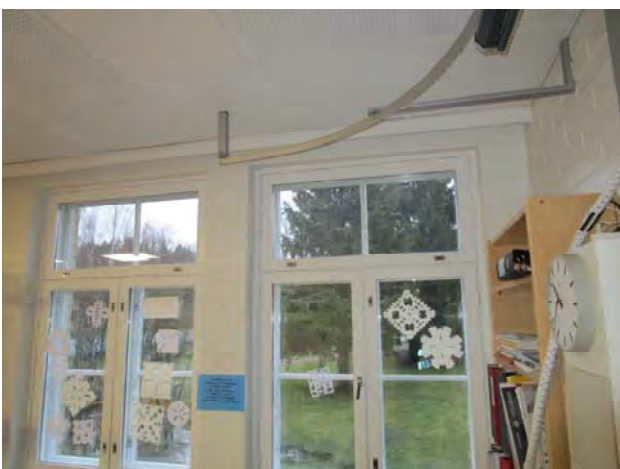
Kuvat 83 ja 84: Vuotoilmavirtauksia ikkunan karmin ja puitteen välistä sekä ikkunan seinäliittymästä (32)

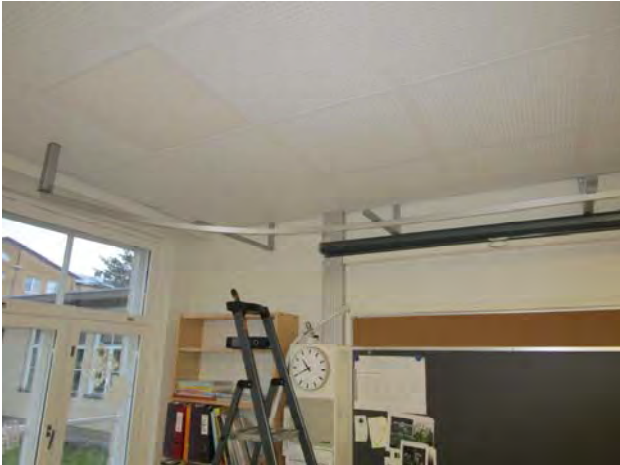
Kuvat 85 ja 86: Vuotoilmavirtauksia yläpohjarakenteeseen kaapeleille tehdystä läpiviennistä (33)

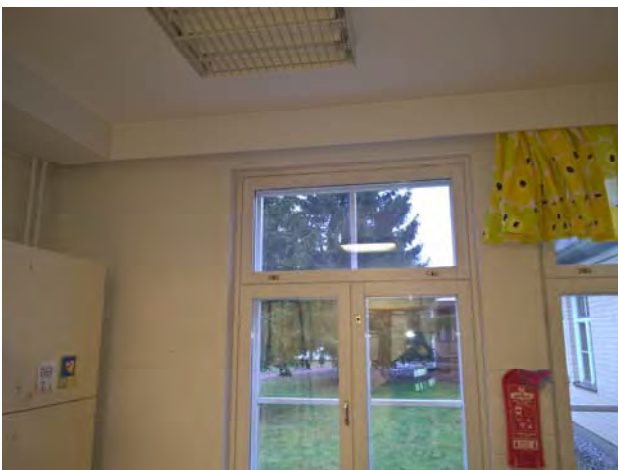
Kuvat 92 ja 93: Vuotoilmavirtauksia ikkunan karmin ja puitteiden välistä sekä ikkunan seinäliittymistä (36)

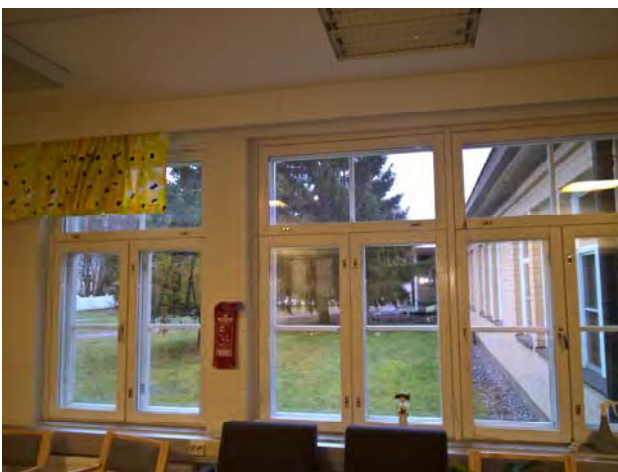
Kuvat 94 ja 95: Vuotoilmavirtauksia ikkunan karmin ja puitteiden välistä sekä ikkunan seinäliittymistä (37)

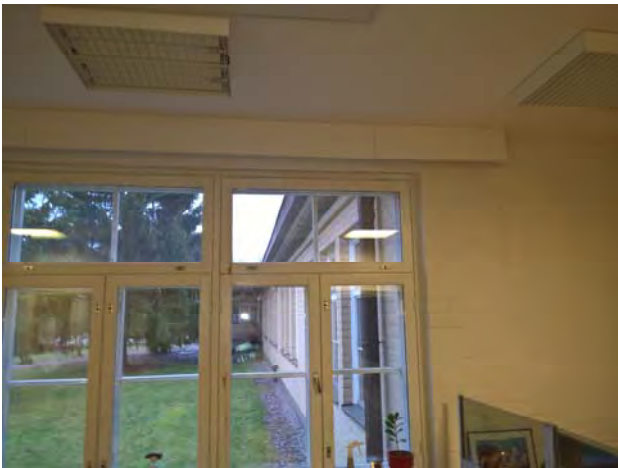
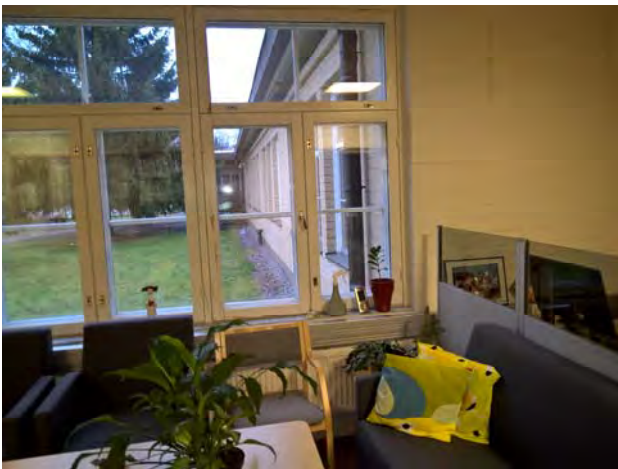
Kuvat 96-99: Vuotoilmavirtauksia ikkunan karmin ja puitteiden välistä sekä ikkunan seinäliittymistä (38)

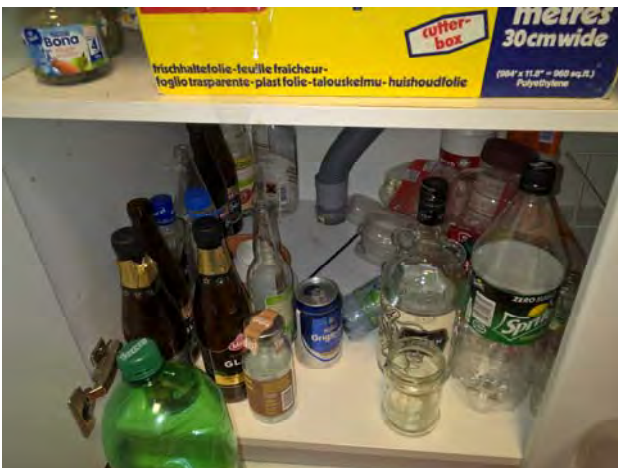
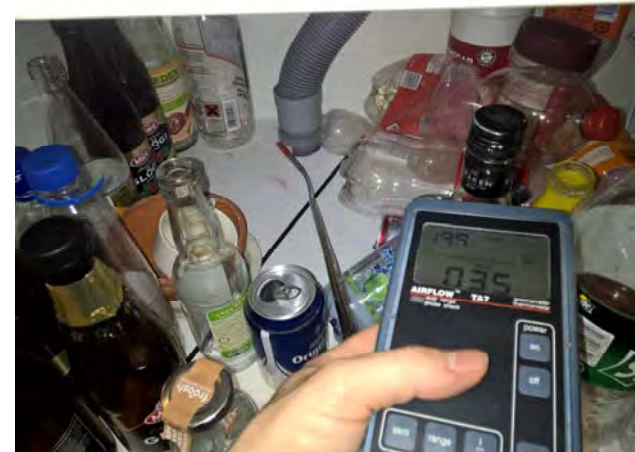
Kuvat 100 ja 101: Vuotoilmavirtauksia allaskaapin pohjalevyyn viemäriin tehdystä aukosta (39)

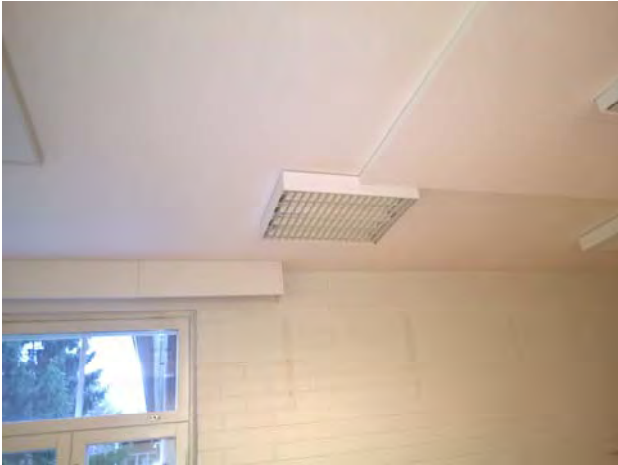
Kuvat 102-104: Vuotoilmavirtauksia yläpohjan verhouslevyn yläpuolelta (40)

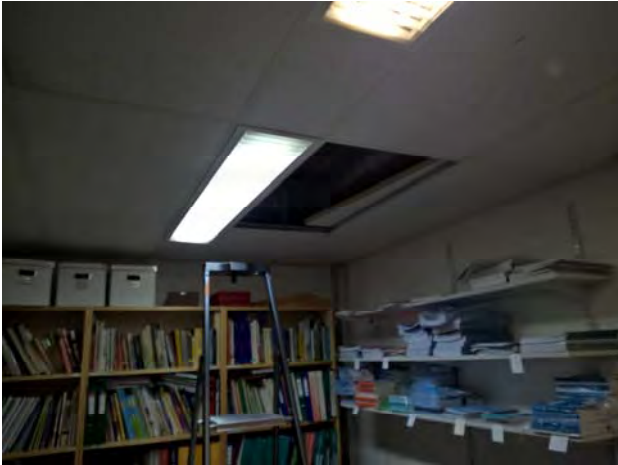
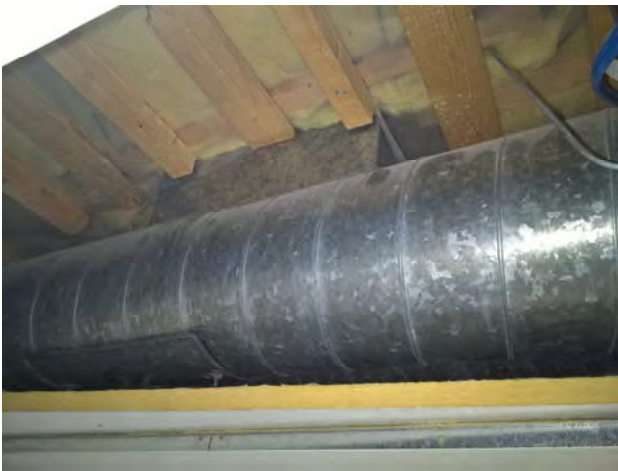
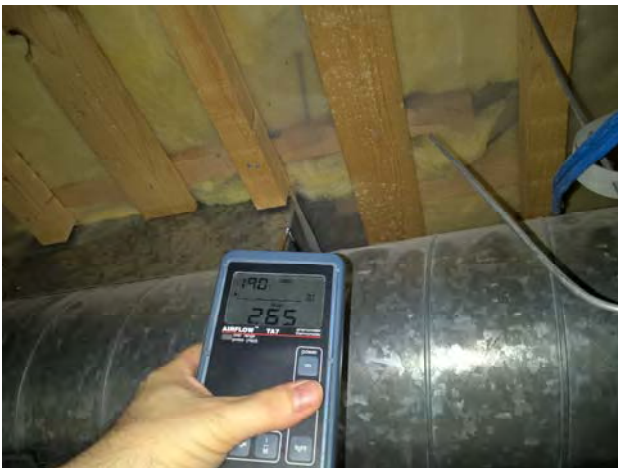
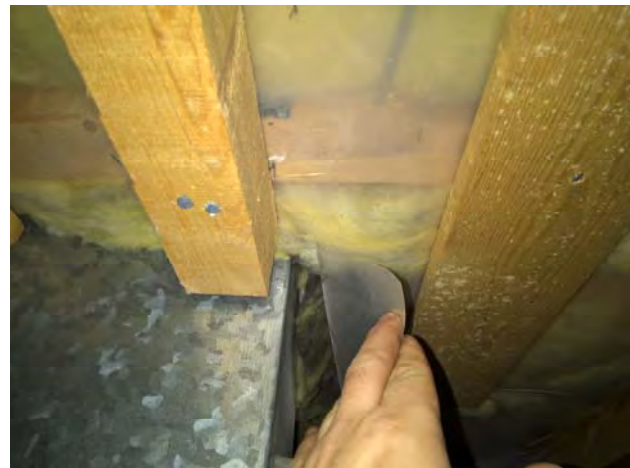
Kuvat 122-126: Avatun kattolevyn kautta todettiin suuria vuotoilmavirtauksia yläpohjan höyrynsulkumuoviin IV-kanavalle tehdystä läpiviennistä. Höyrynsulkumuovi ei ole lainkaan liitetty IV-kanavaan. (45)

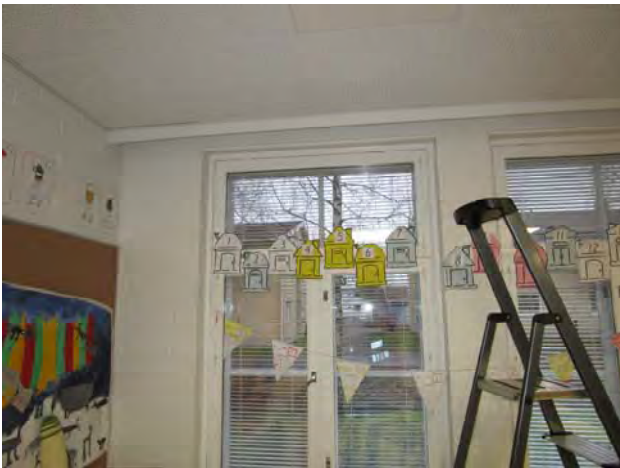
Kuvat 127-129: Vuotoilmavirtauksia ikkunan karmirakenteen ja puitteiden välistä (46)

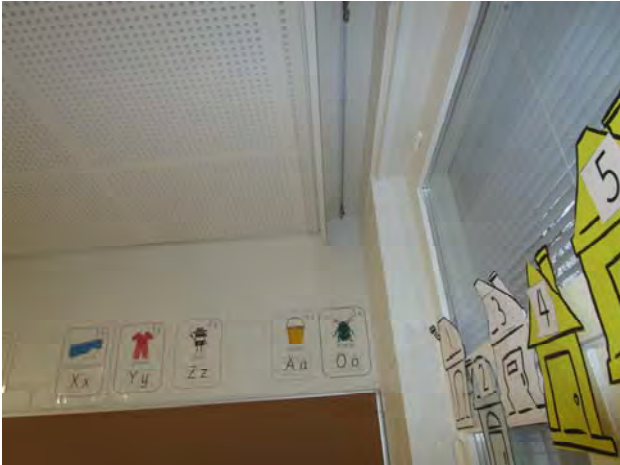
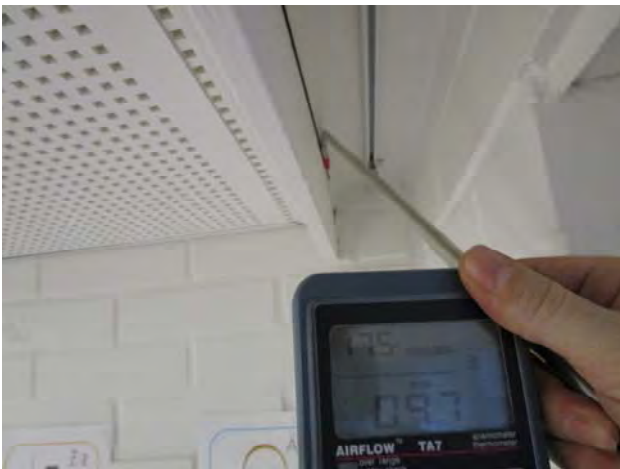
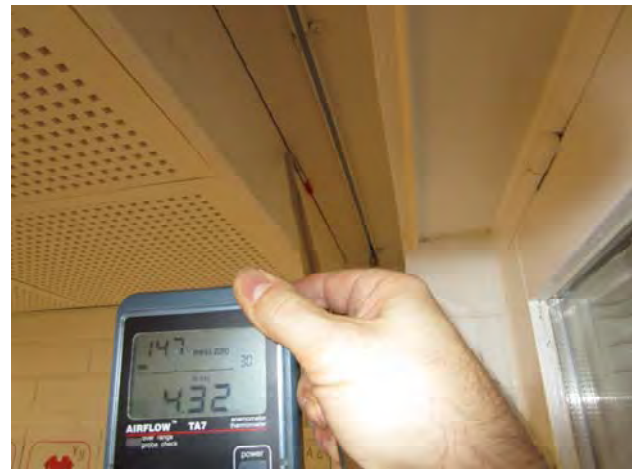
Kuvat 132-135: Vuotoilmavirtauksia ulkoseinän ja yläpohjan liitoksesta verholautarakenteen takaa (48)

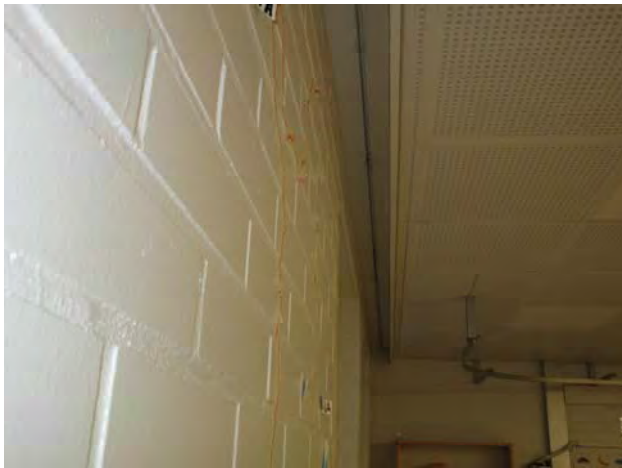
Kuvat 138 ja 139: Vuotoilmavirtauksia ulkoseinän ja yläpohjan liitoksesta verholautarakenteen takaa (50)

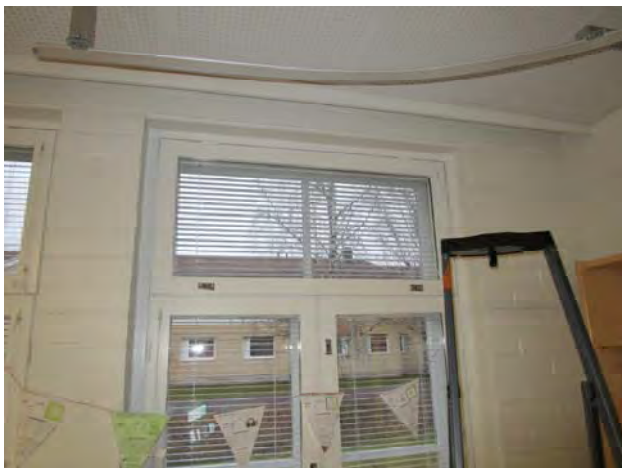
Kuvat 140 ja 141: Vuotoilmavirtauksia ikkunan karmin ja puitteen välistä sekä ikkunan seinäliittymistä (51)

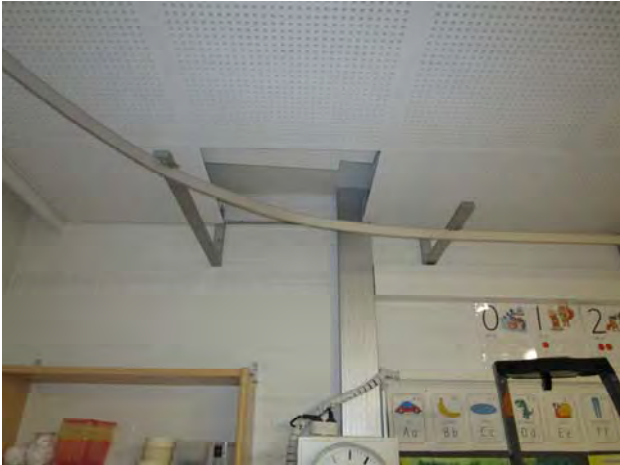
Kuvat 144-146: Vuotoilmavirtauksia sähkökotelon liitoksesta yläpohjaan (53)

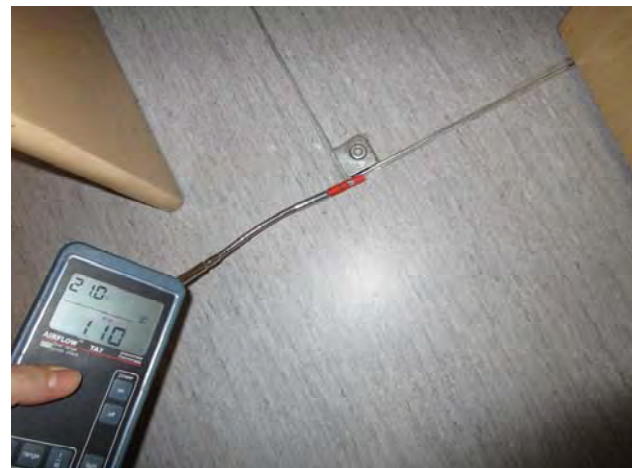
Kuvat 147 ja 148: Vuotoilmavirtauksia alapohjan lattialuukun reunasta (54)

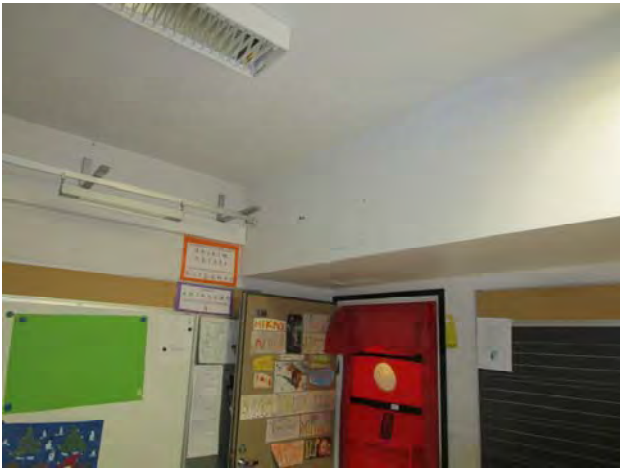
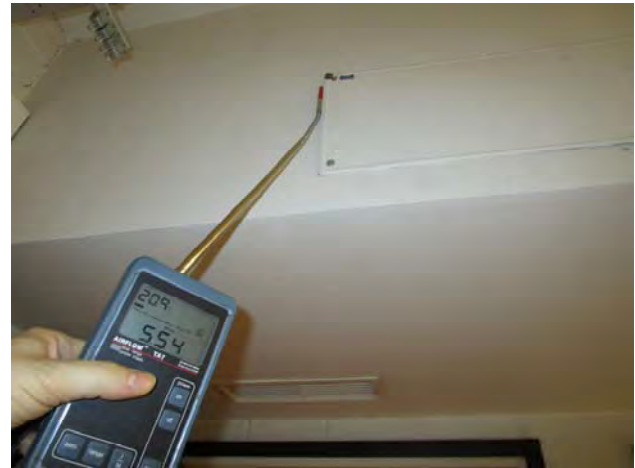
Kuvat 149 ja 150: Vuotoilmavirtauksia kotelorakenteesta luukun reunojen kautta (55)

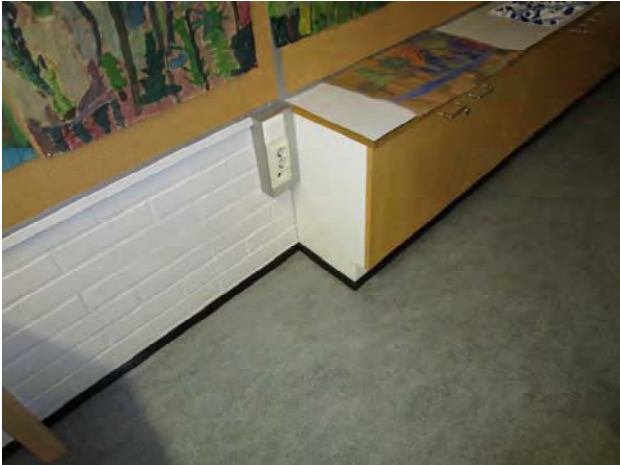
Kuvat 154-156: Vuotoilmavirtauksia ulkoseinän edessä olevan kaappirakenteen takaa (57)

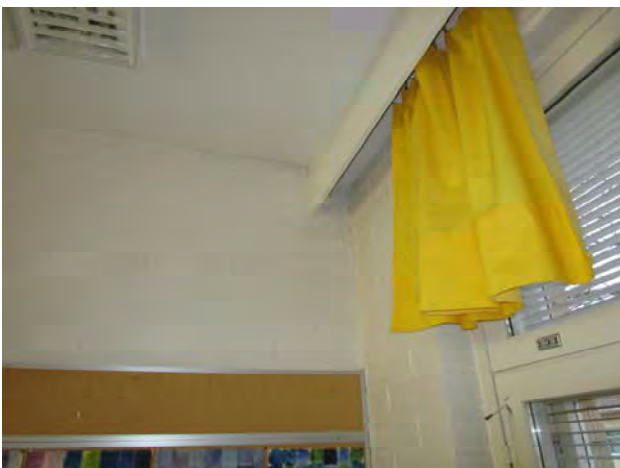
Kuvat 157 ja 158: Vuotoilmavirtauksia ulkoseinien ulkonurkan liitoksesta yläpohjaan (58)

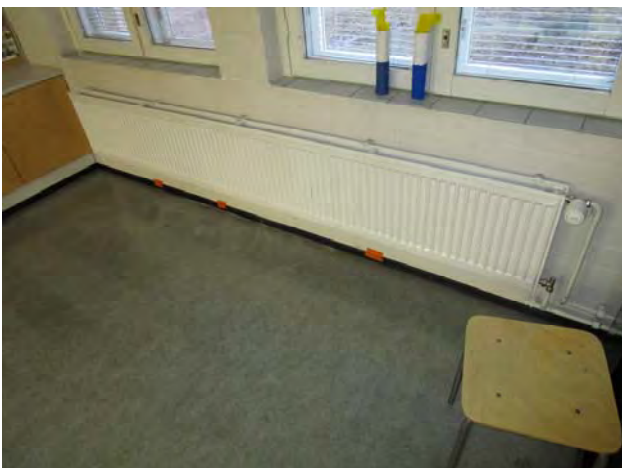
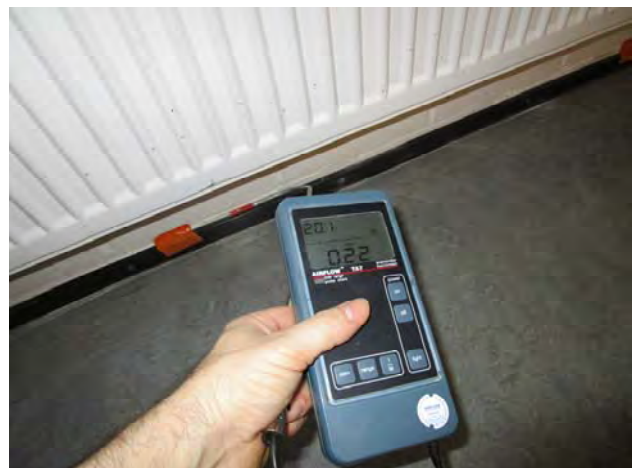
Kuvat 162-164: Pieniä vuotoilmavirtauksia ulkoseinän ja alapohjan liitoksesta jalkalistan takaa (60)

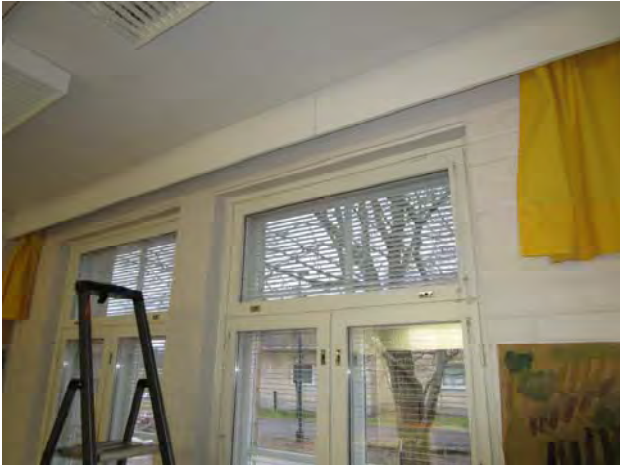
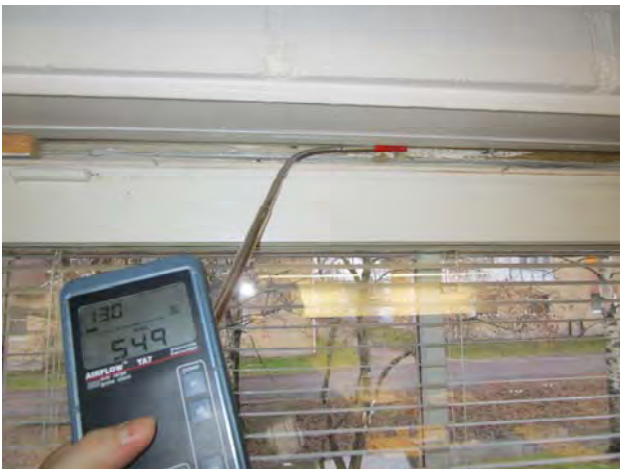
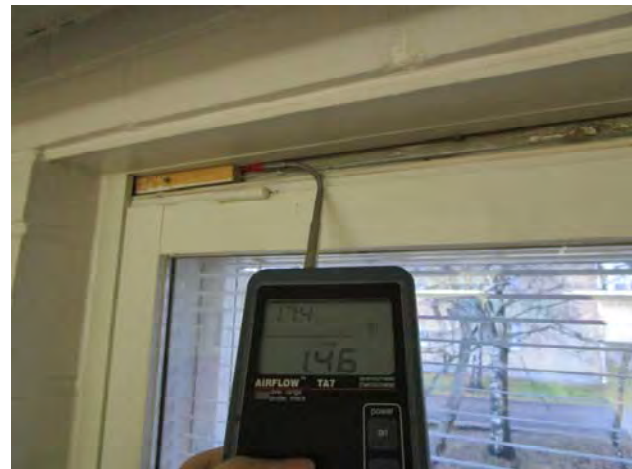
Kuvat 167-170: Vuotoilmavirtauksia ikkunan karmirakenteen ja ulkoseinän sisäkuoren välisestä raosta (62)

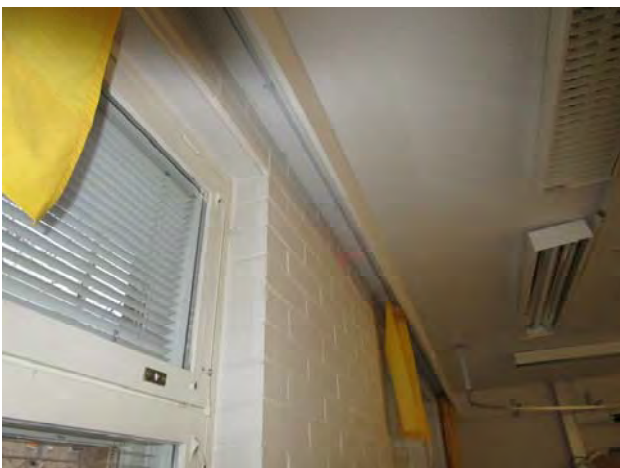
Kuvat 171 ja 172: Vuotoilmavirtauksia ulkoseinän ja yläpohjan liitoksesta verholautarakenteen takaa (63)

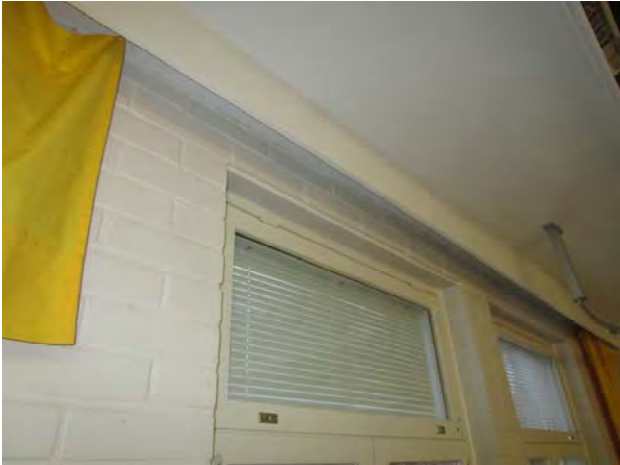
Kuvat 173 ja 174: Vuotoilmavirtauksia ulkoseinän ja yläpohjan liitoksesta verholautarakenteen takaa (64)

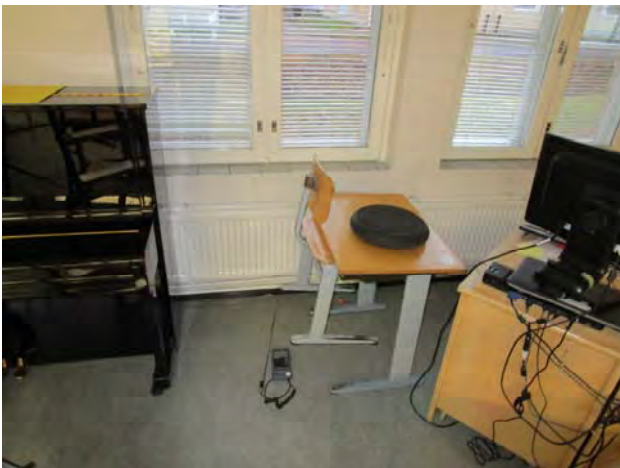
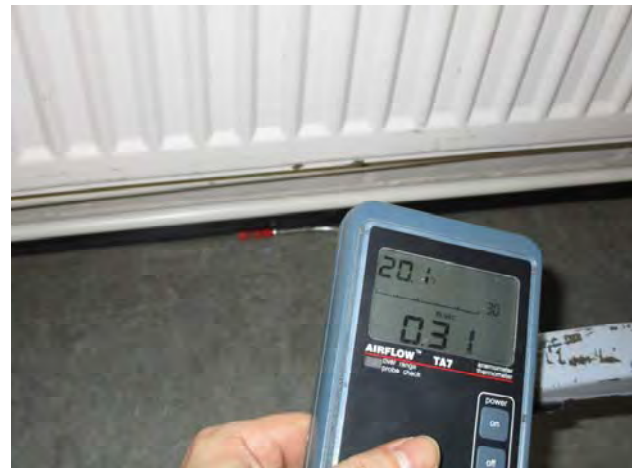
Kuvat 175 ja 176: Pieniä ilmanvuotovirtauksia ulkoseinän ja alapohjan liitoksesta (65)

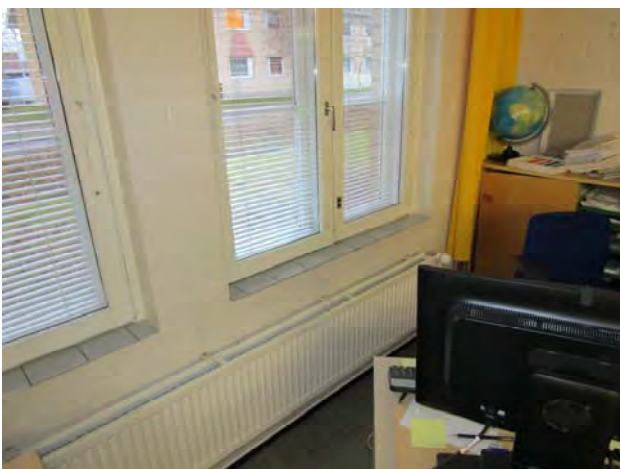
Kuvat 177 ja 178: Vuotoilmavirtauksia ikkunan karmirakenteen ja puitteen välistä (66)

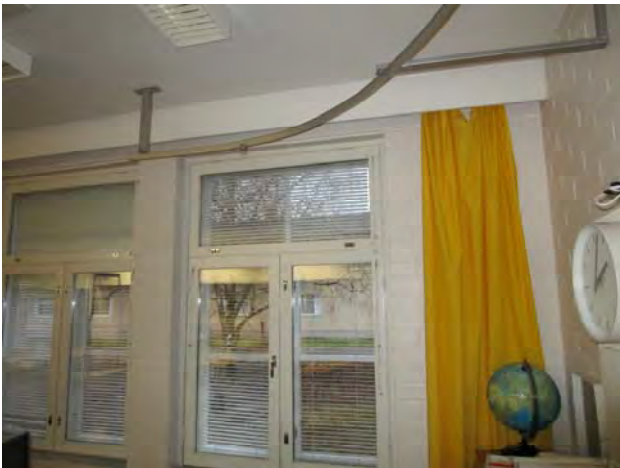
Kuvat 179 ja 180: Vuotoilmavirtauksia ikkunan karmirakenteen seinäliittymästä (67)

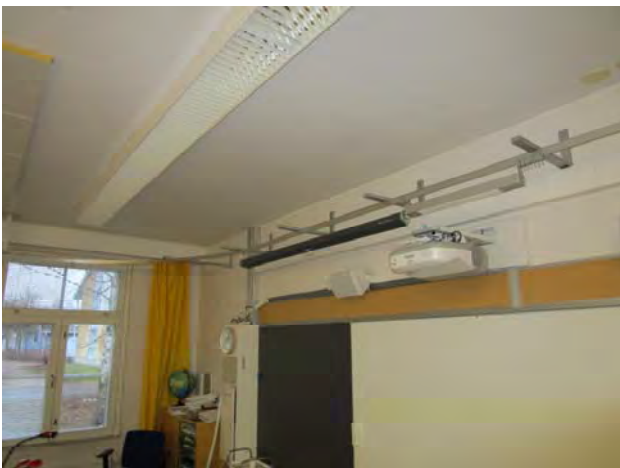
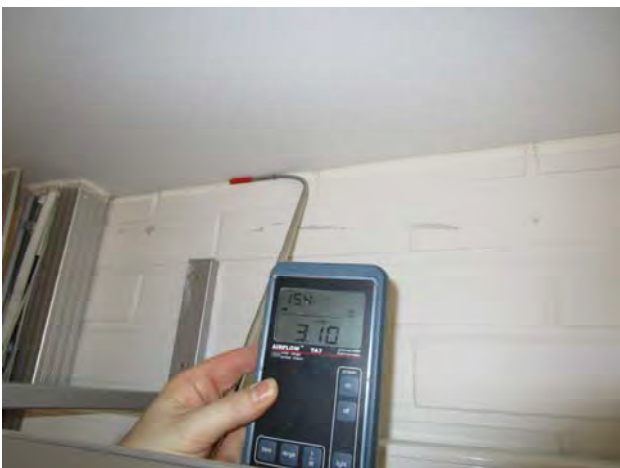
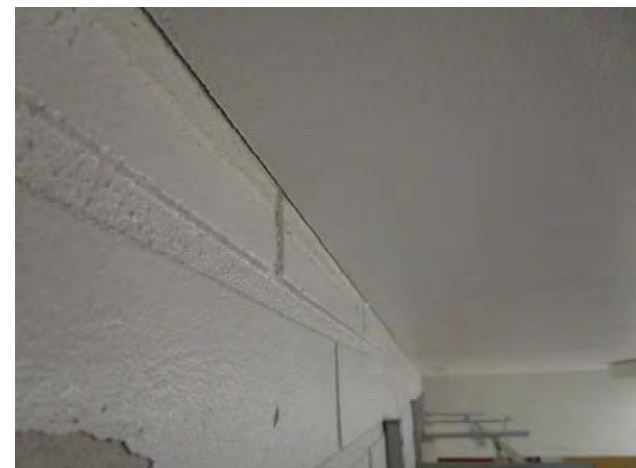
Kuvat 181-184: Vuotoilmavirtauksia väliseinän ja yläpohjaverhouksen välisestä raosta (68)

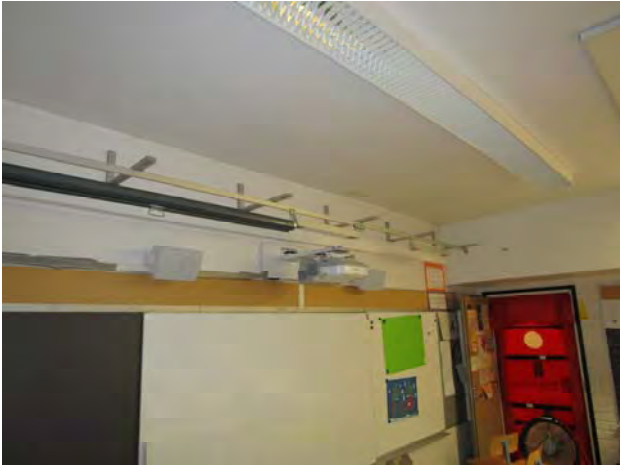
Kuvat 185 ja 186: Vuotoilmavirtauksia väliseinän ja yläpohjan liitoksesta (69)

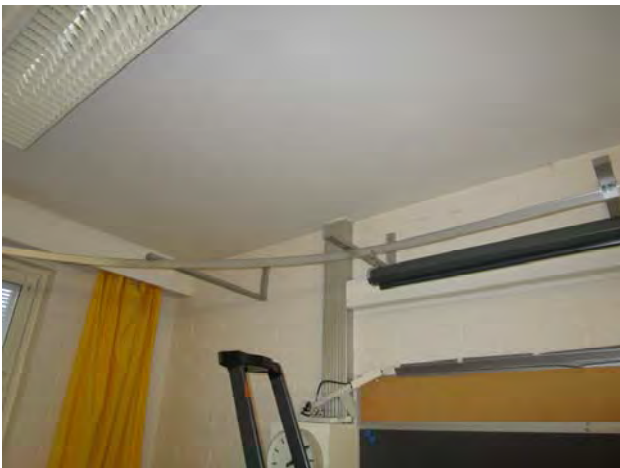
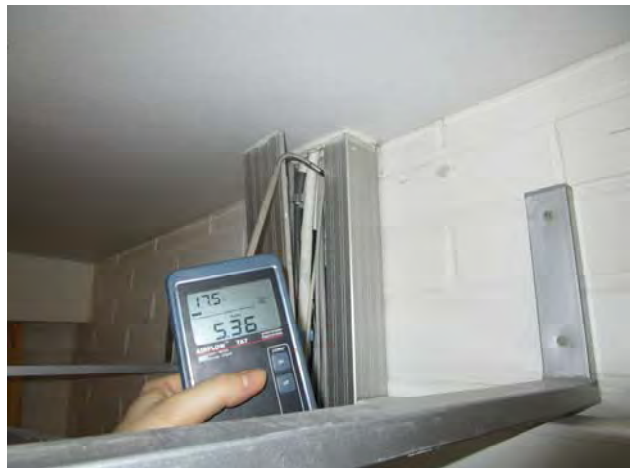
Kuvat 187 ja 188: Vuotoilmavirtauksia yläpohjaverhoukseen kaapeleille tehdystä ja puutteellisesti tiivistetystä läpiviennistä (70)

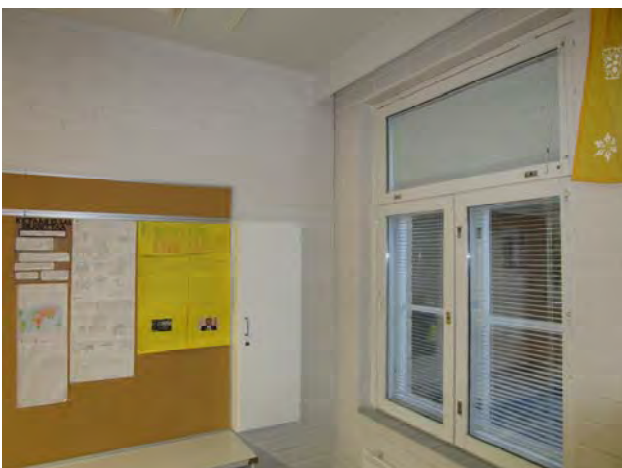
Kuvat 192-194: Vuotoilmavirtauksia väliseinän ja ulkoseinän liitoksessa olevasta pystyhalkeamasta (72)
