Ilmanpitävyyden tutkimusraportti

Nissnikun alakoulu
Masalantie 268
02430 Masala

Laatija: Suunnittelutoimisto Dimensio Oy
Ingo Achilles, arkkitehti, DI, VTT:n sertifioima tiiveydenmittaaja
9.2.2018

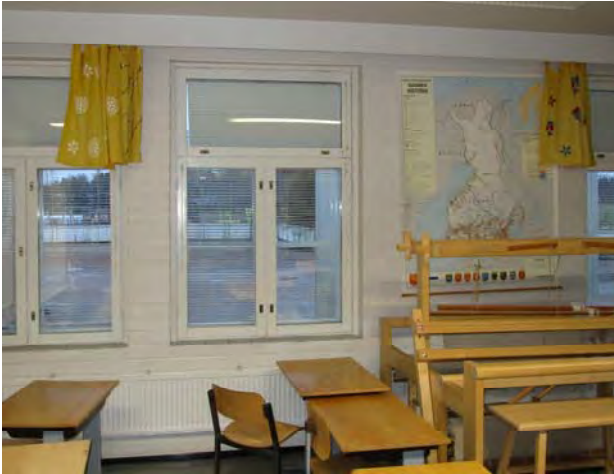
Kuvat 198 ja 199: Vuotoilmavirtauksia ikkunan pystyvälikarmin ja puitteiden välistä (74)

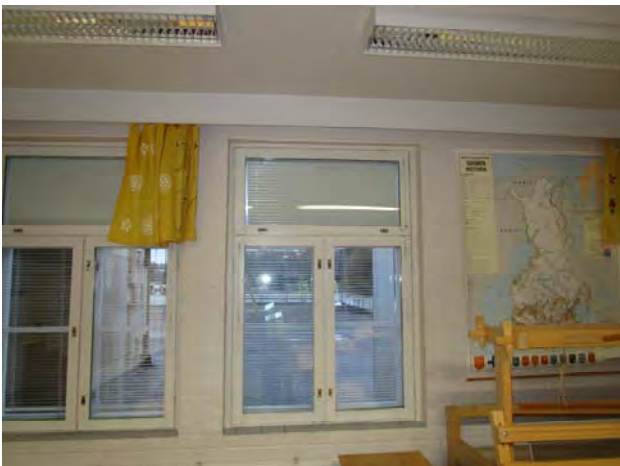
Kuvat 200 ja 201: Vuotoilmavirtauksia ikkunan karmin ja seinärakenteen välistä (75)

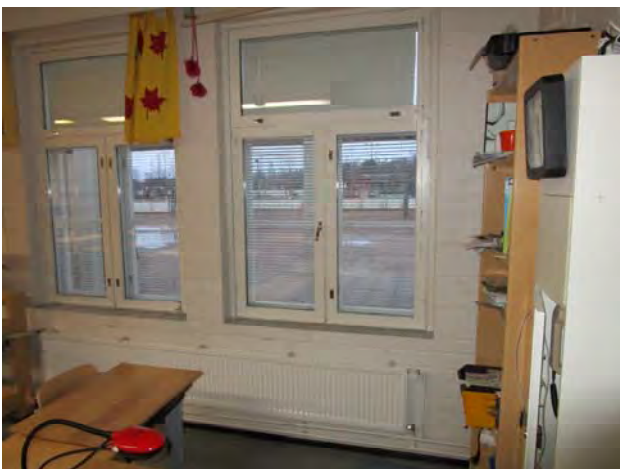
Kuvat 202 ja 203: Vuotoilmavirtauksia ikkunan karmin ja puitteiden välistä sekä ikkunan seinäliittymistä (76)

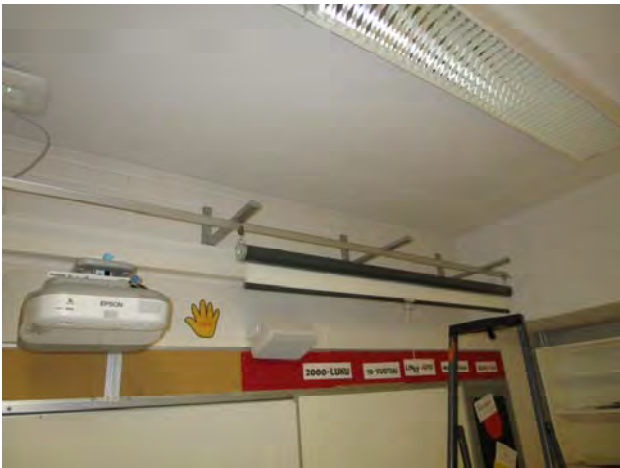
Kuvat 208-210: Vuotoilmavirtauksia ulkoseinän ja yläpohjaverhouksen välisestä liitoksesta (79)

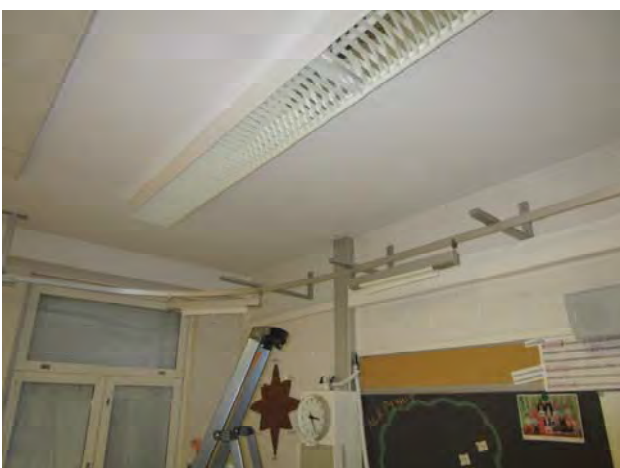
Kuvat 211 ja 212: Vuotoilmavirtauksia kaapelikotelon ja yläpohjaverhouksen liitoksesta (80)

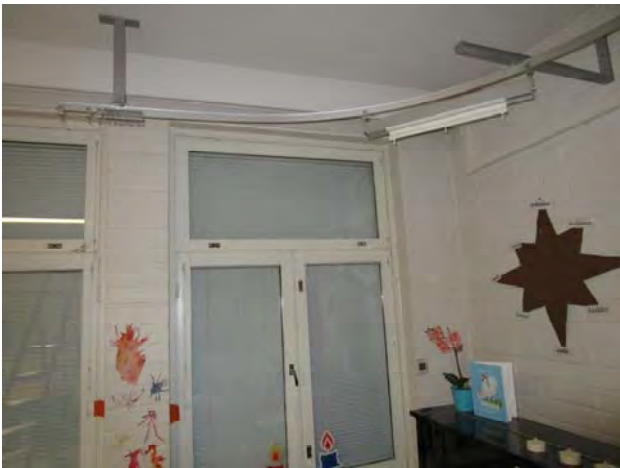
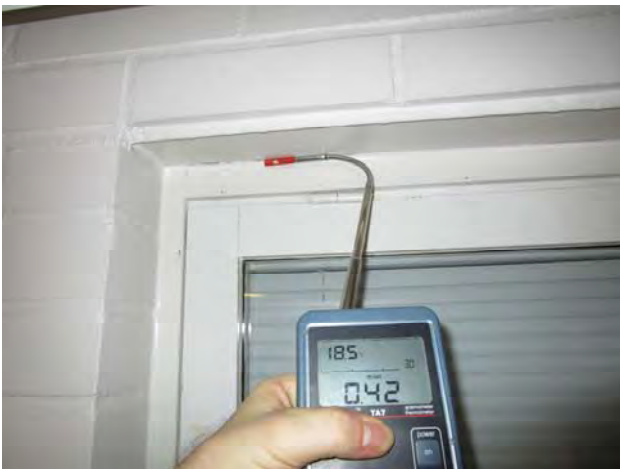
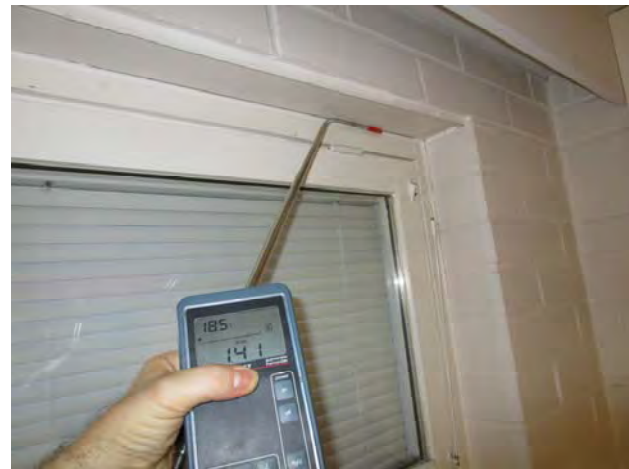
Kuvat 213-216: Vuotoilmavirtauksia ikkunan karmin ja seinärakenteen liitoksesta (81)

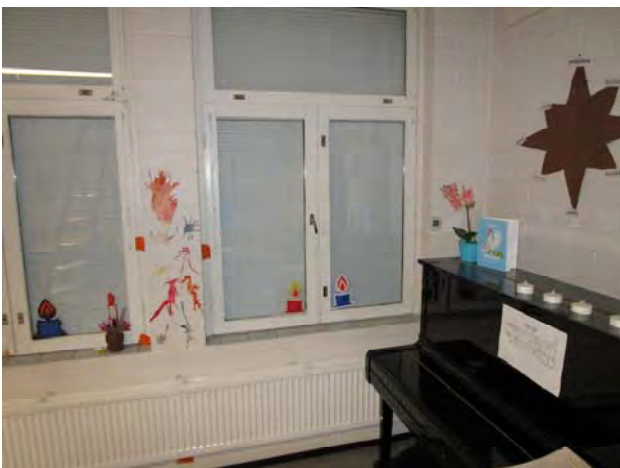
Kuvat 217 ja 218: Vuotoilmavirtauksia ikkunan pystyvälikarmin ja puitteiden välistä (82)

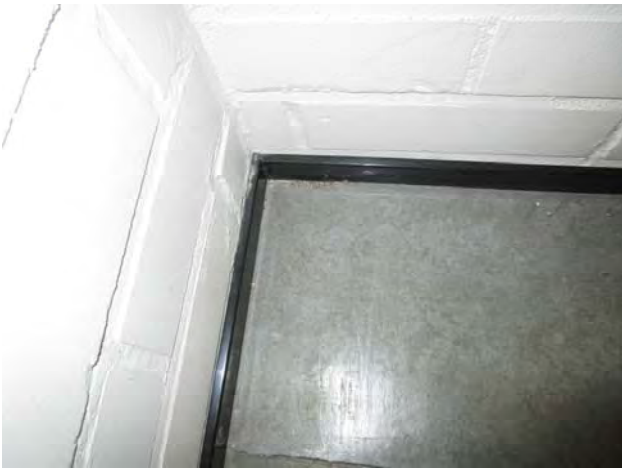
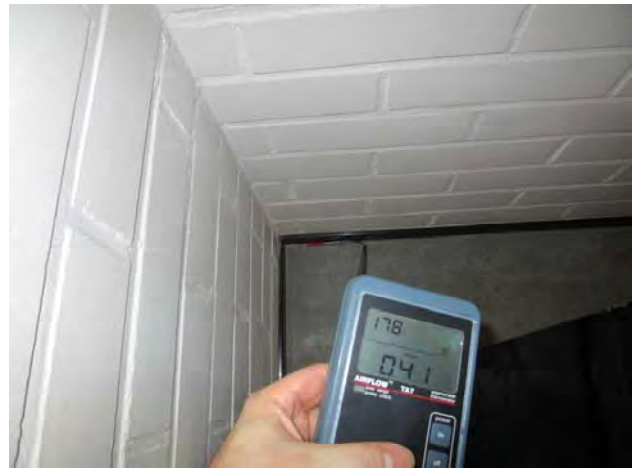
Kuvat 219 ja 220: Pieniä vuotoilmavirtauksia ulkoseinän ja alapohjan liitoksesta (83)

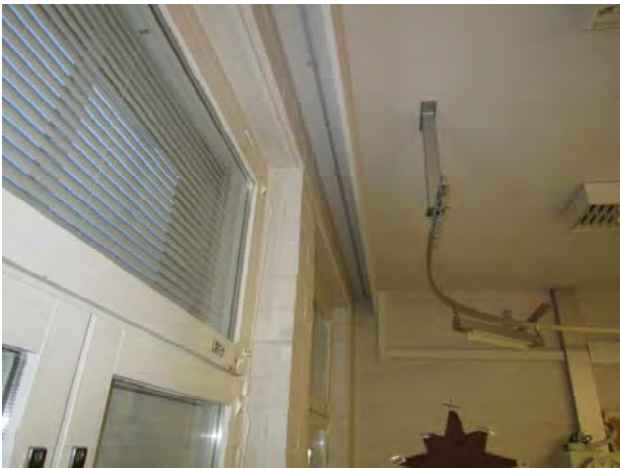
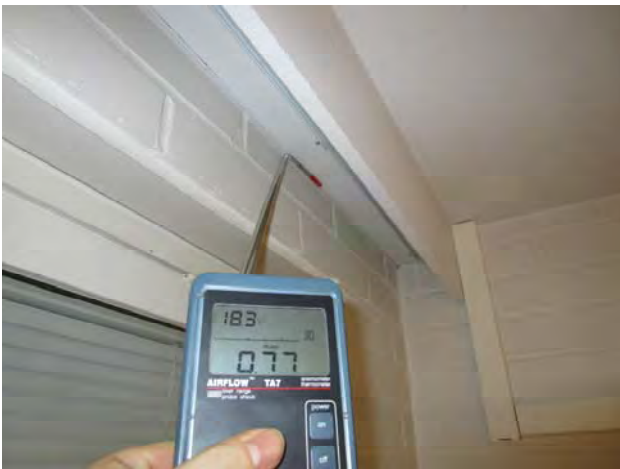
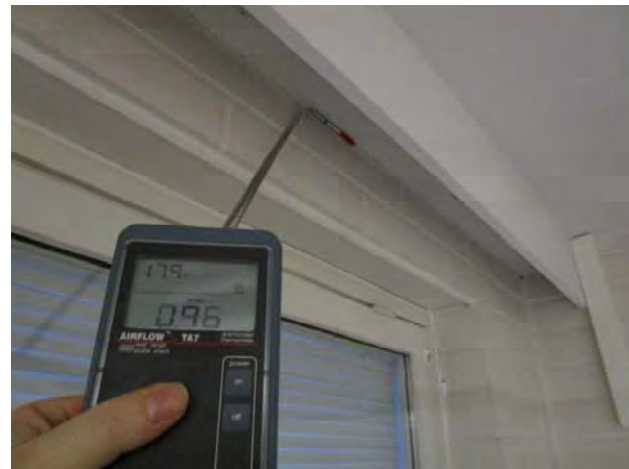
Kuvat 223-226: Vuotoilmavirtauksia yläpohjaverhouksen takaa kattoverhouksen ja ulkoseinän liitoksessa olevasta raosta (85)

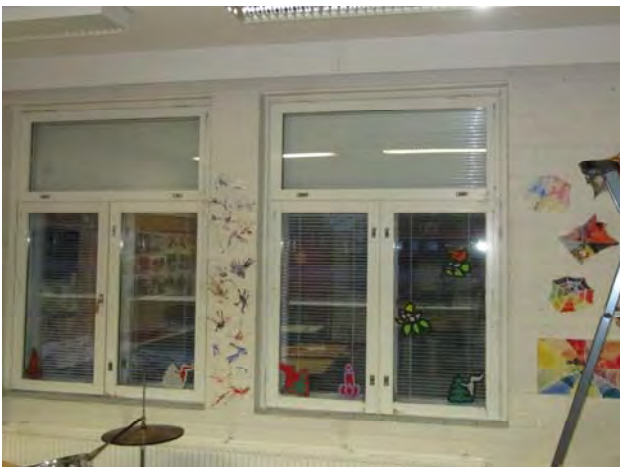
Kuvat 227 ja 228 Vuotoilmavirtauksia ikkunan karmin ja seinärakenteen välistä (86)

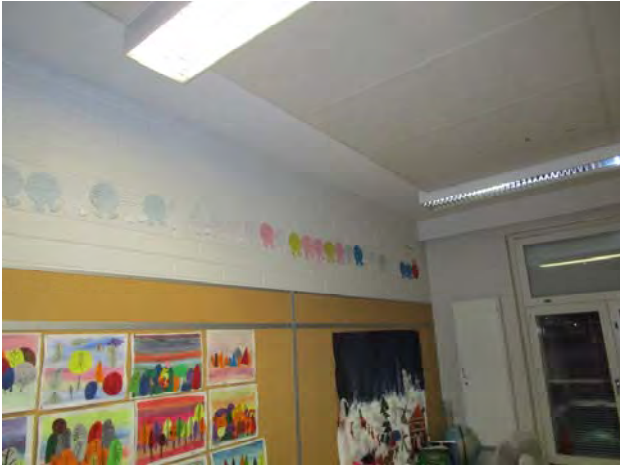
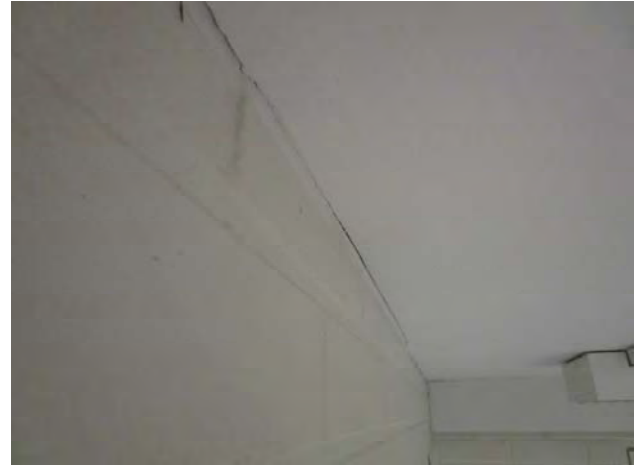
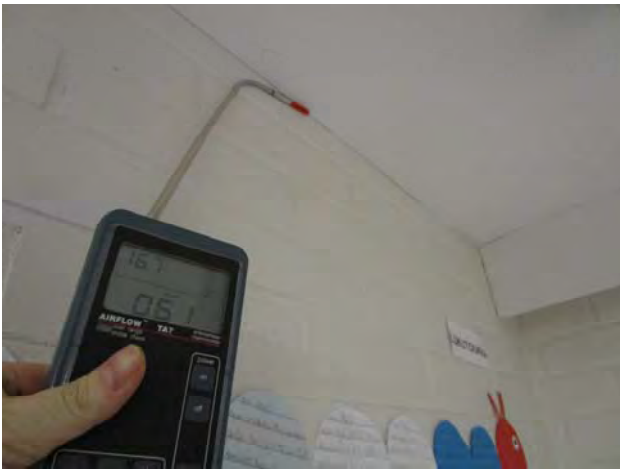
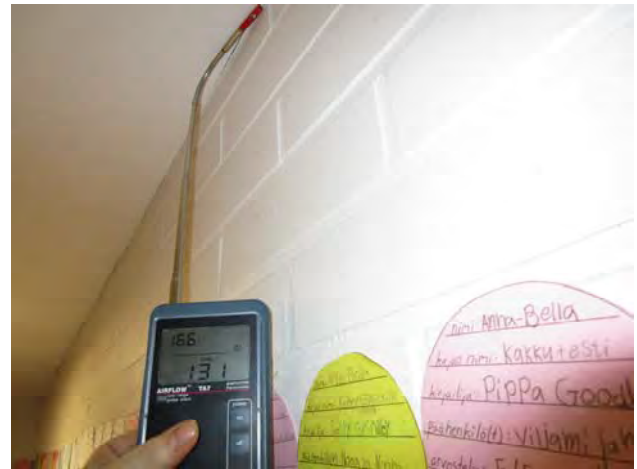
Kuvat 233-236: Vuotoilmavirtauksia väliseinän ja yläpohjaverhouksen liitoksesta (89)

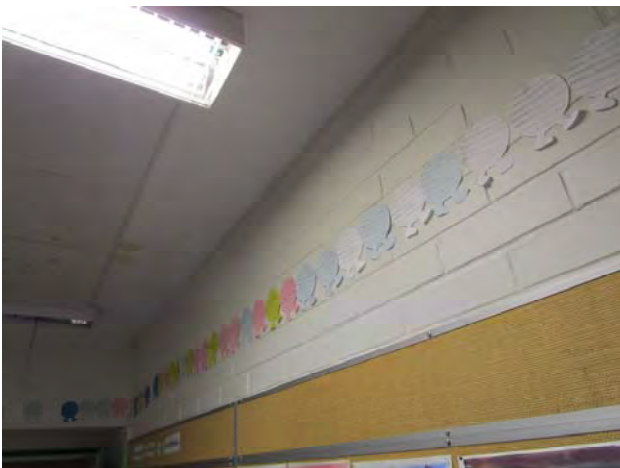
Kuvat 237 ja 238: Vuotoilmavirtauksia väliseinän ja yläpohjaverhouksen liitoksesta (90)

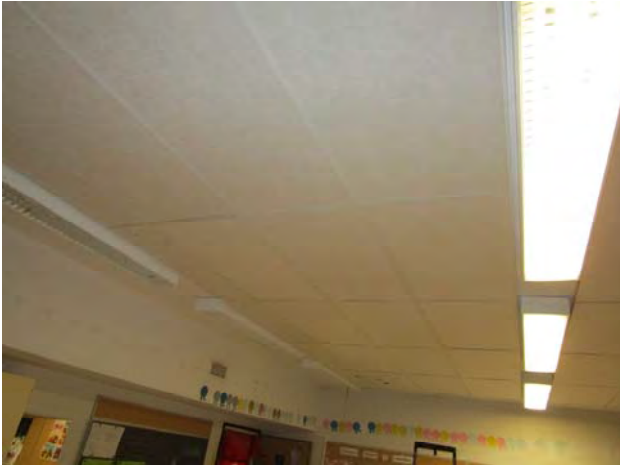
Kuvat 239-241: Vuotoilmavirtauksia alaslasketun kattoverhouksen yläpuolella (91)

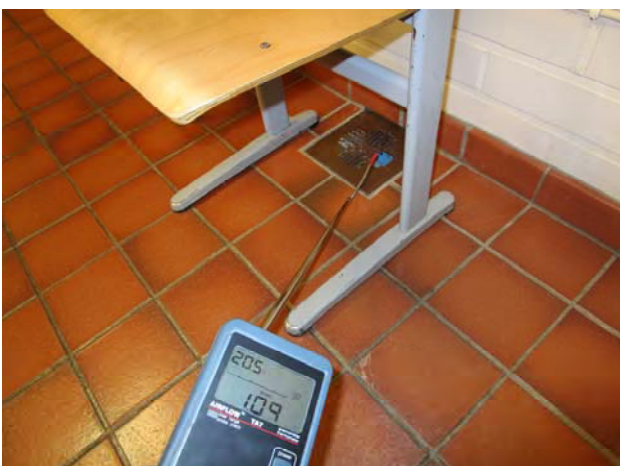
Kuva 242: Vuotoilmavirtauksia lattiakaivosta (92)

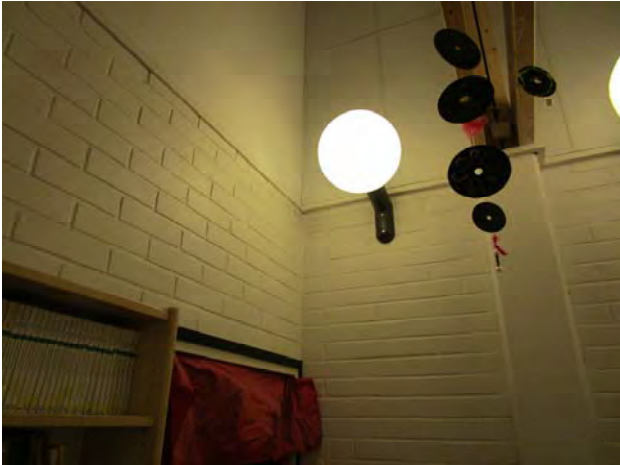
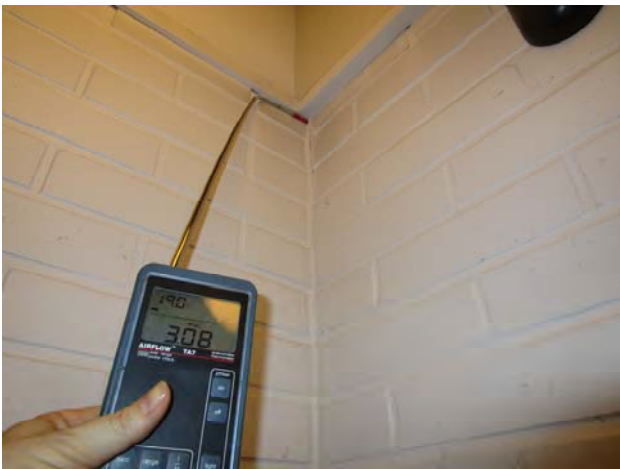
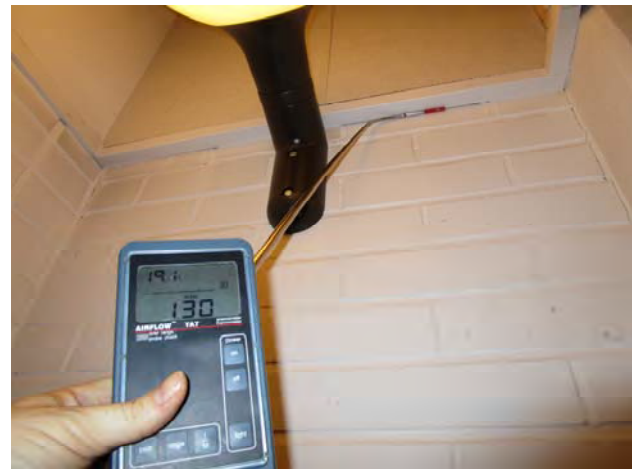
Kuvat 243-246: Vuotoilmavirtauksia tiiliseinän ja korkean tilan seinärakenteen liitoksesta (93)

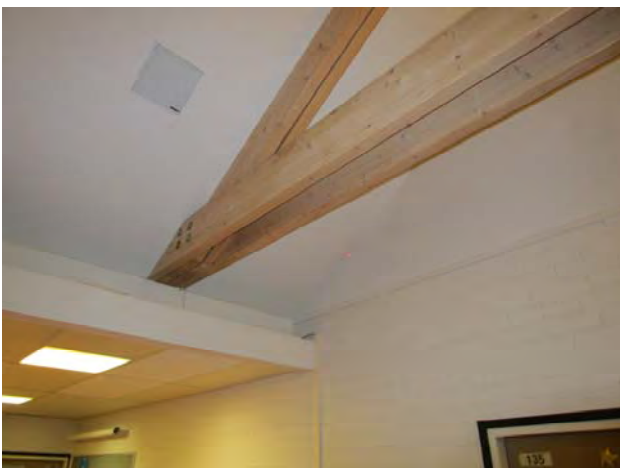
Kuvat 247 ja 248: Vuotoilmavirtauksia yläpohjarakenteen ja kantavan puupalkin liitoksesta (94)

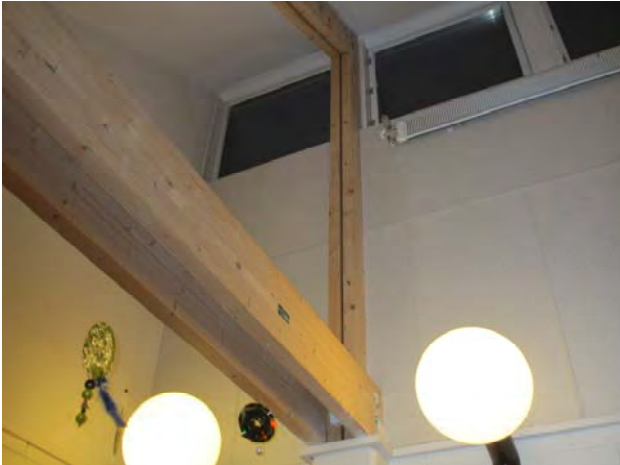
Kuvat 249-251: Vuotoilmavirtauksia korkean tilan tuplatolppien välistä (95)

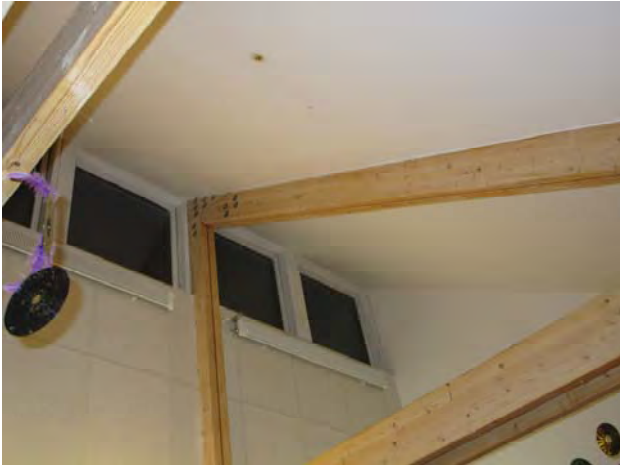
Kuvat 254 ja 255: Vuotoilmavirtauksia yläikkunoiden liitoksista seinä-/yläpohjarakenteeseen (97)

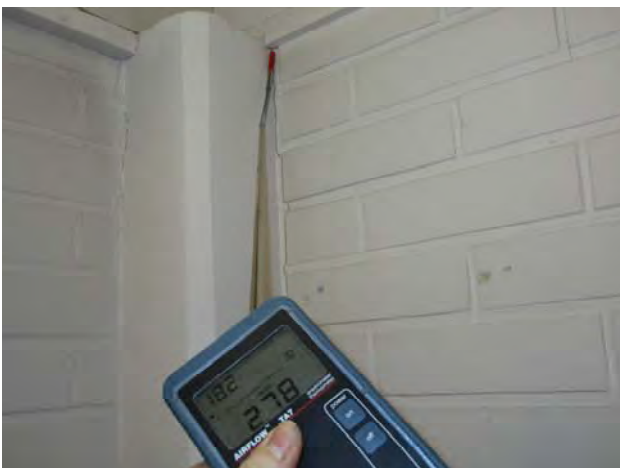
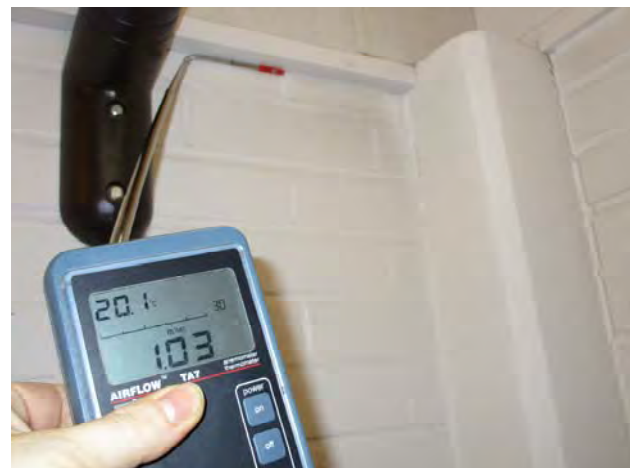
Kuvat 256-259: Vuotoilmavirtauksia tiiliseinien liitoksesta korkean tilan seinärakenteeseen (98)

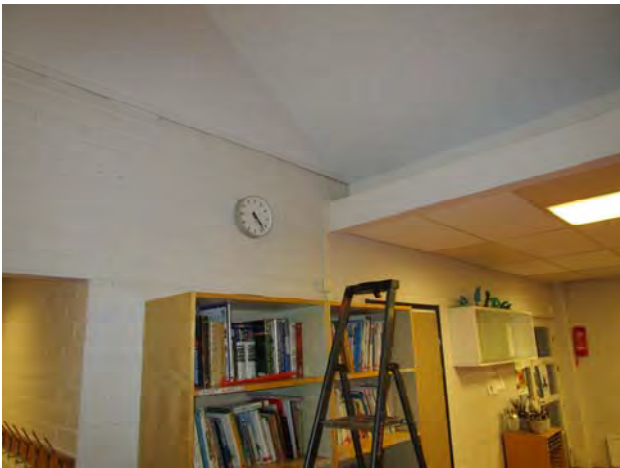
Kuvat 260-262: Vuotoilmavirtauksia tiiliseinien liitoksesta korkean tilan seinärakenteeseen (99)

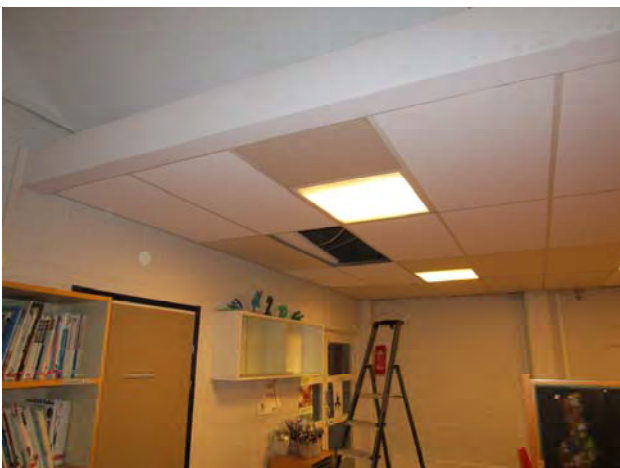
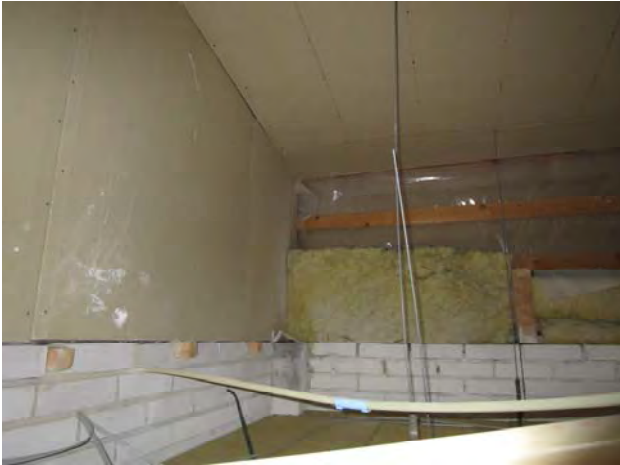
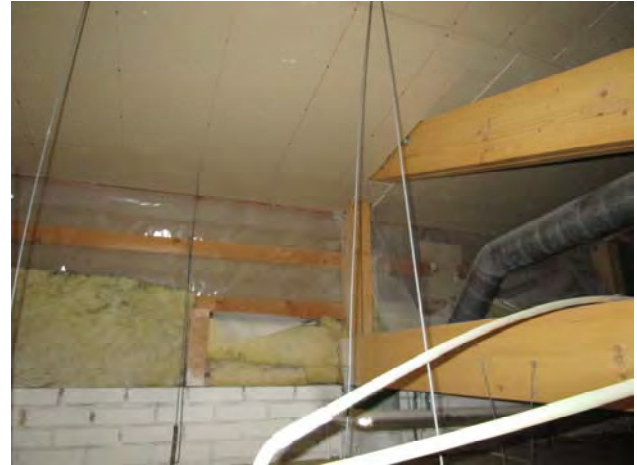
Kuvat 263-266: Vuotoilmavirtauksia alaslasketun kattoverhouksen yläpuolella. Akustiikkalevyn yläpuolella todettiin puutteita höyrynsulkumuovin asennuksessa. (100)

Yläpohjan höyrysulku muovin puutteellisen asennuksen vaikutus sisäilman laatuun sekä yläpohjarakenteiden mahdolliseen vaurioitumiseen tulee arvioida ottaen huomioon mm. painesuhteet sekä tilojen käyttötapa ja siihen liittyvä kosteudentuotto. Tutkimuksen perusteella on arvioitavissa, että puutteet ovat merkittäviä ja tilanne vaatii lisätutkimuksia keskeisimpien korjauskohtien ja -tarpeiden yksilöimiseksi.

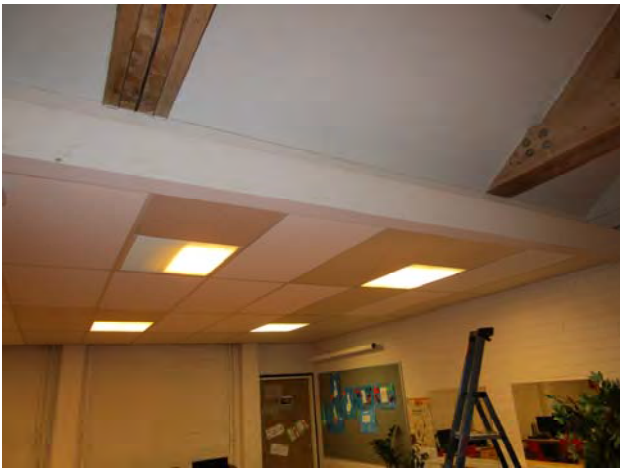
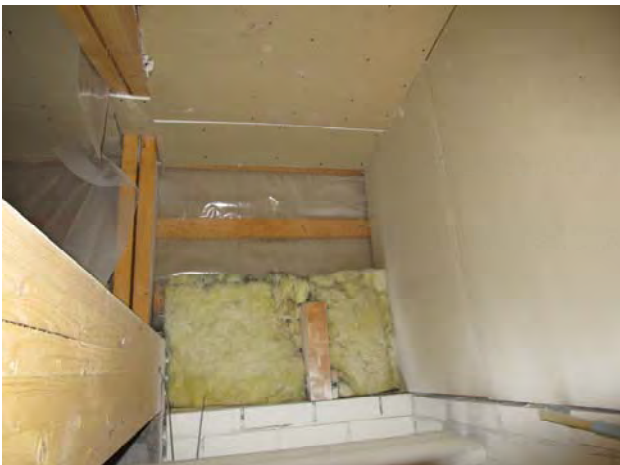
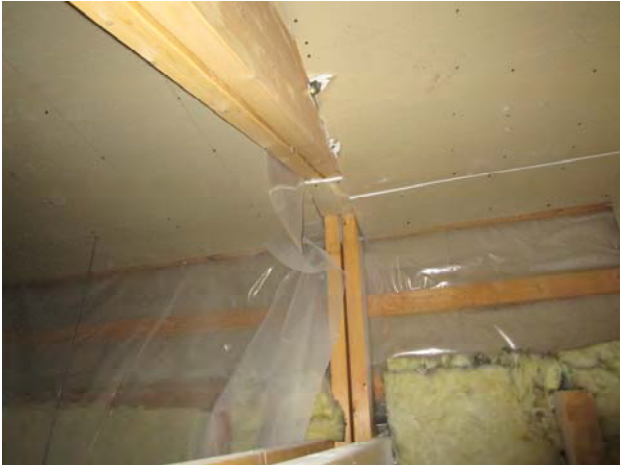
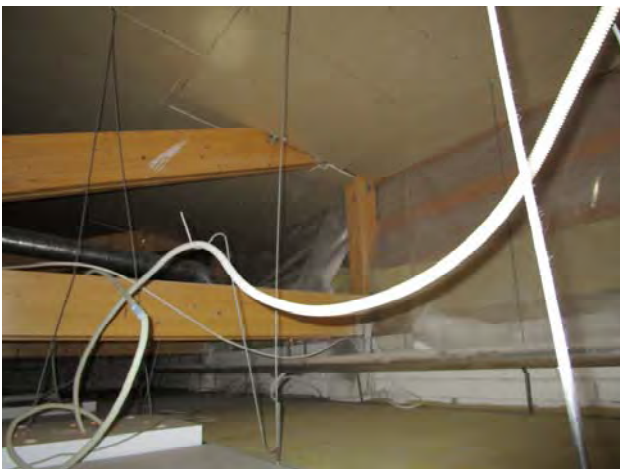
Kuvat 267-274: Vuotoilmavirtauksia alaslasketun kattoverhouksen yläpuolella. Akustiikkalevyn yläpuolella todettiin puutteita höyrinsulkumuovin asennuksessa. (101)
