10.4.2018

Sisäilma- ja kosteustekninen kuntotutkimus

Nissnikun yläkoulu

Masalantie 268

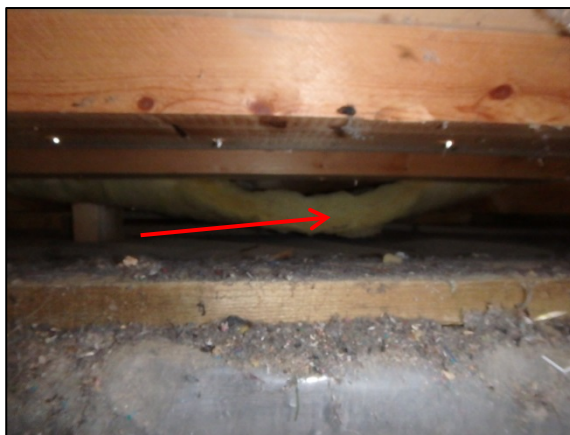
- Rakenne koostuu parkettipinnoitteesta, joka on nostettu ristiinkoolatulla puurakenteella irti kantavasta betonirakenteesta. Alimmat puurakenteet ovat kyllästettyä puuta.
- Pinnoitteen alapuolella on suuria määriä pölykertymiä lattiarakenteessa olevassa tyhjässä tilassa tarkastelluin osin.
- Eristeenä/äänenvaimentimena on käytetty mineraalivillaeristettä. Betonilaatan yläpintaan on asennettu muovikalvo.

Kuva 22. Liikuntasalin lattiarakenne. Rakenteen eristeenä on villaeriste.

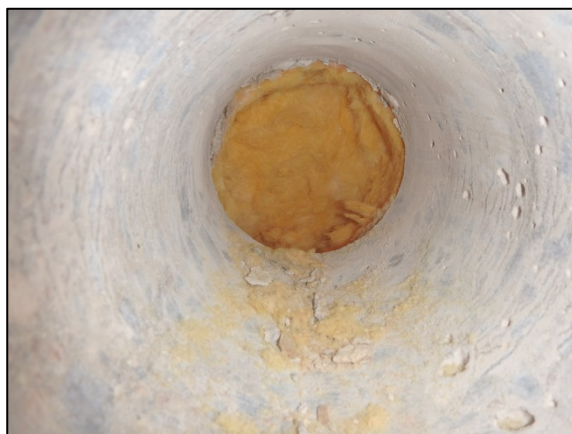
Kuva 55. Rakenneavaus RA 13.

- Ulkoseinän lämmöneriste murenee helposti sitä käsitellessä.
- Lämmöneristetilän suhteellinen kosteus on normaalilla tasolla.
- Mikrobinäytteessä ei ole viitteitä mikrobivaurioitumisesta (näyte 12).

Kuva 57. Lämmöneristeenä on käytetty lasivillaa.

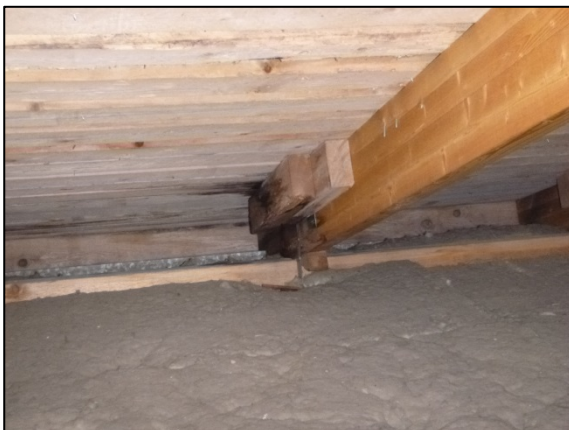
Kuva 113. Vuotokohta räystäällä.

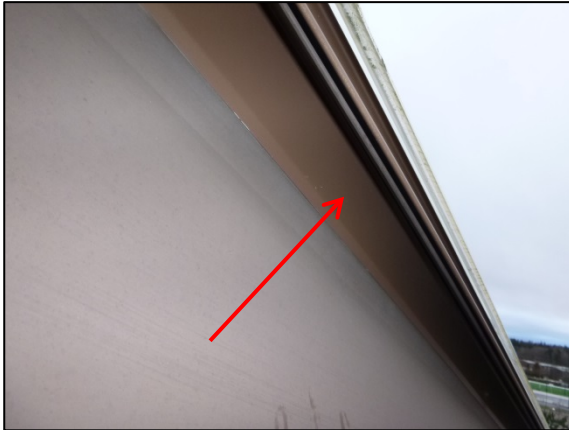
Kuva 133. Porrashuoneen valokuilun pelttilistä aiheutti tutkimushetkellä jatkuvaa räminää sisätiloihin tuulella.

- Rivipeltikatteiden ja aluslaudoitusten osittainen uusiminen sekä aluskatteen asennus ohjeiden mukaisesti
- Ilmanvaihtokonehuoneen kohdalla olevan yläpohjan tuuletusvälin korjaaminen kyseisen yläpohjarakenteen suunnitteluohjeiden mukaiseksi
- Kosteusvaurioituneiden rakenteiden uusiminen yläpohjatilassa
- Liikuntasalin jakoverhon koteloinnin tiivistäminen avointen luukkujen ja liitosten kohdista
- Tilassa 309 olevan yläpohjaluukun tiivistäminen
- Valokuilun peltiä kiinnitys
- Vesikatteen kunnon säännöllinen tarkistaminen

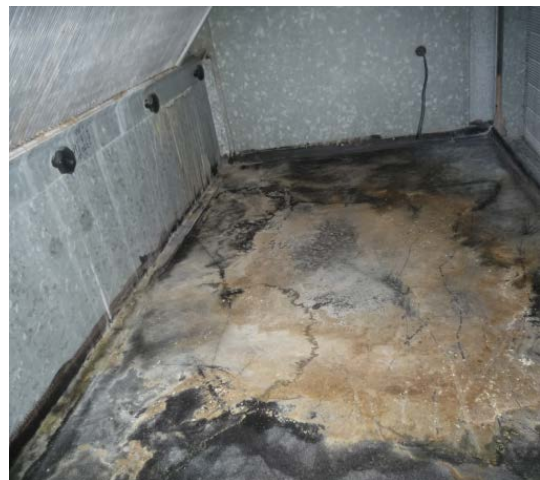
Kuva 172. IV-kone 302, LTO:n jälkeinen kammion pohja lämmityspatterin edessä on puhdistettu tutkimusten aikana (pinttynneen rasvalian jättämien jälkien täydellinen poistaminen hankalaa)

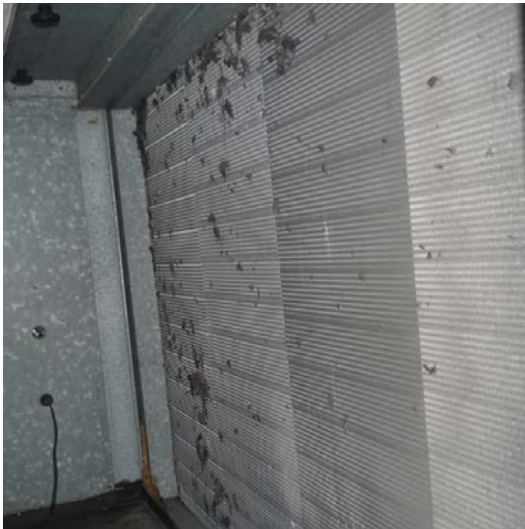
Kuva 173. IV-kone 302, tutkimusten alussa lämmityspatteri oli likainen

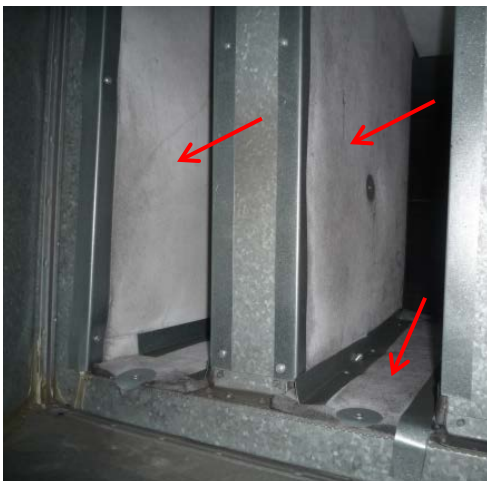
Kuva 177. Äänenvaimenninosan mineraalivilla peitetty polyesteripohjaisella materiaalilla

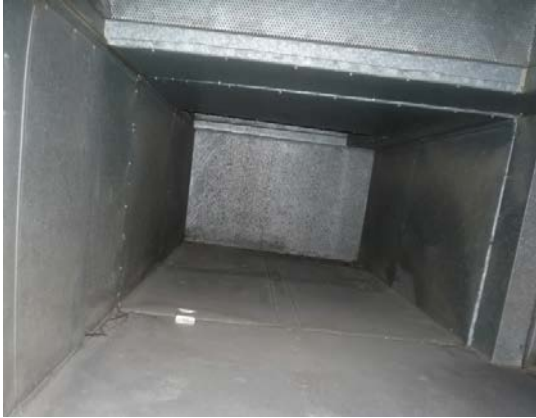
Kuva 179. IV-kone 303, raitisilmakanavassa risuja ja roskaa

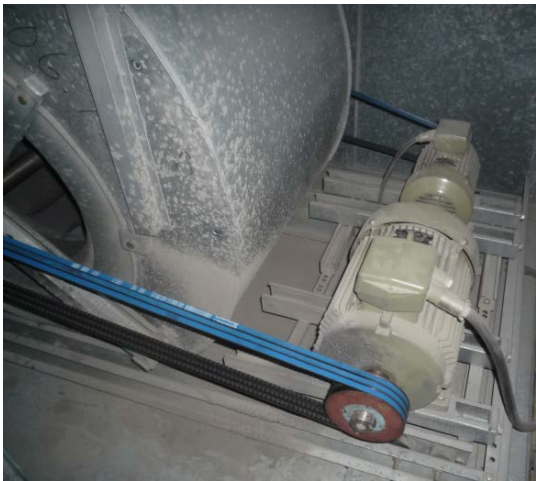
Kuva 187. Poistoilmapuhallinkammio on pölyinen

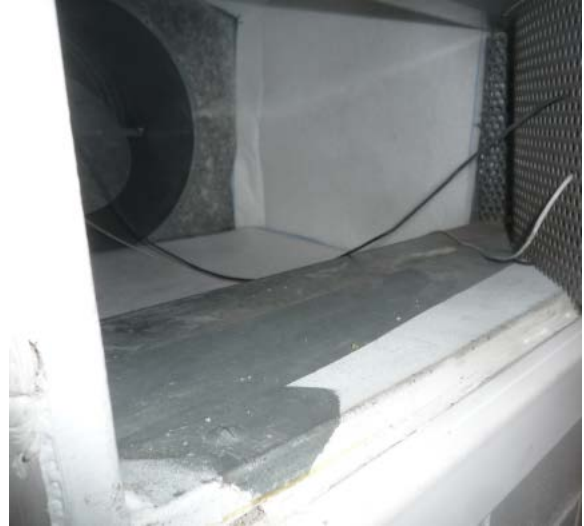
Kuva 213. Luokka 202, tuloilmapäätelaite, pölynkoostumusnäytteen ottopaikka (päätelaitteen vaimennusmateriaalit korvattu polyesteripohjaisella materiaalilla)

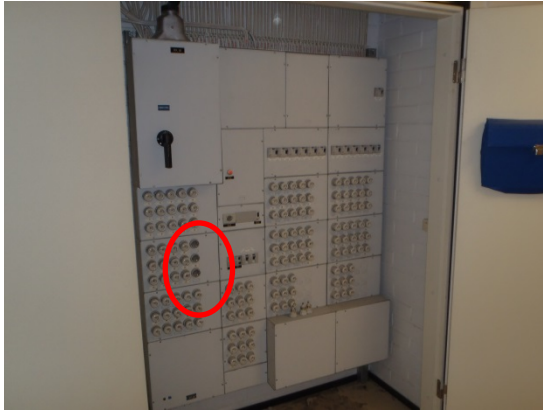
Kuva 233. Varokekansien pois paikaltaan, RK16.

- Normaalit huolto- ja kunnossapitotoimenpiteet.
- Viallisen varokekansien vaihto, keskus RK15.

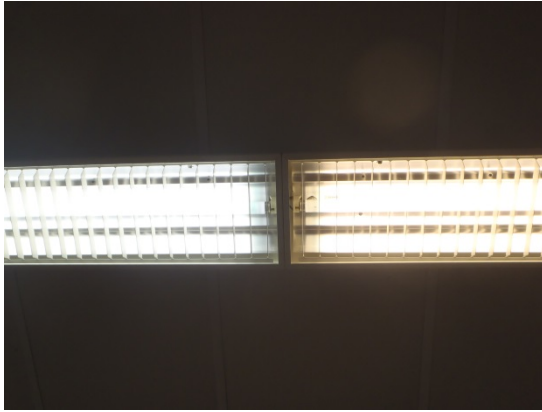
Kuva 238. Valaisimissa erisävyiset lamput.

- Sisävalaistusten uusiminen

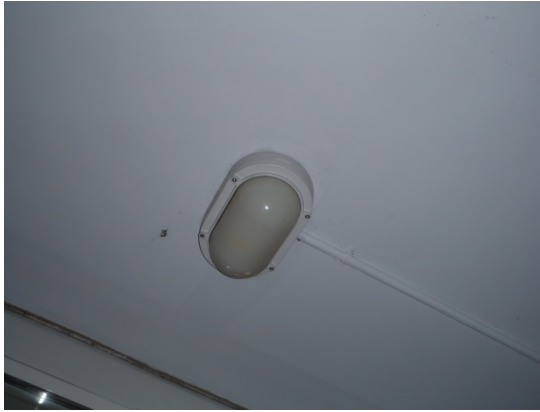
Kuva 241. Ulkovalaisin pihan katoksessa..

- Normaalit huolto ja kunnossapitotoimenpiteet.
- Alkuperäisten ulkovalaisimien uusiminen.

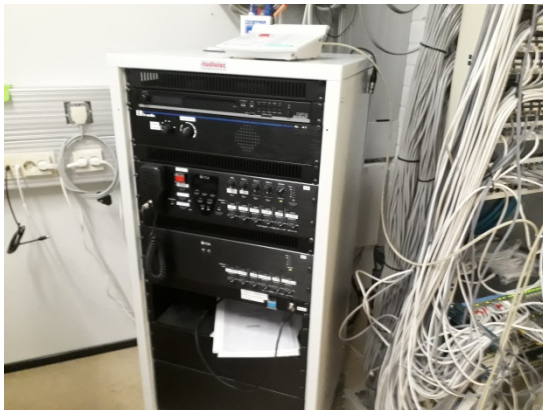
Kuva 246. Keskusradiolaitteita.

- Normaalit huolto- ja kunnossapitotoimenpiteet.
- Uusitaan järjestelmän komponentteja tarvittaessa
