Ilmanpölyyden tutkimusraportti

Nissnikun yläkoulu
Masalantie 268
02430 Masala

Laatija: Suunnittelutoimisto Dimensio Oy
Ingo Achilles, arkkitehti, DI, VTT:n sertifioima tiiveydenmittaaja
9.2.2018

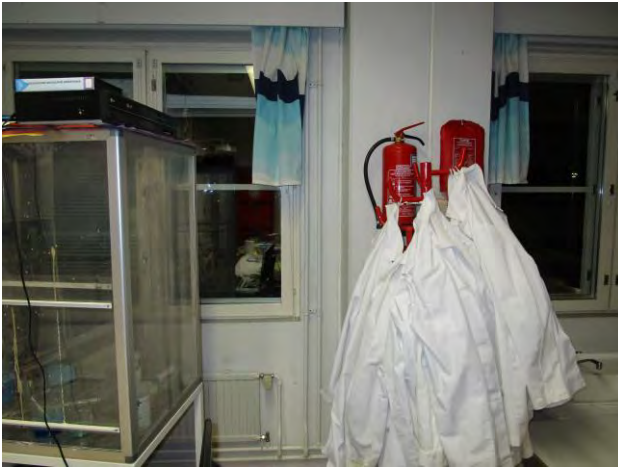
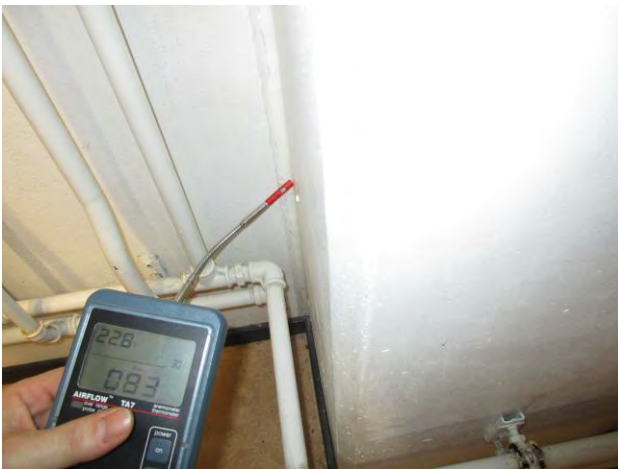
Kuvat 1-4: Vuotoilmavirtauksia betonipilarin ja seinärakenteen välisessä saumauksessa olevista halkeamista (1)

Vuotoilmavirtaukset rakenteiden välisistä joustavista saumatiivistyksistä johtuvat saumausaineen peittäneestä tartunnasta saumattaviin pintoihin. Halkeamia todettiin poikkeuksetta saumausmassan ja rakennepintojen välisistä liitoksista. Joustavat saumatiivistykset, joihin on tulut halkeamia, suositellaan uusittaviksi.

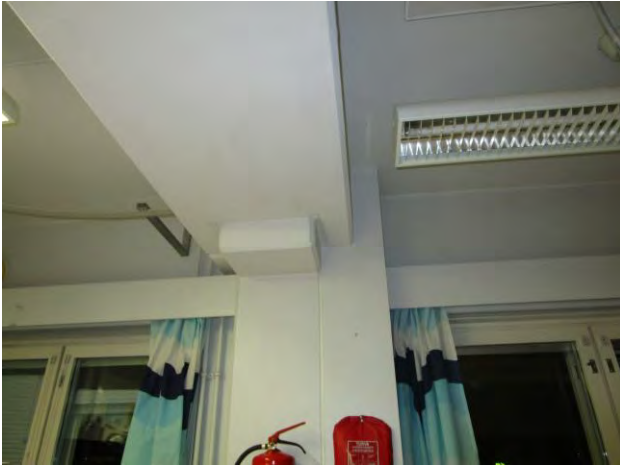
Kuvat 5-7: Vuotoilmavirtauksia kantavien betonielementtien välisen saumauksen halkeamista (2)

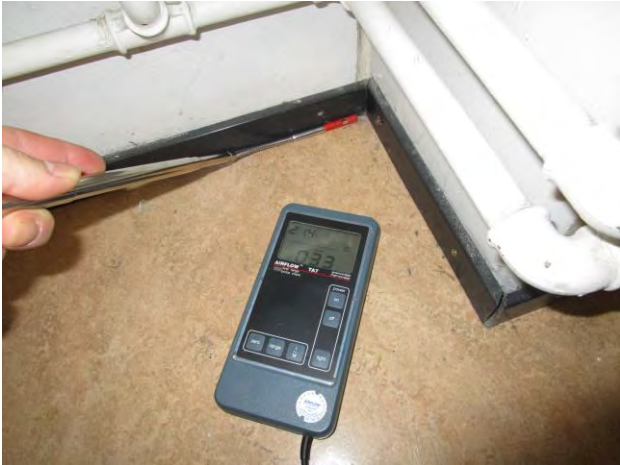
Kuvat 8-11: Vuotoilmavirtauksia betonipilarin ja välipohjan liitoksesta (3)

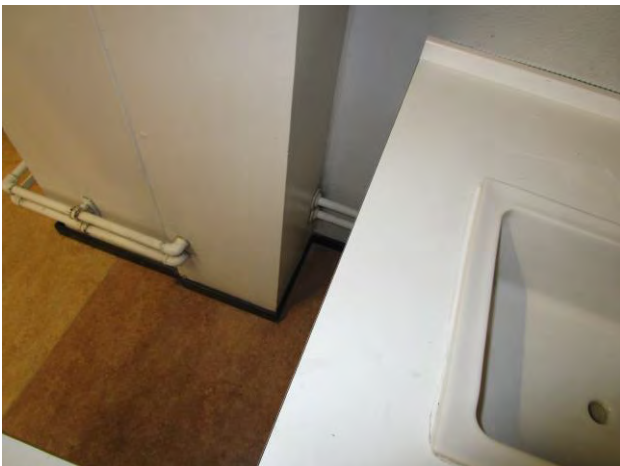
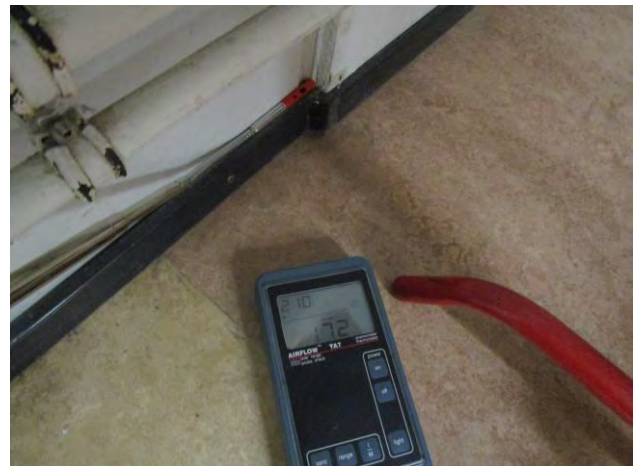
Kuvat 12-14: Vuotoilmavirtauksia pystykotelosta rakenneliitosten ja verhouslevyyn lämpöputkille tehtyjen läpivientien kautta (4)

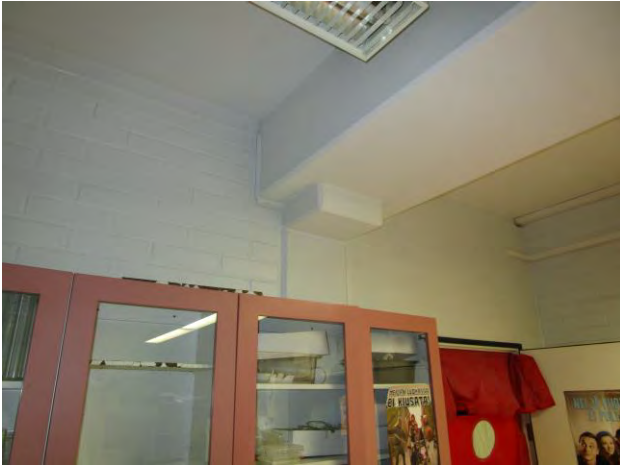
Kuvat 15-17: Vuotoilmavirtauksia betonipalkin ja tiiliverhouksen liitoksessa olevasta halkeamasta (5)

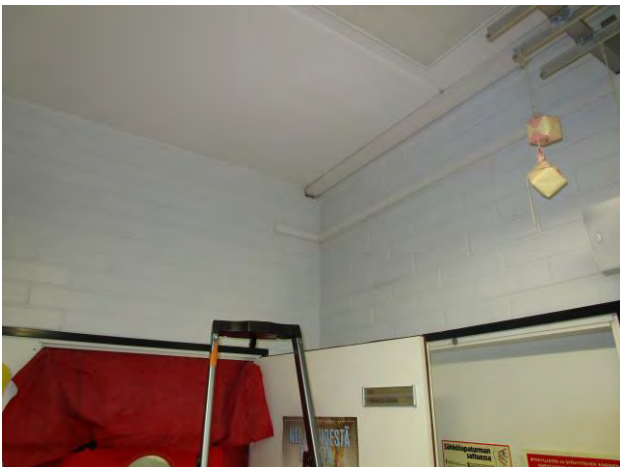
Kuvat 18 ja 19: Vuotoilmavirtauksia väliseinään kaapeleille tehdystä läpiviennistä (6)

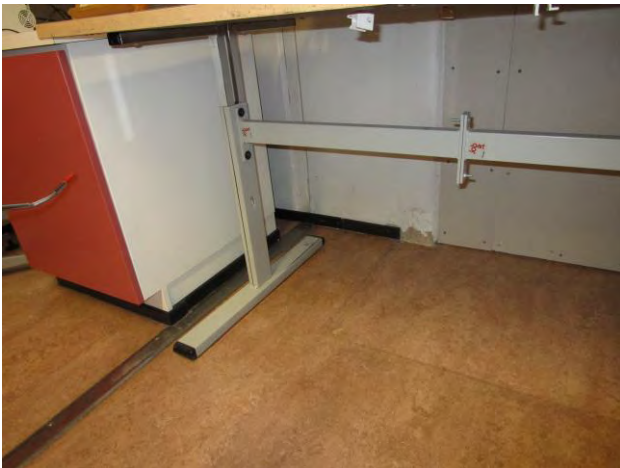
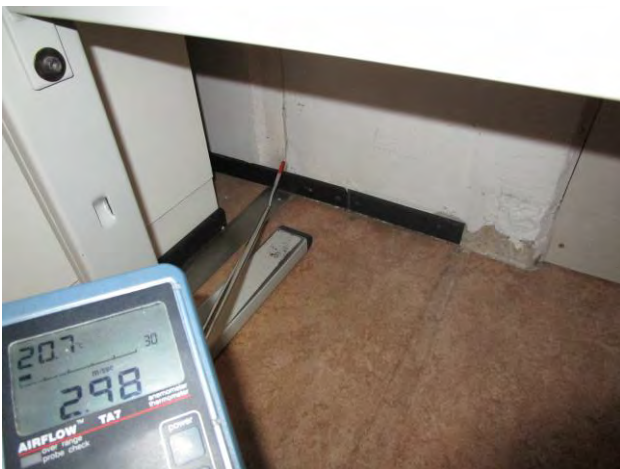
Kuvat 20-23: Vuotoilmavirtauksia betonipilarin ja seinärakenteen liitoksesta välipohjaan (7)

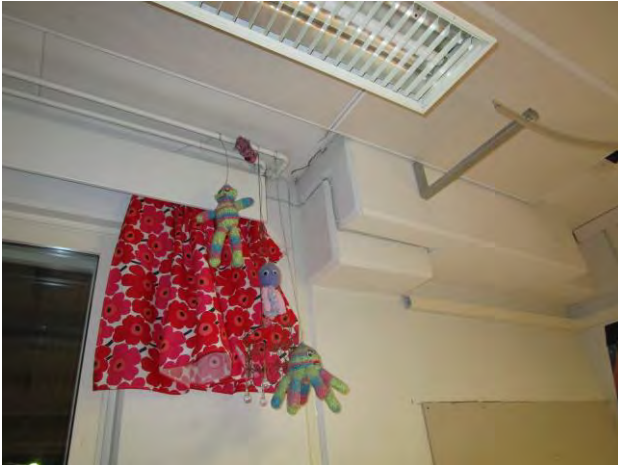
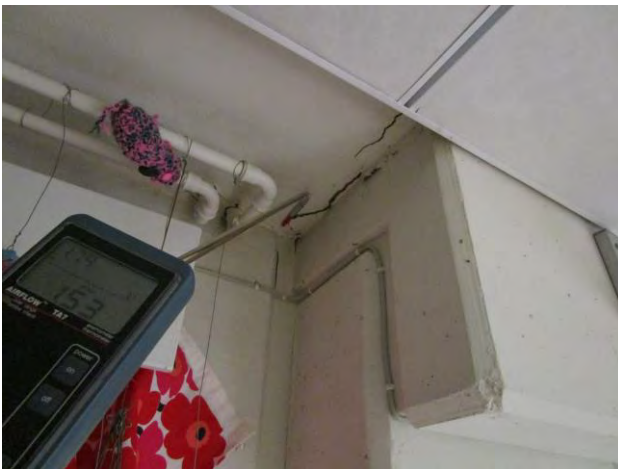
Kuvat 30-33: Vuotoilmavirtauksia betonirakenteiden liitoksissa olevista halkeamista (11)

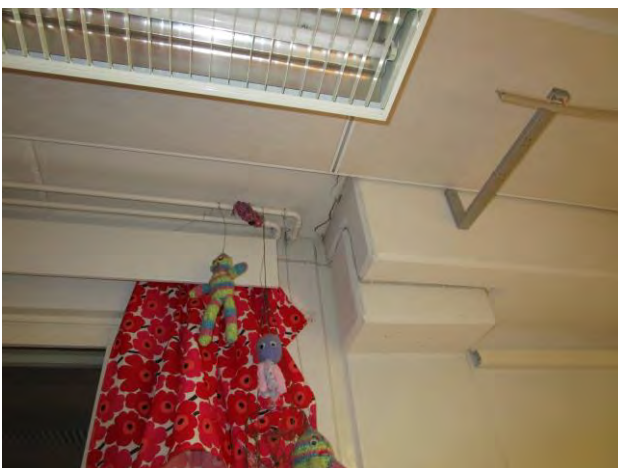
Kuvat 34 ja 35: Vuotoilmavirtauksia välipohjaan tehdystä putkiläpiviennistä (12)

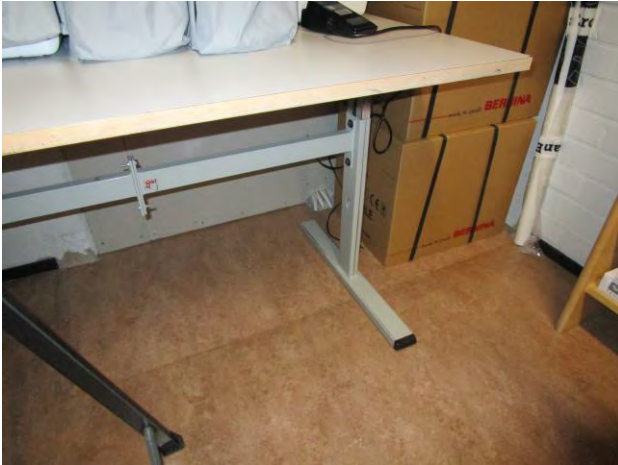
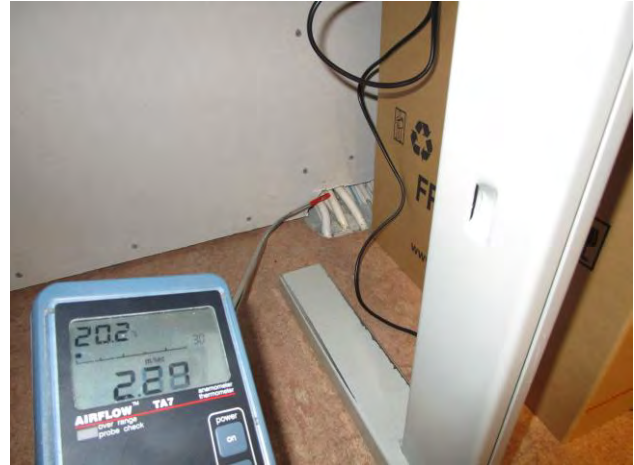
Kuvat 36 ja 37: Vuotoilmavirtauksia kotelo-oviverhouslevyn takaa (13)

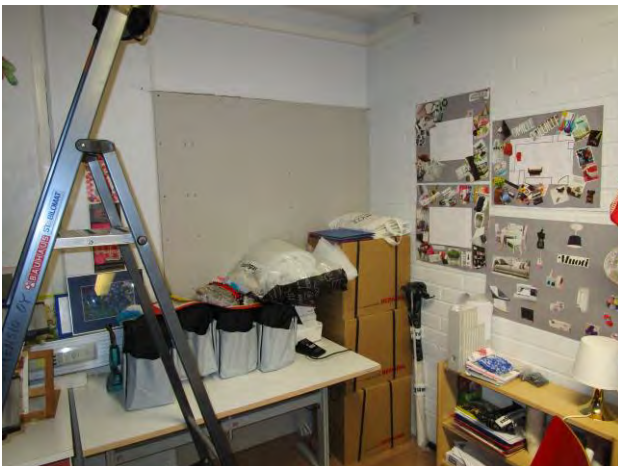
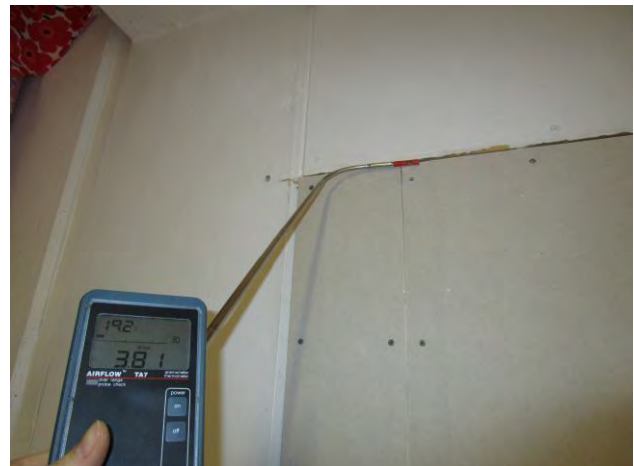
Kuvat 38-40: Vuotoilmavirtauksia kotelo-oviverhouslevyn takaa (14)

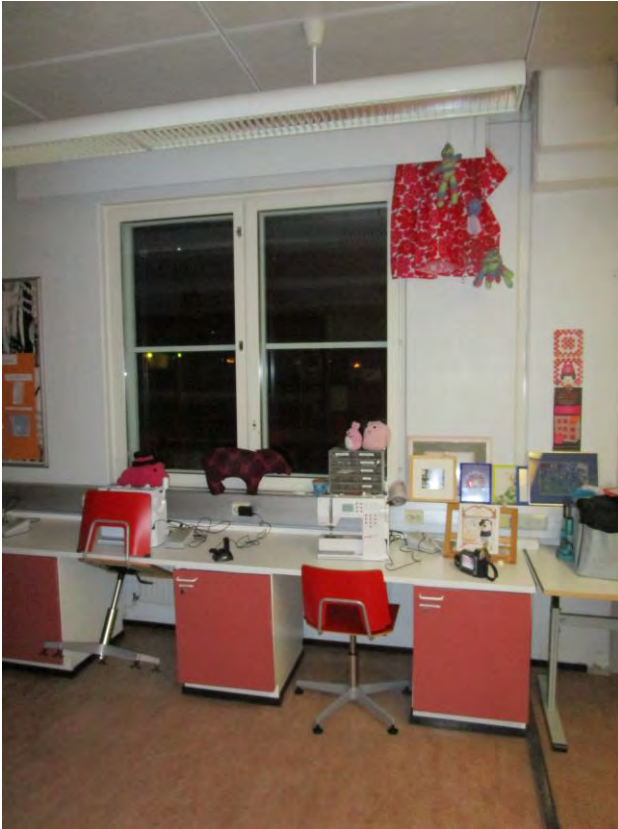
Kuvat 41 ja 42: Vuotoilmavirtauksia ikkunan pystyvälikarmin ja puitteiden välistä (15)

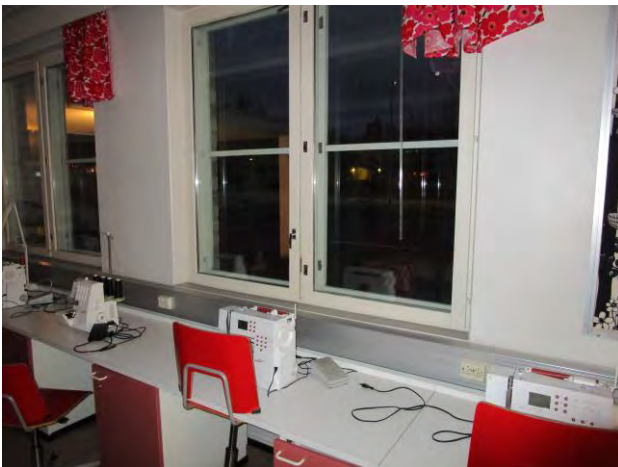
Kuvat 43-45: Vuotoilmavirtauksia ikkunan karmin ja puitteen välistä (16)

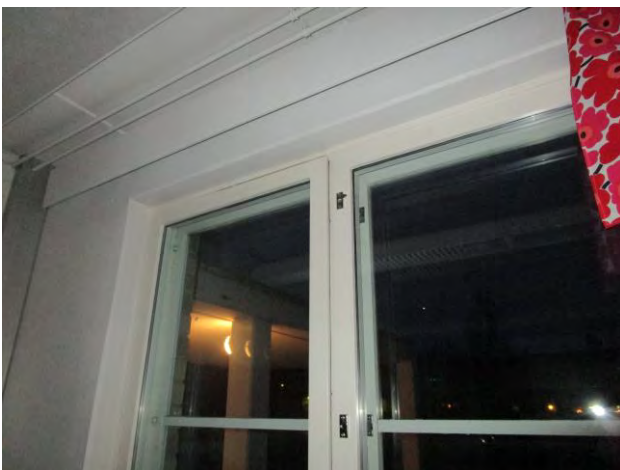
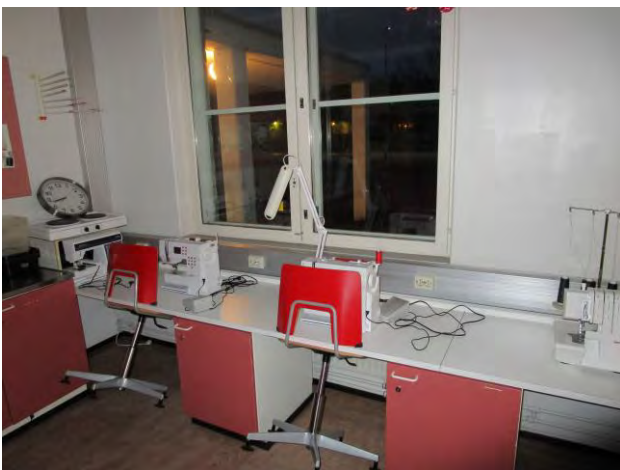
Kuvat 46-49: Vuotoilmavirtauksia ikkunan karmin ja puitteen välistä (17)

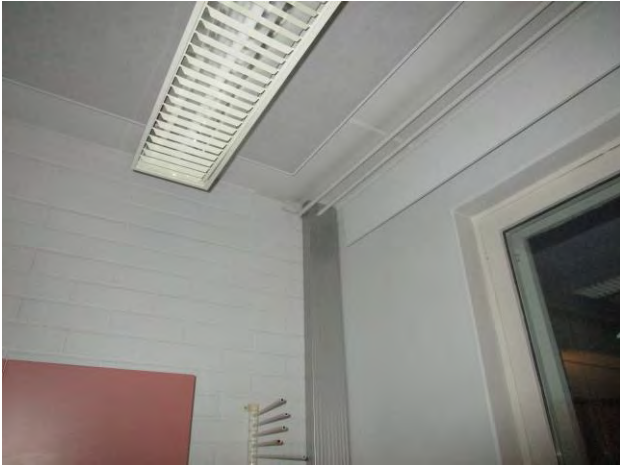
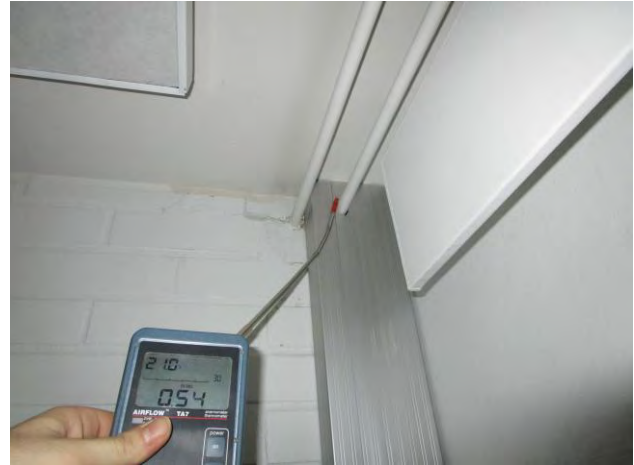
Kuvat 50 ja 51: Vuotoilmavirtauksia sähkökotelosta (18)

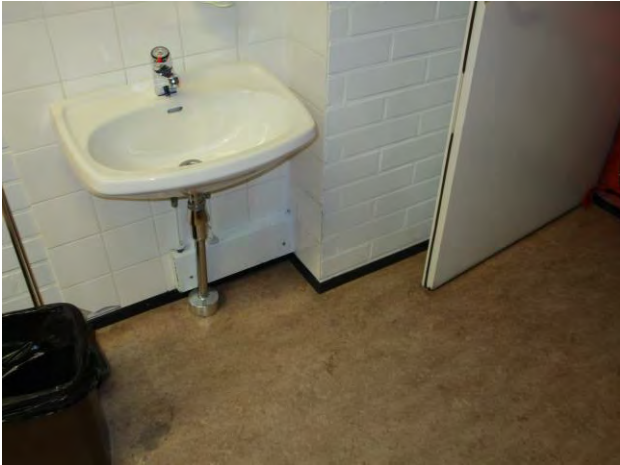
Kuvat 56-58: Vuotoilmavirtauksia vesiputkille tehdystä kotelosta (20)

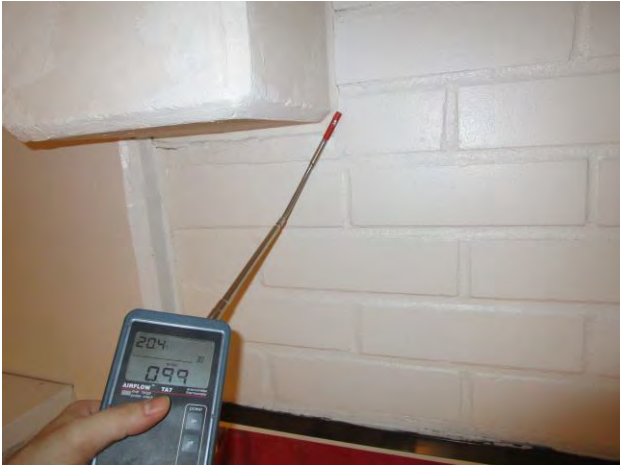
Kuvat 59-62: Vuotoilmavirtauksia rakenneliittymissä olevista halkeamista (21)

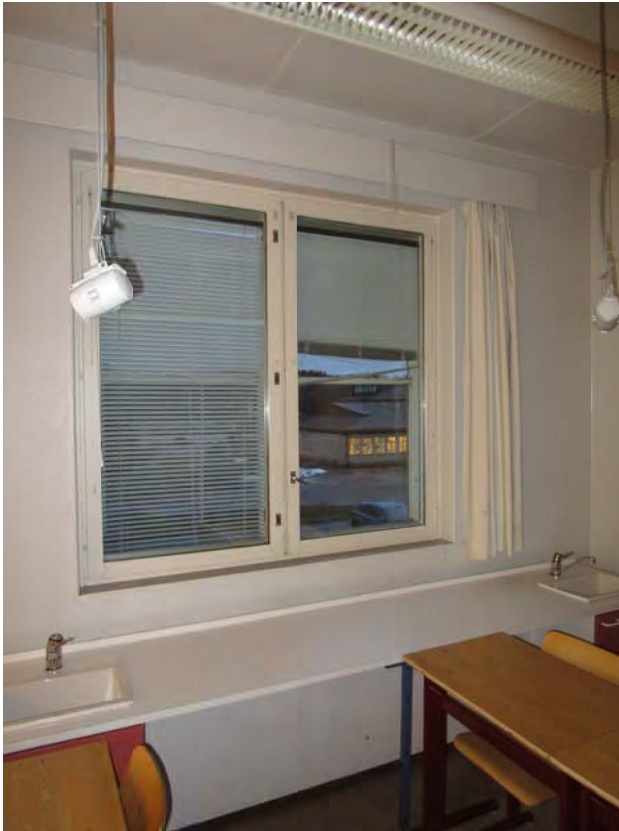
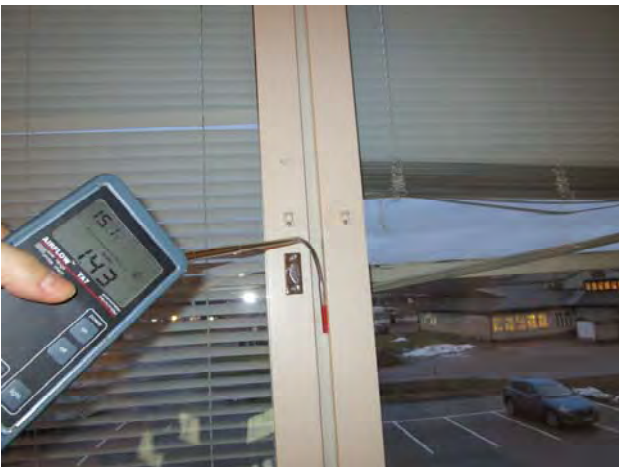
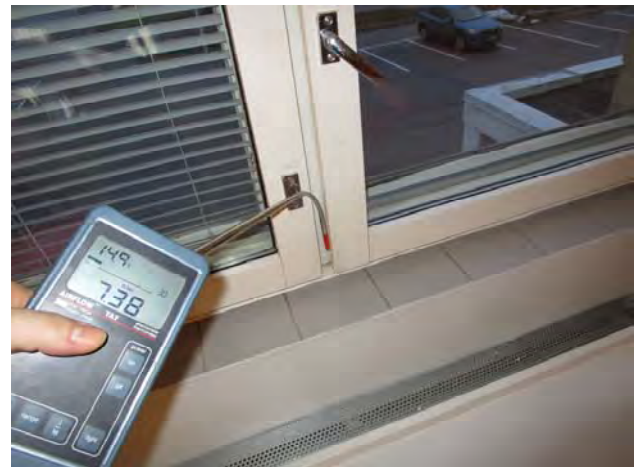
Kuvat 66-69: Vuotoilmavirtauksia ikkunan karmin ja puitteen välistä (23)

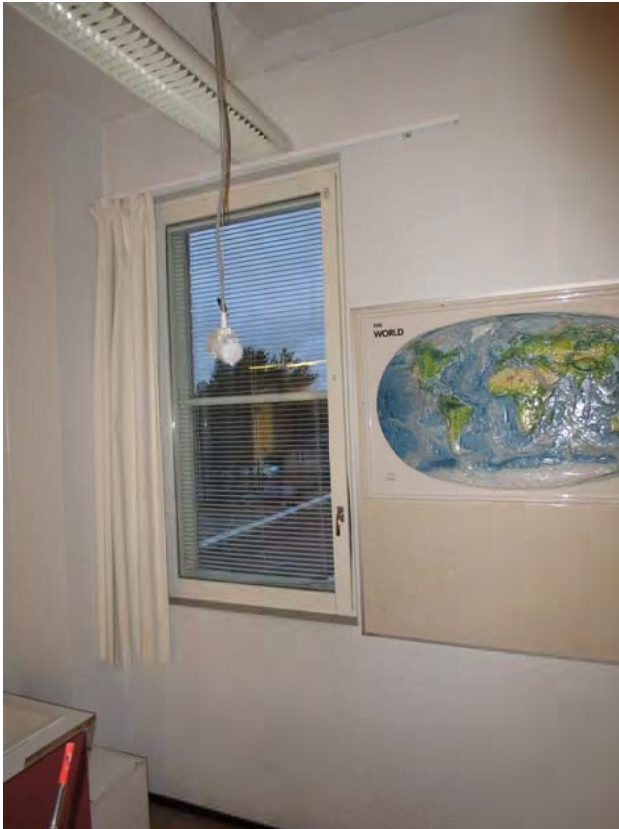
Kuvat 70 ja 71: Vuotoilmavirtauksia ikkunan karmin ja puitteen välistä (24)

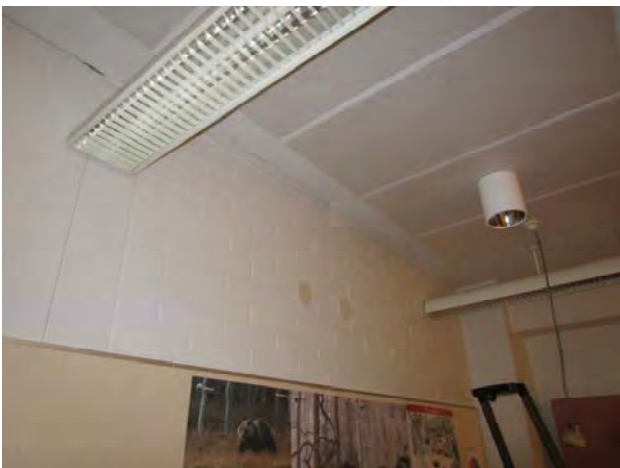
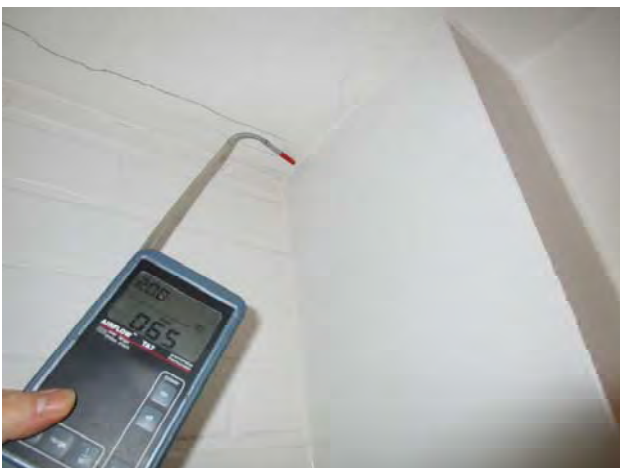
Kuvat 76-79: Vuotoilmavirtauksia väliseinän ja välipohjan liitoksessa olevasta halkeamasta (26)

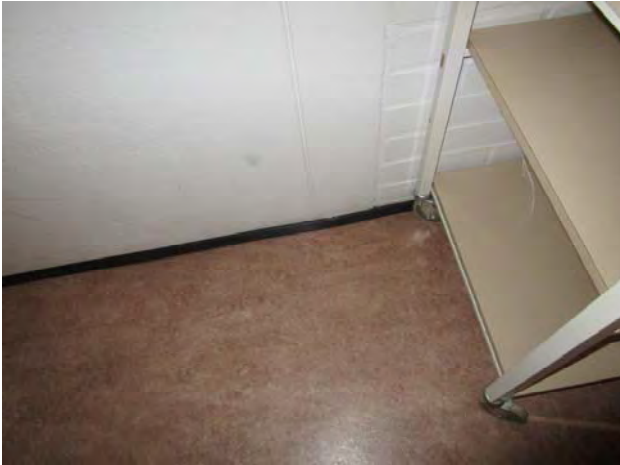
Kuvat 80 ja 81: Vuotoilmavirtauksia ulkoseinien sisänurkan liitoksesta välipohjaan (27)

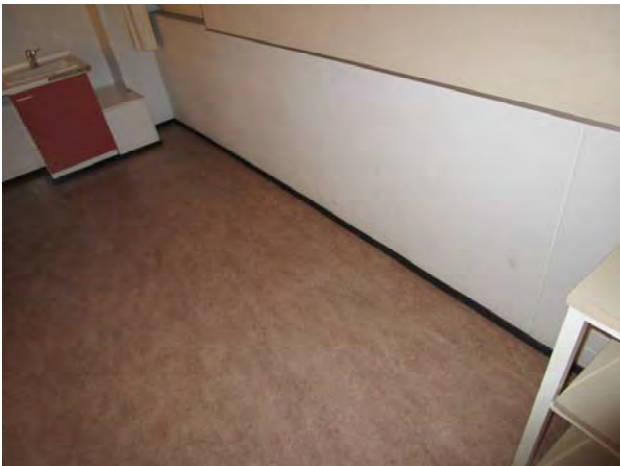
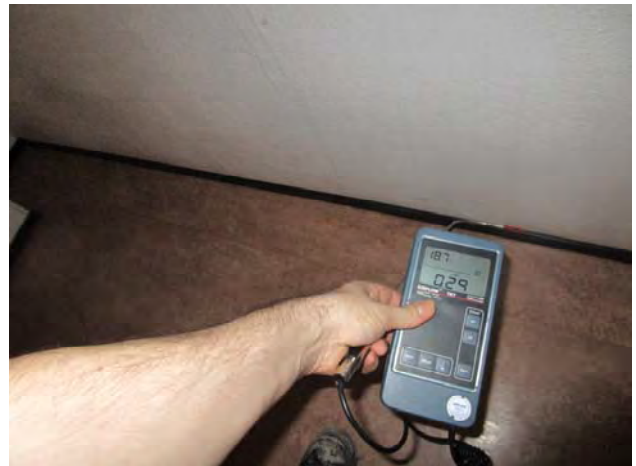
Kuvat 82-84: Vuotoilmavirtauksia ulkoseinän ja välipohjan liitoksesta (28)

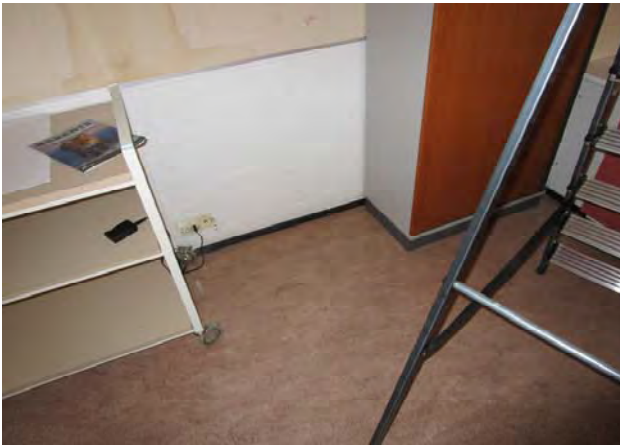
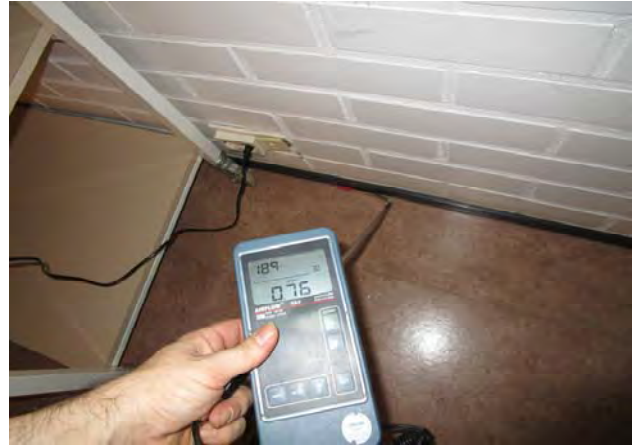
Kuvat 85 ja 86: Vuotoilmavirtauksia väliseinän ja välipohjan liitoksesta (29)

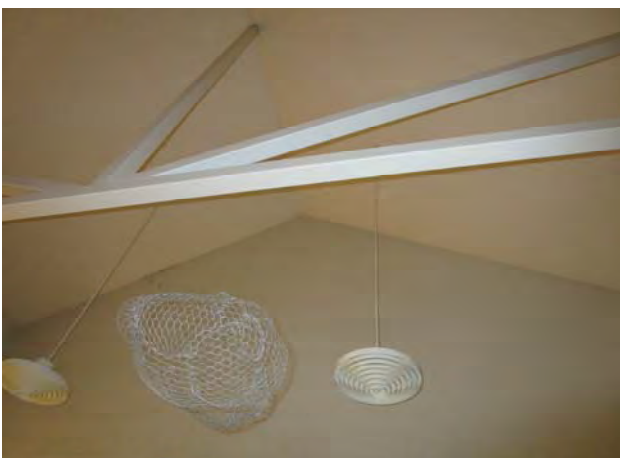
Kuvat 89 ja 90: Viileä kattolyhdyn päätyseinän liitos kattopintoihin (31)

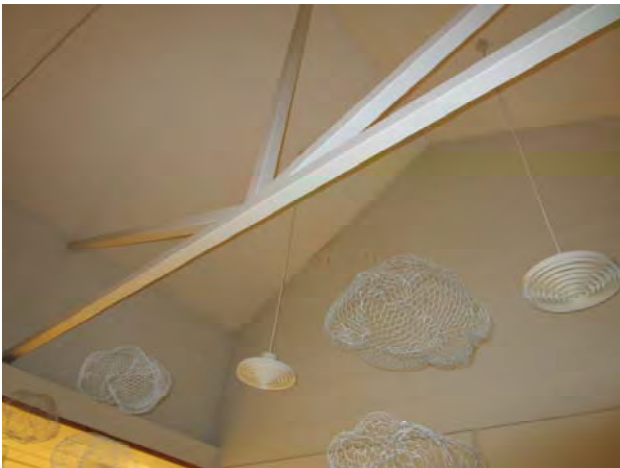
Kuvat 91 ja 92: Vuotoilmavirtauksia kattolyhdyn päätyseinän ja yläpohjan liitoksesta (32)

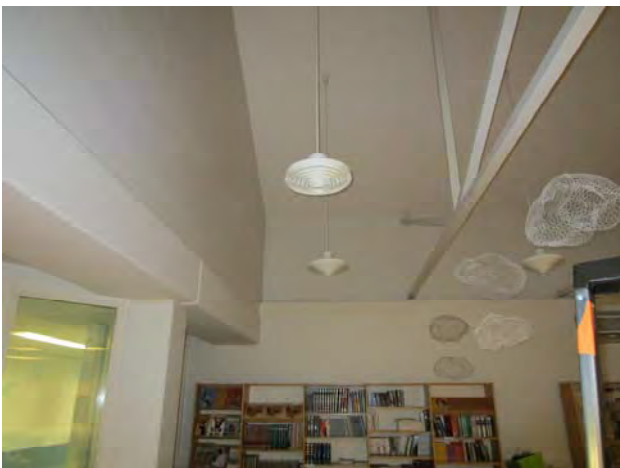
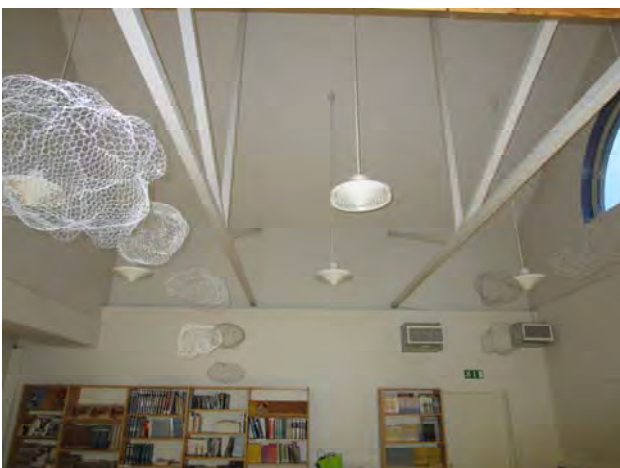
Kuvat 93 ja 94: Vuotoilmavirtauksia yläpohjan ja kattolyhdyn seinärakenteen välisestä liitoksesta sekä lyhdyn rakenteisiin teräspalkeille tehdyistä läpivienneistä (33)

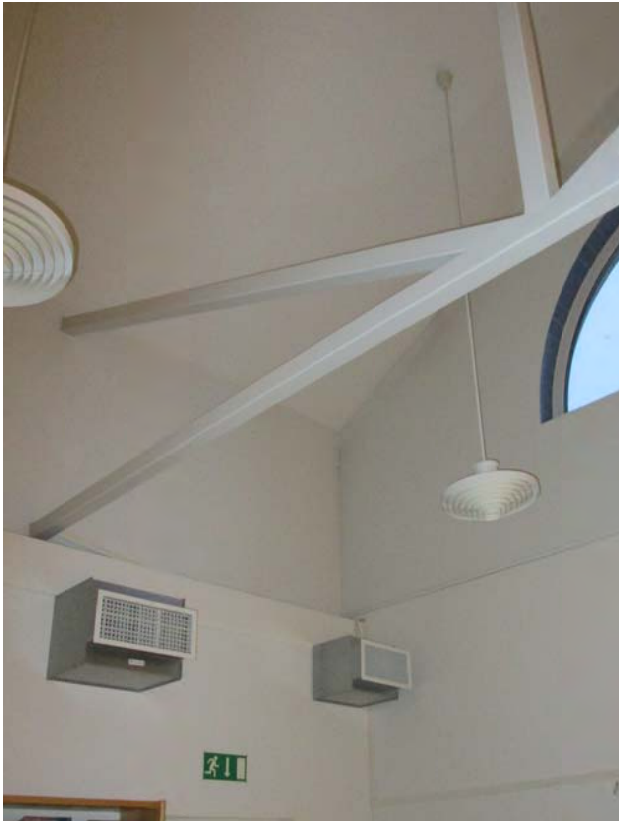
Kuvat 97 ja 98: Vuotoilmavirtauksia kattolyhdyn seinien ulkonurkassa (34)

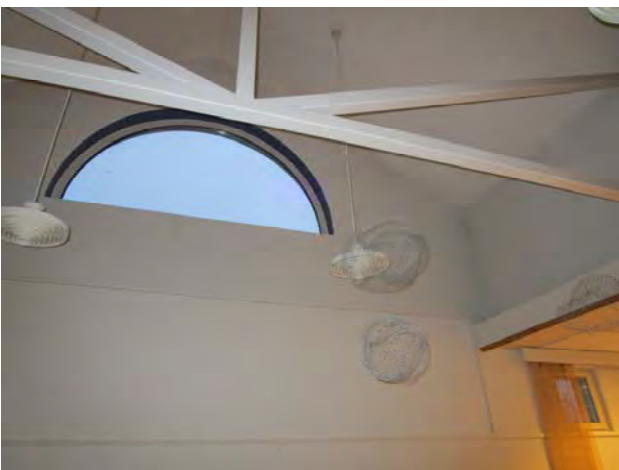
Kuvat 99 ja 100: Vuotoilmavirtauksia kattolyhdyn päätyseinän ikkunassa (35)

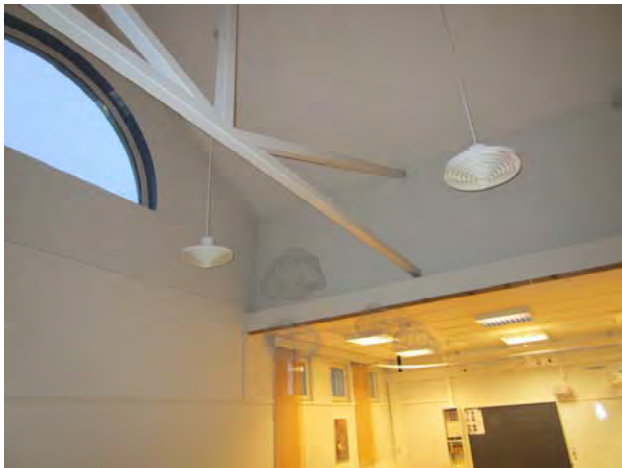
Kuvat 101 ja 102: Vuotoilmavirtauksia kattolyhdyn seinien ulkonurkassa (36)

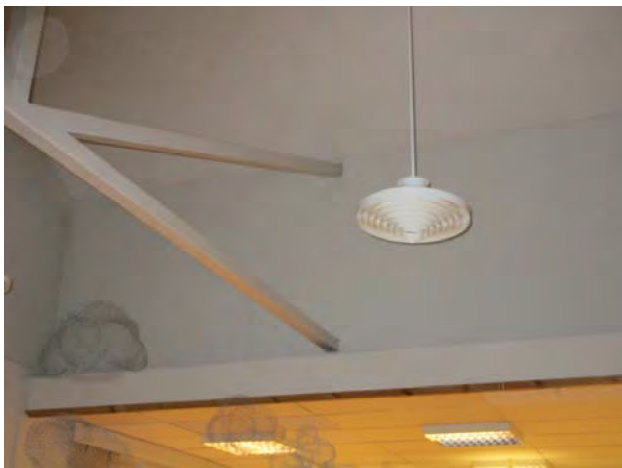
Kuvat 103 ja 104: Vuotoilmavirtauksia lyhdyn pintarakenteisiin teräsrakenteille tehdystä läpiviennistä (37)

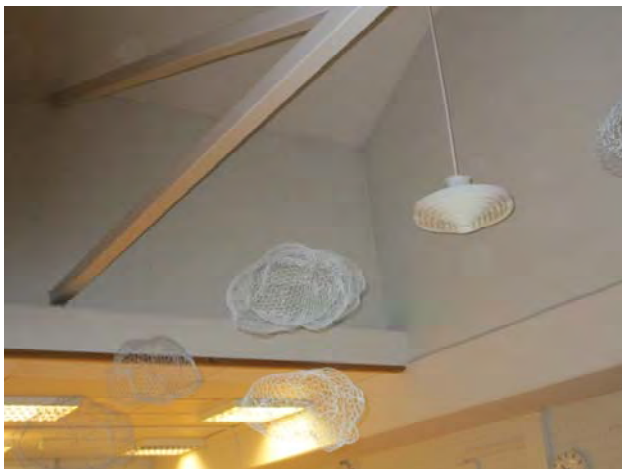
Kuvat 105 ja 106: Vuotoilmavirtauksia ja eristepuutteita kattolyhdyn seinärakenteessa (38)

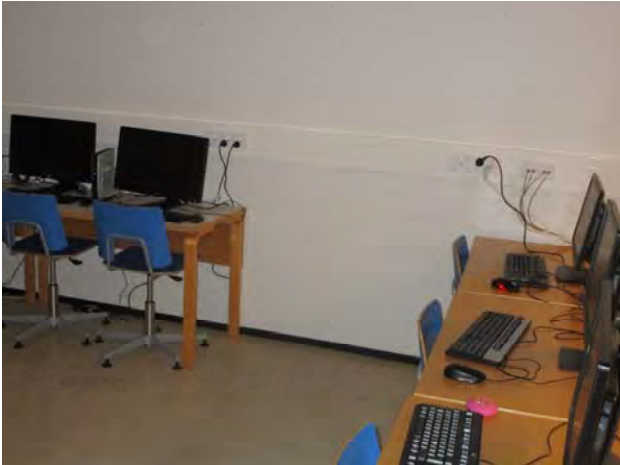
Kuvat 107 ja 108: Viileä seinäosa (39)

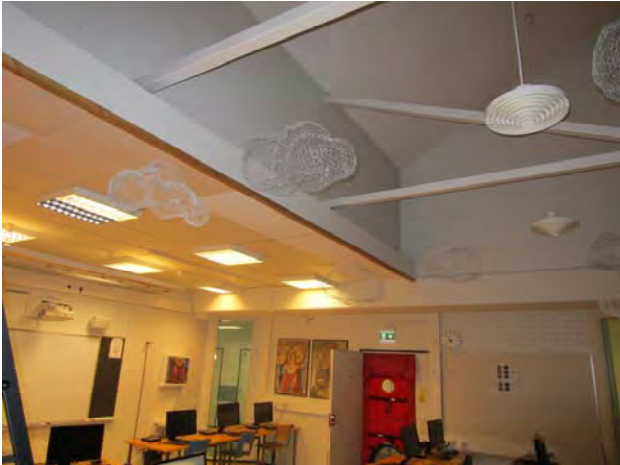
Kuvat 112 ja 113: Vuotoilmavirtauksia yläpohjan ja kattolyhdyn seinän liitoksesta (41)

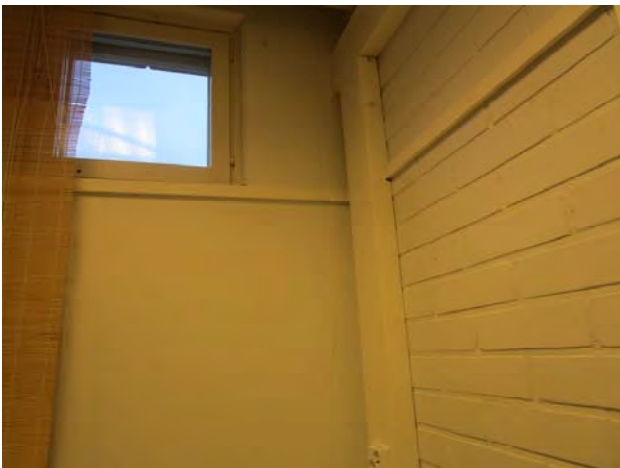
Kuvat 114-116: Vuotoilmavirtauksia ulkoseinärakenteesta olevasta halkeamasta (42)

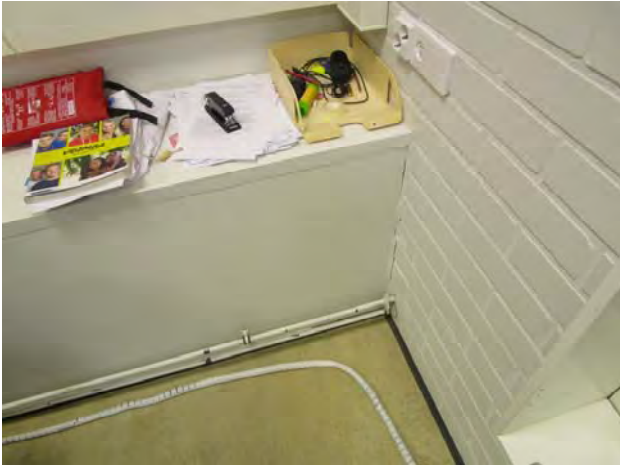
Kuvat 117 ja 118: Vuotoilmavirtauksia väliseinän ja kotelorakenteen liitoksessa olevasta halkeamasta (43)

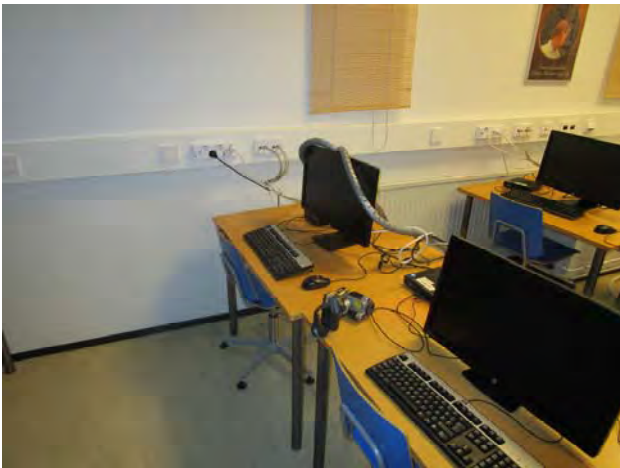
Kuvat 119 ja 120: Vuotoilmavirtauksia ulkoseinän ja välipohjan liitoksesta (44)

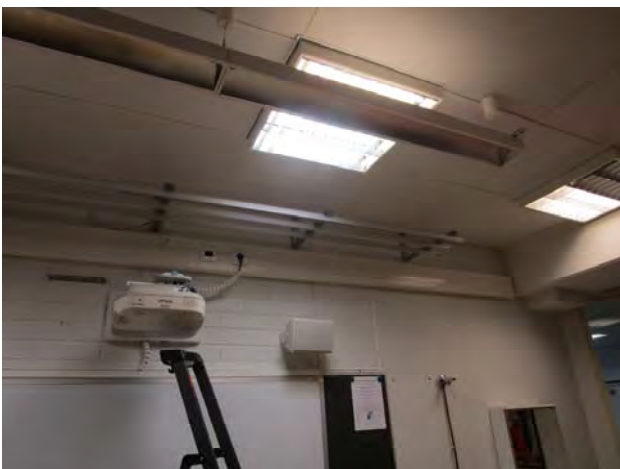
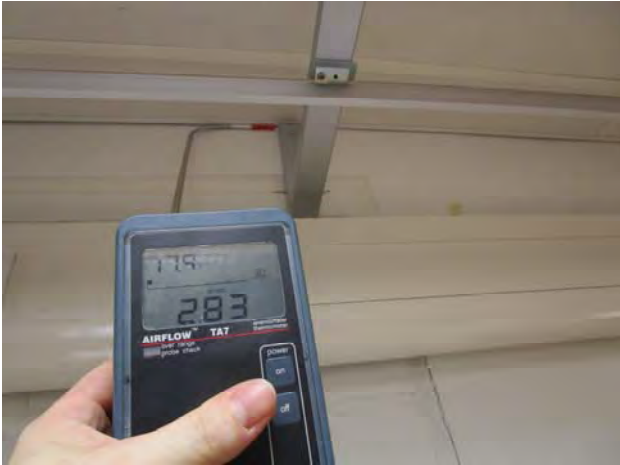
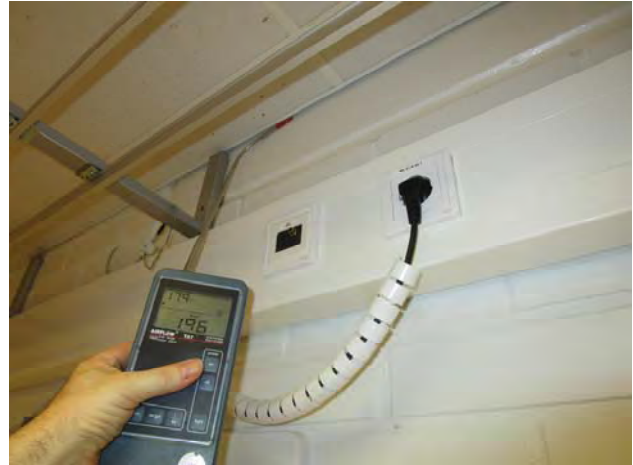
Kuvat 121-124: Vuotoilmavirtauksia väliseinän ja yläpohjan liitoksesta (45)

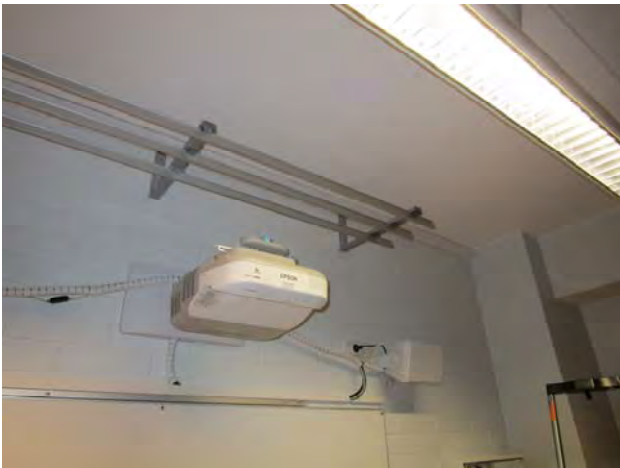
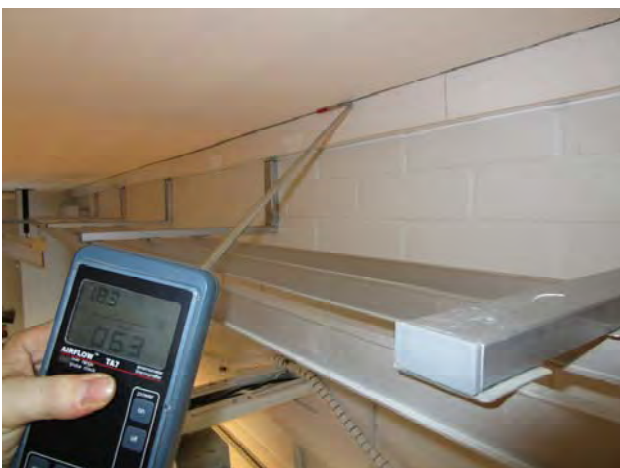
Kuvat 125-128: Vuotoilmavirtauksia väliseinän ja yläpohjan liitoksessa olevasta halkeamasta (46)

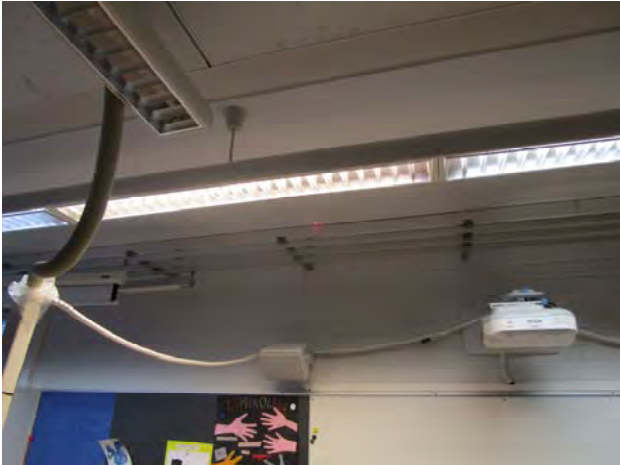
Kuvat 129-131: Vuotoilmavirtauksia ulkoseinien sisänurkan liitoksessa yläpohjaan (47)

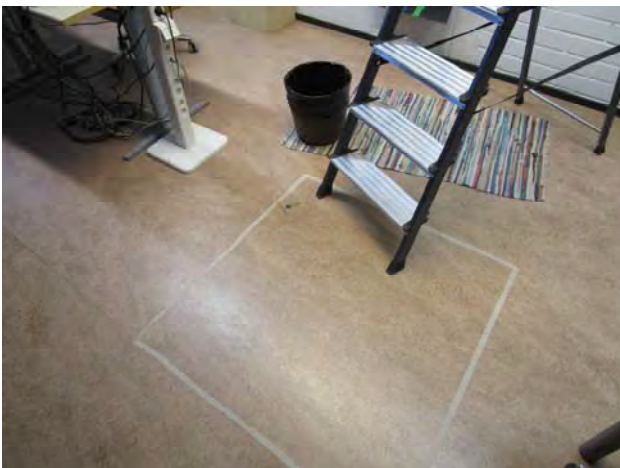
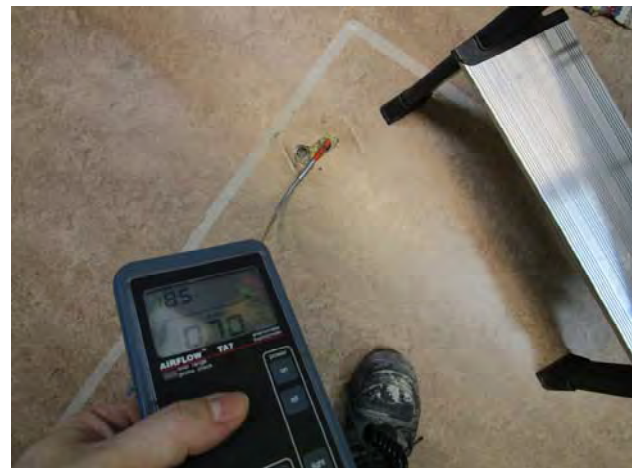
Kuvat 132 ja 133: Vuotoilmavirtauksia lattiarakenteesta käytöstä poistetuista kaapeliputkista (48)

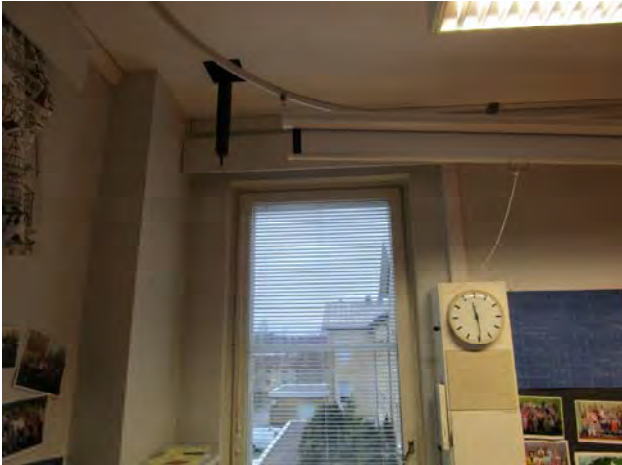
Kuvat 134-136: Vuotoilmavirtauksia ikkunan karmin ja puitteen välistä (49)

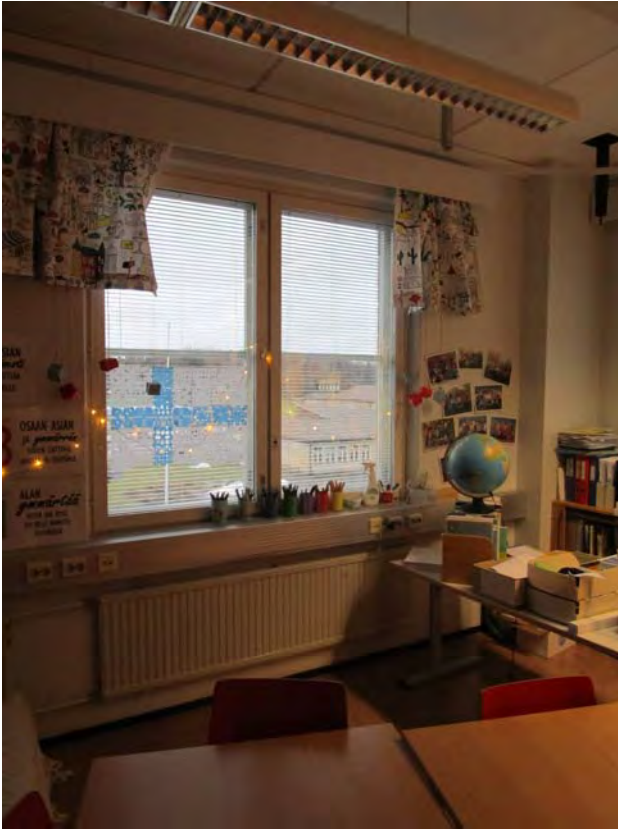
Kuvat 144 ja 145: Vuotoilmavirtauksia ikkunan pystyvälikarmin ja puitteen välistä (52)

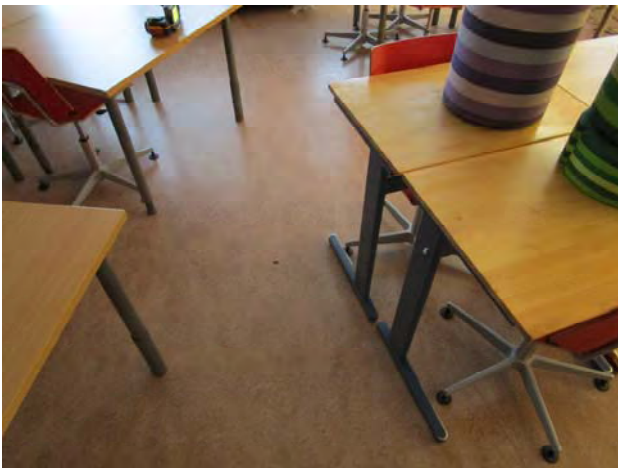
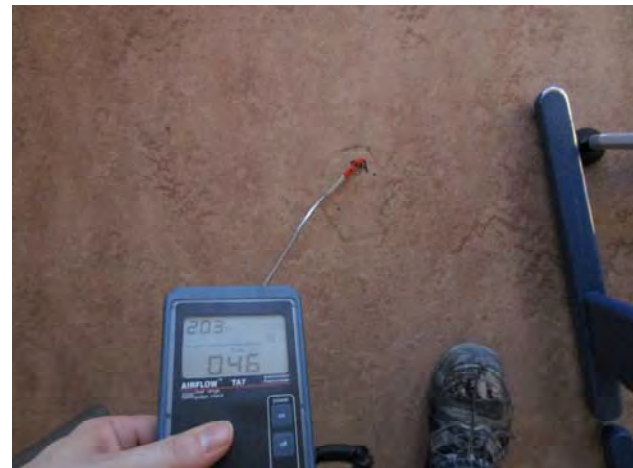
Kuvat 146 ja 147: Vuotoilmavirtauksia välipohjan rakenteesta käytöstä poistetusta läpivientiputkesta (53)

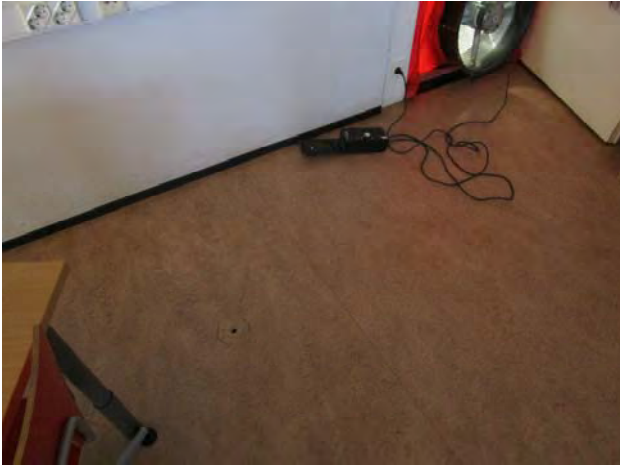
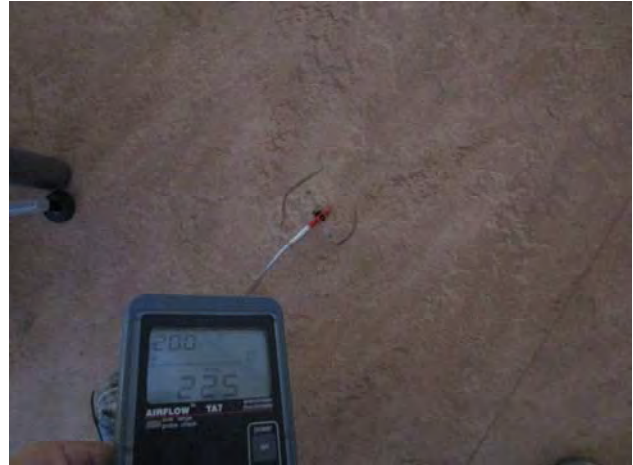
Kuvat 148 ja 149: Vuotoilmavirtauksia välipohjan rakenteesta käytöstä poistetusta läpivientiputkesta (54)

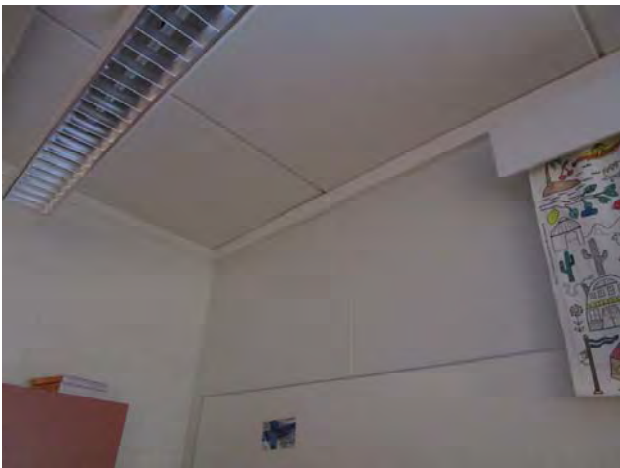
Kuvat 150-152: Vuotoilmavirtauksia ulkoseinän ja yläpohjan liitoksesta (55)

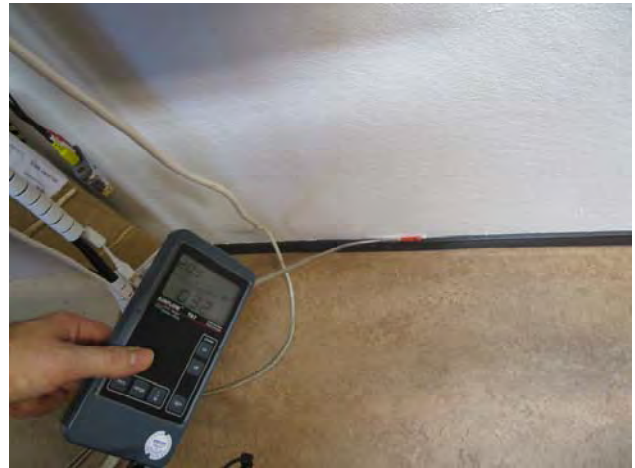
Kuvat 153 ja 154: Vuotoilmavirtauksia ulkoseinän ja välipohjan liitoksesta (56)

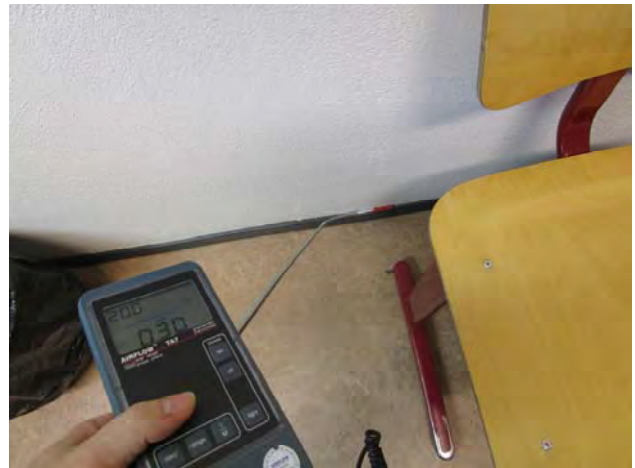
Kuvat 155-157: Vuotoilmavirtauksia ulkoseinän ja välipohjan liitoksesta (57)

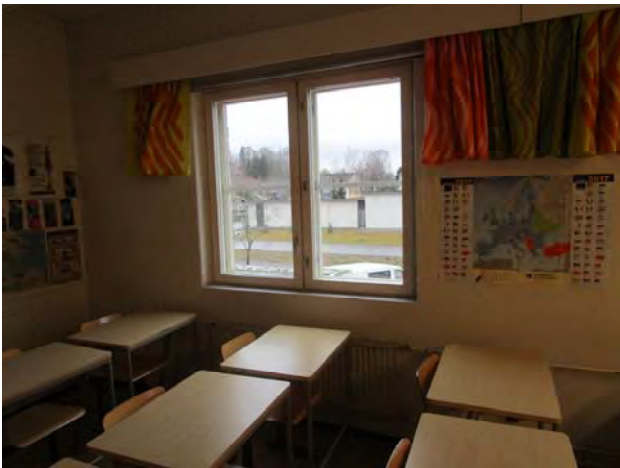
Kuvat 158 ja 159: Vuotoilmavirtauksia ikkunan karmin ja puitteiden välistä (58)

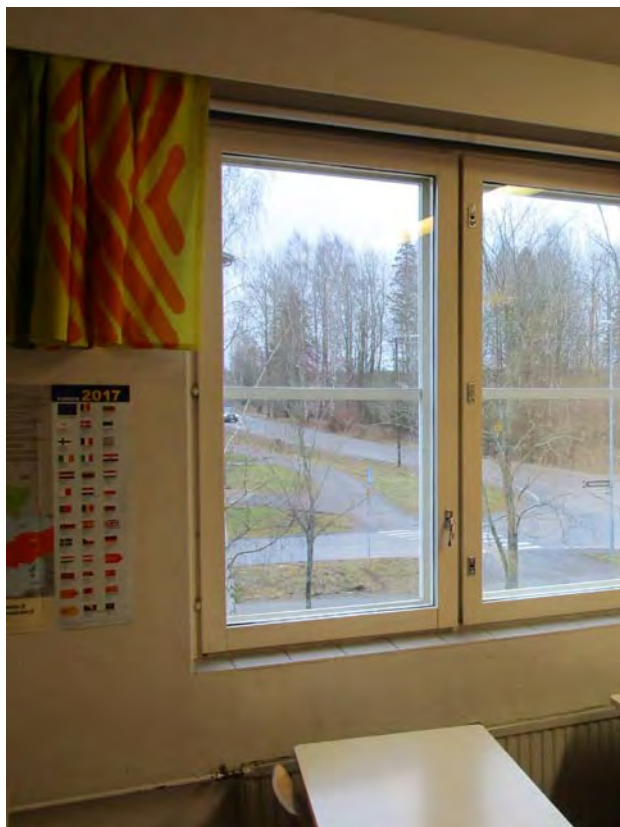
Kuvat 160 ja 161: Vuotoilmavirtauksia ikkunan karmin ja puitteen välistä (59)
