Ilmanpölyyden tutkimusraportti

Nissnikun yläkoulu
Masalantie 268
02430 Masala

Laatija: Suunnittelutoimisto Dimensio Oy
Ingo Achilles, arkkitehti, DI, VTT:n sertifioima tiiveydenmittaaja
9.2.2018

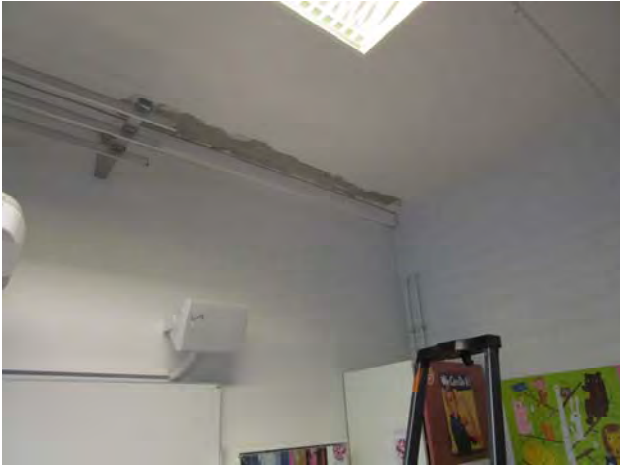
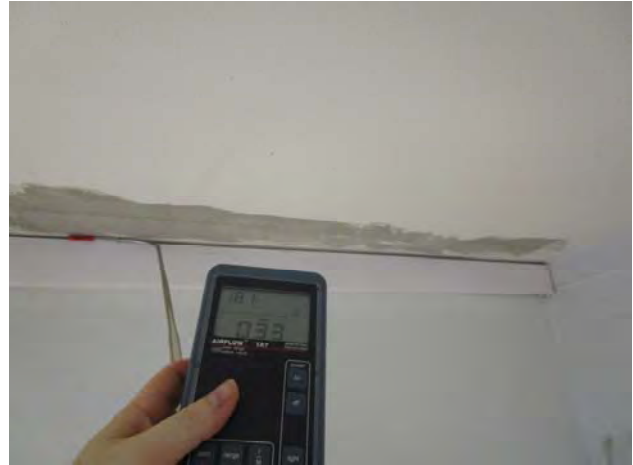
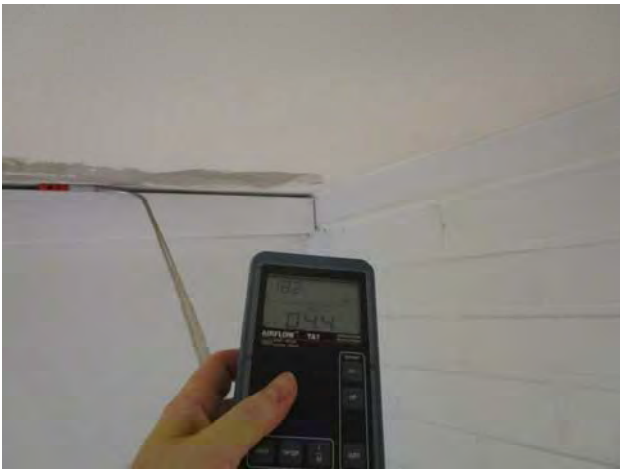
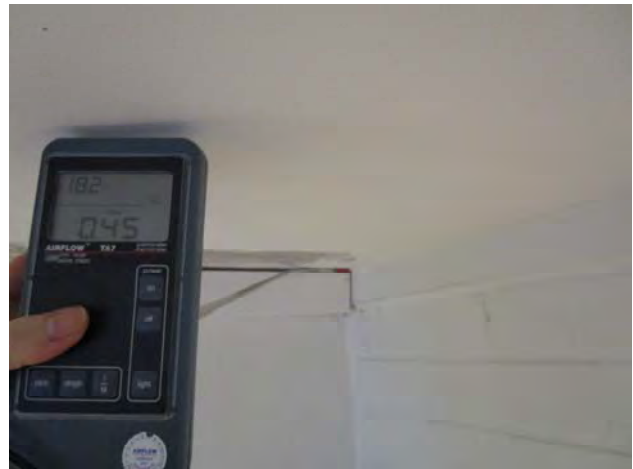
Kuvat 162-165: Vuotoilmavirtauksia ulkoseinän ja yläpohjan liitoksesta (60)

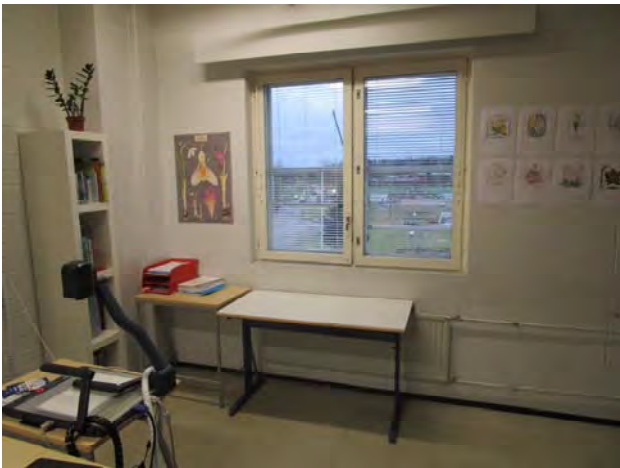
Kuvat 168-170: Vuotoilmavirtauksia ikkunan karmin ja puitteen välistä (62)

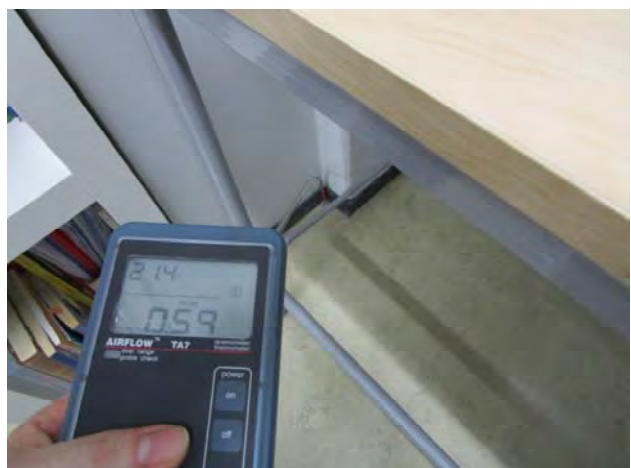
Kuvat 171 ja 172: Vuotoilmavirtauksia betonipilarin ja välipohjan välisestä liitoksesta (63)

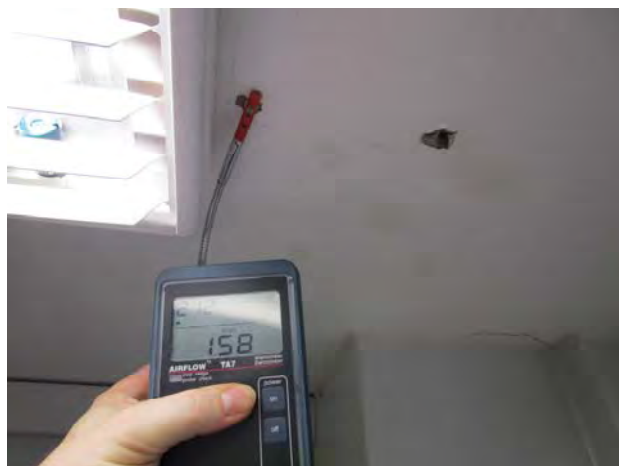
Kuvat 173 ja 174: Vuotoilmavirtauksia katossa olevista vanhoista kiinnityspisteistä (64)

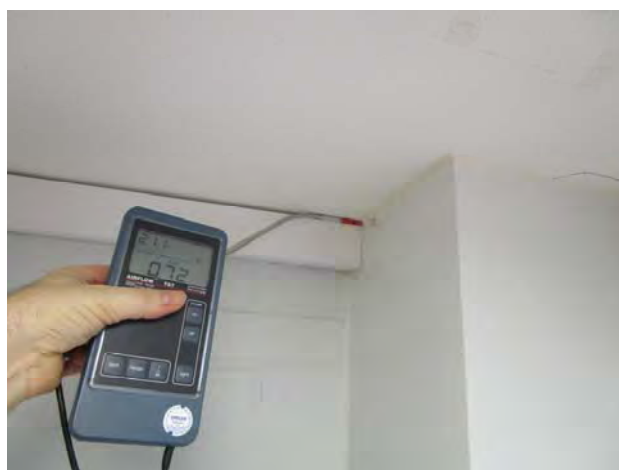
Kuvat 175 ja 176: Vuotoilmavirtauksia väliseinän ja yläpohjan liitoksesta (65)

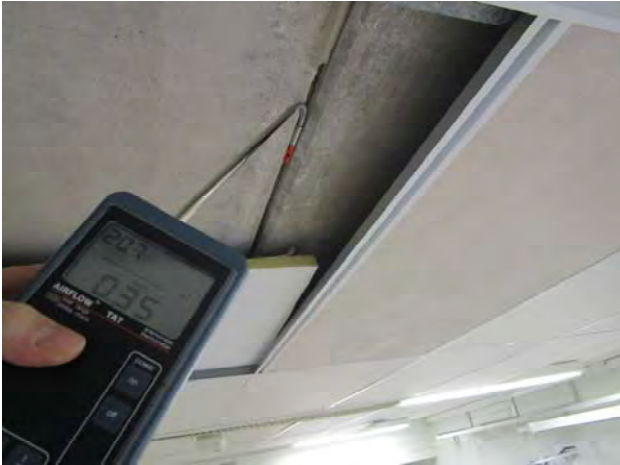
Kuvat 177-180: Vuotoilmavirtauksia ontelolaattojen välisestä saumasta alaslasketun kattoverhouksen yläpuolella. Alaslasketussa kattoverhouslevyssä on kosteusvauriojäljet. (66)

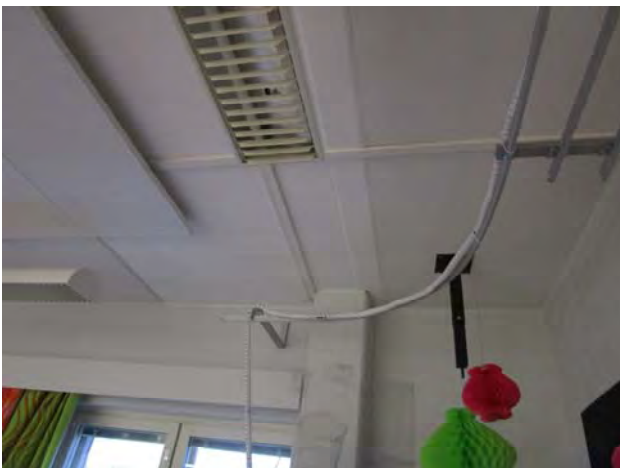
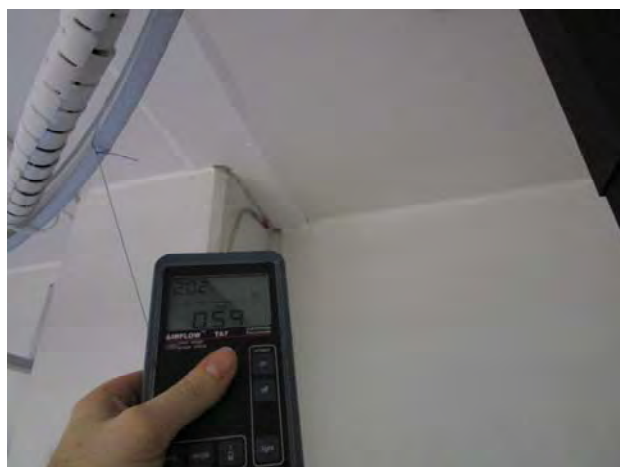
Kuvat 181-184: Vuotoilmavirtauksia yläpohjassa olevasta liikuntasaumasta (67)

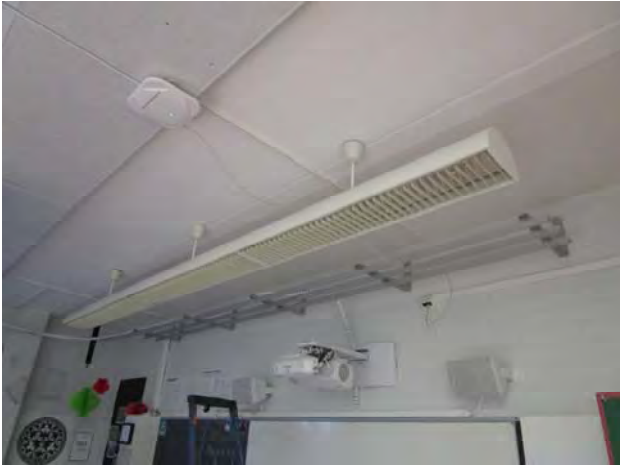
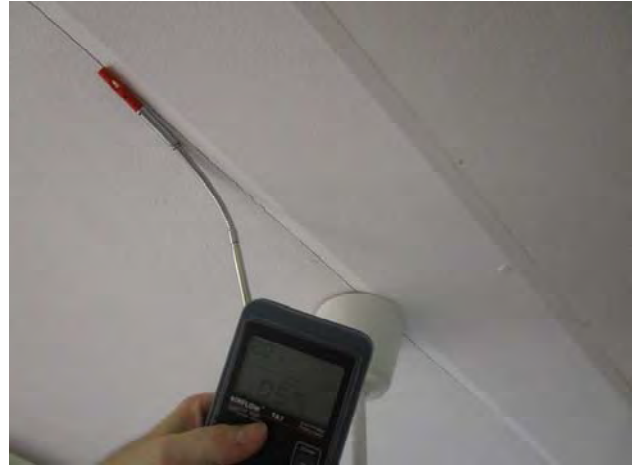
Kuvat 185-187: Vuotoilmavirtauksia yläpohjan liikuntasaumasta (68)

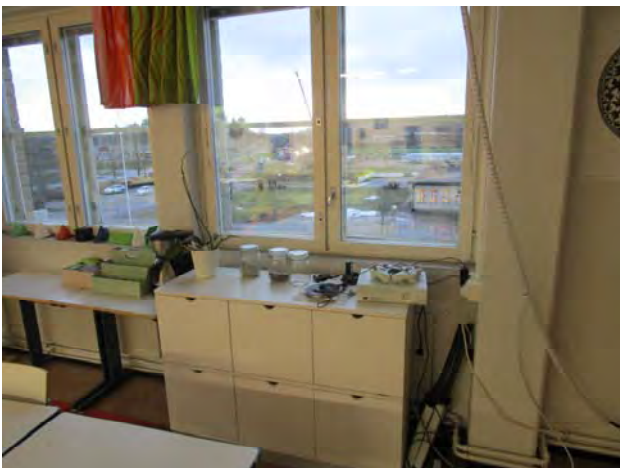
Kuvat 188 ja 189: Vuotoilmavirtauksia ikkunan karmin ja puitteiden välistä (69)

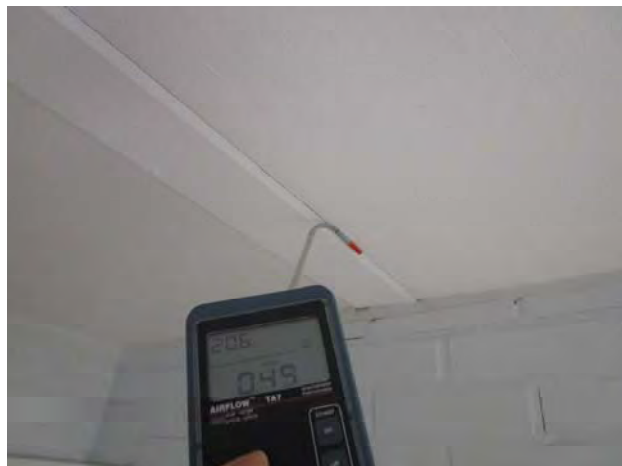
Kuvat 190-192: Vuotoilmavirtauksia yläpohjan liikuntasaumasta (70)

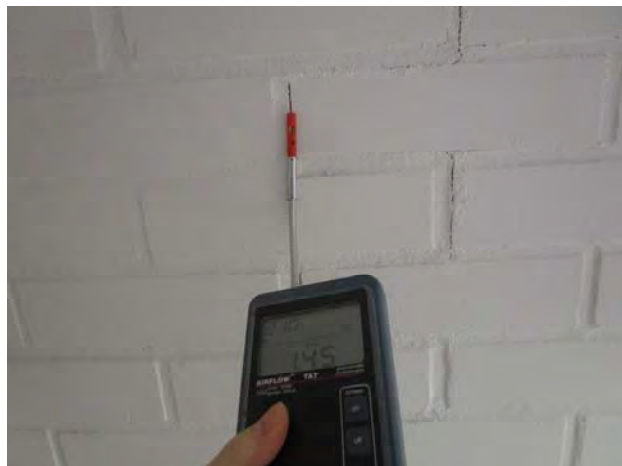
Kuvat 193-196: Vuotoilmavirtauksia tiiliseinässä olevista halkeamista (71)

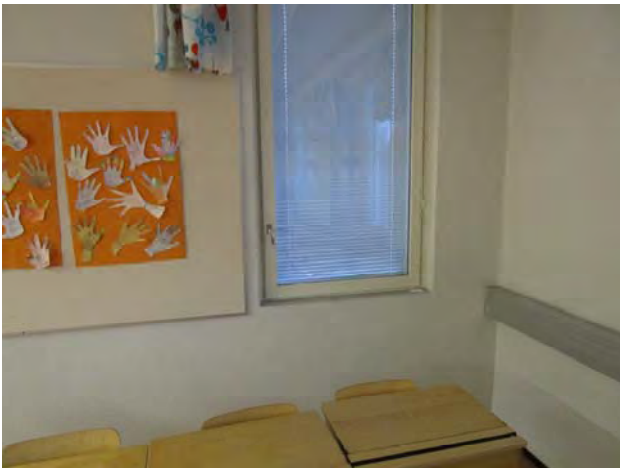
Kuvat 199-201: Vuotoilmavirtauksia ikkunan karmin ja puitteen välistä (73)

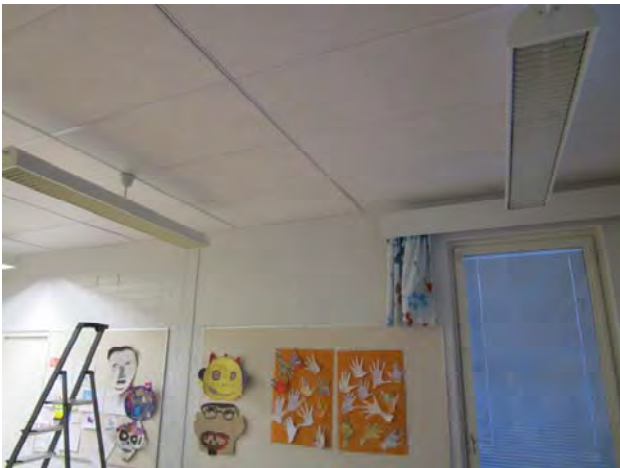
Kuvat 204-207: Vuotoilmavirtauksia ulkoseinän ja yläpohjan liitoksesta (75)

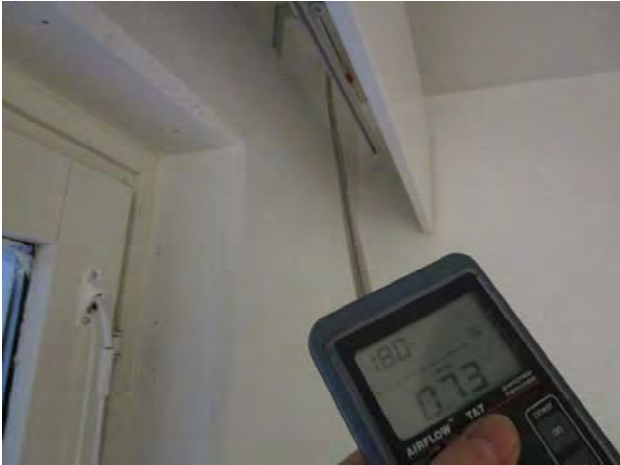
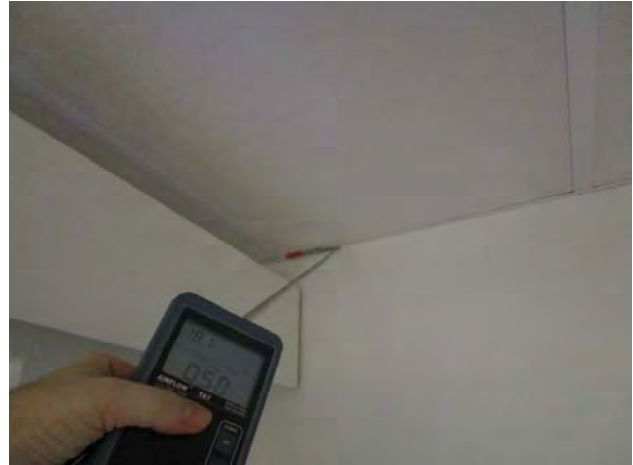
Kuvat 208-211: Vuotoilmavirtauksia ulkoseinien ulkonurkan ja yläpohjan liitoksista (76)

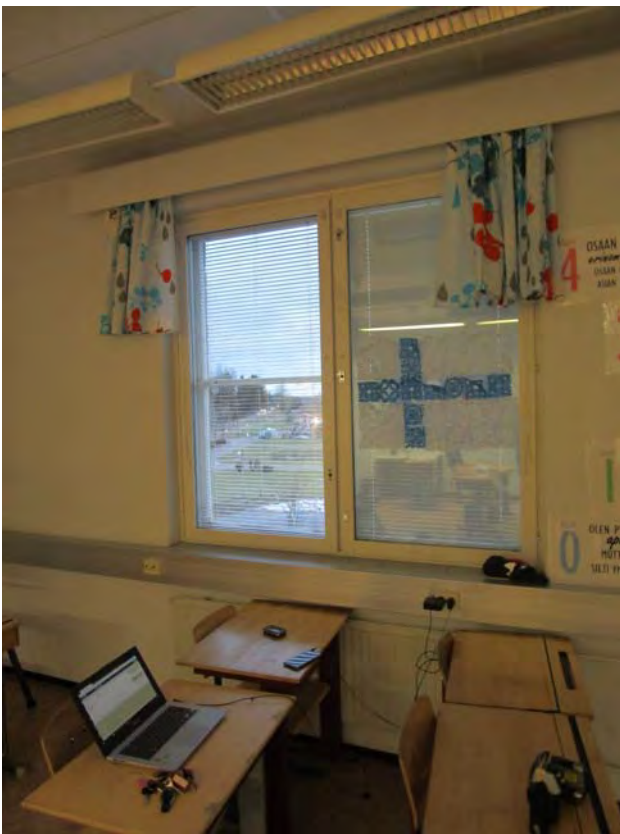
Kuvat 212 ja 213: Vuotoilmavirtauksia ikkunan pystyvälikarmin ja puitteen välistä (77)

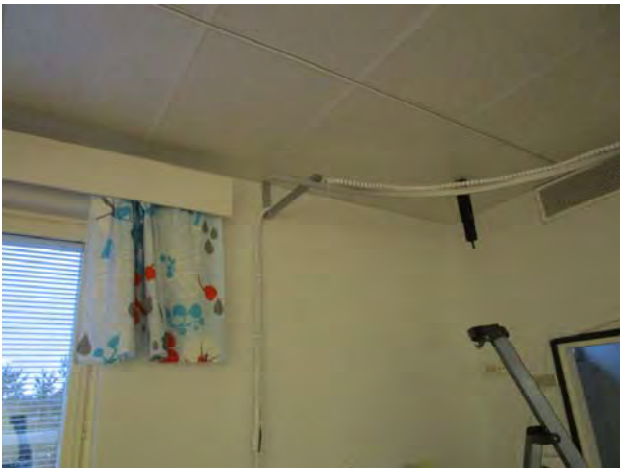
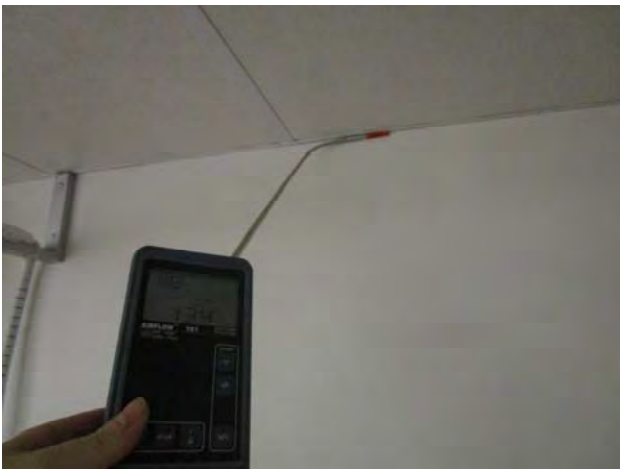
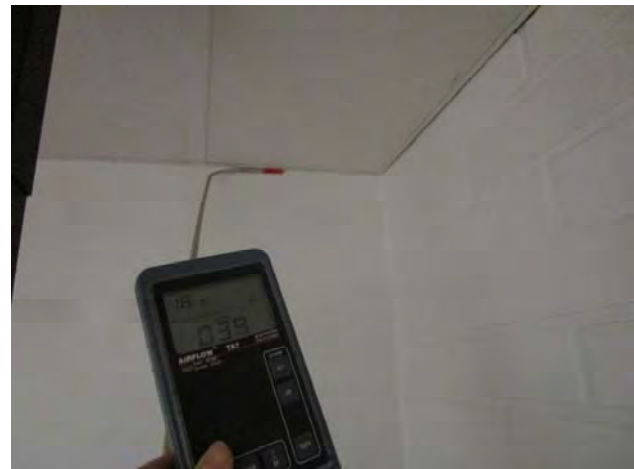
Kuvat 214-217: Vuotoilmavirtauksia ulkoseinän ja yläpohjan liitoksesta (78)

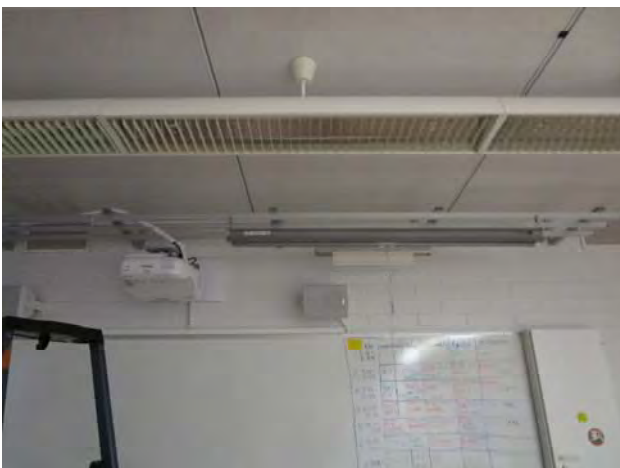
Kuvat 218-220: Vuotoilmavirtauksia väliseinän ja yläpohjan liitoksesta. Alaslasketun kattoverhouksen yläpuolella on ilmayhteys väliseinän yli seinän takana olevaan tekniikkakuiluun. (79)

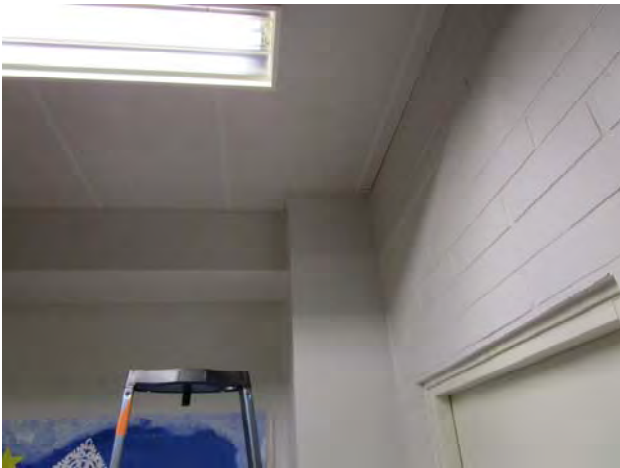
Kuvat 221-223: Vuotoilmavirtauksia kotelorakenteen ja alaslasketun kattoverhouksen liitoksesta (80)

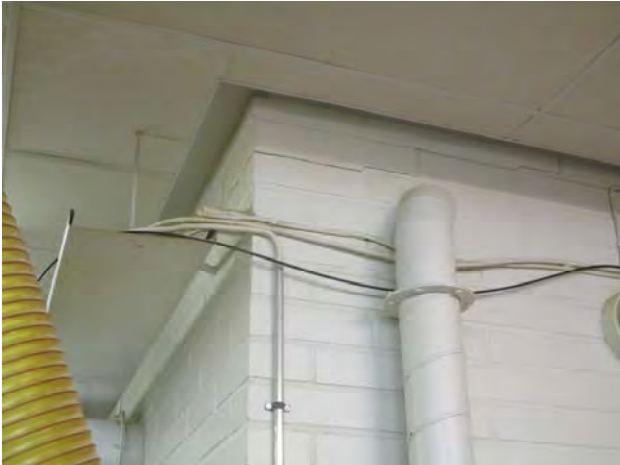
Kuvat 224-227: Vuotoilmavirtauksia ulkoseinän ja huoneen 139 vastaisen väliseinän liitoksessa olevasta halkeamasta. Vuotoilma on arviomme peräisin purunpoistotilasta (huone 139). (81)

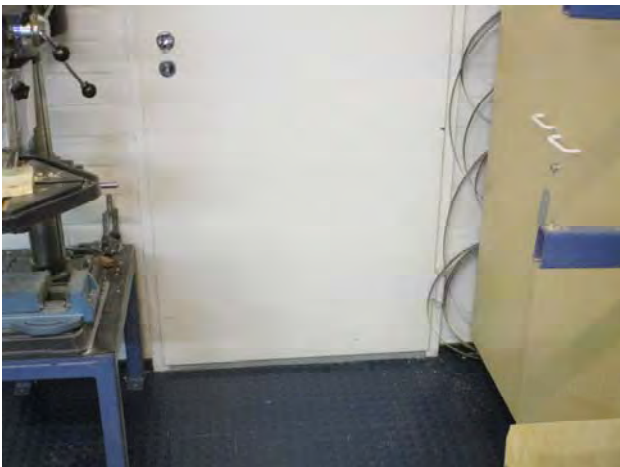
Kuvat 228-230: Vuotoilmavirtauksia huoneen 139 vastaisessa tiiliseinässä olevista halkeamista (82)

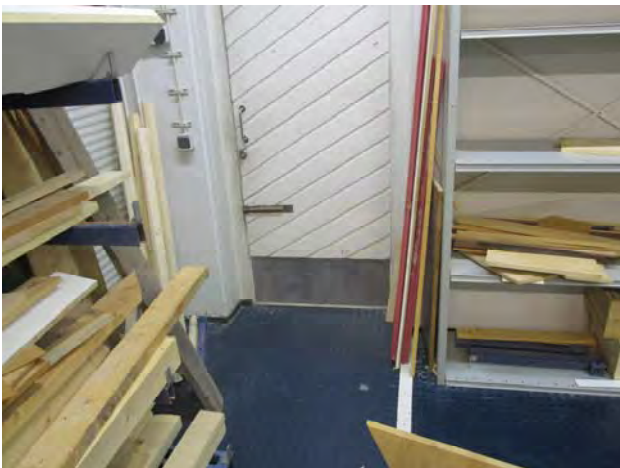
Kuvat 233 ja 234: Vuotoilmavirtauksia ulkoseinässä olevasta kaapeliläpiviennistä (84)

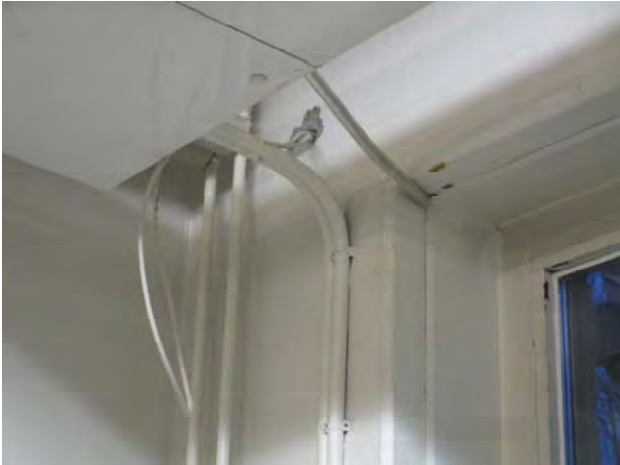
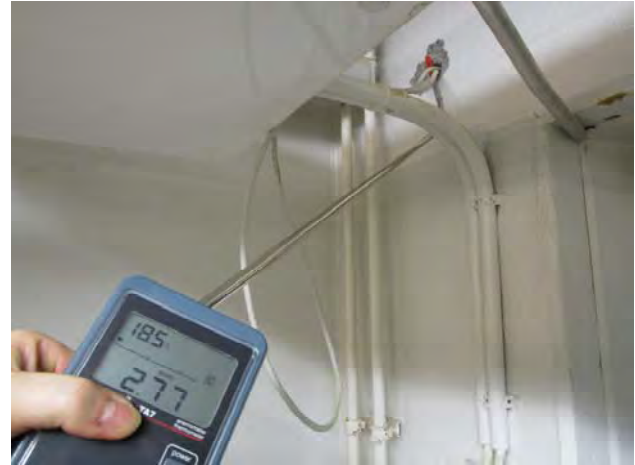
Kuvat 237-239: Vuotoilmavirtauksia ulkoseinään kaapeleille tehdystä läpiviennistä (86)

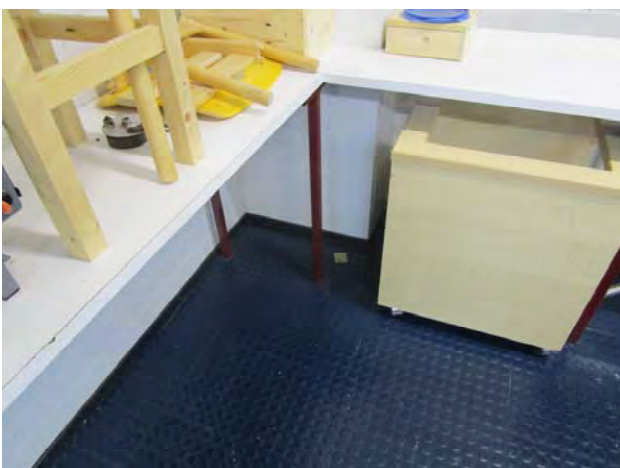
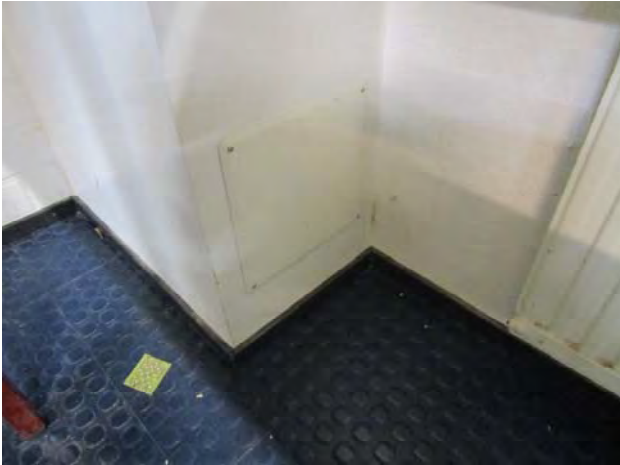
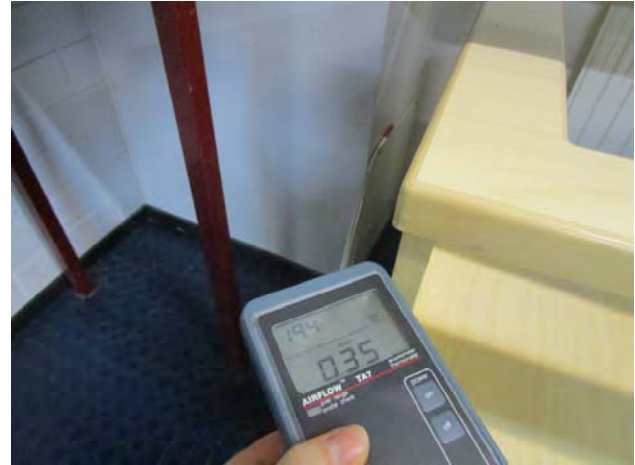
Kuvat 240-243: Vuotoilmavirtauksia kotelorakenteessa (87)

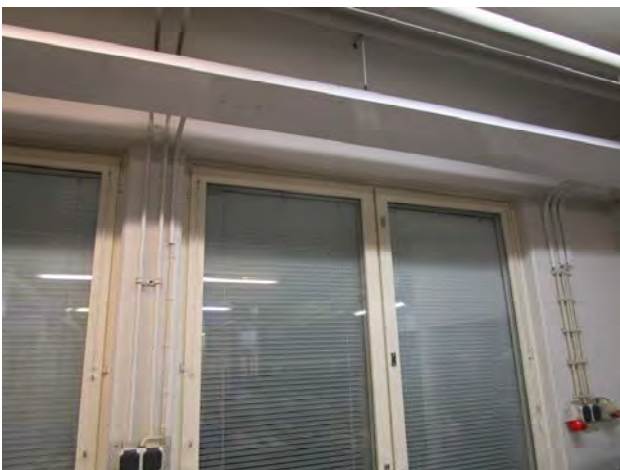
Kuvat 244 ja 245: Vuotoilmavirtauksia ikkunan yläkarmen ja puitteen välistä (88)

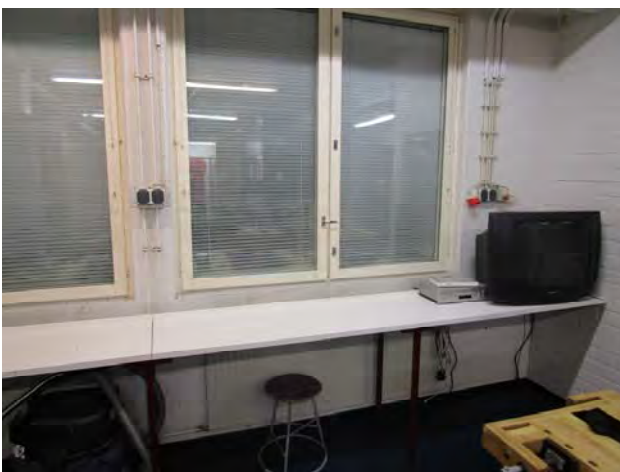
Kuvat 246 ja 247: Vuotoilmavirtauksia ikkunan karmirakenteen ja puitteen välistä (89)

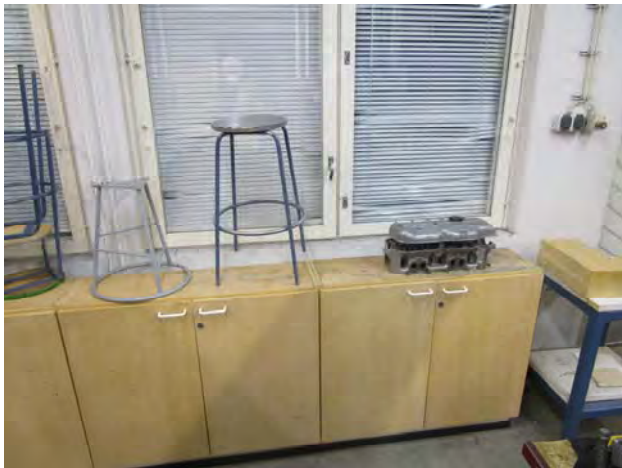
Kuvat 248 ja 249: Vuotoilmavirtauksia ikkunan karmirakenteen ja puitteen välistä (90)

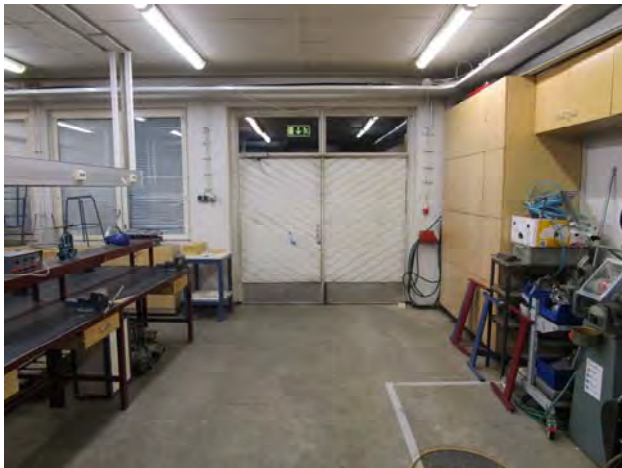
Kuvat 250-252: Vuotoilmavirtauksia parioven rakenteesta ja liittymistä seinärakenteeseen (91)
